寒地農業用用水路（開水路）の補修工法

開水路補修工法の試験施工

試験施工概要

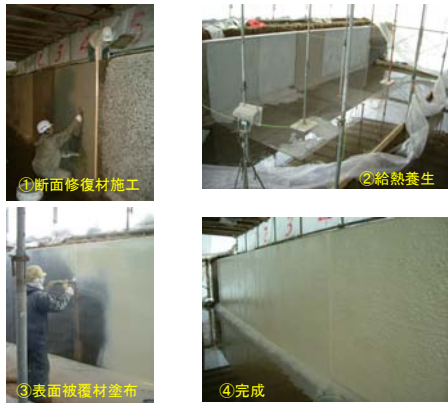
樹脂系

※超高压洗浄、防寒囲いはセメント系と同様

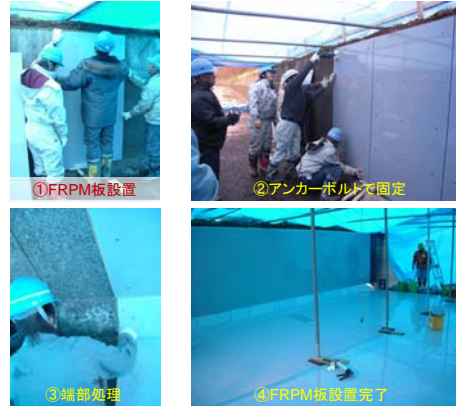
パネル系

※汚れを落とす程度の洗浄、積雪防止程度の囲いを実施

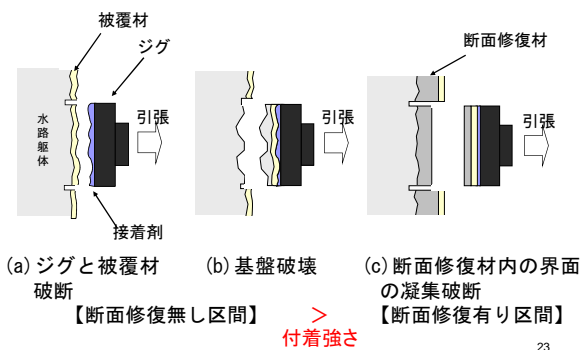
ウレタン樹脂系の付着強さ試験による剥離例

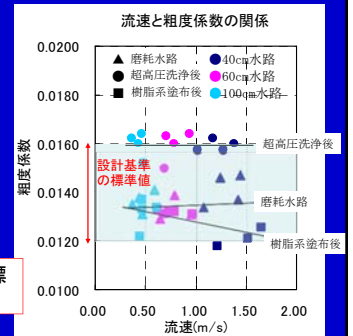
④水理性能の検証

粗度係数は設計基準の標準値内に収まっている。
