平成28年8月30日～31日
石狩川水系空知川における観測状況

幾寅水位流量観測所の状況

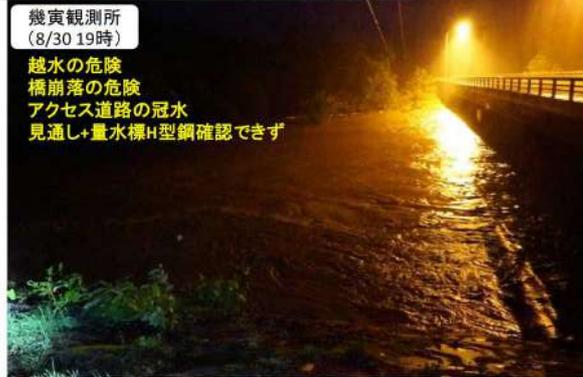
幾寅観測所
(8/30 19時)

上流(道区間)の越水により堤内側の氾濫が始まり、幾寅水位流量観測所(大勝橋下流)の観測が危険と判断(8/30 19時)→観測所からの撤退を了解

- 水位計は8/30 17時以降は欠測
- CCTVは停電のため8/30 21:30以降は欠測

越水の危険
橋崩落の危険
アクセス道路の冠水
見通し+量水標H型鋼確認できず

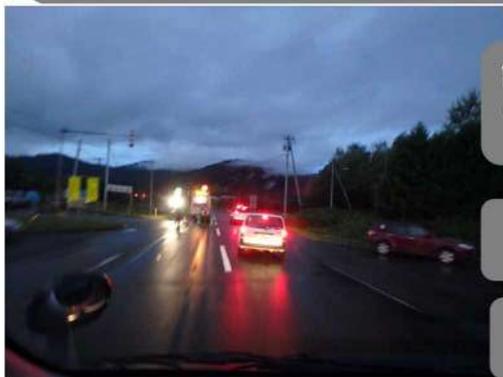
8/30 20時～8/31 4時 国道38号線駐車帯に避難
※橋通行止めで8/30～31夜間は観測できず→8/31 5時より開始

南富良野町冠水のため幾寅観測所へはアクセスできず

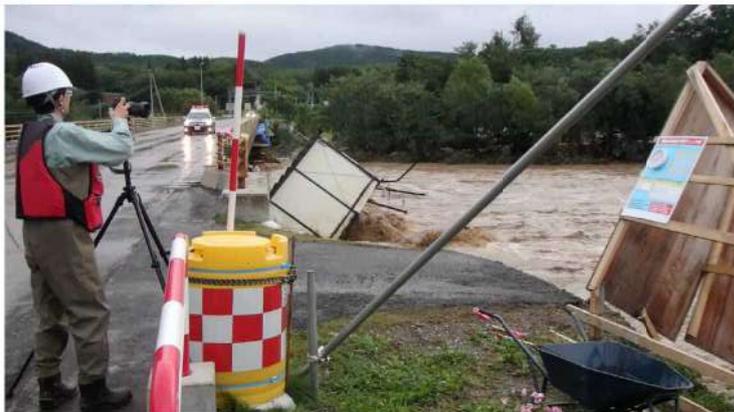
浮子測法の実施

- 太平橋は観測所ではない→急きょ 橋上流断面と橋下流断面を設定して観測→橋から上流へ浮子を投下して観測(8/31_5時)

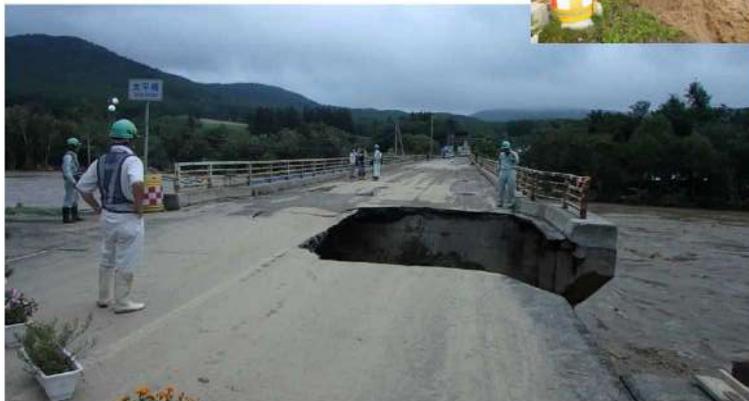
橋梁の損壊

太平橋が8/31_6:05に損壊したため、浮子観測は5時1回で中止

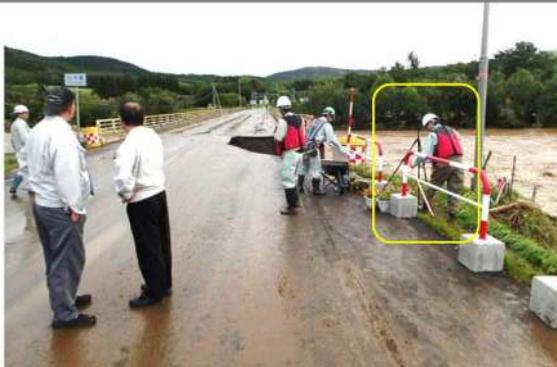
画像解析による流量観測

- 左岸からSTIV動画カメラによる撮影:8/31 5時～12時
- 現段階で残存しそうなものを標定点として画角に収める

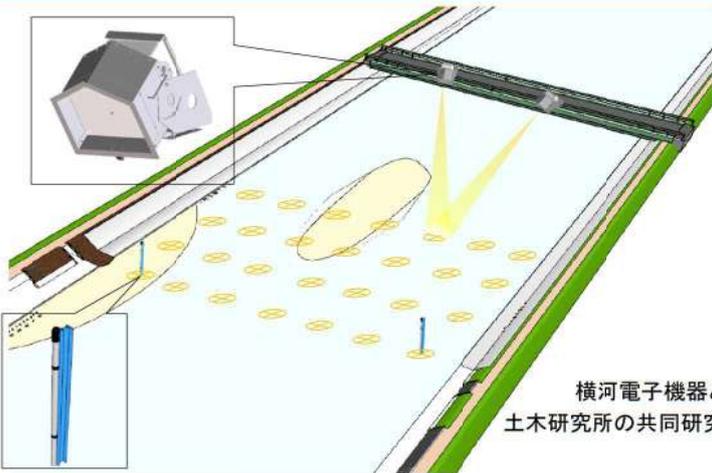
評定点をセットしたCCTVカメラ画像の一例

既存のインフラであるCCTVカメラ画像からSpace Time Image Velocimeter (STIV)を用いて河川水の表面流速を算出

- ① 評定点と共に河川水の流れの映像を取得
- ② 河道に平行に検査線を設定(上左図)
- ③ 1本の検査線に注目し、横軸を検査線の長さ、縦軸を時間として時空間画像を作成(上右図)
- ④ ③で作成される画像の縮模様の角度から流速を算出する。

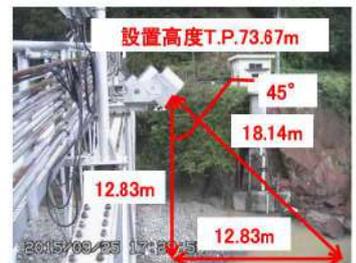
右岸(局舎近く)から撮影

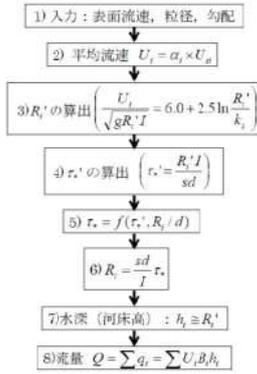
- 1) 洪水中に表面流速 U_s と勾配 I 、洪水前後に平均粒径 d を計測する。
- 2) $U_s I$ に流速補正係数 α を乗じ、平均流速 U を算出する。その際、必要であれば風による表面流速の補正を行う。
- 3) U 、 I 、相当粗度高さ k_s 、重力加速度 g と対数則の流速分布式を用いて収束計算を行い、 τ^* に見合う径深 R' ($< R_i$)を算出する。
- 4) R' と河床材料の水中比重 s ($=1.65$)から無次元有効掃流力 τ^* を算出する。
- 5) 算出された τ^* とそれから決定される河床波形態における $\tau^* - \tau^*$ 関係から、 τ^* を算定する。
- 6) τ^* と次式より径深 R_i を算定する。
- 7) 径深 R_i を水深 h_i に近似する。
- 8) 区分断面流量 $q_i = U_i B_i h_i$ を合算し流量 Q を得る。

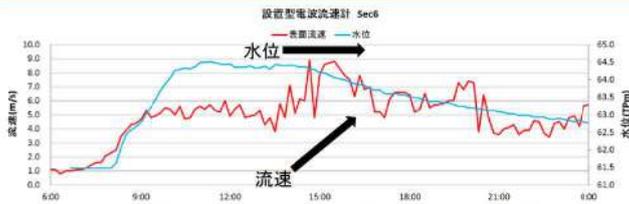
洪水中の流況と河床断面の変化

洪水中に河床断面が大きく変化した例

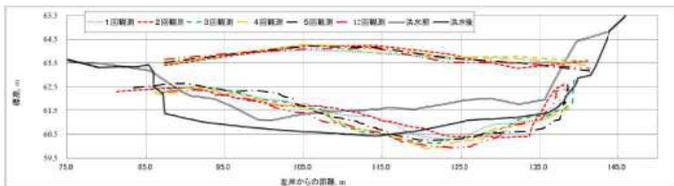
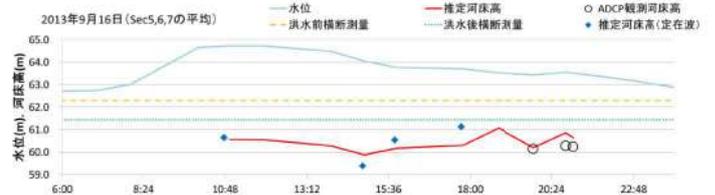
- 推定河床高はADCP観測河床高を良好に再現する。
- 推定河床高は洪水前後の横断観測結果よりも低い。
→ 洪水中の河床洗掘を表すと考えられる。

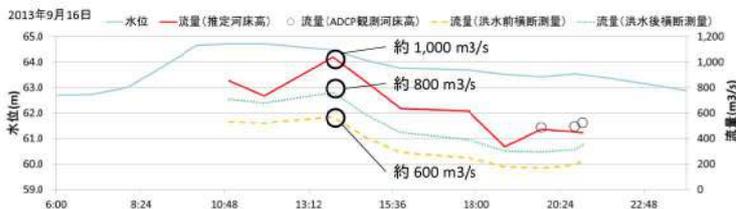
洪水中に河床断面が変化した場合の推定流量

- 推定河床高からの流量はADCP観測河床高からの流量を良好に再現する。
- 固定床を仮定した流量に比べ推定河床高からの流量は大きくなる。(洪水後河床高を仮定した場合の約1.3倍、洪水後河床高を仮定した場合の約1.7倍)
