防護柵性能確認試験(ロープ連結材有無)

ワイヤロープ式防護柵専用ゴム製デリネーターの開発

施工方法 ~スリーブ施工~

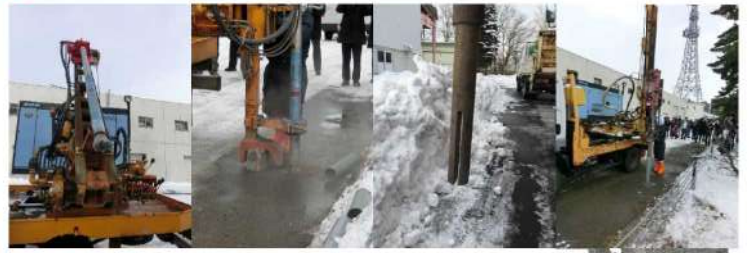
- スリーブの打込みはガードレール支柱打込み機による機械打込みを使用
- アスファルト舗装の削孔はφ120mm
- 支柱打込み機は舗装面まで支柱を打ち込めないで、打ち込みアタッチメントが必要

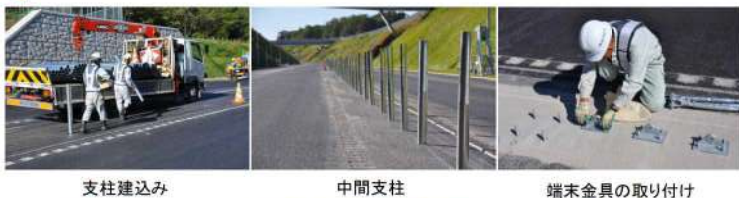
施工方法 ~ワイヤロープ設置~

支柱建込み

中間支柱

端末金具の取り付け

端末部の索端金具

ワイヤロープの設置

間隔保持材とストラップ装着

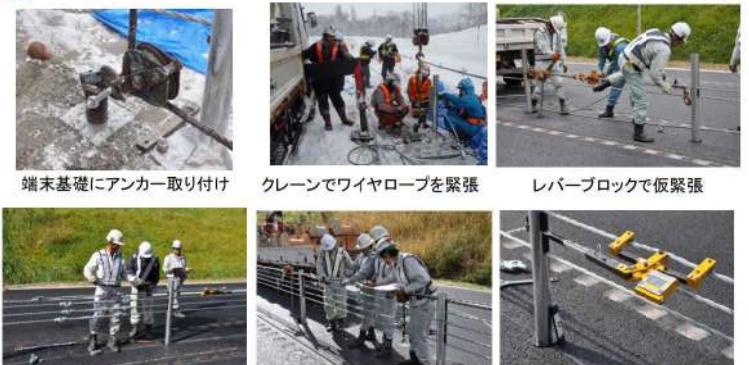
施工方法 ~ワイヤ緊張・ターンバックル取付~

端末基礎にアンカー取り付け

クレーンでワイヤロープを緊張

レバーブロックで仮緊張

ケーブルカッターで切断

中間ターンバックルの取り付け

張力計で所定の張力を確認

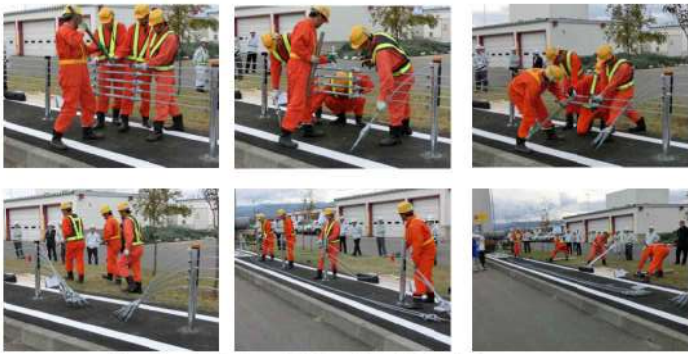
緊急時の支柱の取り外し

約7分で取り外し、開放区間の設置を完了！

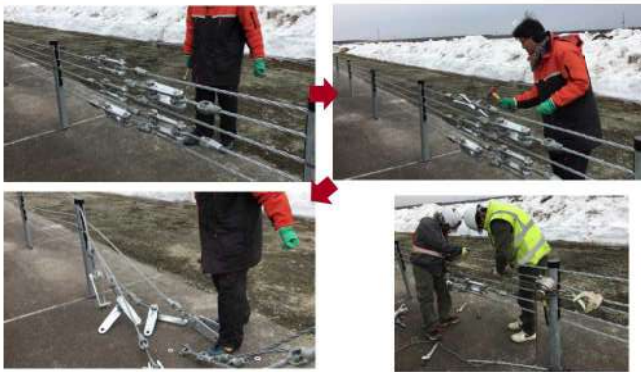
緊急開放金具の動作状況

緊急開放金具は、ワイヤロープの中間部に取り付けられ、ワイヤロープの連結および取り外しをするための金具である。取り外しの時には、ピンを抜いて、プレートを外し、一方をワイヤロープに固定しながら、もう一方を石頭ハンマー等の打撃により、ワイヤロープから取り外すことができる。作業員が1人で迅速、かつ、簡単に取り外すことができ、かつ、復旧時も、張線器や掴線器を使い、少人数で迅速、かつ、簡単に連結すること出来る。

1人が約1分でワイヤロープの取り外しを完了し、復旧は2人で約10分

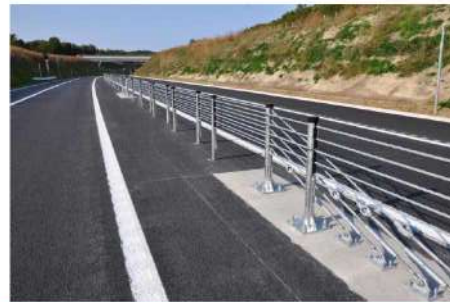
導入事例 道央自動車道(L=1.6km)

- 国内初の導入事例
- 2車区間に導入、規制速度が80キロに緩和

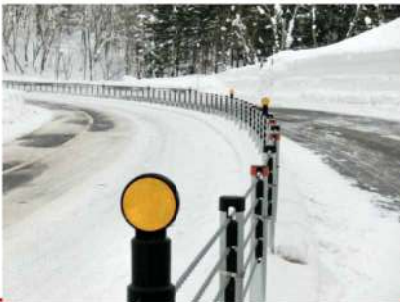
導入事例 一般国道275号天北峠

- 一般国道で全国初
- 2.1kmの登坂車線区間中に約320mを導入
- 曲線半径210m、最大縦断勾配4.6%

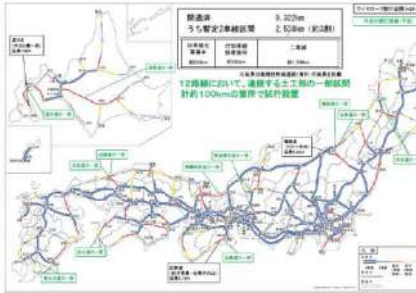
・国交省は平成28年12月に高速道路暫定二車線区間の正面衝突事故対策として、ラバーポールに代えてワイヤロープを試行設置し、安全対策の検証を行うと発表
 ・既存幅員内でのワイヤロープ設置の適用性を検証
 ・全国の暫定二車線区間約1,000km(土工区間)のうち、約100kmを平成29年春から設置検証
 ・検証にあたり技術検討委員会を設置

ワイヤロープ試行設置予定：H28.12.1(国土交通省HPから)
