鹿児島県垂水市深港川流域で発生した崩壊

国立研究開発法人土木研究所つくば中央研究所
土砂管理研究グループ
火山・土石流チーム
上席研究員 水野秀明

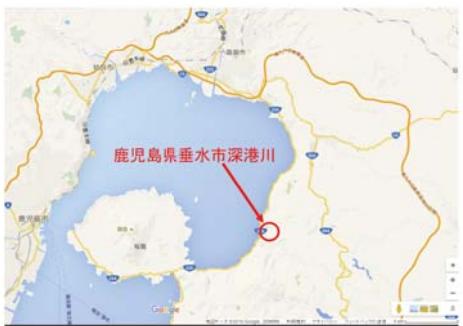
場所と遠景

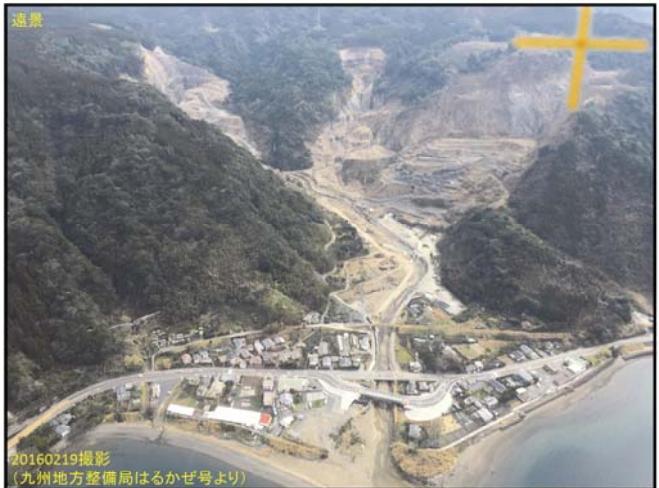
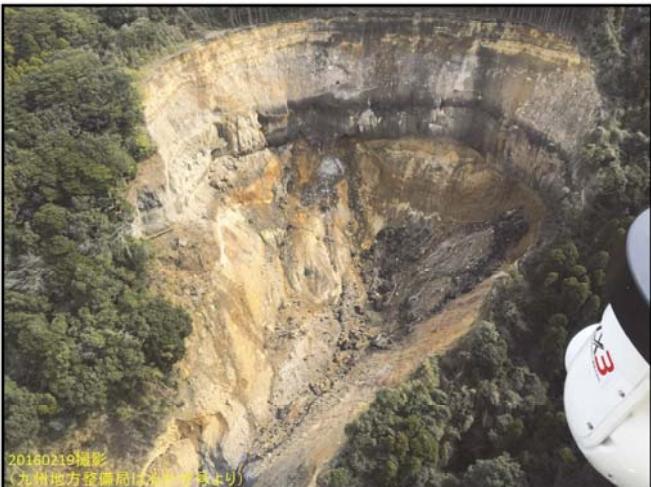
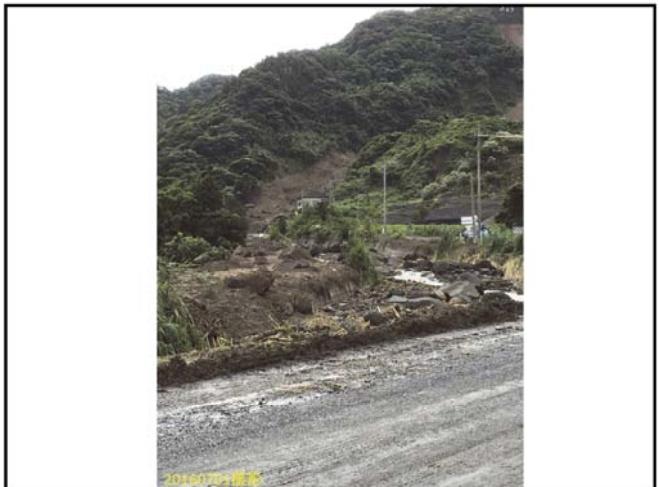
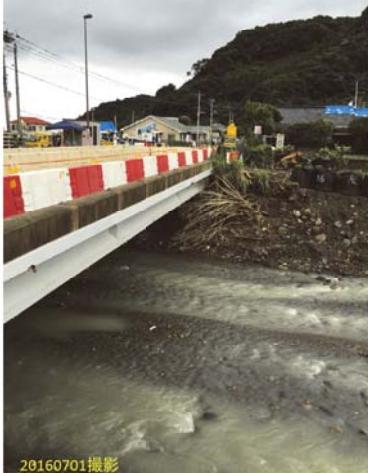
- ・斜面の大規模な崩壊
- ・崩壊した土塊の移動と流動化
- ・流路への流入と流動
- ・土石流が複数回発生
- ・河口付近での堆積

→人間が崩壊地に近づいて調査するには非常に危険であった。（斜面が急こう配であり、崩壊した土砂が流動化する）

→細かい土砂を多く含む流れ
