## 橋の地震損傷を早期に検知、復旧する技術

(独)土木研究所 構造物メンテナンス研究センター  
平成23年9月30日 土研新技術ショーケース 2011 in 東京

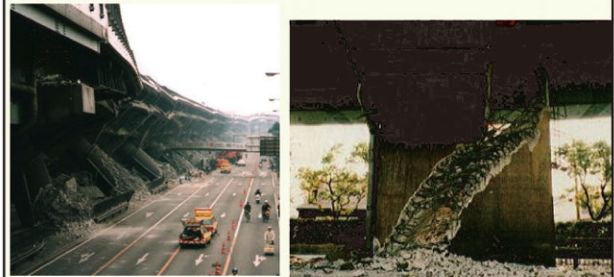
落橋, 道路面の大きな沈下等の明らかな被害

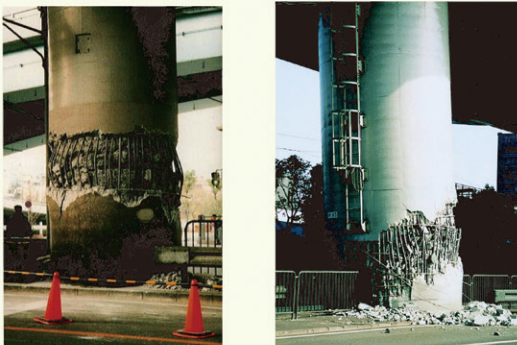
路上走行による点検では分からない被害

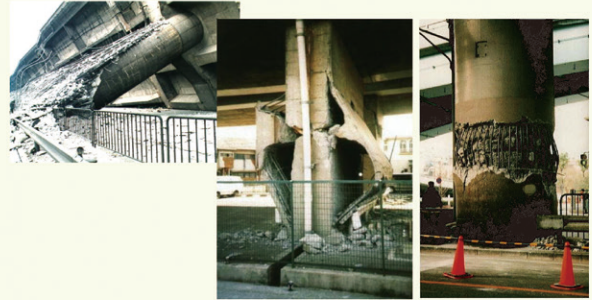
鉄筋コンクリート橋脚の被害が多い

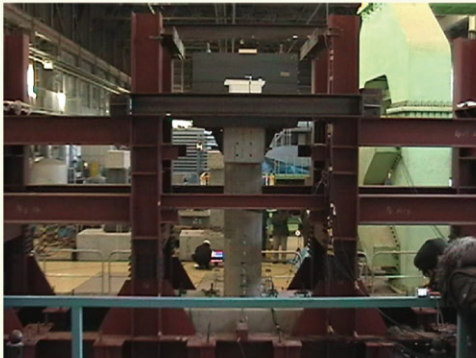
鉄筋コンクリート橋脚模型に対する振動台実験より

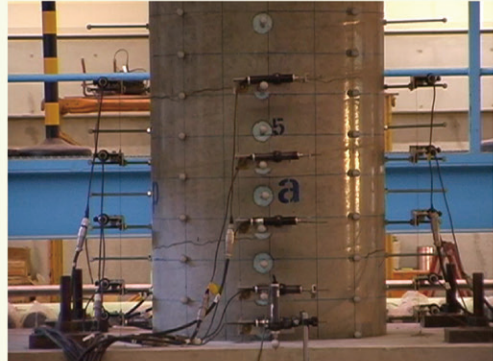
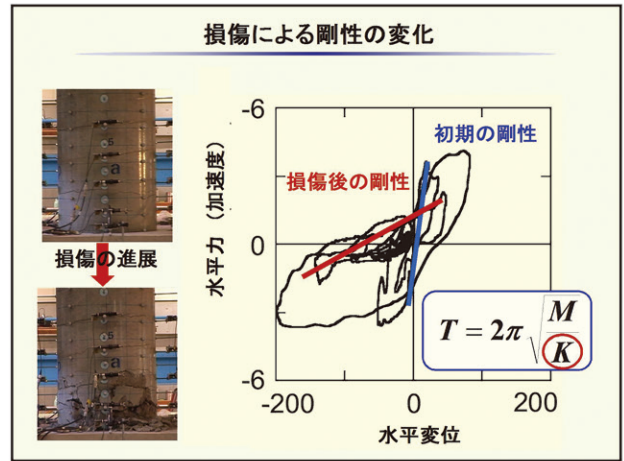
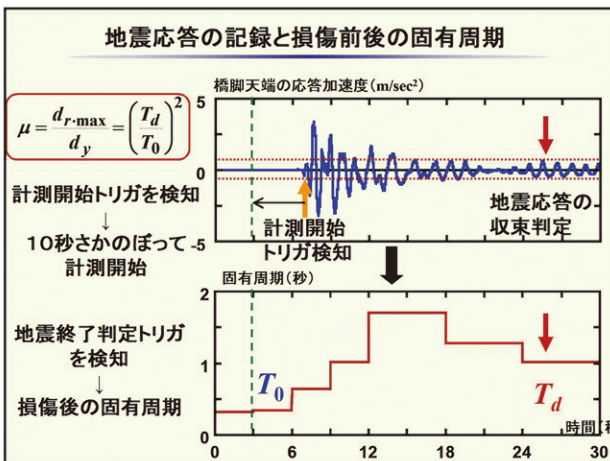
### 損傷する鉄筋コンクリート橋脚の破壊の様子

鉄筋コンクリート橋脚模型に対する振動台実験より

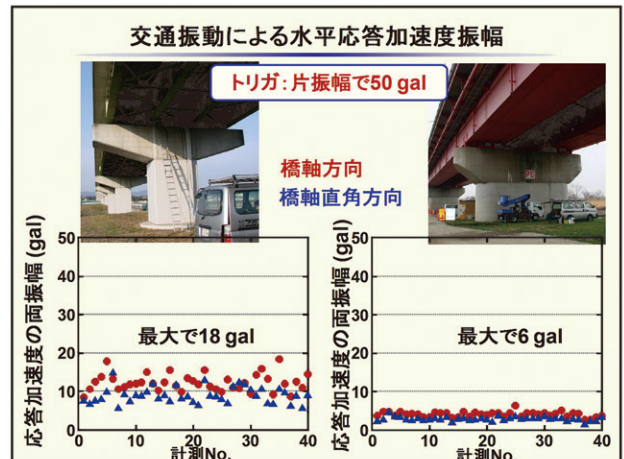
3径間連続橋 固定橋脚 長方形断面 杭基礎 鋼板巻立て補強	3径間連続橋 固定橋脚 小判型断面 ケーソン基礎 RC巻立て補強	3径間反力分散橋 中間橋脚 円形断面 鋼管矢板基礎 軟らかい地盤上
---	--	---

橋脚天端において交通振動による応答加速度を計測

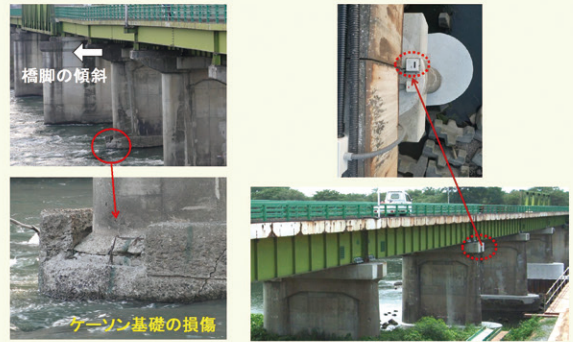
東北地方太平洋沖地震により下部構造に被災が生じた橋

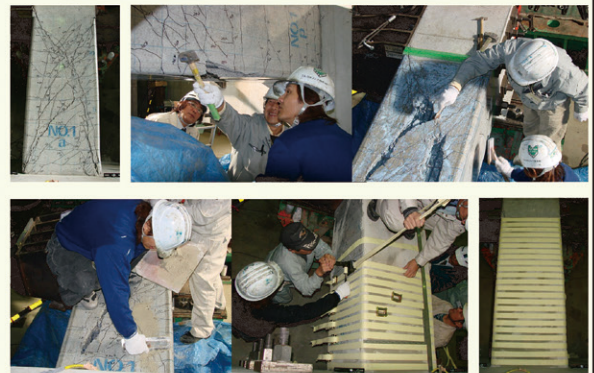
### 応急修復の状況

1. 損傷したコンクリートの除去, 修復部の清掃
2. 下地処理剤(プライマー)の塗布
3. モルタル等による断面修復
4. 機械式定着による繊維バンドの巻立て

実働5時間程度(実験模型)で補修を完了
