3.4.7 統合物理探査による河川堤防の安全性評価:まとめ

4. 新技術適用例紹介

まとめ: 河川堤防の統合物理探査とその展開

土研新技術SC in札幌

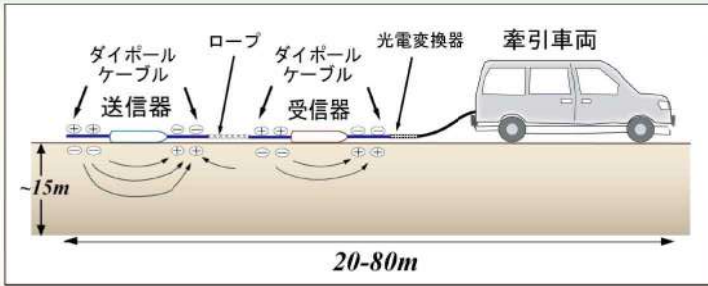
■ 送信部の2つのキャパシター電極に逆の電荷を与えると、地盤との間にコンデンサーが形成され地盤に電流が流れる。これにより受信部側付近の地盤にも電流が流れるので、受信部のキャパシター電極と地盤の間にもコンデンサーが形成され、受信部の2つの電極間に電位差が発生する。この電位差から比抵抗分布を求める。

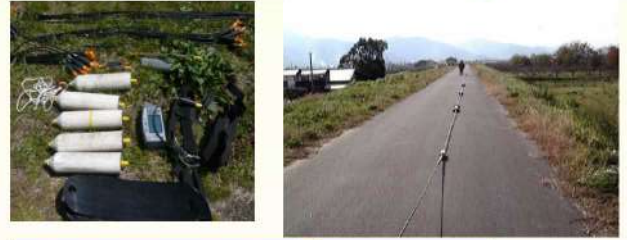
■ ツールを組み立て、車両あるいは人力で牽引してデータを取得する。
 ■ 電極配置間隔を多数確保するために往復測定が必要だが、2km程度の区間を3人・半日程度で測定可能。

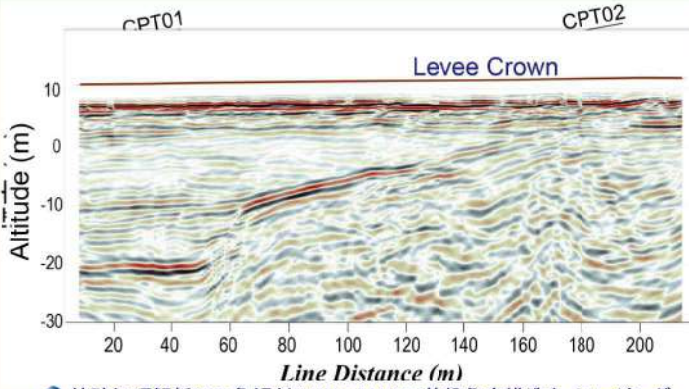
4.4 SV反射法による地盤急変構造確認-2

- 特殊処理解析にて急傾斜(V10m/H10m)基盤急変構造をイメージング。
- 独自実施CPT/SCPTでも確認。
- 橋台設置工事に伴うボーリング調査結果とも整合的。
- 地盤改良杭の一部は支持層に到達していない

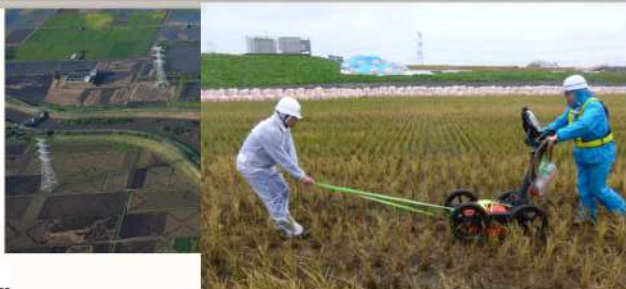
4.7 基盤漏水原因不均質構造の3Dマッピング-1

現地探査時期: 2014年10月16日(漏水被害調査)
 2014年11月25-27日(稠密GPR探査)
 2014年12月17-18日(統合物理探査)
 探査適用手法: 稠密GPR
 高密度電気探査
 高密度表面波探査

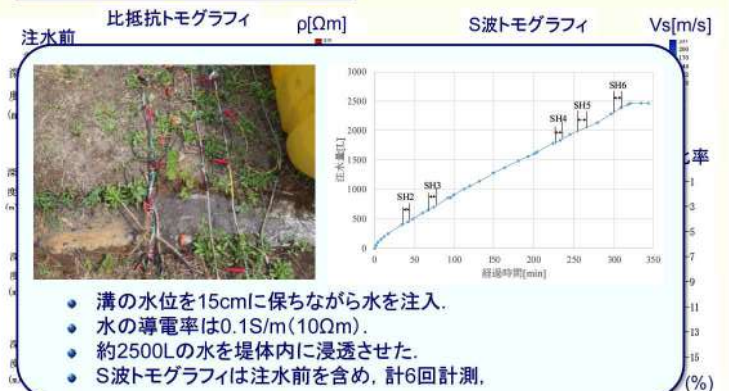
タイムラプスモニタリング技術

- 溝の水位を15cmに保ちながら水を注入.
- 水の導電率は0.1S/m(10Ωm).
- 約2500Lの水を堤体内に浸透させた.
- S波トモグラフィは注水前を含め、計6回計測.

変化率[%]=(注水後 - 注水前) / 注水前 × 100
