積雪寒冷地の道路緑化 ～北海道の道路緑化に関する指針等について～

土研 新技術ショーケース 2017 in仙台 H29.10.12(木)
(国研)土木研究所 寒地土木研究所 地域景観ユニット 高橋 哲生

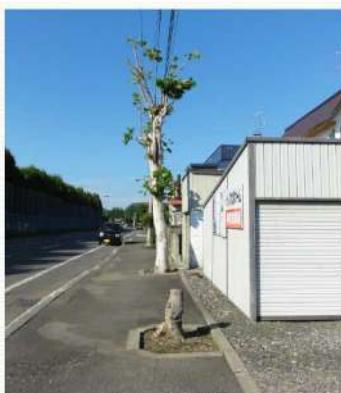
腐朽によって切られた街路樹

- ・道路整備時に植えられた街路樹は、年数の経過とともに大きく生長し、老朽化。その結果、台風などによる倒木の被害が発生することも。
- ・維持管理コスト削減の観点から、剪定回数を減らすための過度な剪定が行われています。
- ・除雪作業時に飛ばされた氷が街路樹に当たる等により、幹や枝が破損。
- ・その結果、樹形の乱れや樹勢の衰退や枯死を招き、樹木の健全度や景観など、街路樹の機能が低下。

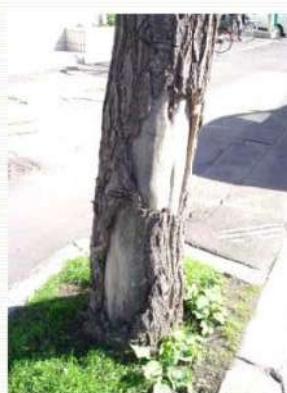
除雪等で幹に傷を負った街路樹
