コンクリート橋桁端部に用いる排水装置 — 桁端部の腐食環境改善 —

国立研究開発法人土木研究所
構造物メンテナンス研究センター(CAESAR)

コンクリート橋桁端部用排水装置の開発

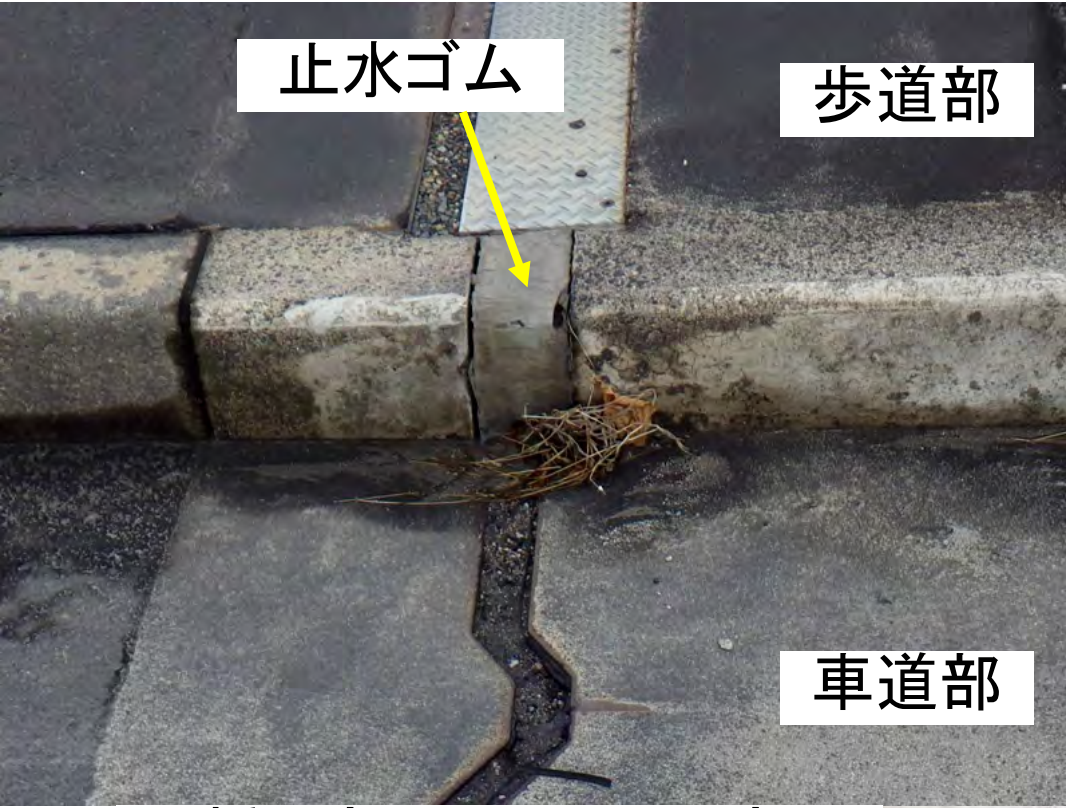
桁端部の漏水

止水ゴム

歩道部

車道部

橋梁部 ← → 土工部

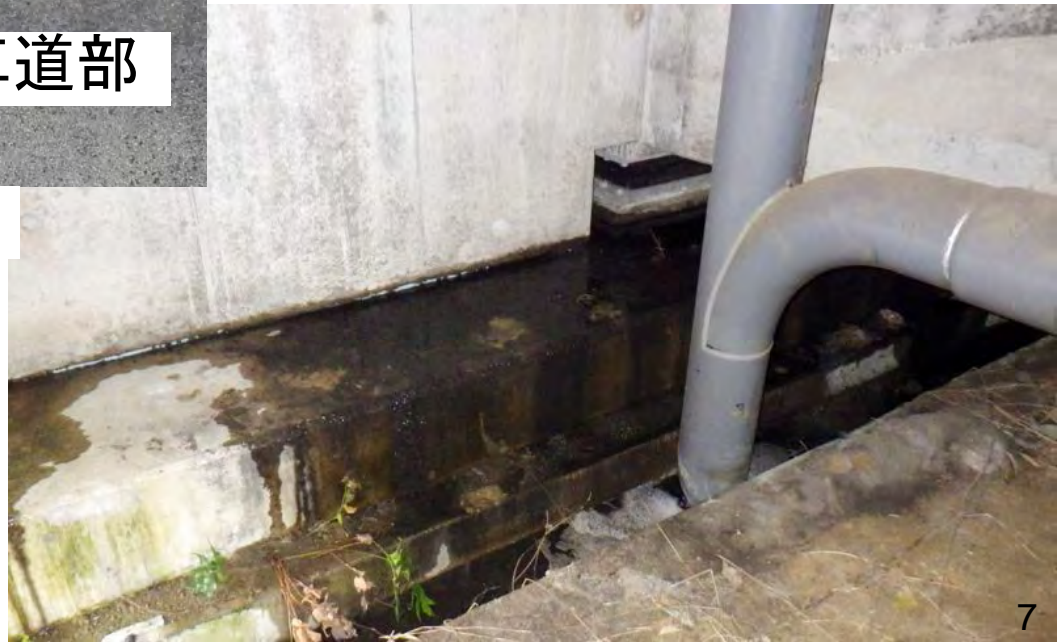
路面の状況

その直下付近
の漏水

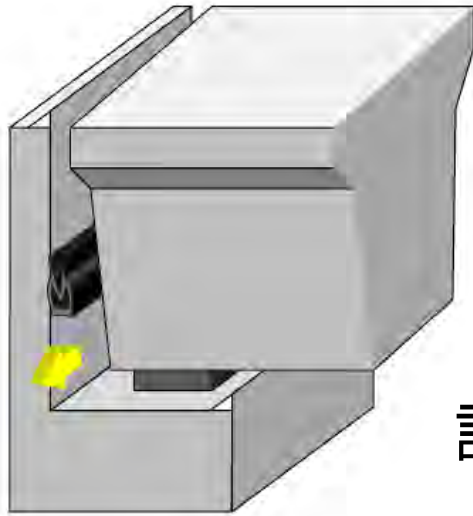
ゴム製排水装置

設置方法のイメージ

真空引きして断面を狭めた状態で、横から遊間に挿入

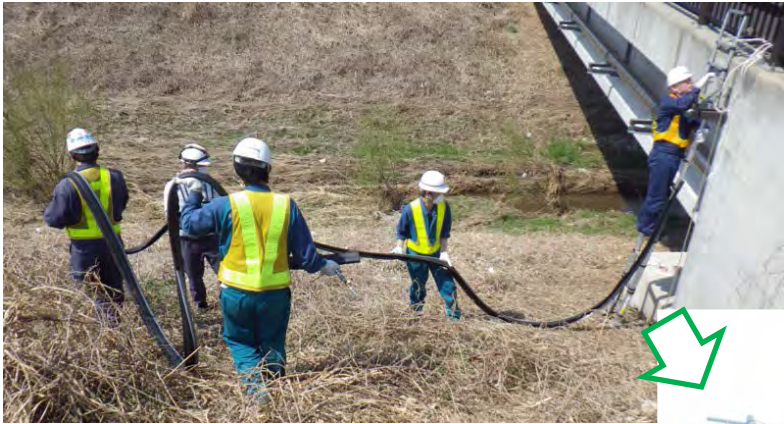
真空引きした後、
先導ワイヤに接続

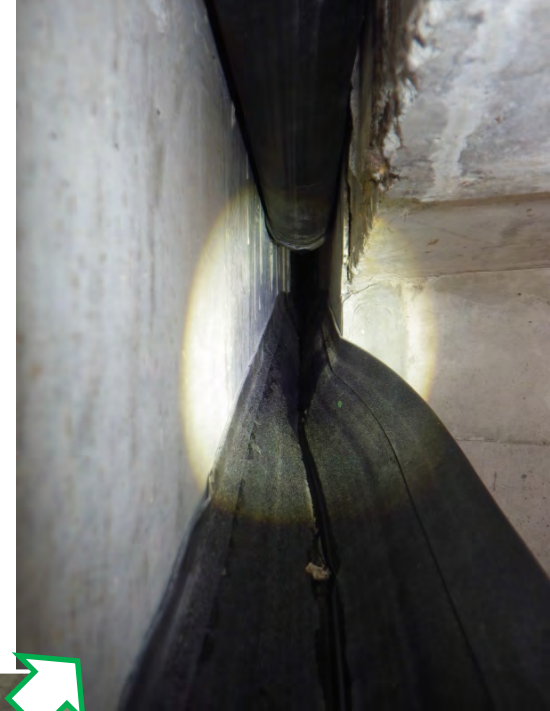
押し出し成形により
長手方向に連続した
止水、排水が可能

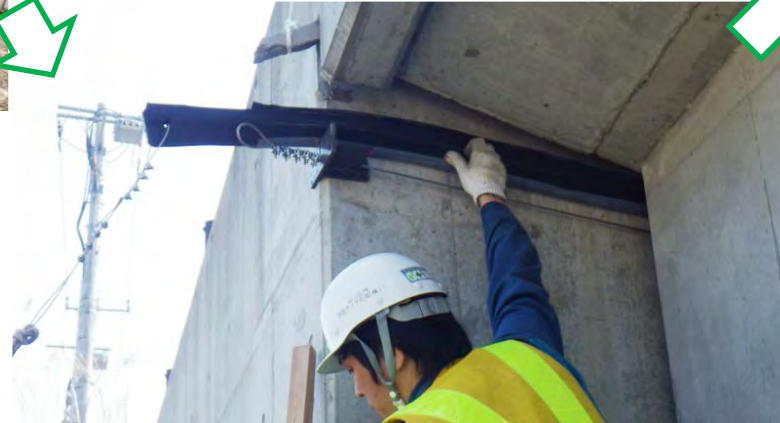
位置を確定した後、
真空を解放

遊間を貫通させたところ

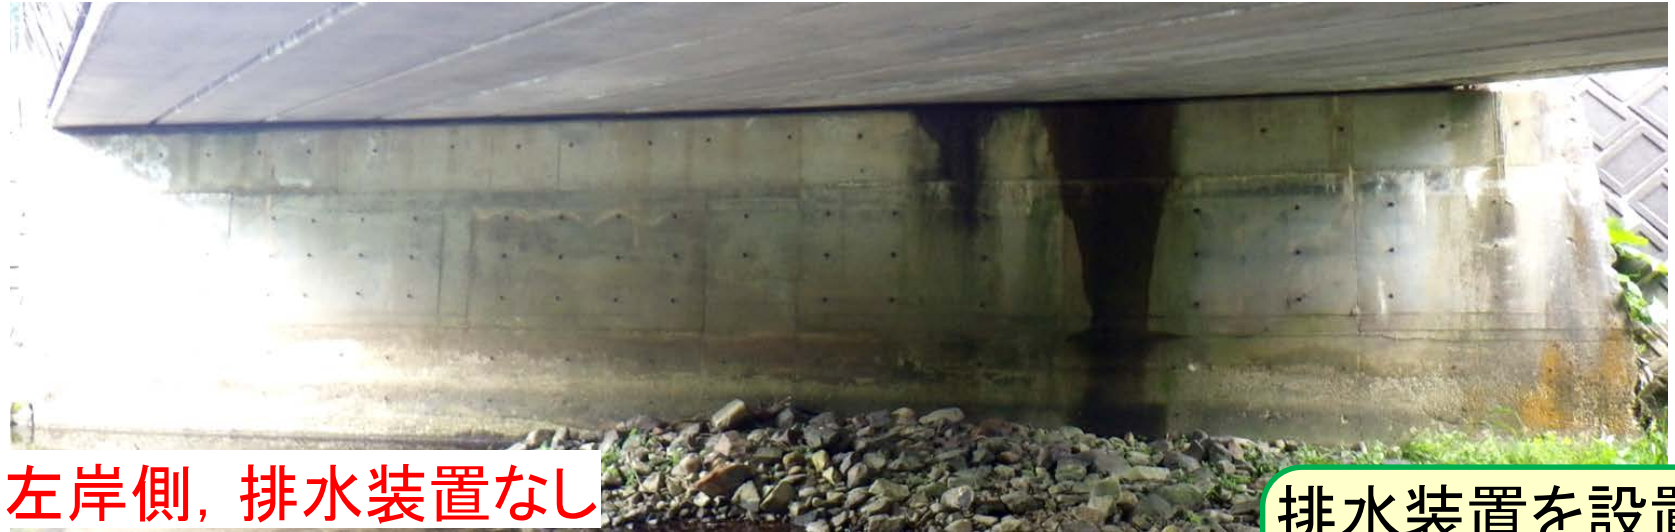
左岸側，排水装置なし

排水装置設置から約1年後，観察前の夜に雨

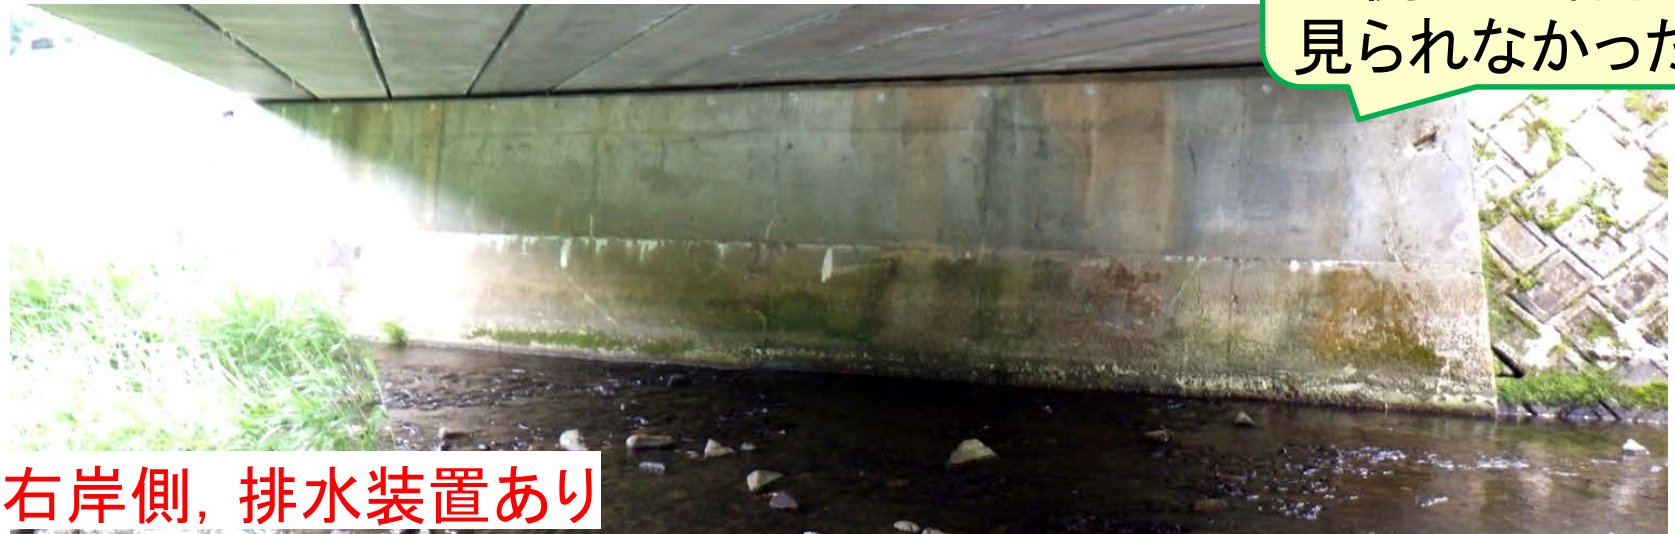
右岸側，排水装置あり

排水装置を設置した側では漏水が見られなかった。
