## 雪崩災害の事例

## Examples of Avalanche Disasters

### ませぐち 新潟県糸魚川市柵口地区における雪崩災害(昭和61年)

### 秋田県仙北市乳頭温泉における雪崩災害(平成18年)

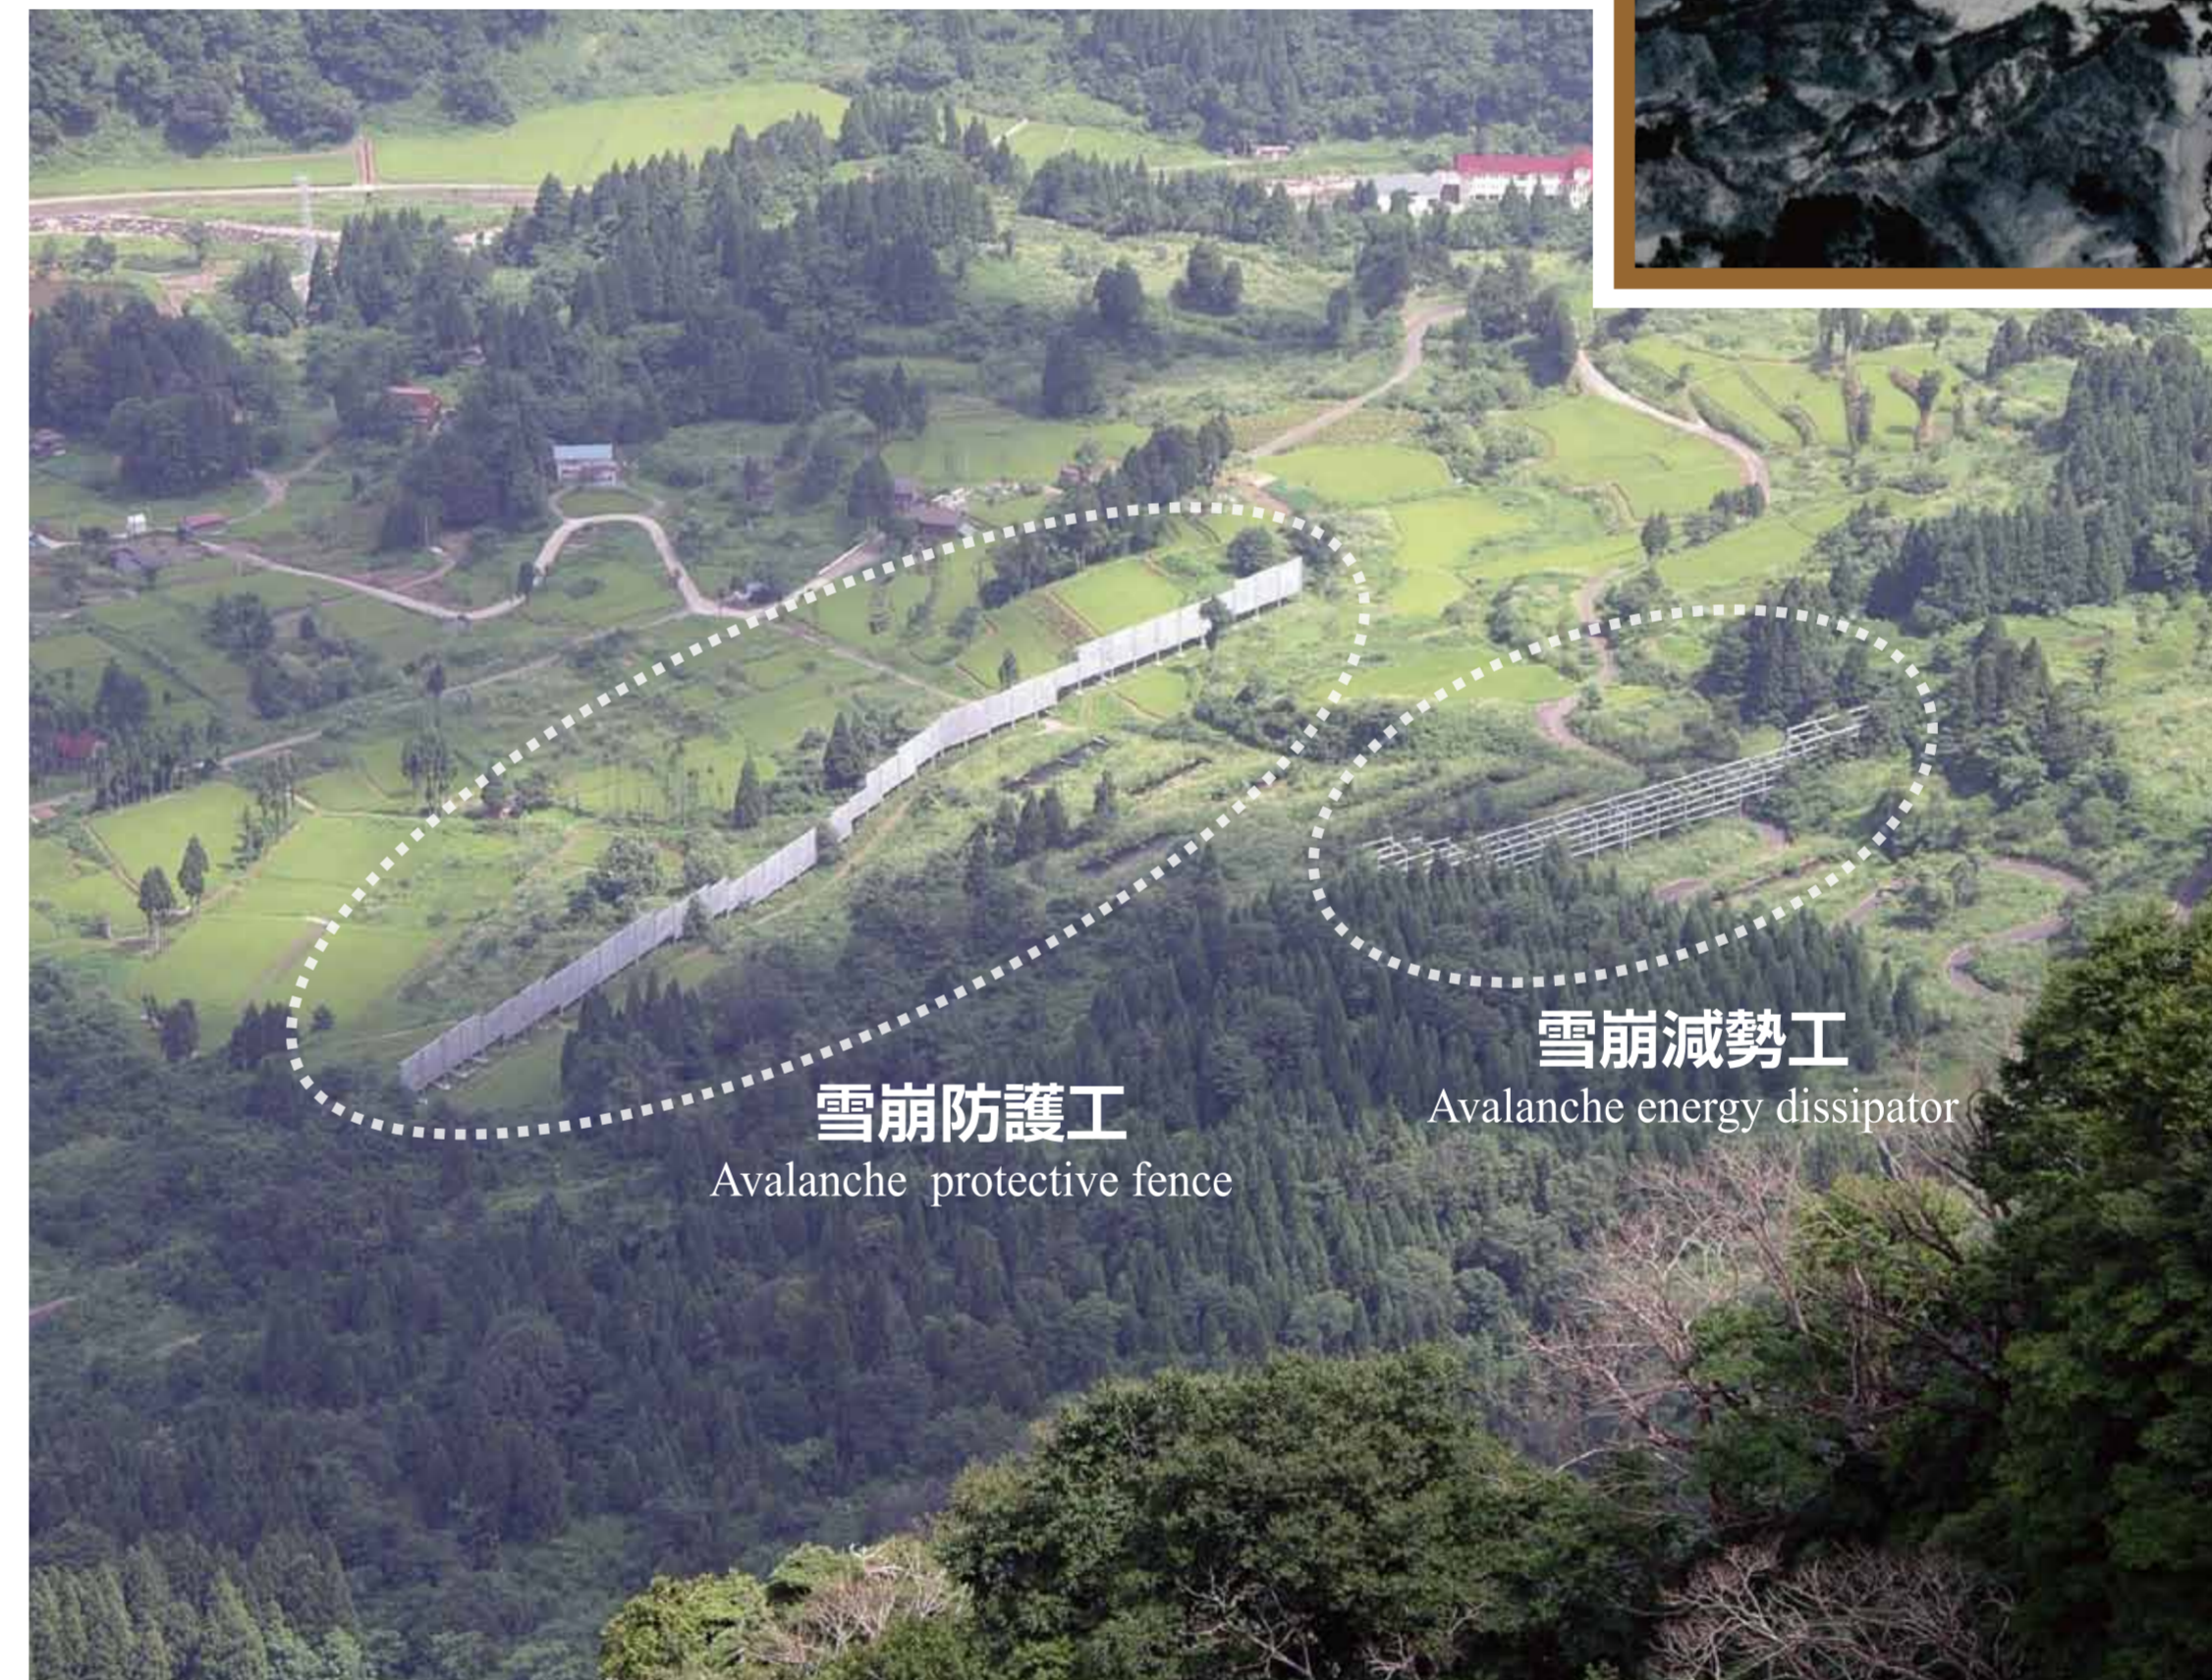
▲柵口の集落を守る雪崩減勢工、雪崩防護工  
The energy dissipating structure and the avalanche-protection structure in the Maseguchi district

この災害は昭和61年1月26日の夜11頃に発生しました。雪崩は権現岳中腹の標高900m付近で発生し、麓の柵口地区を襲いました。雪崩は幅200m、長さ1800mという大規模なものでした。この雪崩によって8棟が全壊、2棟が半壊し、13名の方が命を失い、9名の方が負傷しました。現在では、雪崩を防ぐために雪崩誘導堤、雪崩減勢工、雪崩防護工が設置されています。これらの施設の設計には当センターの研究結果が活用されています。

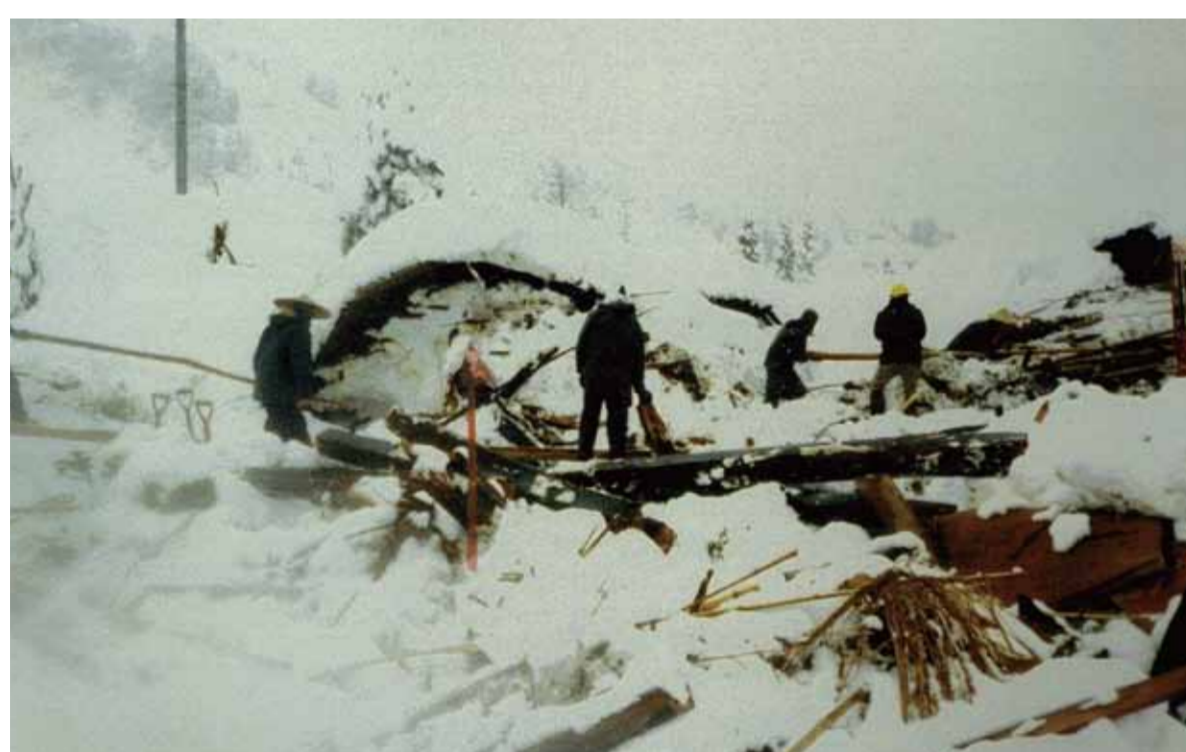
▲雪崩によって破壊された住居  
Houses destroyed by the avalanche

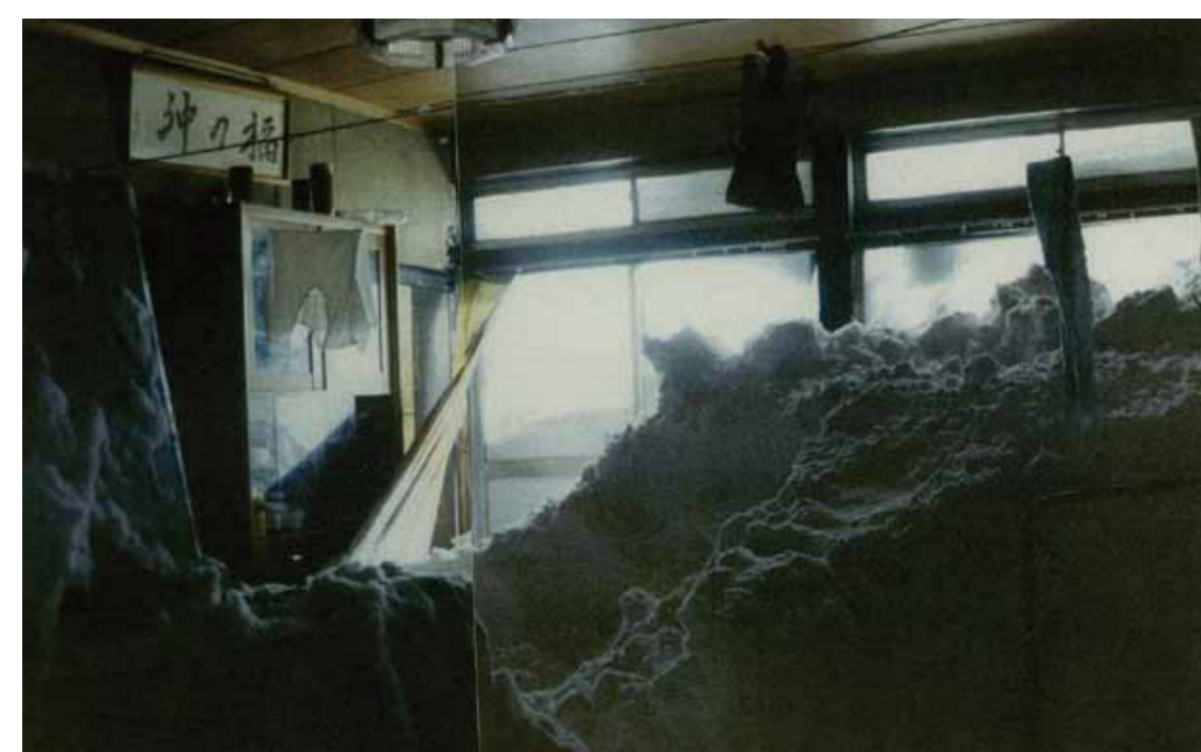
▲住居内に侵入した雪  
Snow that entered a house

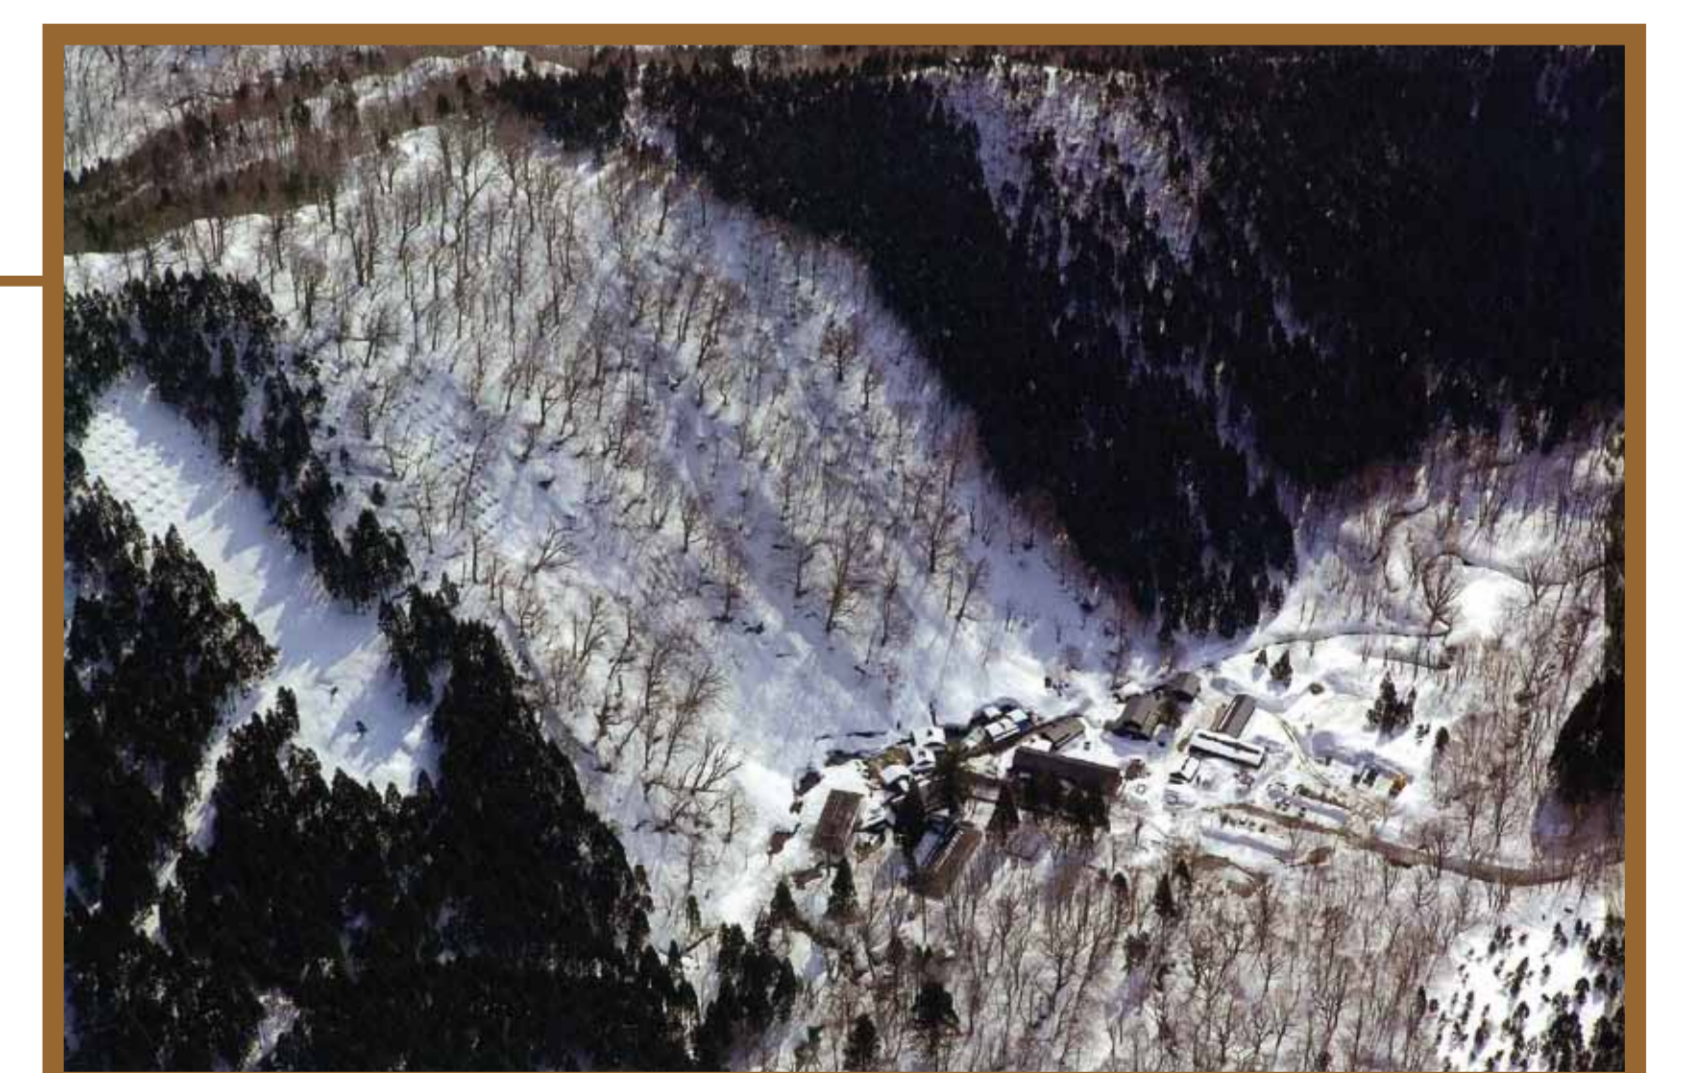
▲乳頭温泉雪崩走路の全景 (撮影: 東北森林管理署)  
Avalanche track at Nyuto Hot Springs  
(photo: Tohoku Regional Forest Office)

この災害は平成18年2月10日頃の午前11頃に発生しました。雪崩は温泉施設の裏山で発生し温泉施設を襲いました。雪崩の規模は幅200m、長さ100mでした。この雪崩によって1名の方が命を失い16名の方が負傷し、温泉施設の一部が破壊されました。現在では、裏山で雪崩が発生するのを防ぐために雪崩予防柵が設置されています。当センターでは災害発生直後から現地調査に入り対策のアドバイスを行いました。
