# 三次元大型振動台

# 土研の研究成果が生かされた橋脚の耐震補強技術

# 橋の耐震性能向上技術の開発

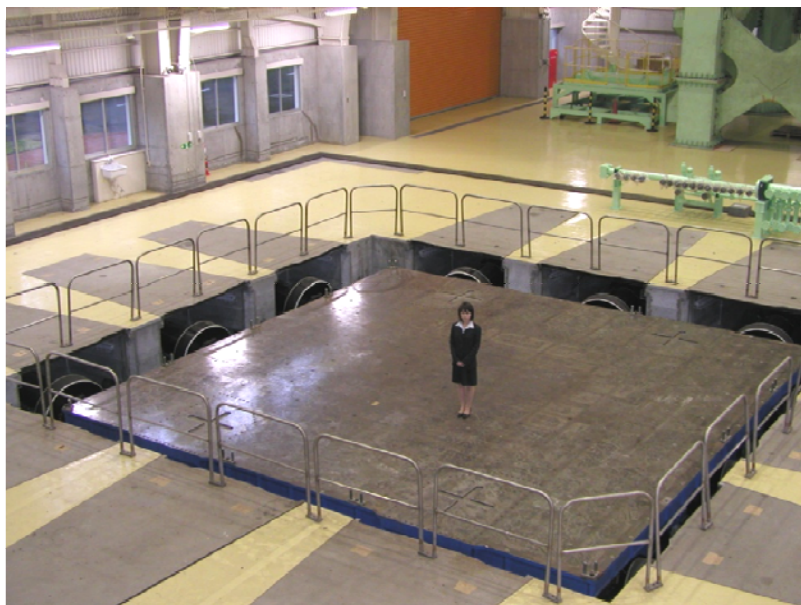
## 振動台諸元

加振方向	3方向 (6自由度)
テーブル寸法(※)	8m × 8m
搭載重量	定格 100tf
	最大 300tf
最大加速度	水平 ±2G
	鉛直 ±1G
最大速度	水平 ±200cm/s
	鉛直 ±100cm/s
最大変位	水平 ±60cm
	鉛直 ±30cm
加振周波数	DC~50Hz

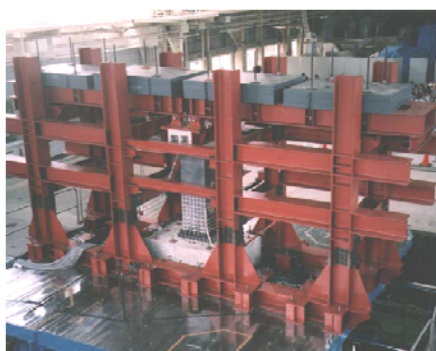
RC橋脚の耐震補強  
に関する実験

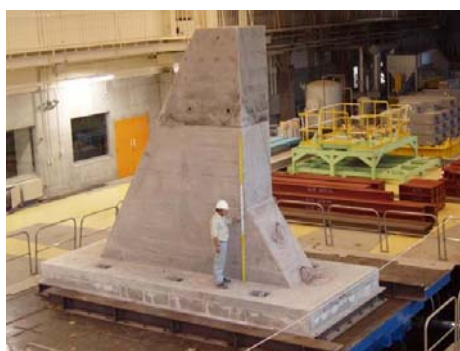
コンクリートダム  
のクラック  
進展に関する実験

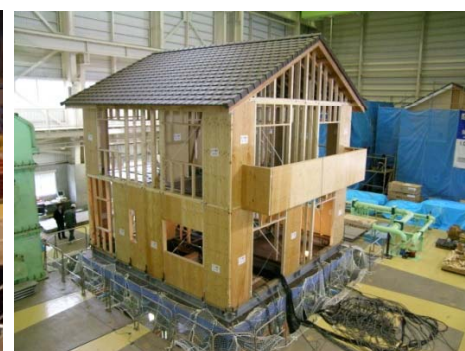
実大木造住宅の振動台実験  
(外部機関)

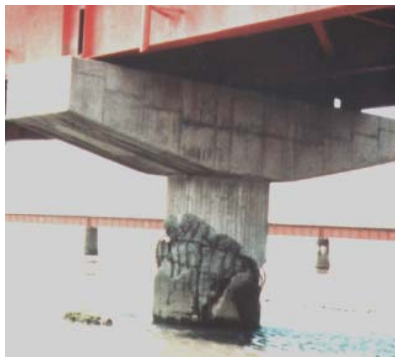
1982年(S57) 浦河沖地震

過去の地震被害

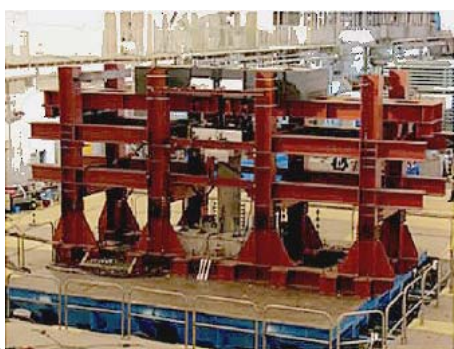
大型振動台における加震実験による地震時の実際の挙動の評価、破壊メカニズムの解明

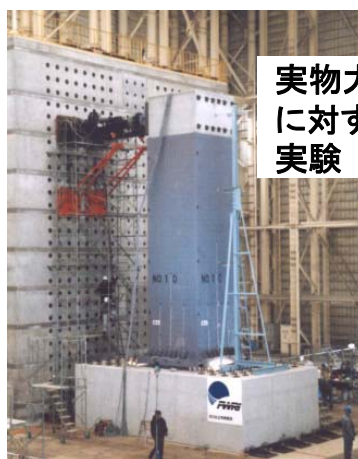
実物大の模型に対する破壊実験

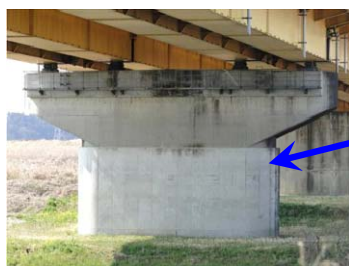
補強済み 損傷なし

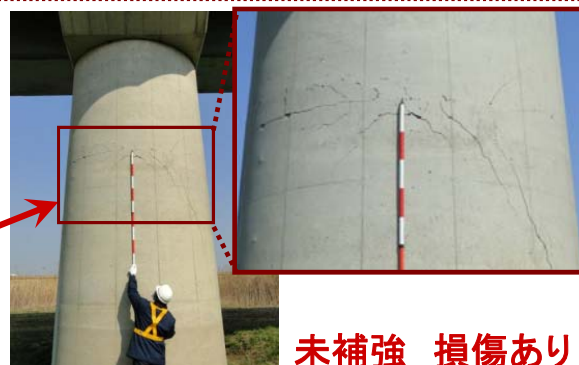
未補強 損傷あり

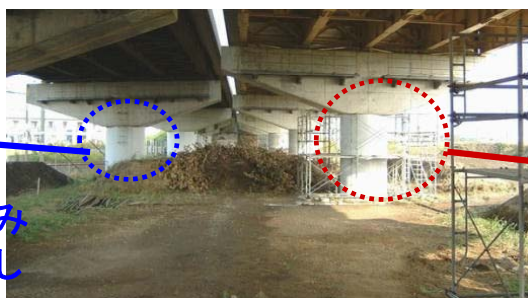
未補強の橋では過去の地震と同様の損傷

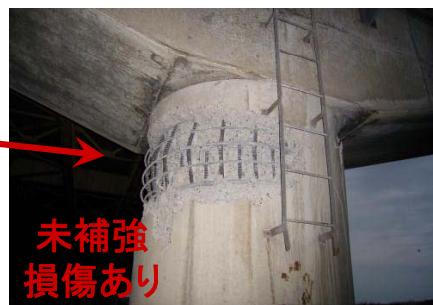
未補強 損傷あり

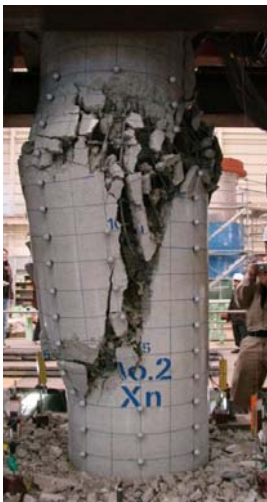
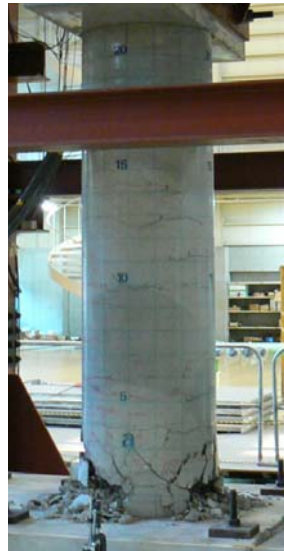
### 旧基準による橋脚の配筋

### 平成8年以降の橋脚の配筋

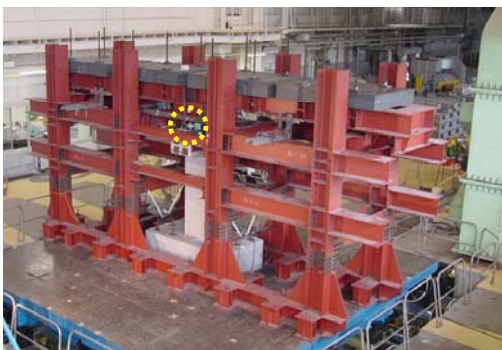
### 振動台実験による効果の検証

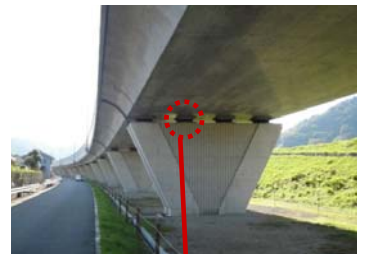
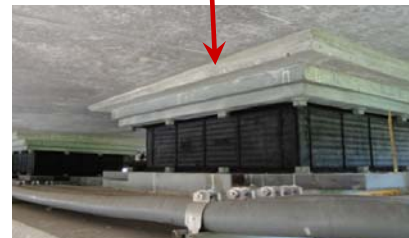
### 免震支承の例

### 実橋における適用例
