## 8月30-31日の豪雨による島根県隠岐地方の土砂災害調査結果

火山・土石流チーム

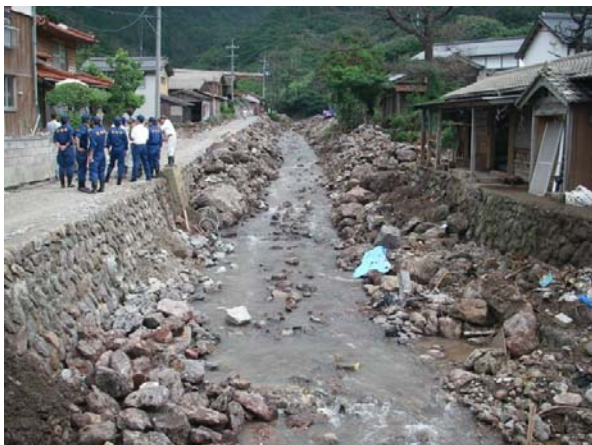
写真－１ 油井川下流の左支合流点付近  
(多量の堆積土砂を除去した後)

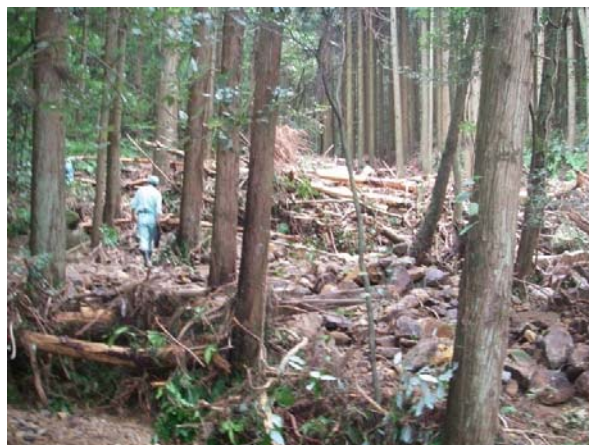
写真－２ 上西川右支溪１の保全人家より  
200m上流の不安定堆積土砂

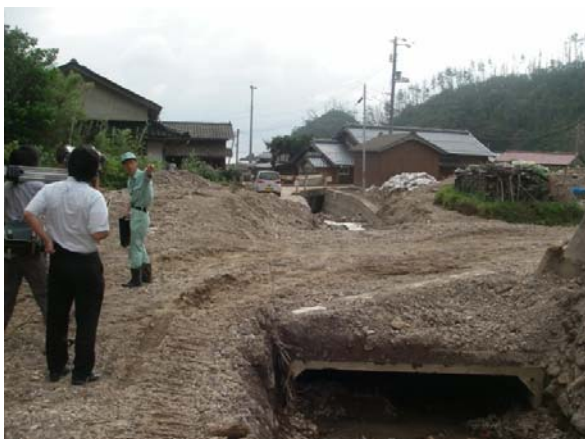
写真－３ 大津久川下流流路の埋塞  
による土砂氾濫

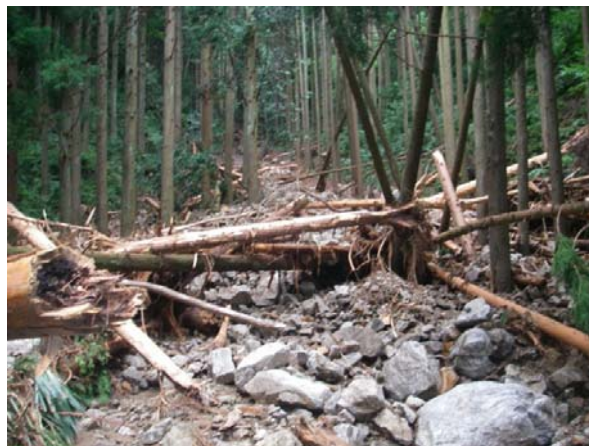
写真－４ 卯敷真谷上流域の堆積土砂と  
流木

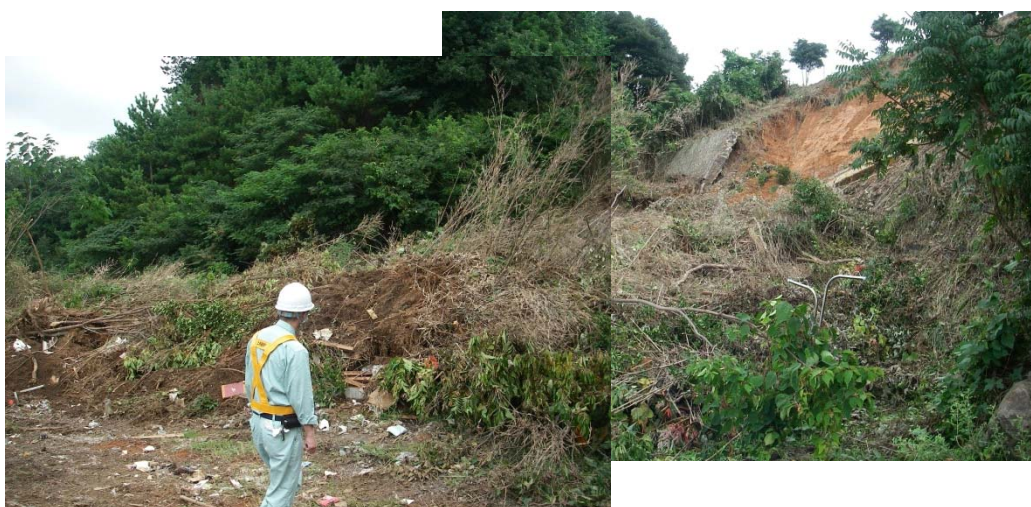
写真－５ 有木地区の高さ約 15m、幅約 30m、深さ最大 3mの崩壊  
崩壊発生時に斜面直下の家屋は全壊、住人は下敷きになったが無事に  
救出される

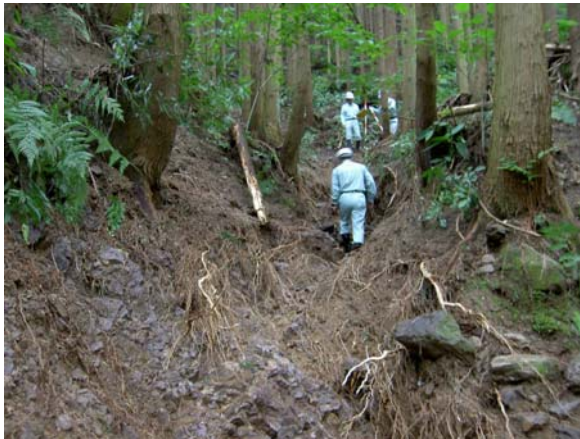
写真－６ 都万川右支溪の溪流内に  
生じたガリー侵食  
(立木の根が洗い出されている)

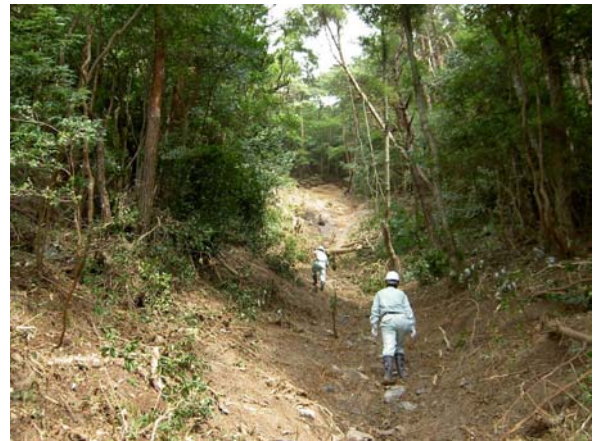
写真－７ 津戸の崩壊  
(表面流により斜面の凹部を  
侵食した)

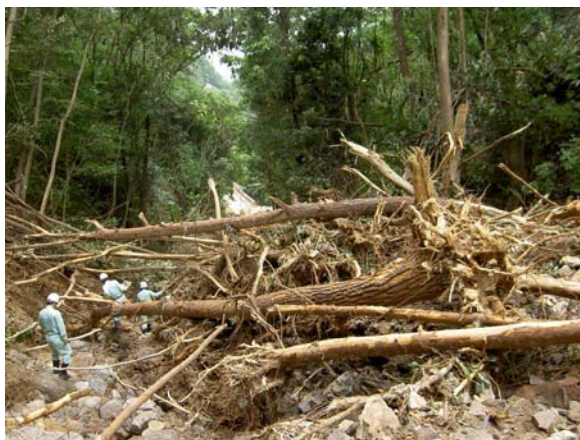
写真－８ 唐戸トンネル口上の  
溪流出口に堆積する流木群

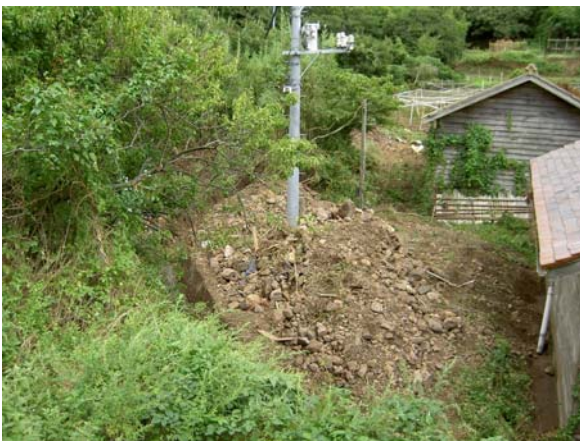
写真－９ 本郷谷川，西ノ谷川の  
合流点の土砂堆積

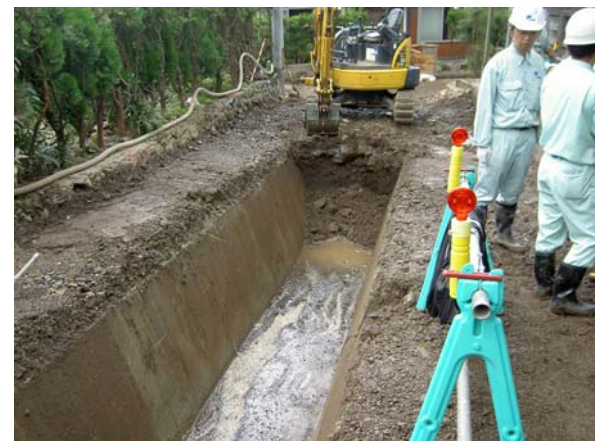
- ・ 豪雨が深夜に発生したことから、全体的な避難行動としてはあまり上手くいっていないが、被災前に避難ができず、結果として人的被害に至らなかったケースもあった。
- ・ 今回の豪雨では、規模の大きい斜面崩壊は発生していない。
- ・ 斜面の表面侵食、溪岸侵食、溪床不安定土砂の侵食による土砂流出が多かった。  
(最大で 2,000-3,000m<sup>3</sup>、短時間に集中した強い降雨であったことが理由と考えられる。)
- ・ 流出土砂の粒径は 50cm を超えるようなものはなく、比較的小粒径 (30cm 以下) のものが多かった。
- ・ 西ノ島町については、集落内の流末水路が断面不足や暗渠水路であったことにより流出土砂が水路を埋塞し、洪水・土砂氾濫が生じて被害の発生に至った箇所が多い。

写真－１０ 赤ノ江谷の流末  
暗渠水路が閉塞した
