## 土研式水位観測ブイがインドネシアの大規模天然ダムで観測を開始しました

# インドネシア共和国アンボン島に形成された天然ダム の概要

# 土研式水位観測ブイ(投下型)の概要

# 土研式水位観測ブイ(投下型)の設置状況

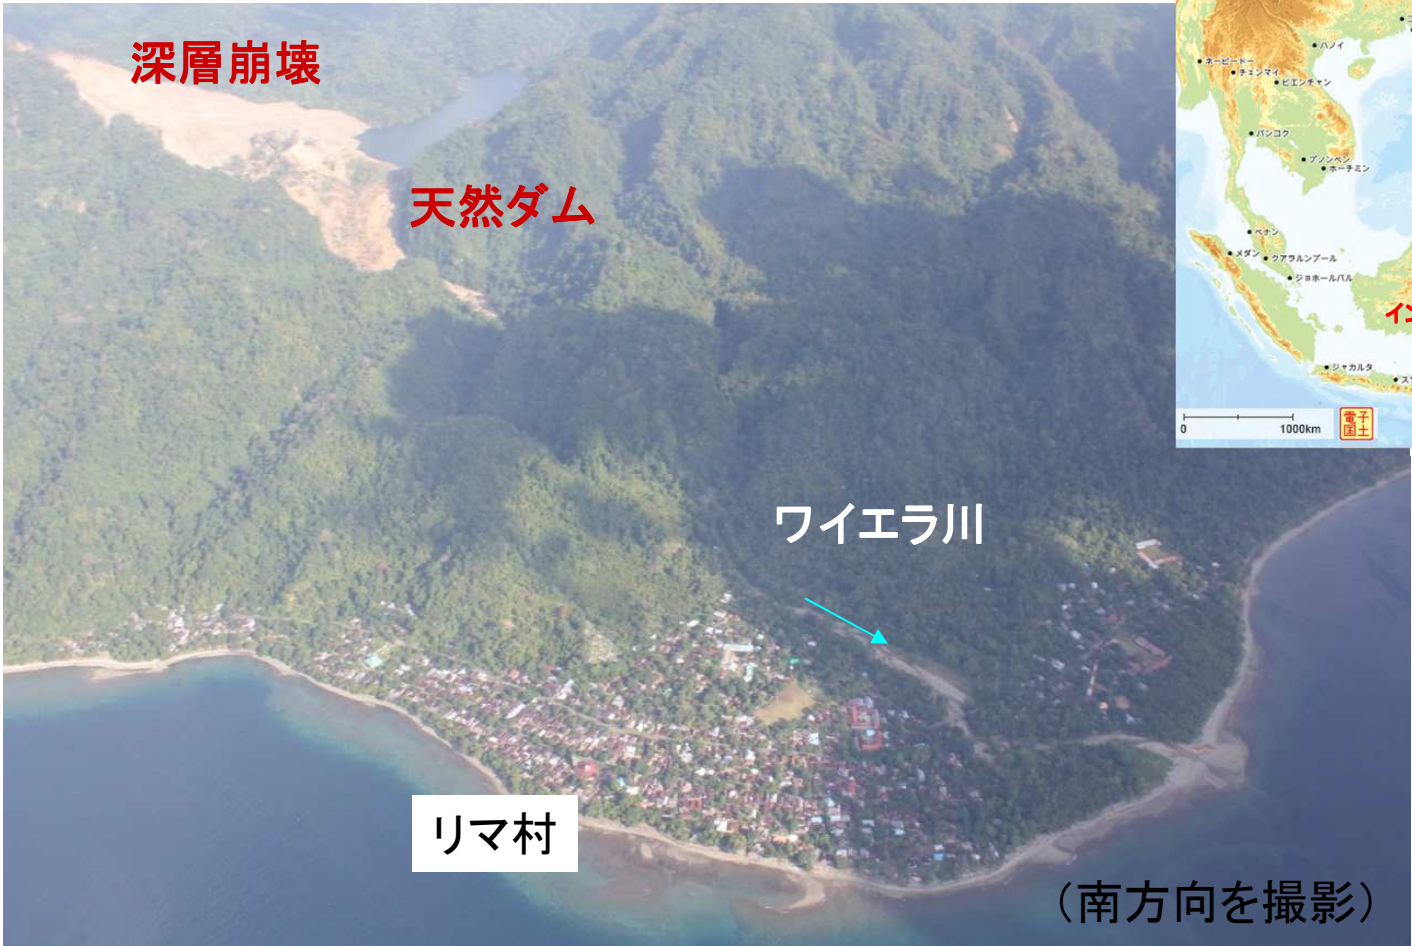
アンボン島

2012年7月にインドネシア共和国、マルク州アンボン島ワイエラ川上流において、深層崩壊が発生し、崩壊した土砂が天然ダムを形成した。

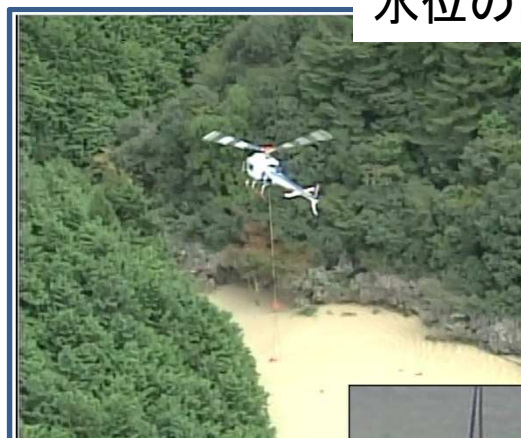
## 水位の計測方法

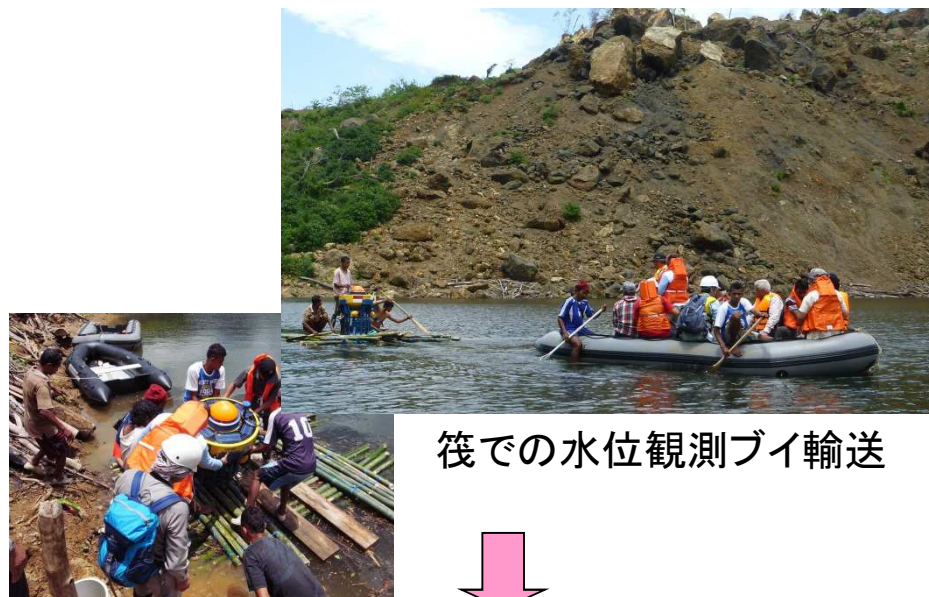
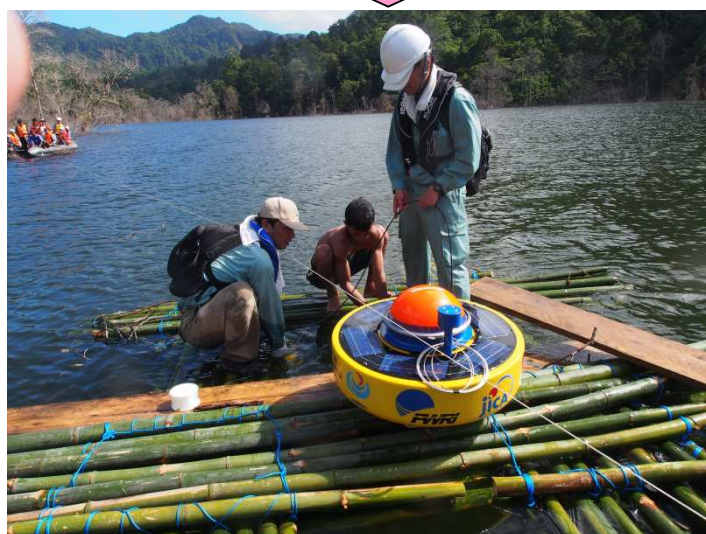
水位観測ブイの投下

独立行政法人土木研究所はインドネシア共和国公共事業省とともに、平成 25 年 2 月 28 日（木）16:00 にインドネシア共和国マルク州アンボン島ワイエラ川の大規模河道閉塞（天然ダム）に「土研式水位観測ブイ（投下型）」を設置し、水位観測を開始しました。これから雨季を迎える同島において、共同で水位監視を実施し、同国の進める当該天然ダムへの監視・観測の強化を支援します。

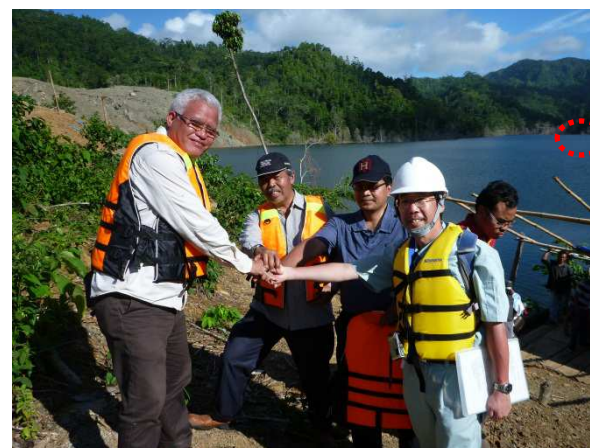
水位観測ブイ設置完了

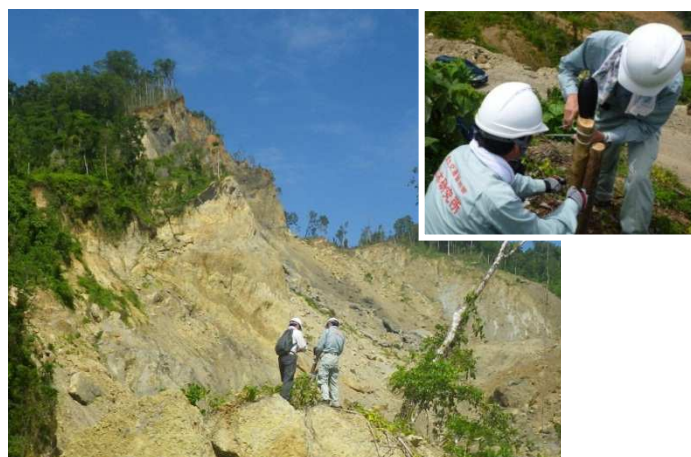
インターバルカメラの設置
