# インドネシア・アンボン島で発生した天然ダム決壊洪水

2012年7月13日、インドネシア・アンボン島で大規模な天然ダムが形成されました。

天然ダムは形成から1年を経過した2013年7月25日に決壊しましたが、避難の実施により人的被害は最小限に抑えられました。

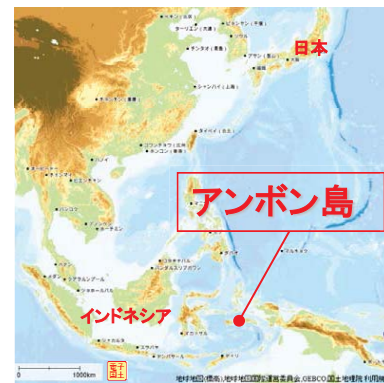
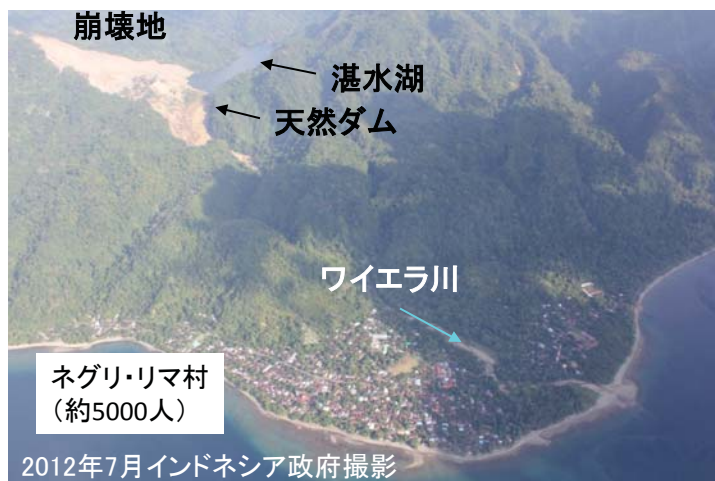
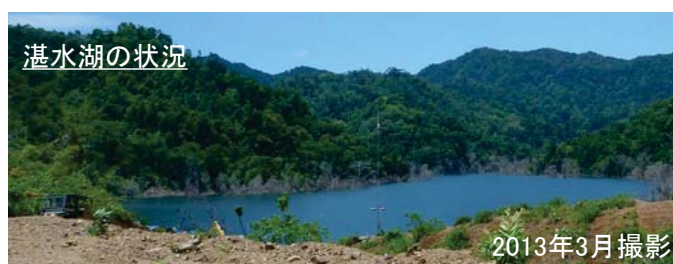
決壊前の天然ダムとネグリ・リマ村

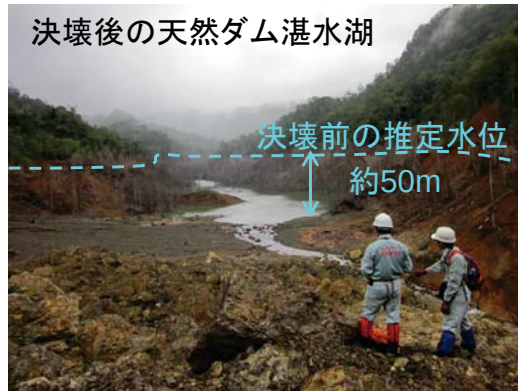
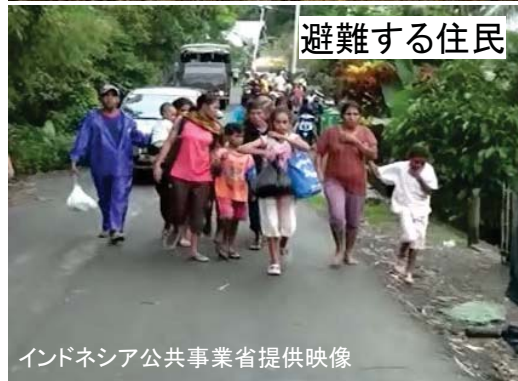
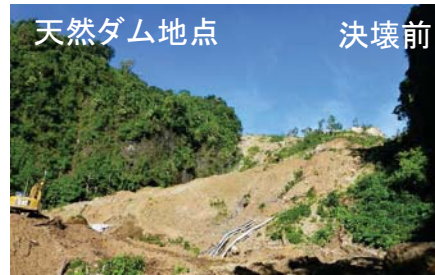
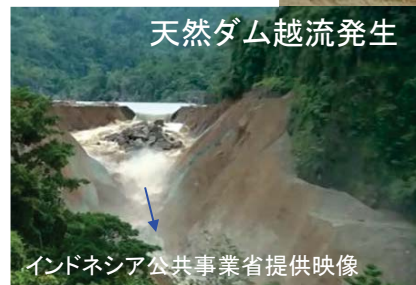
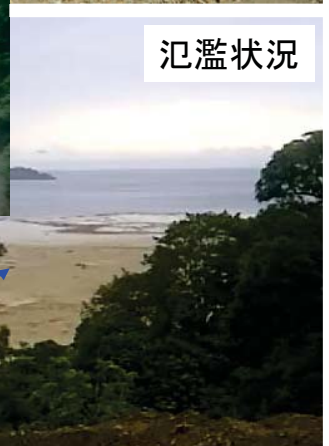
2013年7月25日天然ダム決壊洪水の発生

決壊洪水によりワイエラ川下流のネグリ・リマ村で被害発生 (2013/7/25)

天然ダム決壊被害状況  
 ・3名行方不明、5234名は避難  
 ・470以上の家屋、3つの小学校、他公共施設、モスク等に被害  
 (インドネシア国家防災庁2013年7月29日発表)
