# 土砂災害の警戒避難支援のための 斜面崩壊検知センサーの開発 共同研究報告書

平成23年3月

独立行政法人土木研究所  
有限会社 秋山調査設計  
坂田電機株式会社  
株式会社 拓和  
中央開発株式会社  
日本工営株式会社

本報告書は、独立行政法人土木研究所と民間企業5社が、平成19年度から平成21年度にかけて実施した共同研究「土砂災害の警戒避難支援のための斜面崩壊検知センサーの開発」について、その成果をとりまとめたものである。

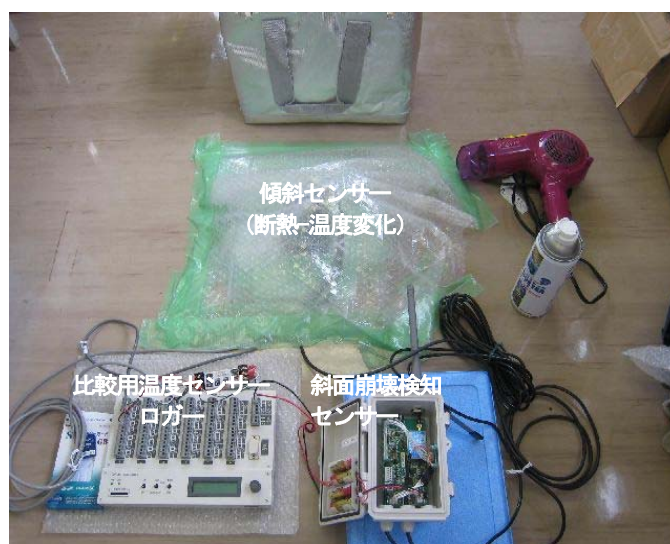
図 3. 4 温度特性試験の設置状況

試験結果より、2 軸 MEMS 傾斜計の温度変化の誤差は、0～40℃範囲で±0.05 度（X 軸）、±0.08 度（Y 軸）で比較的小さい値であった。これより、温度環境変化が斜面崩壊検知センサーの検知精度に及ぼす影響は少ないと考えられる。また、外部の温度と CPU 温度は、-10℃～70℃の範囲で相関があり、特別温度計を実装しなくても CPU の温度を利用して温度補正を行うことが可能である。なお、詳細は参考資料 10 ページ参照。

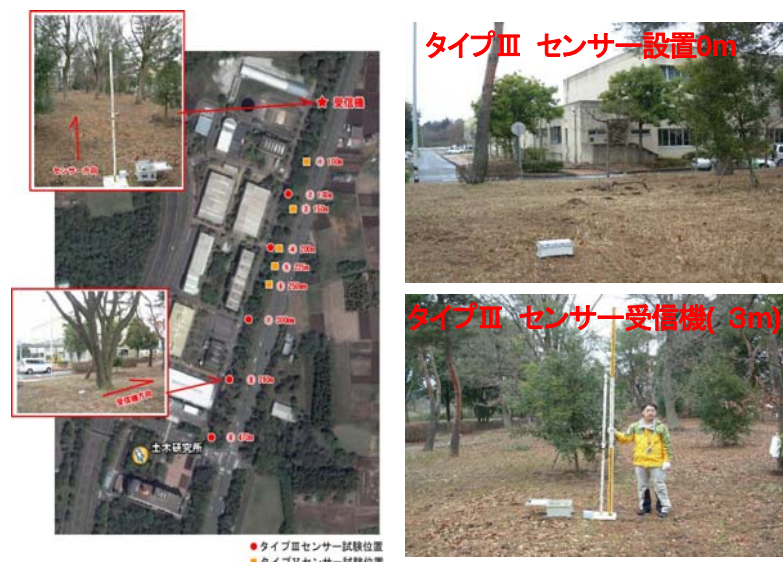
図3.7 樹木林立の条件下における通信試験

樹林内の条件下においても無線通信機能試験を実施し、最大通信可能距離の確認を行った(図3.7)。試験結果より、樹林内の条件下においては、見通しの良い条件下に比べると無線通信可能距離は減衰し、約100~400m程度となることがわかった。なお、詳細は参考資料15~32ページ参照。

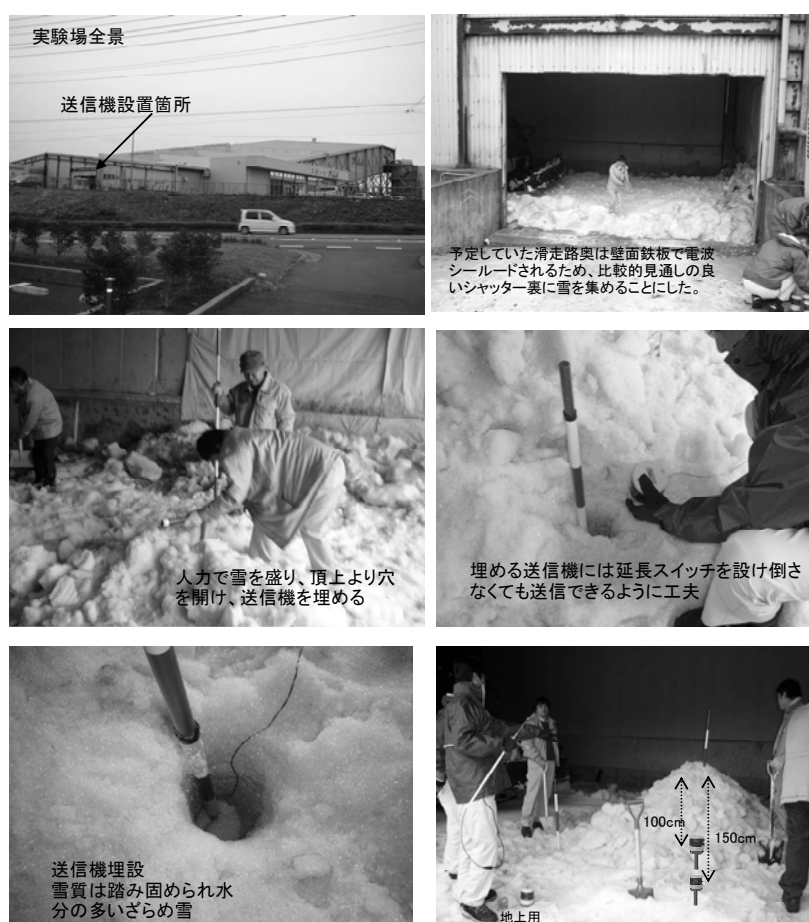
積雪地への斜面崩壊検知センサーの適用にあたっては、斜面崩壊検知センサーが雪に埋もれることにより、雪により無線信号伝搬に影響を与えることが考えられる。そこで、人工スキー場において、斜面崩壊検知センサーを積雪下に埋設し、その無線伝播状況から無線通信可能距離について試験を行った（図 3. 9）。試験結果より、積雪 150cm の状況下で通信距離 200m とした場合においても無線発信信号数のうち、半数以上が受信機に到達していたことから、積雪状況下でも開発目標②を達成できていることを確認した。なお、詳細は 41 ページ参照。

図 3. 9 積雪下センサーによる無線伝送試験

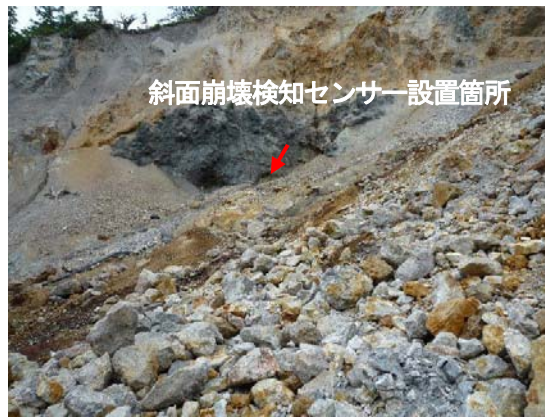
図 4.1 落石等による誤検知の可能性がある場所に設置した事例

A：落石の衝突や動物が斜面崩壊検知センサーに接触するなど、斜面崩壊検知センサーが傾くような衝撃を受けた場合、誤検知する可能性がある。このようなことが考えられる場合、防御柵を設置や地中に埋設するなどの対策が考えられる。詳細は、参考資料 69 ページを参照。

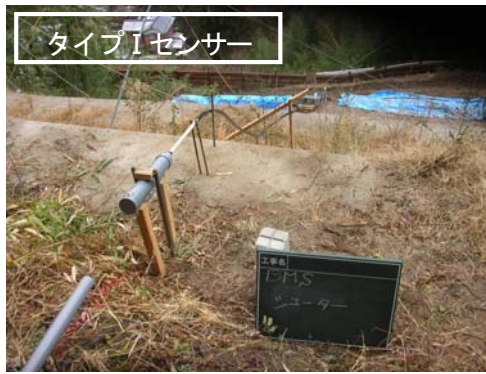
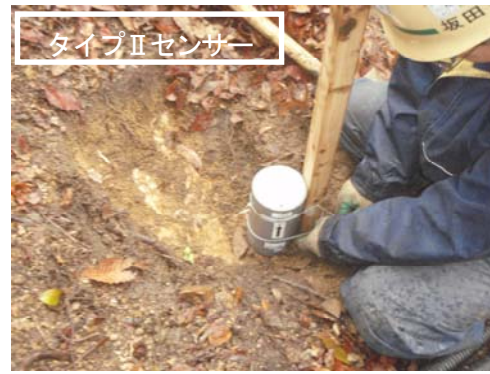
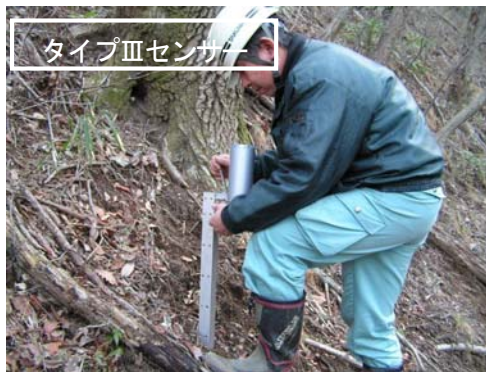
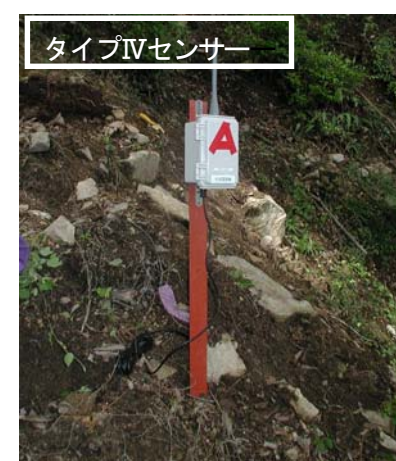
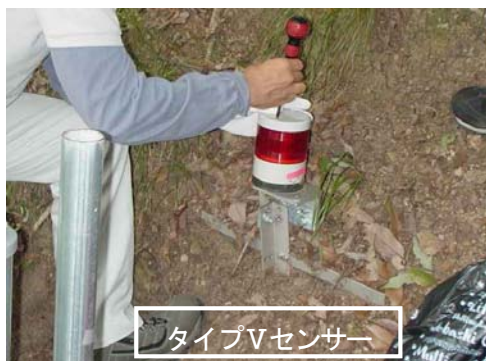
土層等の場合は杭の打設により、岩盤の場合は架台をアンカーで固定することによりいずれも地表面上に直立に取り付ける。なお、落石等による斜面崩壊検知センサーの損傷が考えられる場所では、センサーを土中に浅く埋設することもできる。但しこの場合、通信距離が低減しますのでご注意ください。

図 4.2 斜面崩壊設置状況

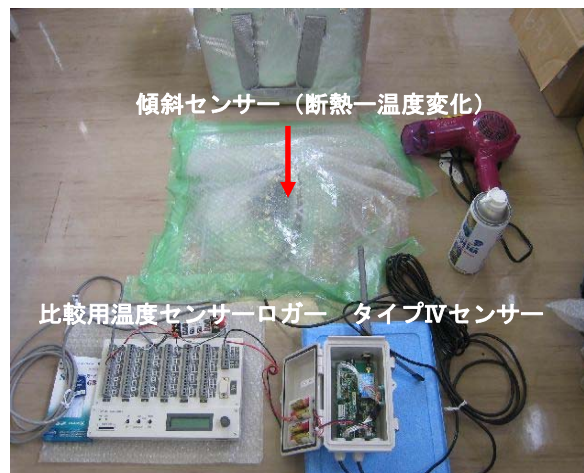
図—1 温度特性試験の設置状況

試験項目は、①傾斜モジュールの温度試験、②外気温とタイプⅣセンサーの CPU 温度の関係の把握の2項目とし、タイプⅣセンサーの2軸MEMS傾斜モジュール部を床に接着し、温度測定用のPT温度計と共に、過熱・冷却した。温度測定は、専用温度センサーで行った(図-1、図-2)。

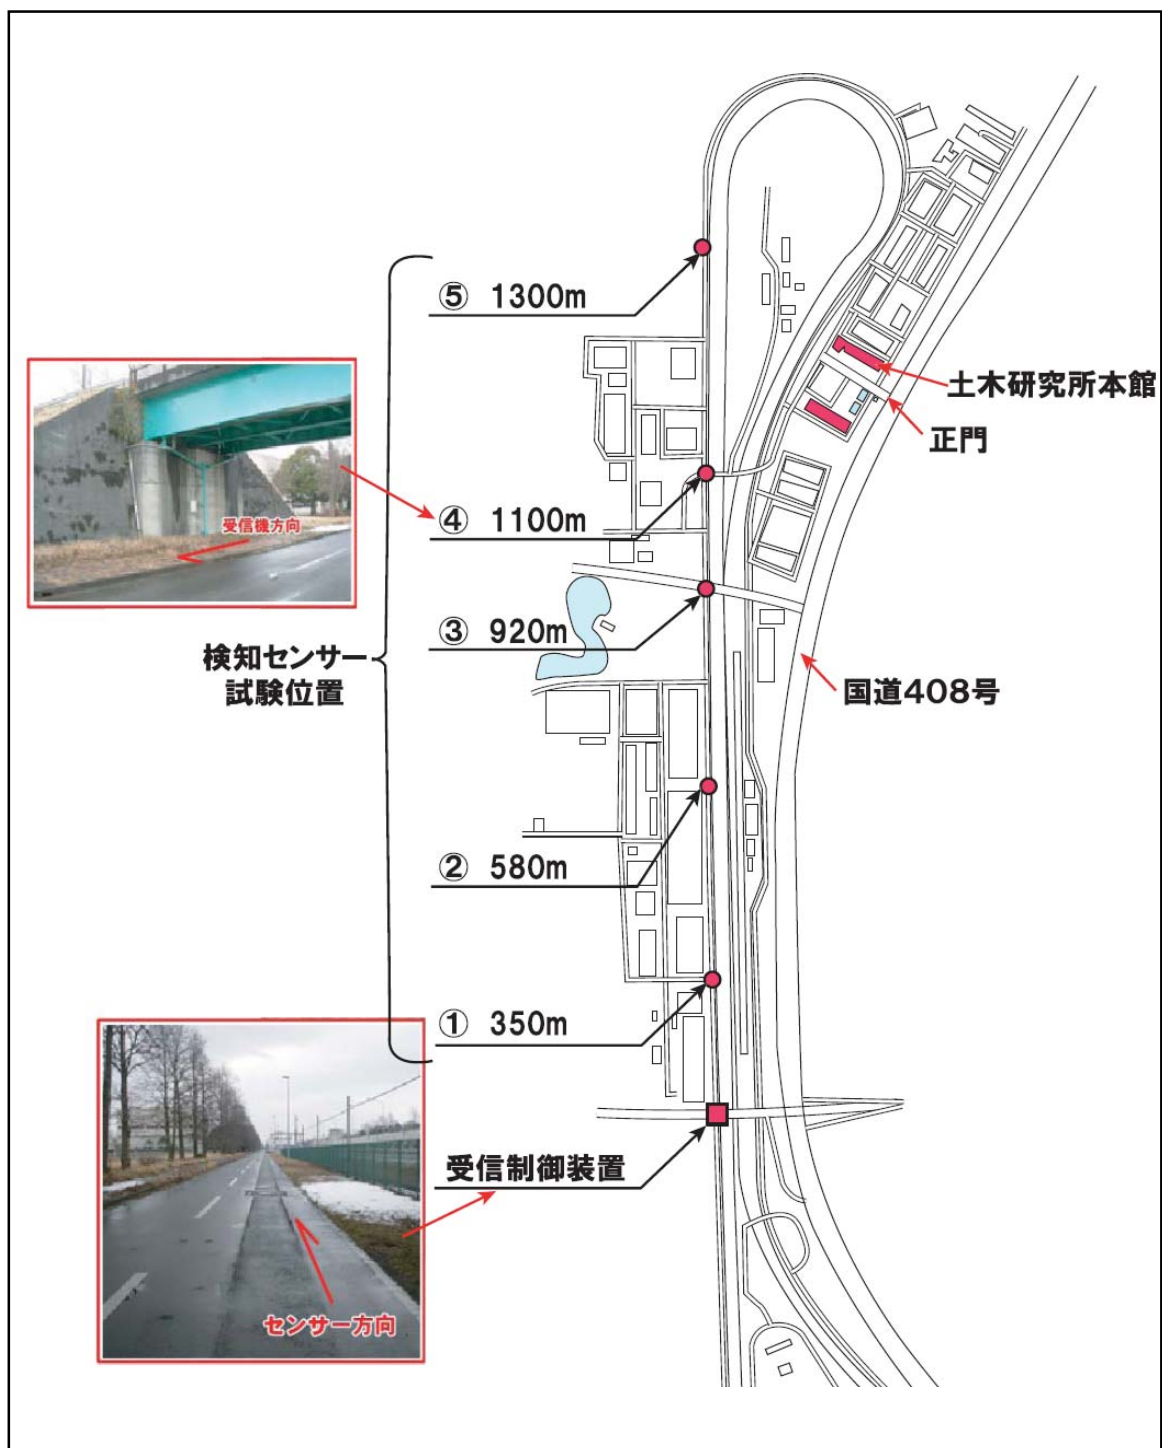
最長通信可能距離試験は、タイプⅢセンサーと受信制御装置をそれぞれ規定した試験距離毎に対向させ、タイプⅢセンサーが発する検知信号を受信制御装置で受信可能か否かを確認するものとした。具体的には、図－1, 2 のような土研構内の見通しがとれる道路上にタイプⅢセンサーと受信制御装置を対向させて試験を行った。また、試験時のタイプⅢセンサーと受信制御装置の試験距離や高さは以下のとおりとした。

- ・試験距離： 350, 580, 920, 1100, 1300m
- ・受信制御装置高さ（m）（アンテナ高さ）： 1.5, 3.0m
- ・検知センサー高さ（m）： 0, 0.5m

図－2 最長通信可能距離試験位置図

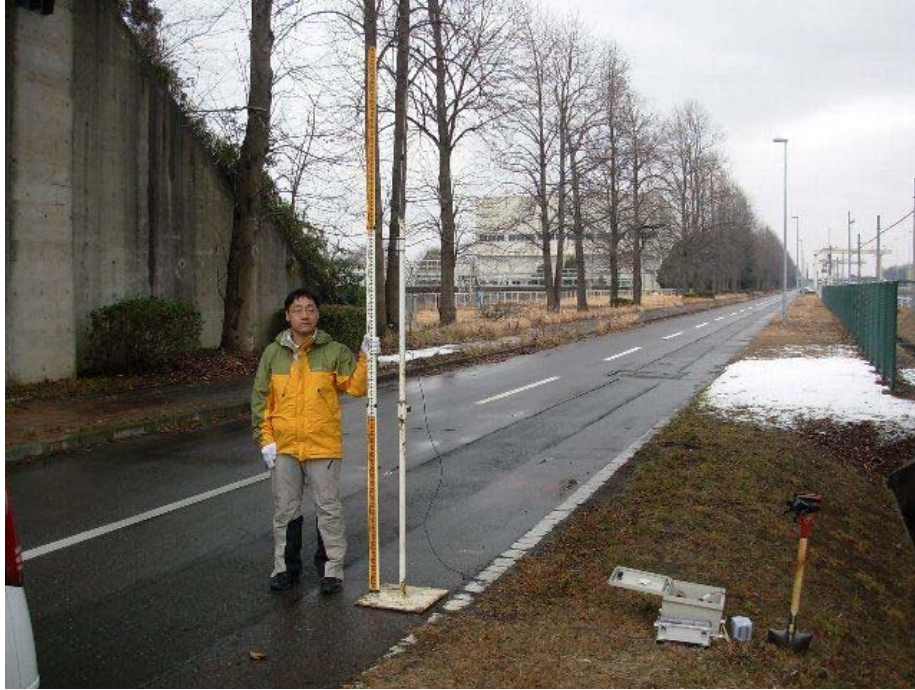
図-3 タイプⅢセンサー 受信制御装置（アンテナ高さ 3m）

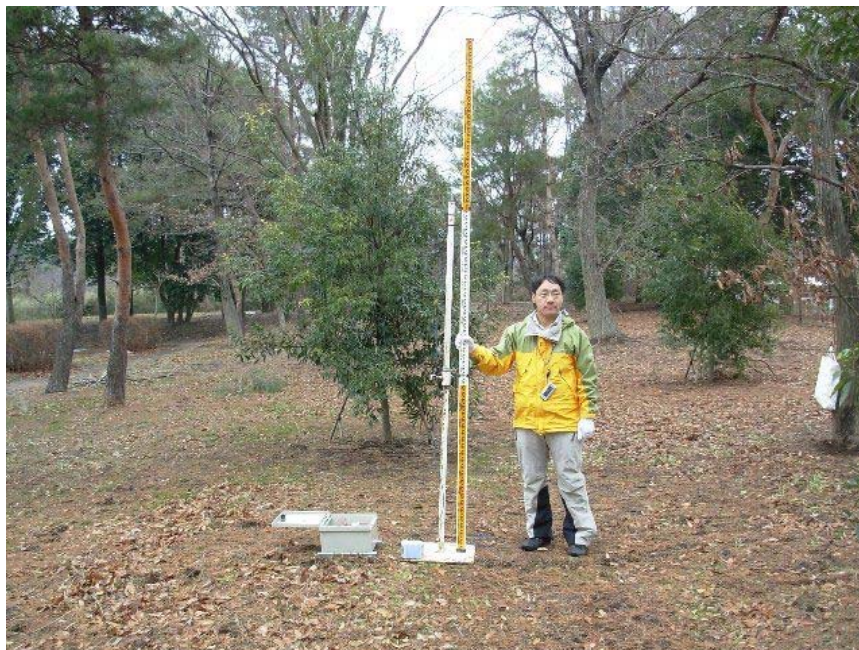
図ー6 タイプⅢセンサー受信制御装置（アンテナ高さ 3m）

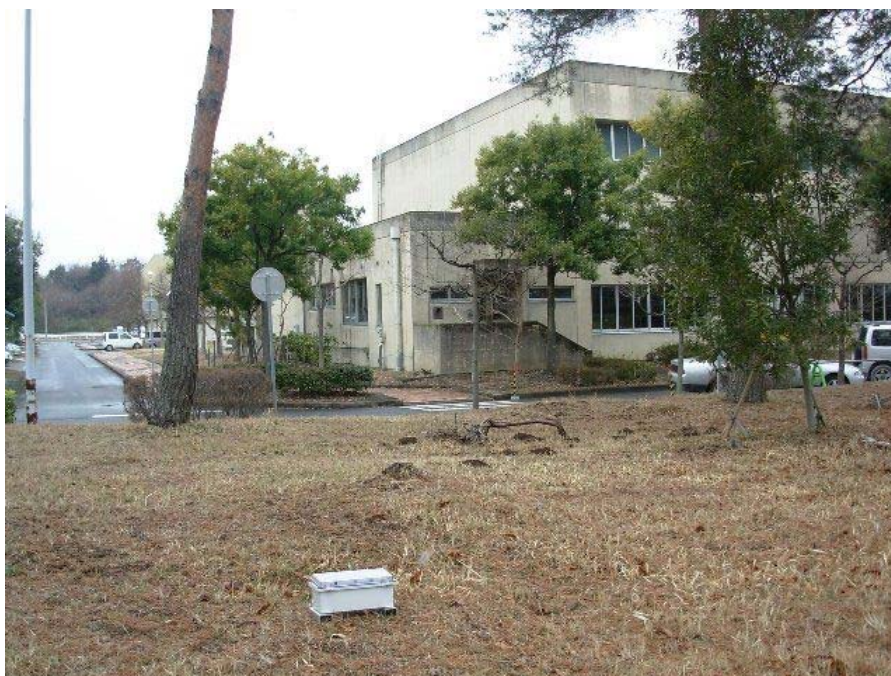
図ー7 タイプⅢセンサー（センサー高さ 0m）

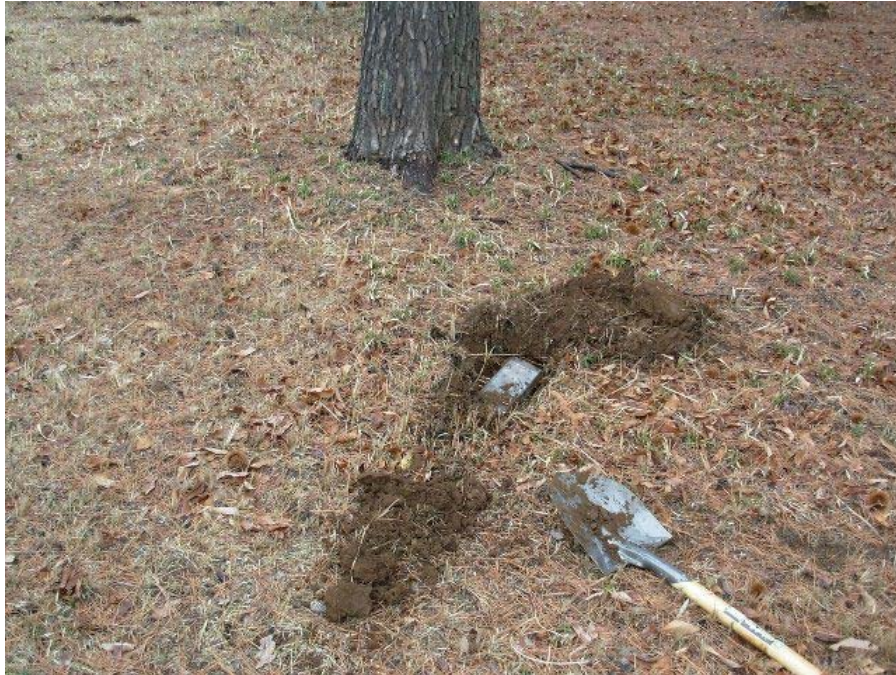
図ー8 タイプⅢセンサー（埋設）

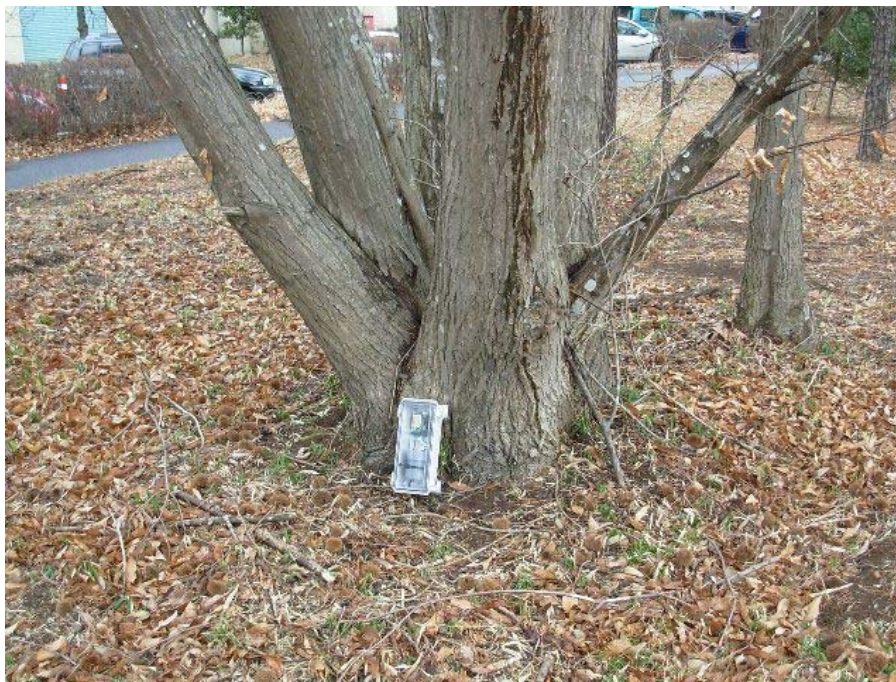
図ー9 タイプⅢセンサー（樹木根本）

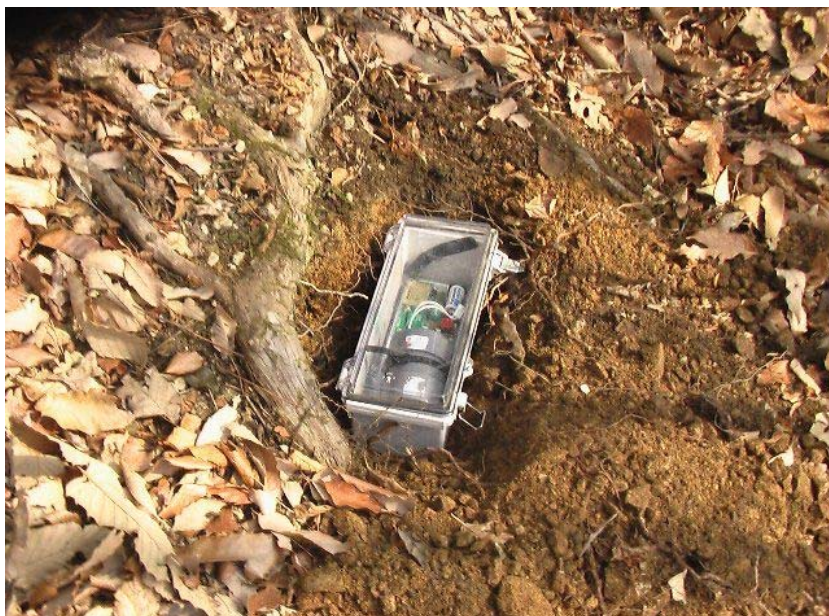
図－５ 検知センサー（埋設時）

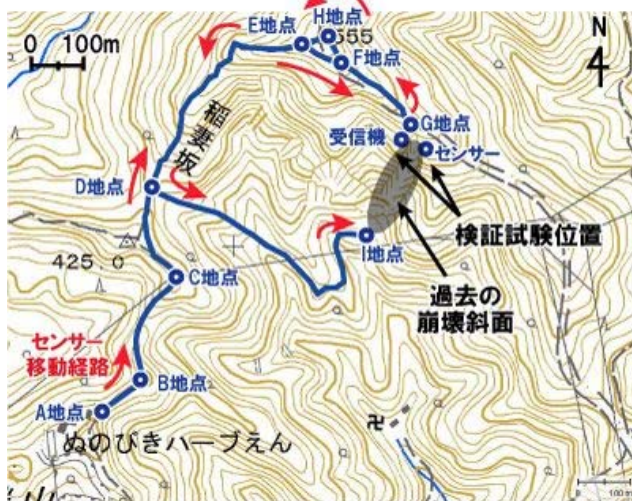
図－1 無線伝送試験移動経路

検知信号を連続発信するタイプⅢセンサーを図－1に示す六甲苧川谷の山間部の経路（A→B→C→D→E→F→G（受信制御装置直上）→F→H→E→D→I）に設置し、受信制御装置で無線の電波強度を測定・記録した。

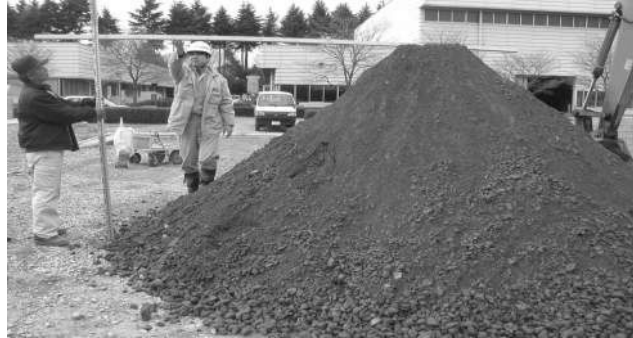
図-1 センサーを埋設した盛土(高さ 185cm) 状況

タイプVセンサーは無線により検知信号が送信される。その送信距離は、平坦地での空気中の通信試験により見通し距離約 500m が限界であった。さらに、現地運用に関しては、斜面崩壊直後にセンサーが土砂に埋没することも想定された。そこで、地表面に置いたセンサー（φ150 塩ビ管内に設置・両端キャップ）の上に土砂（細粒土混じり砂礫、含水比約 11%）を御椀型に盛土し、盛土高毎に距離別電波強度を測定し、その送信距離を調査した。盛土高は、50、75、100、130、150、185cm とした。図-1 にセンサーを埋設した盛土状況（高さ 185cm）を示した。なお、測定地は平坦であるが、中央に高さ約 10m 程度の植え込みを 2 列跨いでいる。

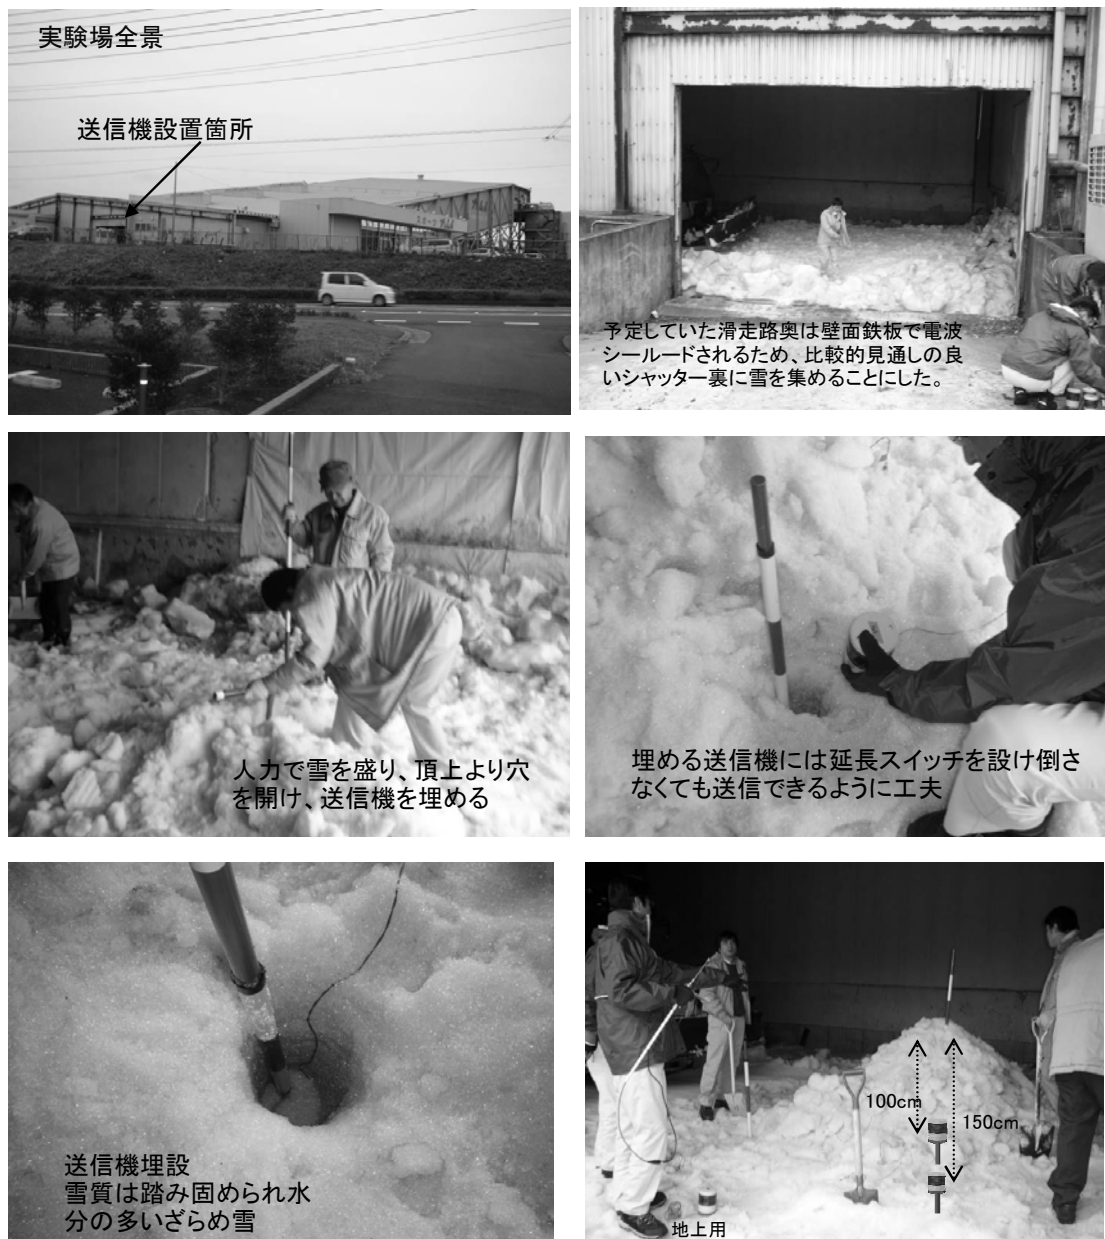
そこで、人工スキー場において、タイプVセンサーを積雪下に埋設し、その無線伝播状況を調査した。試験は、雪上、積雪下 100cm、積雪下 150cm に埋設したタイプVセンサーにおいて、無線の送信可能距離変化を調査した。試験状況を図-2 に示した。

図-2 積雪下センサーによる無線伝送試験

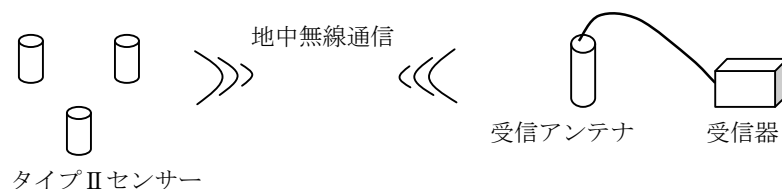
図-1 使用機器構成

試験は、2008 年 10 月に千丈谷試験フィールドに設置したタイプⅡセンサーに傾斜を与え、検知信号を受信器で受信できることでタイプⅡセンサーの耐久性能、検知性能等を確認することとした。使用機器構成を図-1 に示すとおりとした。

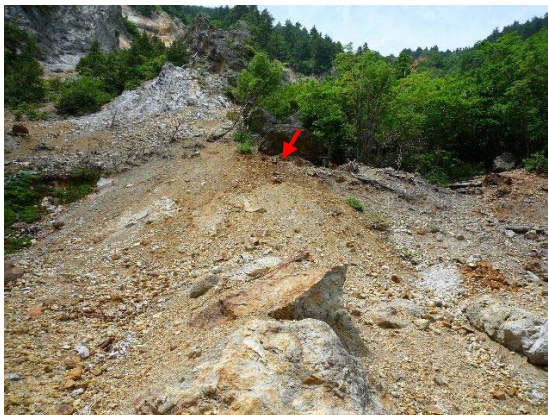
図-1 タイプⅢセンサー設置場所①

現地調査を行った結果、タイプⅢセンサーの傾斜やタイプⅢセンサーを設置した斜面の大きな崩壊等はなかった。設置斜面が裸地・ガレ場等（図-1，2）であり、落石が頻繁に生じていた。さらに、検知した日時から、以下の要因が考えられた。

- ①落石等がタイプⅢセンサーに接触し、その衝撃による影響の可能性
- ②検知した日時(10月8日)が台風18号の通過時で豪雨(時間雨量24mm、日雨量149mm)・強風(近傍の气象台で最大風速27.8m)による影響の可能性

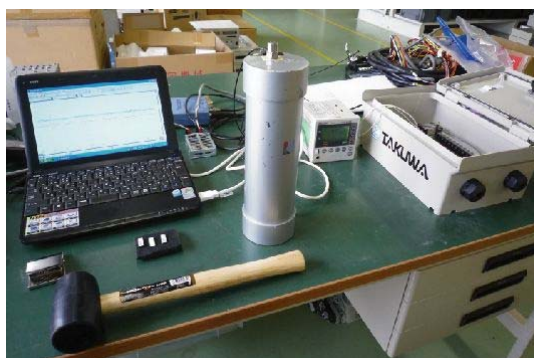
図－3 検証試験機材

この障害の要因（検知原因・検知条件）の特定のため、図－3、4のシステム構成を用いて以下の検証試験を行った。

- (1) タイプⅢセンサーにハンマーで直接衝撃を加えた場合において、検知の有無を確認した。また、衝撃の強さや方向を変化させ検知条件の確認を行った。その結果、タイプⅢセンサーに垂直・水平に衝撃を加えた場合、強い衝撃（～5万gal（計測ロガー記録可能範囲）以上）を加えても検知はしなかった。
- (2) タイプⅢセンサー自体を揺らし、揺らす周期や強さを変えて、検知の有無・検知条件を確認した。その結果、タイプⅢセンサーを水平に揺らした場合、数Hz程度の周期でかつ600gal程度以上の強い揺れが加わった時に検知出力された。
- (3) 検知条件をさらに詳細に検証するため、タイプⅢセンサーの内部傾斜センサー部のみを取り出し、上記（2）と同様の試験を行った。さらに、試験中の内部傾斜センサー部の出力について解析を行った。その結果、垂直、水平の衝撃による内部傾斜センサー部からの出力は約0.6msec幅程度のパルスを出した（図－5(a)）。水平に揺らした場合は、パルスが連続して出力される現象が確認され、数十msec以上連続する場合もあった（図－5(b)）。

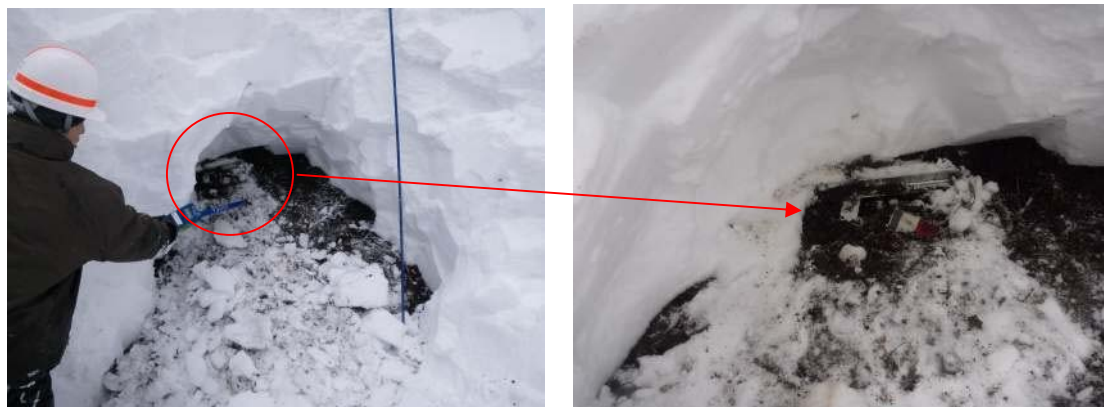
写真-1 雪圧により傾斜したタイプVセンサー状況

- ・現地確認の結果、タイプVセンサーが雪圧により転倒、検知していた。

雪圧によるタイプVセンサー傾斜状況を写真-1に示した。

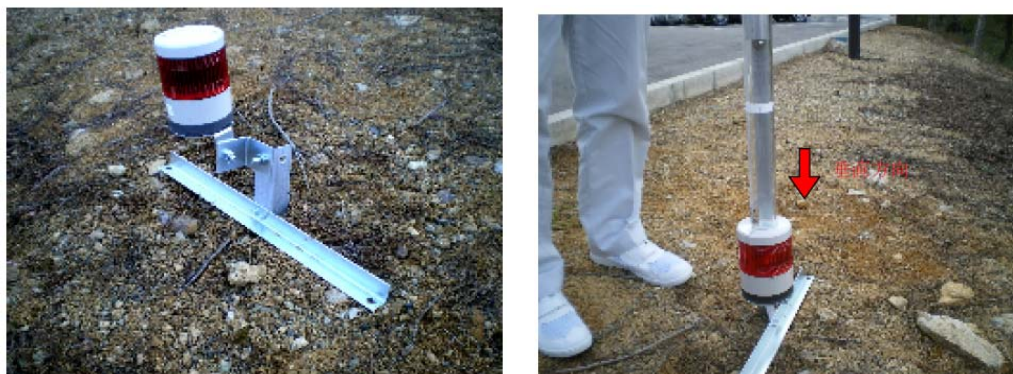
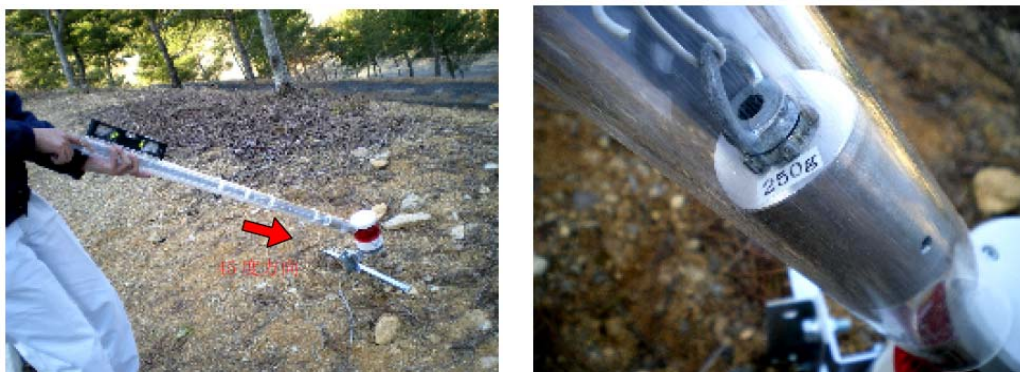
写真-2 衝撃試験状況

障害要因を特定するため、設置したタイプVセンサーを回収し、衝撃試験を実施した。試験状況を以下の写真に示した。錘（重量 250g）の自由落下（鉛直方向、斜め方向）による衝撃試験においても、衝撃時に振動が発生し発報があった。従って、設置地において、何らかの振動を受けて、その結果、誤報が発生した可能性が高いと考えた。

さらに、センサーを地盤に固定する杭は、鉛直杭・水平バーとセンサー台座にて構成される。鉛直杭に対しセンサー台座が張り出すように設置すると振動しやすい（振動の継続時間が長くなる）傾向があることが判明した。結果を図-2に示した。

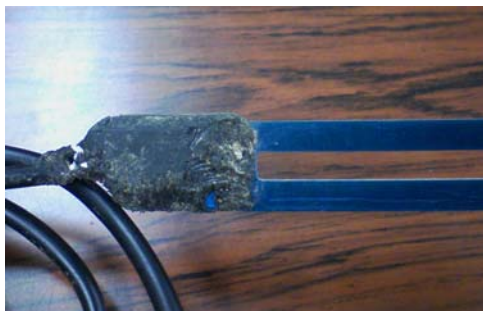
- ・ 土に埋めた土壤水分計の高周波回路基板が動物に噛まれて故障した。（図-2）
- ・ 動物の力で土壤水分計の基板根元が折れ、浸水したため故障した。（図-3）

図-2 土壤水分計の基板部が動物に噛まれた跡

使用している土壌水分センサー（デカゴン社製ECH20-EC5）は、安価で斜面土壌水分情報を収集するために多く使用できる半面、ケーブル・回路基板などの部分がゴムとプラスチック製なので、動物などのいたずらには弱いことが判明した。さらに土壌水分計の故障が2軸MEMS傾斜計に及ぼす影響が判明した。それにより、設置時に保護管によるハード対策または上述した土壌水分計の不良自動検知におけるソフト対策が必要であり、タイプIVセンサーに組み込んだ土壌水分計の異常値の自動判断ロジックが土壌水分計不良による計測不安定を防ぐための有効な手段であることを確認した。なお、タイプIVセンサーは、不良土壌水分計情報を転送できるため、早急なメンテナンスの手助けになると思われる。

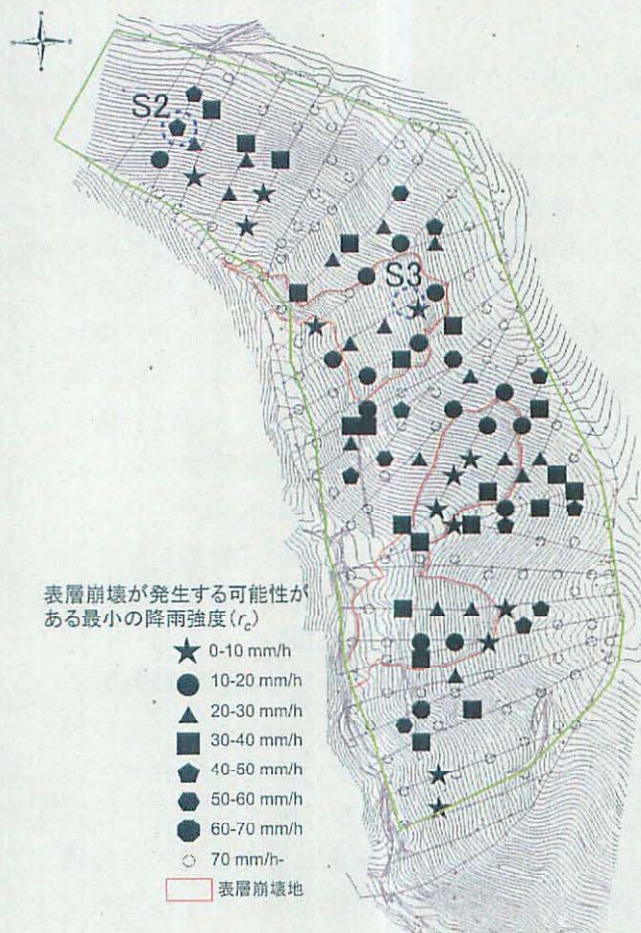
図-2 宮内地区における表層崩壊発生危険度評価結果( $r_c$ の算出結果)

図-2に示した $r_c$ の算出結果より、1999年に崩壊が発生していない斜面のうち、図-2に破線で示した範囲の $r_c$ が小さくこの範囲を監視候補斜面とした。さらに、崩壊地内は依然として不安定な土砂が堆積しており、図-2に点線で示した範囲に比較的厚く不安定な土砂が堆積していたことから、この範囲も監視候補斜面に加えた。

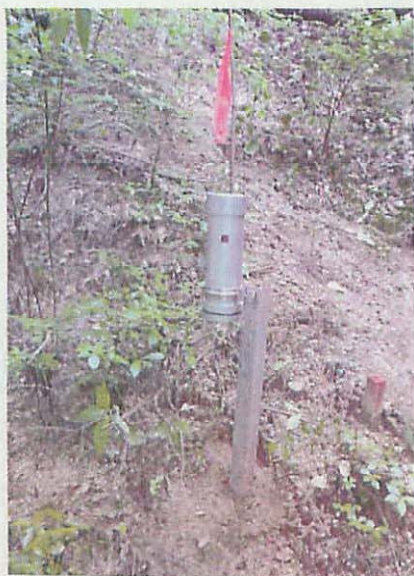
写真-1 斜面崩壊検知センサー

以上の結果より、2009年5月に監視斜面候補のS2、S3を含むS1-B及びS2~S4の4箇所に斜面崩壊検知センサーを設置し(写真-1)、図-3のR地点に受信機を設置した(写真-2)。その上で、検知情報を事務所及び工事関係者へ伝達するために検知信号をサイレン・回転灯及び携帯電話伝送装置に入力するようにした(写真-2,3)。また、同地区は商用電源がないため、ソーラーパネルおよびバッテリーで稼働できるようにした。図-5にシステムの設計図を示す。
