平成26年（2014年）北海道地方被災橋梁等調査報告

Reconnaissance Report on Damaged Road Bridges in Hokkaido Prefecture

本報告書は，平成 26 年 9 月 11 日に北海道千歳市と恵庭市で発生した豪雨により土石流が発生し被災した橋梁の現地調査結果と，平成 26 年 11 月 7 日に北海道洞爺湖町で発生した伏見橋の崩落の現地調査結果をとりまとめたものである。

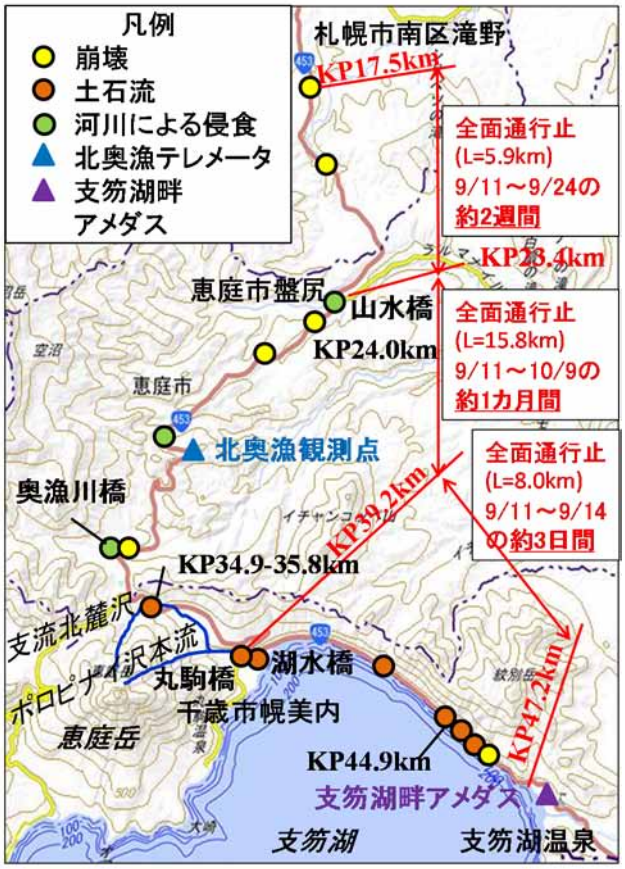
土石流は活火山である恵庭岳と支笏カルデラ壁の 7 筋の沢で発生し，道路との交差部で被害を与えた（図- 1.2.1，写真- 1.2.1）。そのうち，丸駒橋と湖水橋を被災させたポロピナイ沢本流は恵庭岳山頂の爆裂火口を源頭部として支笏湖まで至る約 3km の沢で，普段は水が流れていない涸れ沢である。恵庭岳(標高 1,319m)は支笏湖カルデラの北西部に形成された活火山で，約 1 万 7 千年前に最初の噴火があった。最新のマグマ噴火は約 2 千年前で，主に安山岩や石英安山岩から構成されている（図- 1.2.2）。17～18 世紀に山頂で発生した水蒸気爆発により爆裂火口が形成され山頂頭部が崩壊し，その崩壊物が 「岩屑なだれ」としてポロピナイ沢に流れ下り，支笏湖畔に扇状地を形成した[1)]（写真- 1.2.1）。それゆえに，ポロピナイ沢には従来から大量の崩壊物が堆積し，1996 年 9 月にも土石流が発生し湖水橋を桁下まで埋めた[2)]。

図- 1.2.1　国道 453 号の土砂災害位置図

写真- 1.2.1 恵庭岳のポロピナイ沢本流における土石流（9 月 23 日撮影）

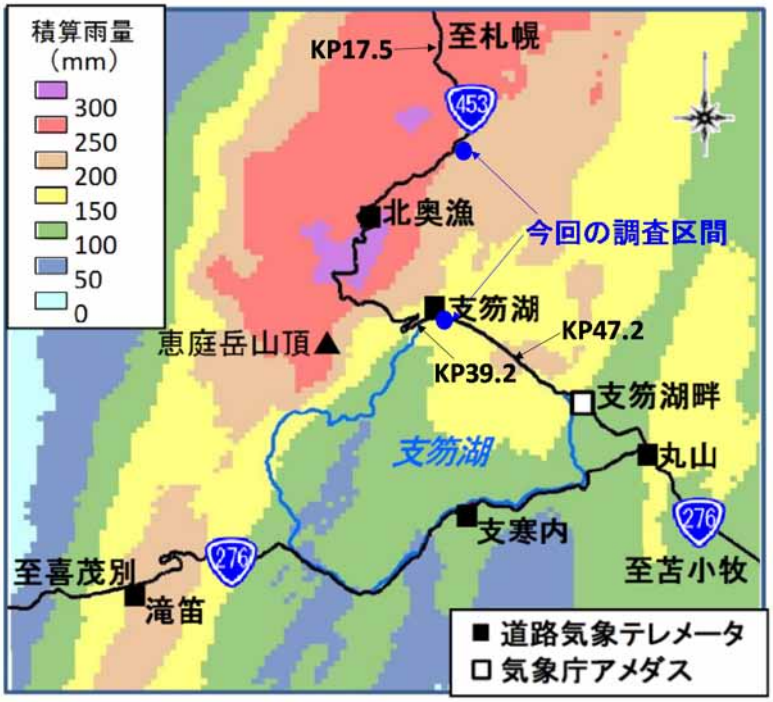
図- 1.3.1 恵庭岳・支笏湖周辺における雨量分布

図- 1.3.1 は，恵庭岳・支笏湖周辺における道路気象テレメータ及び気象庁アメダスの観測点位置と，X バンド MP レーダ雨量分布を重ね合わせたものである。恵庭岳の北側の北奥漁道路気象テレメータ周辺を中心に一般国道 453 号に沿って強雨域が広がっていることが分かる。また，図- 1.3.2 は，図- 1.3.1 で示した道路気象テレメータのうち，最も積算雨量が多かった北奥漁の時間雨量を示したものである。なお，図- 1.3.2 の 9 月 11 日午前 7 時以降のデータが欠損しているのは，道路管理・通信用光ファイバが寸断したことによるものである。

（積算雨量は 9 月 10 日 17 時～11 日 15 時の時間雨量の合計値） [4] に加筆

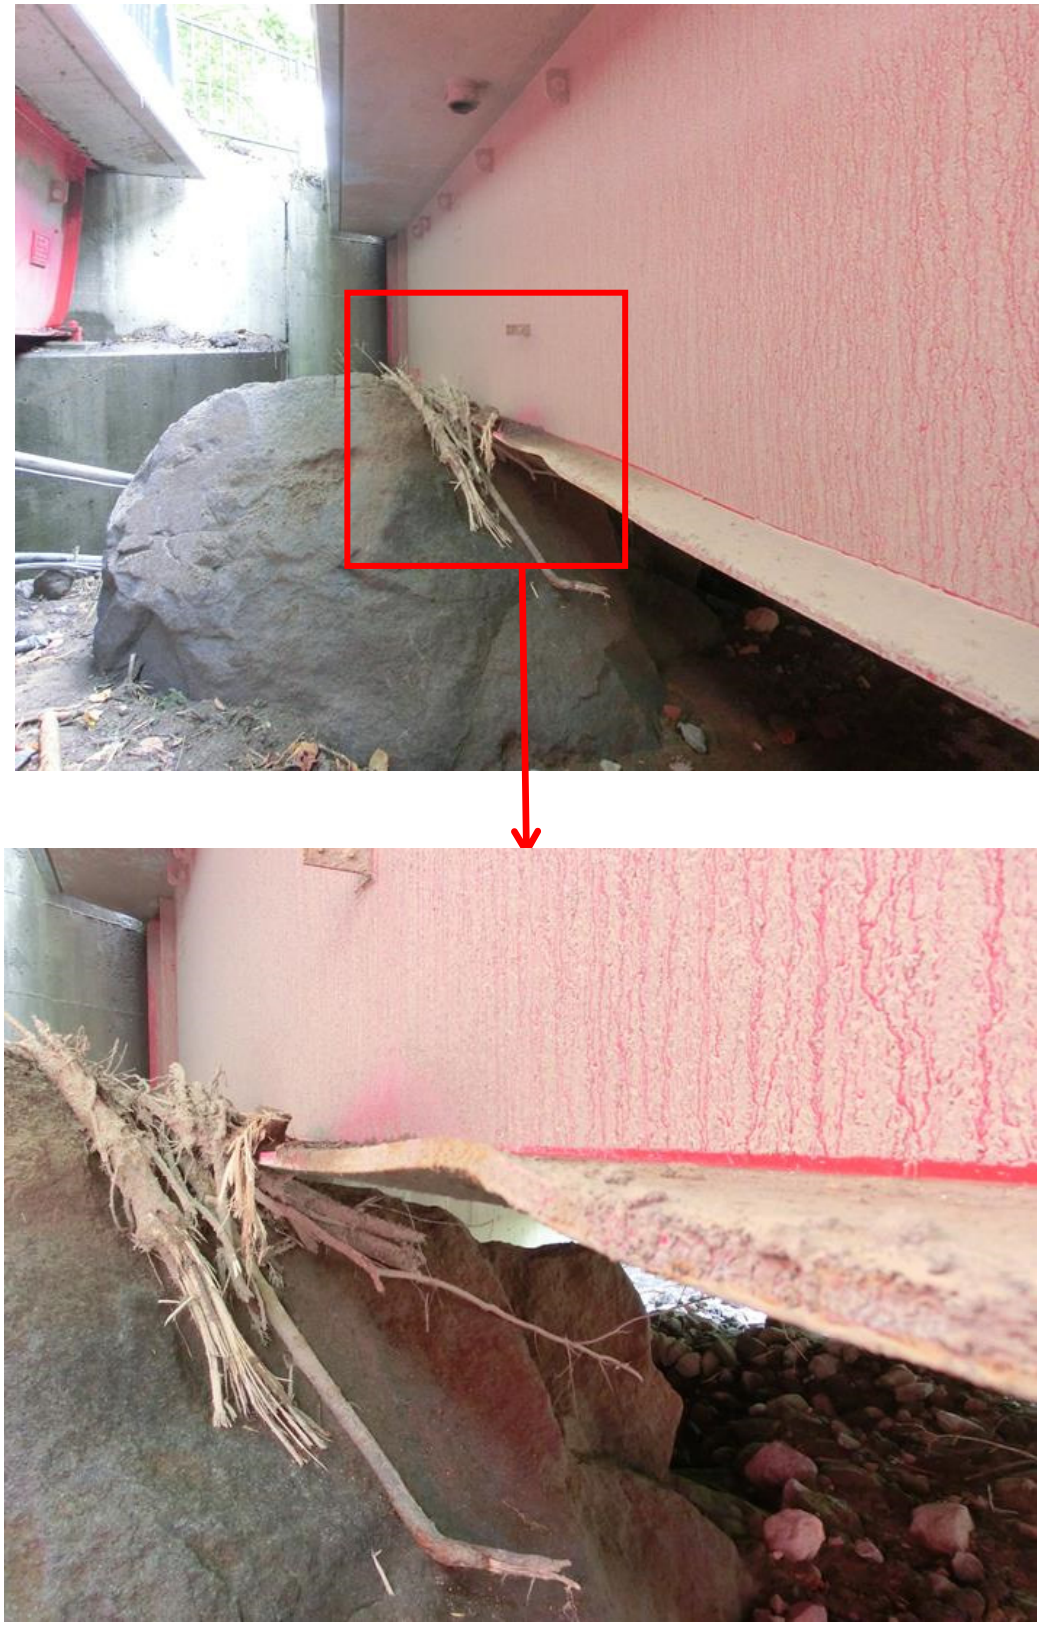
湖水橋車道橋は，災害直後は土石流が桁下及び橋梁路面上に堆積した状態であったが，調査時は，橋梁路面上の土砂や転石は撤去され，車両が通行できる状態であった（写真- 1.5.1）。3 主桁のうち，上流側の桁に土石流（岩塊）の衝突による変形（写真- 1.5.2），下フランジや補剛材の変形（写真- 1.5.3），ウェブが中央部で約 7 度，桁内側に傾斜していることが確認された（写真- 1.5.4）。中桁，下流側の桁は，変形が確認されなかった。これは，桁下高さが調査時で約 1.0m，一般図でも約 2.0m と低く，土石流の影響を受けやすい高さであったものの，上流側に側道橋があったため，車道橋は被害が緩和されたものと考えられる。

写真- 1.5.1 湖水橋 橋面の状況

写真- 1.5.2 上流側鋼桁への岩塊の衝突状況（A2 側）

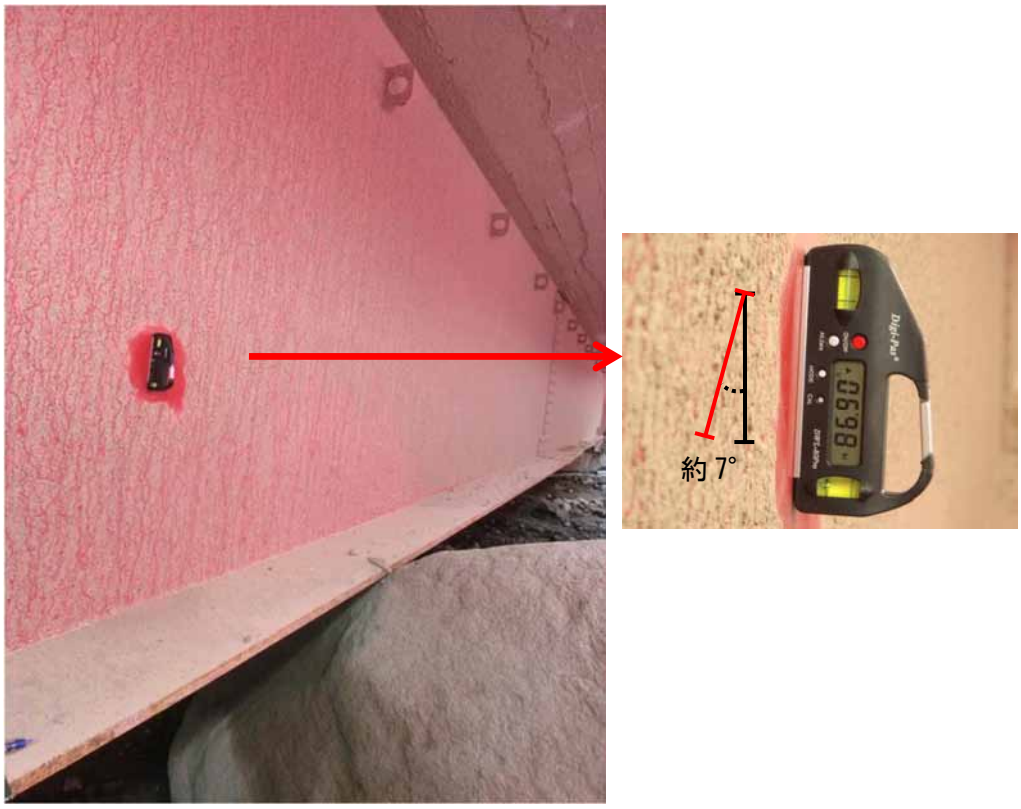
写真- 1.5.3 上流側鋼桁中央部内側の状況

写真- 1.5.4 上流側鋼桁ウェブの傾斜状況

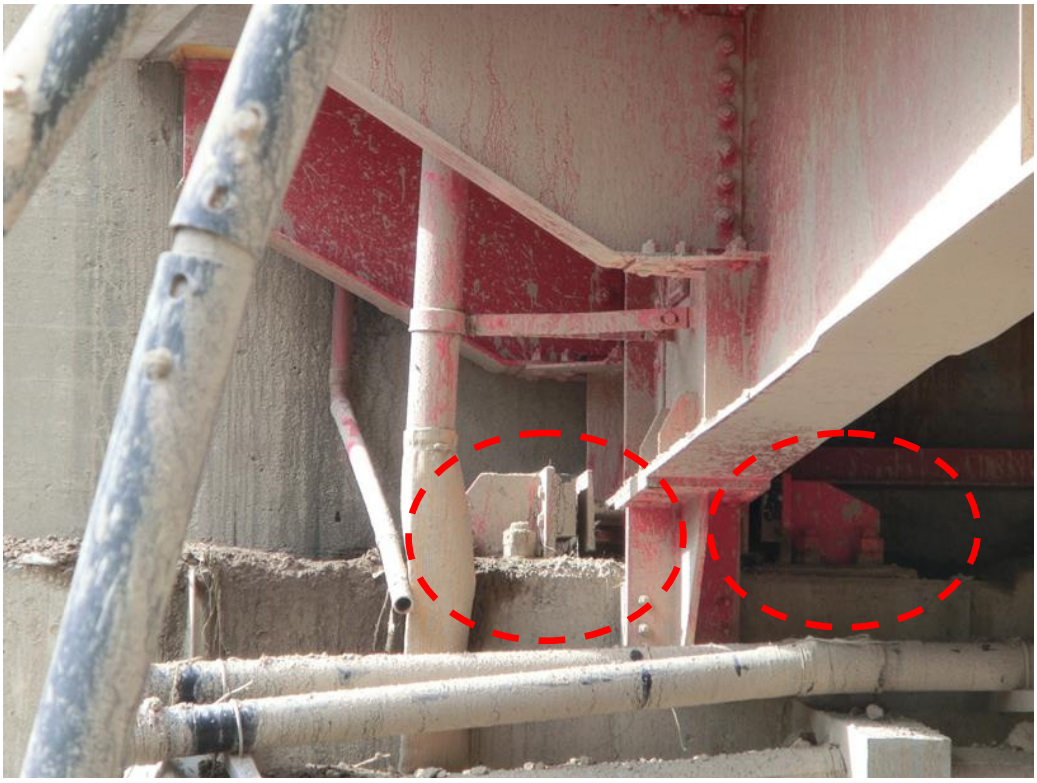
丸駒橋車道橋は，災害直後は土石流が桁下及び橋梁路面上に堆積した状態であったが，調査時は堆積物は全て撤去され，仮設ガードレールを設置し復旧工事の大型車が通行していた。上部構造・下部構造ともに A2 橋台側が損傷が著しい。桁下高さは，一般図で約 5.5m あり湖水橋よりも高いが，災害時には土石流が橋梁の路面まで達し防護柵が破壊された（写真- 1.5.10)。上流側桁の補剛材・下フランジ・ウェブに変形が見られる（写真- 1.5.11)。特に A2 橋台の上流側ウイングの損傷が著しく，桁と同じ高さの部位が破壊され鉄筋が露出し，コンクリート角部の欠けや鉄筋の露出，ウイング下の土砂の一部流失が確認された。(写真- 1.5.12)。橋梁から上流へ約 100m の所に治山堰堤があり，破壊されている状況が確認された（写真- 1.5.13)。その治山堰堤の一部と思われるコンクリート塊が，A2 橋台下流側にあり，破断面が新しいため，今回の土石流に流されたものと考えられる（写真- 1.5.14)。A2 橋台下流側桁端部の損傷は確認されなかったが，桁内側よりも桁外側の方に土砂が多く付着しており，越流した土砂の影響が大きかったものと考えられる (写真-1.5-15)。

写真- 1.5.15 下流側桁端部の状況

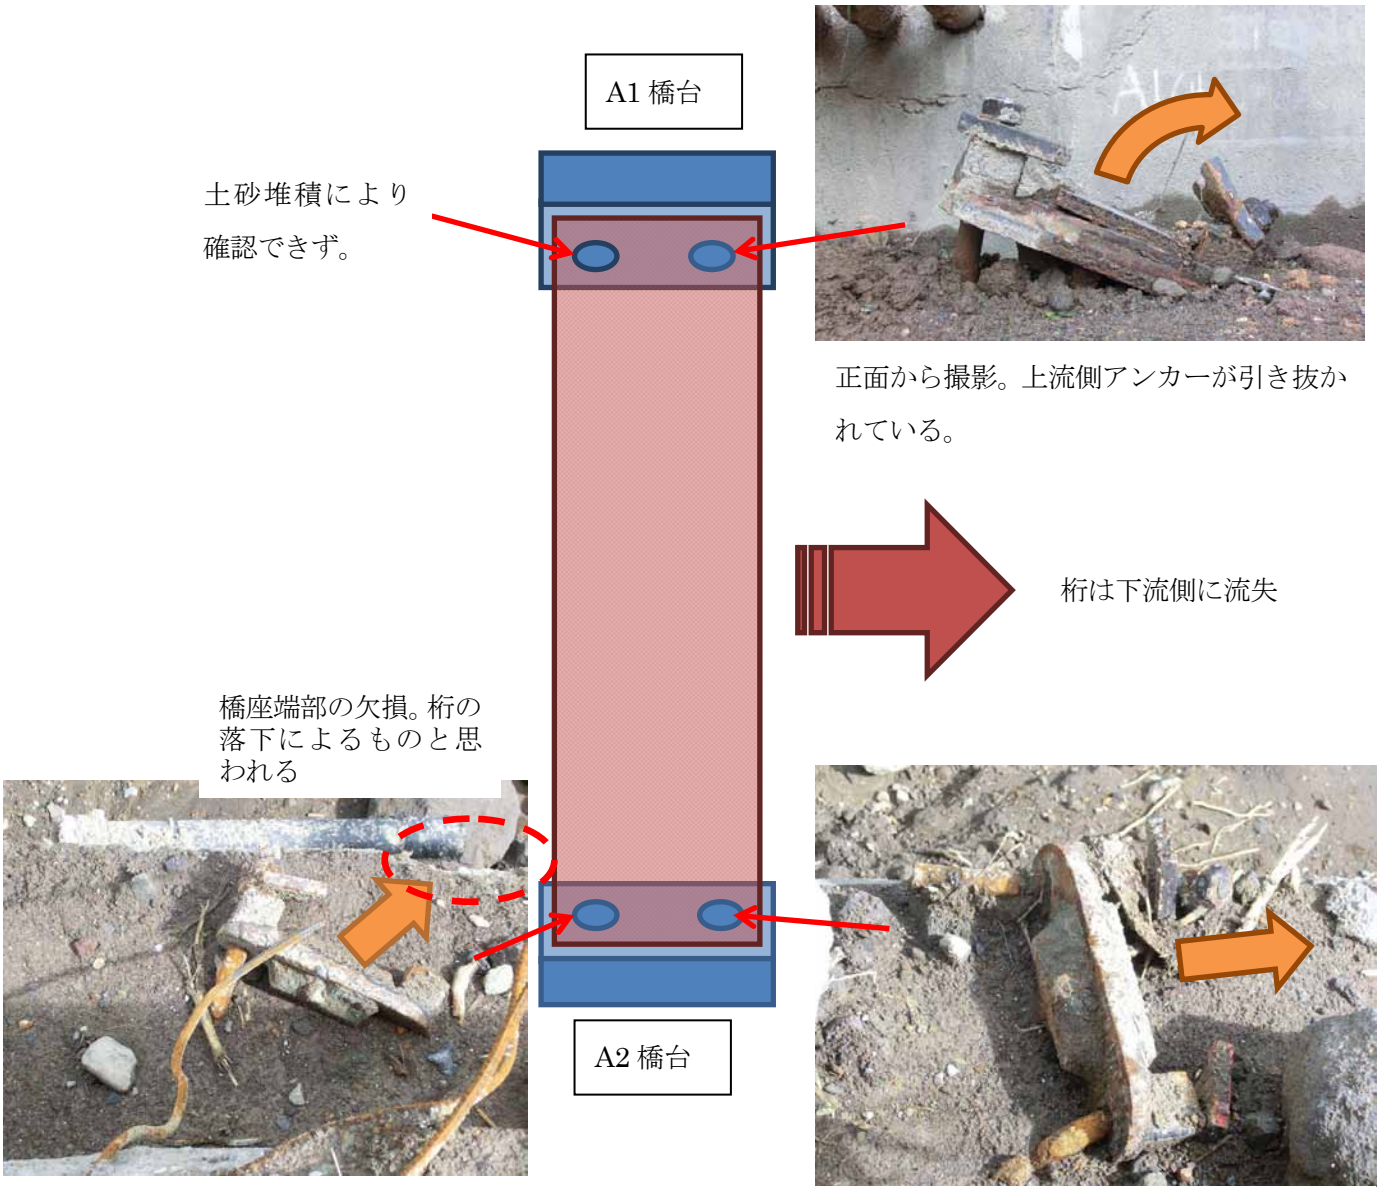
各支承の状況を確認したところ，A2 橋台側が下流側ないし斜め前方に完全に引き抜かれ横転している一方，A1 橋台側は上方に一部引き抜かれた状態に留まっていた（図- 1.5.11）。

車道橋等の状況からも，A2 橋台側では越流した土石流の影響を A1 橋台側よりも強く受けており，側道橋上部構造についても，A2 橋台側が越流した土石流により流失した後に A1 側が上方に抜けながら落下した可能性が考えられる。

図- 1.5.11 丸駒橋側道橋 被災状況概要図

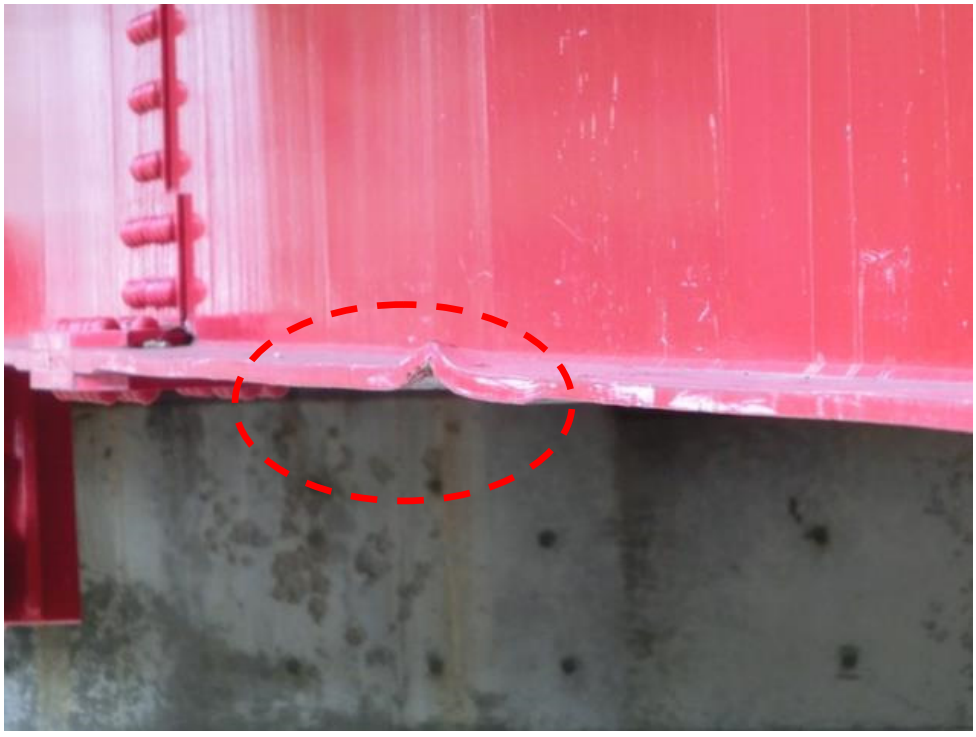
A1 橋台～P1 橋脚間の上流側の主桁下フランジ外側の変形が確認された（写真- 1.5.32）。局所的に著しい変形が生じているが，写真- 1.5.33 ではその周辺の広い範囲にわたってわずかに変形が生じているように見える。原因は不明だが，桁に土砂による汚れがないことから，土石流による可能性は低い（写真- 1.5.33）。

写真- 1.5.32 A1 橋台～P1 橋脚間の上流側桁下フランジ外側の変形状況（その１）

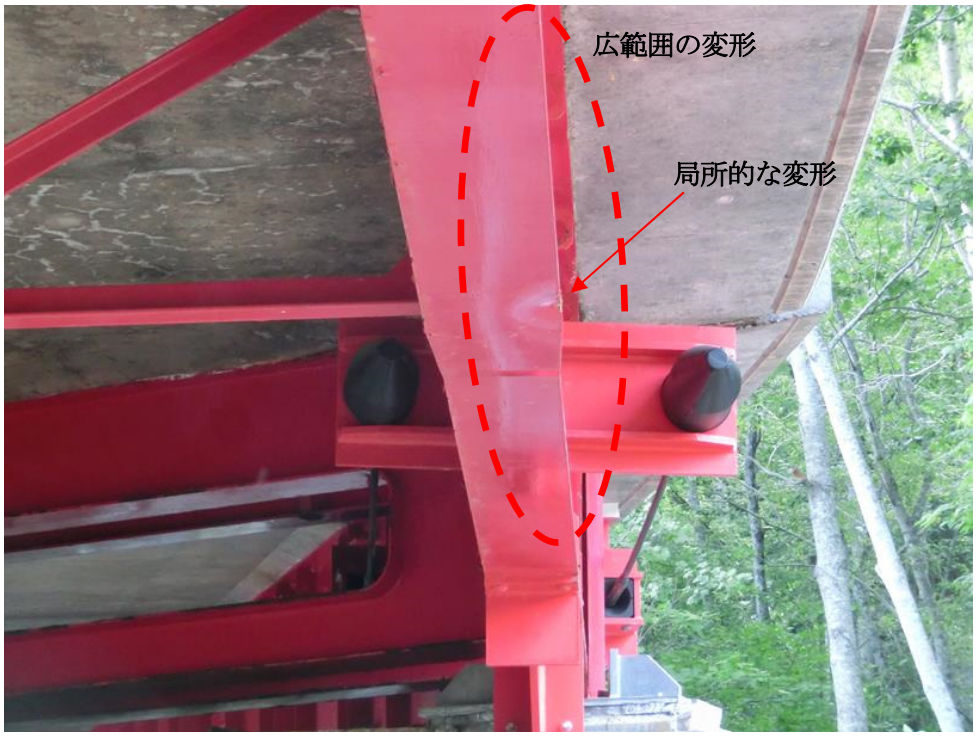
写真- 1.5.33 A1 橋台～P1 橋脚間の上流側桁下フランジ外側の変形状況（その２）

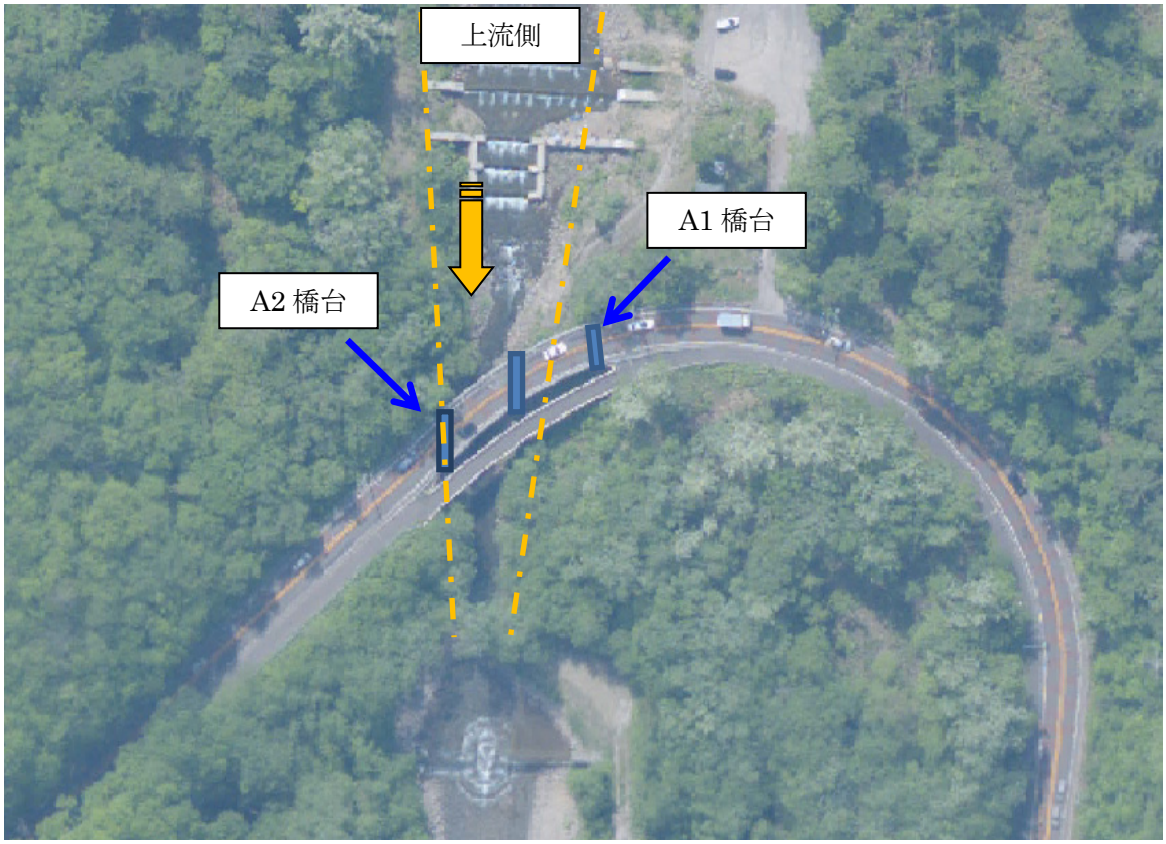
上空写真（2004 年撮影）からは，澪筋が主に A2 橋台～P1 橋脚に位置し，かつ橋台位置では川幅が狭まっているように見える。こうした条件により，P1 橋脚及び A2 橋台に著しい損傷・沈下等が生じたことが考えられる（写真- 1.5.36）。なお，1977 年に撮影した上空写真と比較すると，現在の澪筋とは異なることがわかる（写真- 1.5.37）。

写真- 1.5.36 上空写真（2004 年撮影，国土地理院 GSI Maps より）を加工

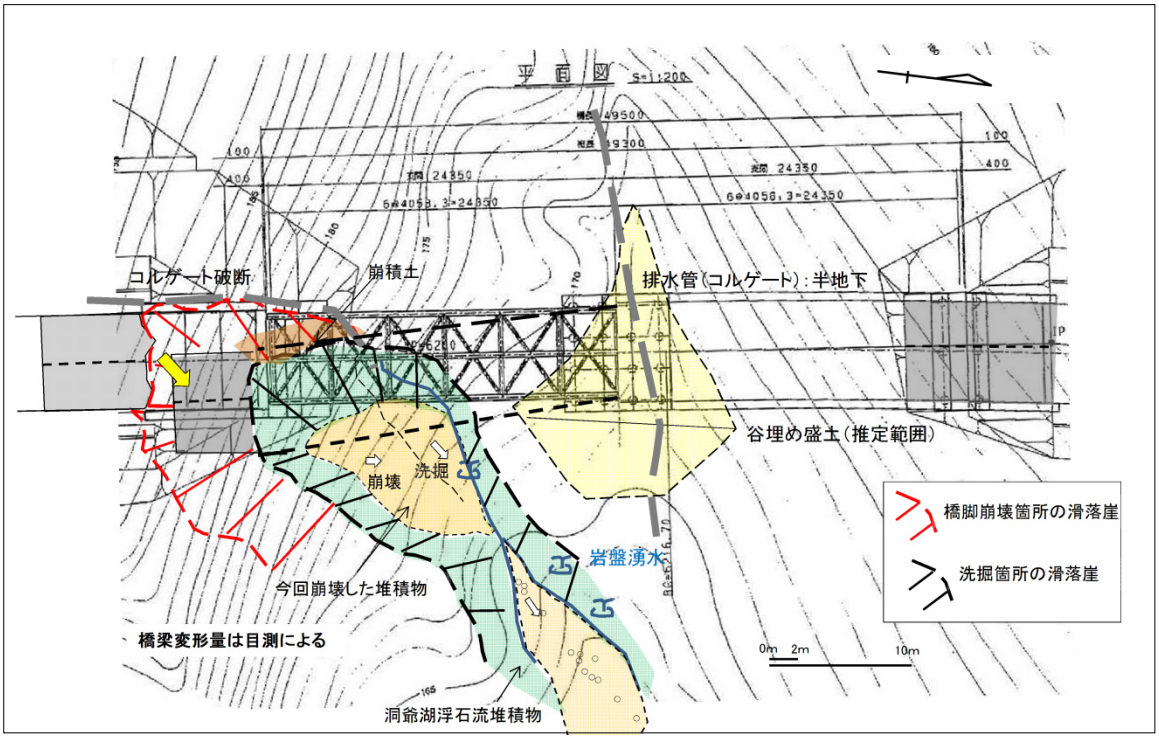
伏見橋の位置する貫気別川支流ニフシナイ川支沢は洞爺浮石流の堆積面に下刻され，急峻な崖を形成している。地質調査のボーリング資料[12]によると，支沢の層序は表- 2.2.1 に示すように洞爺浮石流堆積物を基盤とし，その支沢に崖錐堆積物，崩積土，谷埋め盛土が重なっている（写真- 2.2.3，図- 2.2.2，図- 2.2.3)。当該地点では，ボーリング調査から堆積物は層相と N 値から四層に区分されている。そのうち，当該沢沿いに主に露出し，橋梁の基礎となっているのは，Tp-l(A)層である。支沢に露出する凝灰岩層は沢沿いに比高 10～15m 程度の急峻な崖を形成している（写真－2.2.1)。堆積物は全体にピンク色を帯び，小豆大の軽石および安山岩角礫を含み，淘汰が悪い。また，溶結度は低く，ハンマー先端のピックが容易に突き刺さり，削られるぐらいに軟質であった（写真- 2.2.2)。地質調査のボーリング資料[12]によると，その N 値は 30～60 程度とされている（図- 2.2.2，図- 2.2.3)。特に，沢の流下部に接した下部壁面が侵食されやすく，その上部が次第に剥がれ落ちる様相を呈していた（写真- 2.2.1)。

図- 2.2.2　伏見橋の地質踏査図（橋梁一般図 [12] を用いて作成）

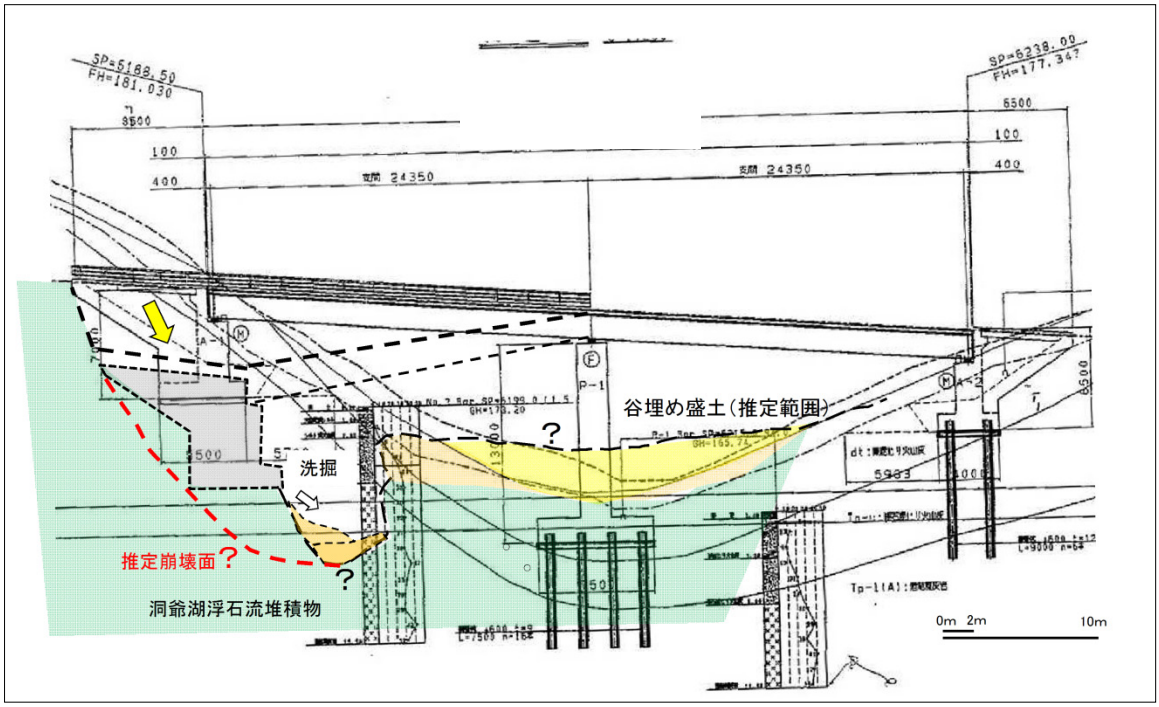
図- 2.2.3　伏見橋の概略断面図（橋梁一般図 [12] を用いて作成）

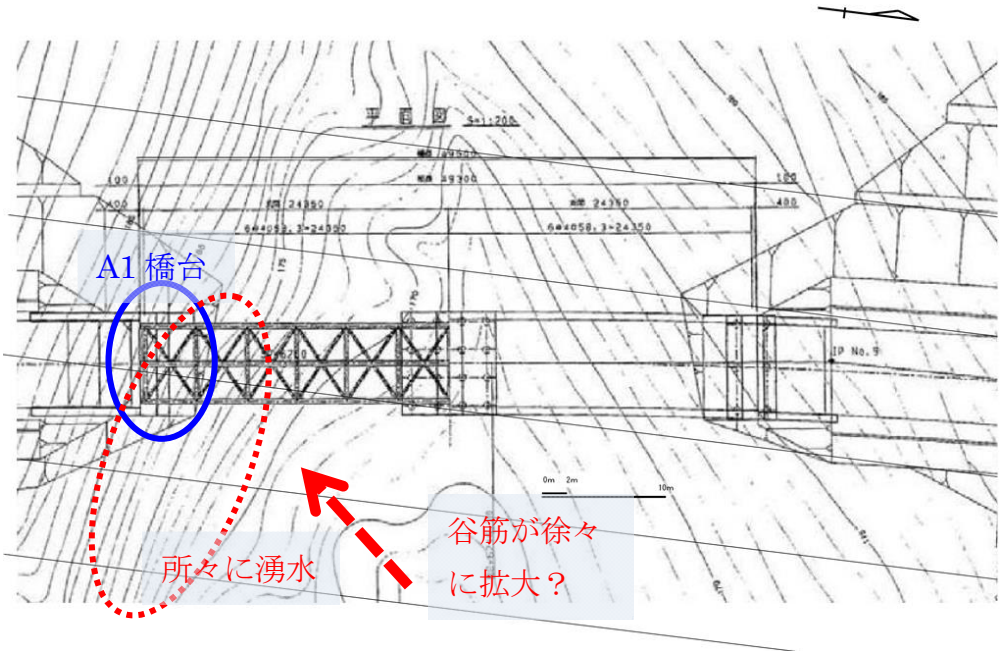
伏見橋 A1 橋台下の地形は谷地形であり，谷筋下流側に向かって傾斜していることが確認できる（写真- 2.3.2)。落橋後の A1 橋台背面の状況は，橋台基礎・ウイング・踏掛版の崩落とともに土砂も崩落しているが，背面側からすべりが生じたような痕跡は見られない（写真- 2.3.3)。A1 橋台と上部構造端部の状況から，上部構造は A1 橋台の崩落に伴って沈下しているように見られる（写真- 2.3.4)。A1 橋台前面の左側側面における状況からは，フーチング上面には埋戻し土が残存しており（写真- 2.3.5 赤丸箇所①)，側面にも土砂に埋まっていた痕跡（写真- 2.3.5 赤丸箇所②）があることから，崩壊直前まで埋戻しは確保されていたと見られる。なお，平成 24 年度の橋梁点検時の写真を見る限り A1 橋台周辺に異常は見られないが，写真で確認できない箇所がどのような状況であったかは把握出来ない（写真- 2.3.6)。A1 橋台左側（谷筋下流側）における斜面の状況を写真- 2.3.7 に示す。支持層（火砕流堆積物）と同質の層が剥落しており，橋台下方の周辺支持地盤の喪失が橋台の崩落に影響したと見られる。また，斜面に一部，苔が生えている箇所（写真- 2.3.7 赤丸箇所）があり，以前より橋梁周辺での地盤の崩落は進行していたと見られる。A1 橋台下側の土砂崩落の状況を写真- 2.3.8 に示す。想定される元地形に対し，崩落している土砂の量が少なく，橋台下面にあった土砂のみが崩落・堆積しているように見える。今回の橋台崩落以前に，橋台前面及び正面左側（下流側）の地盤の侵食が進行しており，安定性に乏しい状態であった可能性がある。 A1 橋台付近の地形状況を図- 2.3.1 A1 橋台付近の地形状況に，A1 橋台下側の湧水の状況を写真- 2.3.9 に示す。 A1 橋台前面に谷筋が存在し，所々で水が湧出している。伏見橋の支持地盤は火砕流堆積物であり，水に弱い特性を有するため，湧水・降雨等が，谷筋の進展や支持地盤の侵食に影響した可能性がある。

図- 2.3.1　A1 橋台付近の地形状況
