令和6年2月21日
国立研究開発法人土木研究所

令和6年能登半島地震 専門調査結果(中間報告)を公表します

令和6年能登半島地震 道路構造物の被災に対する専門調査結果(中間報告)

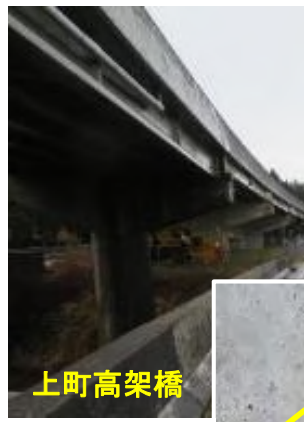
上町高架橋

② 耐震補強が復旧に寄与した例

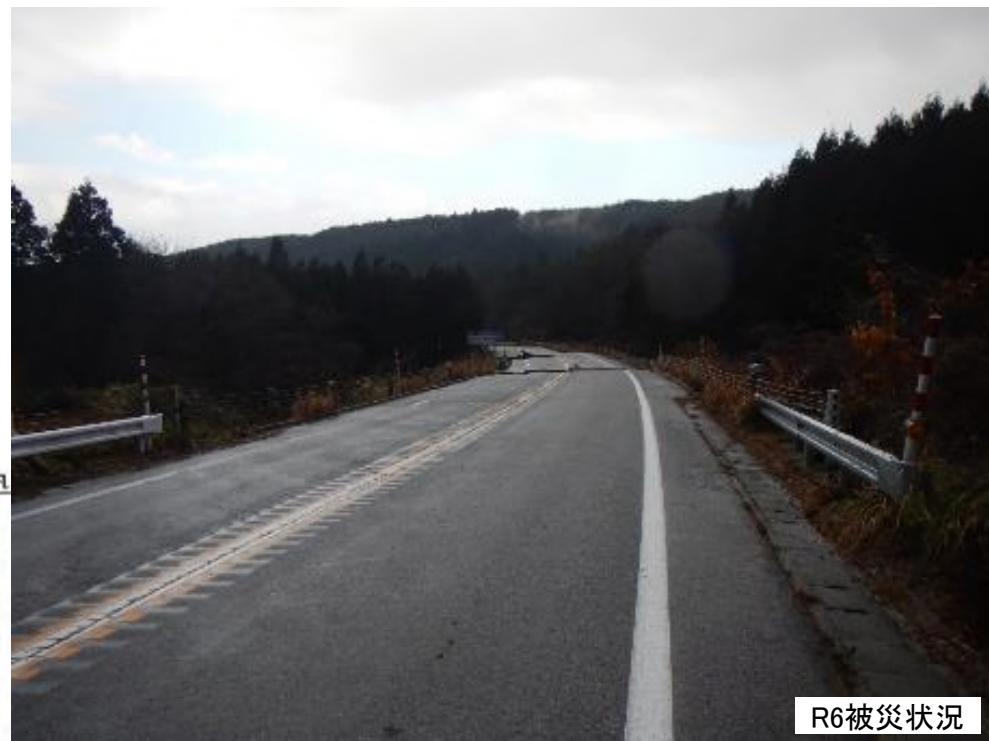
本復旧工事 標準断面図

○能越道(のと里山海道(徳田大津IC以北)、輪島道路、穴水道路区間) (現地調査)
 ・H19年能登半島地震で被災し、復旧した箇所は、R6年地震では軽微な被災にとどまっている

盛土高約15mの谷埋め盛土でクラック程度の被災
 H19大規模崩壊箇所(縦14)で基礎地盤砕石置換え、補強盛土、抑え盛土により復旧された箇所

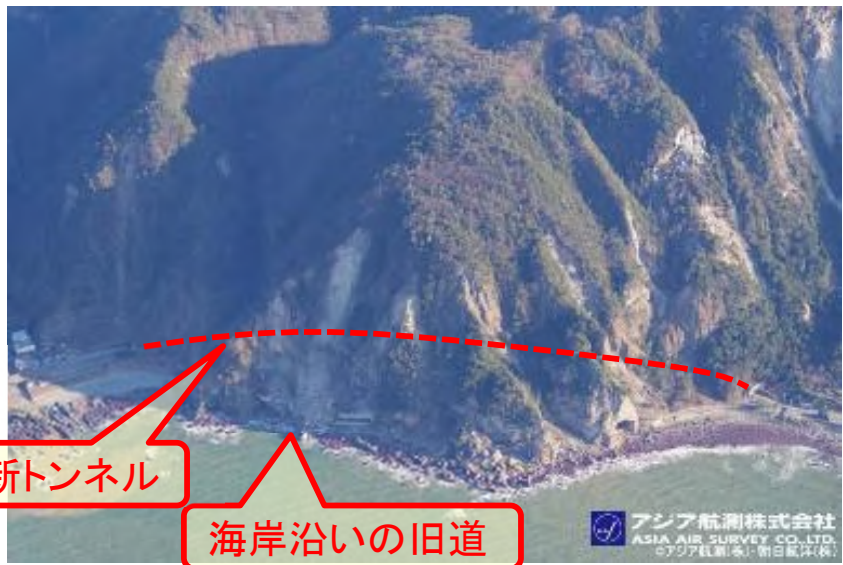
H19震災復旧において講じた路線計画の見直しが効果を発揮

- H19能登半島沖地震で被災した旧八世乃洞門の復旧では、不安定な岩塊が広い範囲に存在していたことから、路線計画から見直し、その付け替えとして新しいトンネル(八世乃洞門新トンネル)を建設(H21.11開通)
- 八世乃洞門新トンネルは、今回の地震において坑口付近で落石や崩土は生じたものの、トンネル自体には大きな損傷なし

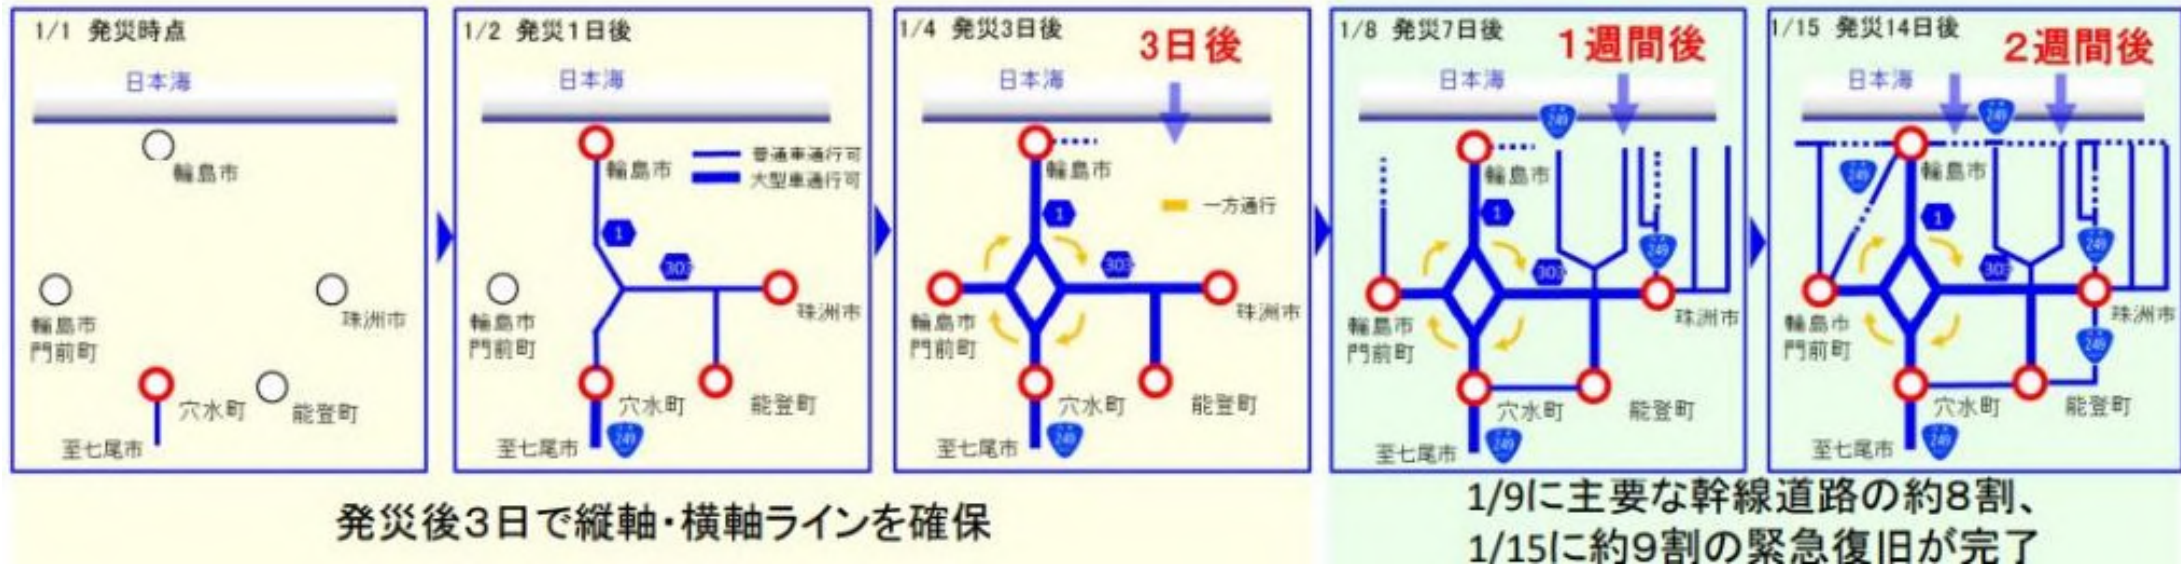
○道路の緊急復旧の経緯(国土交通省web)

○路線毎の相対的なリスクを比較するため、簡易なリスク評価を行い、啓開までに要した時間とその要因(構造物の被災状況)との関係を整理中

- 早期復旧に貢献する構造上の工夫などの提案
- リスク評価を活用することにより、相対的にリスクが高い路線、孤立化が生じる可能性の高い地域が浮かび上がり、道路網計画や防災計画(孤立した際の拠点設定の計画など)の参考情報として活用
