平成23年台風第12号災害 道路斜面災害 調査速報（和歌山県班）

国道169号（新宮市熊野川町玉置口（くまのがわちょうたまきぐち）

国道311号 田辺市真砂(まなご)

- 1 : 国道424号 みなべ町法手見(ほてみ)トンネル西側出口(写真左手)

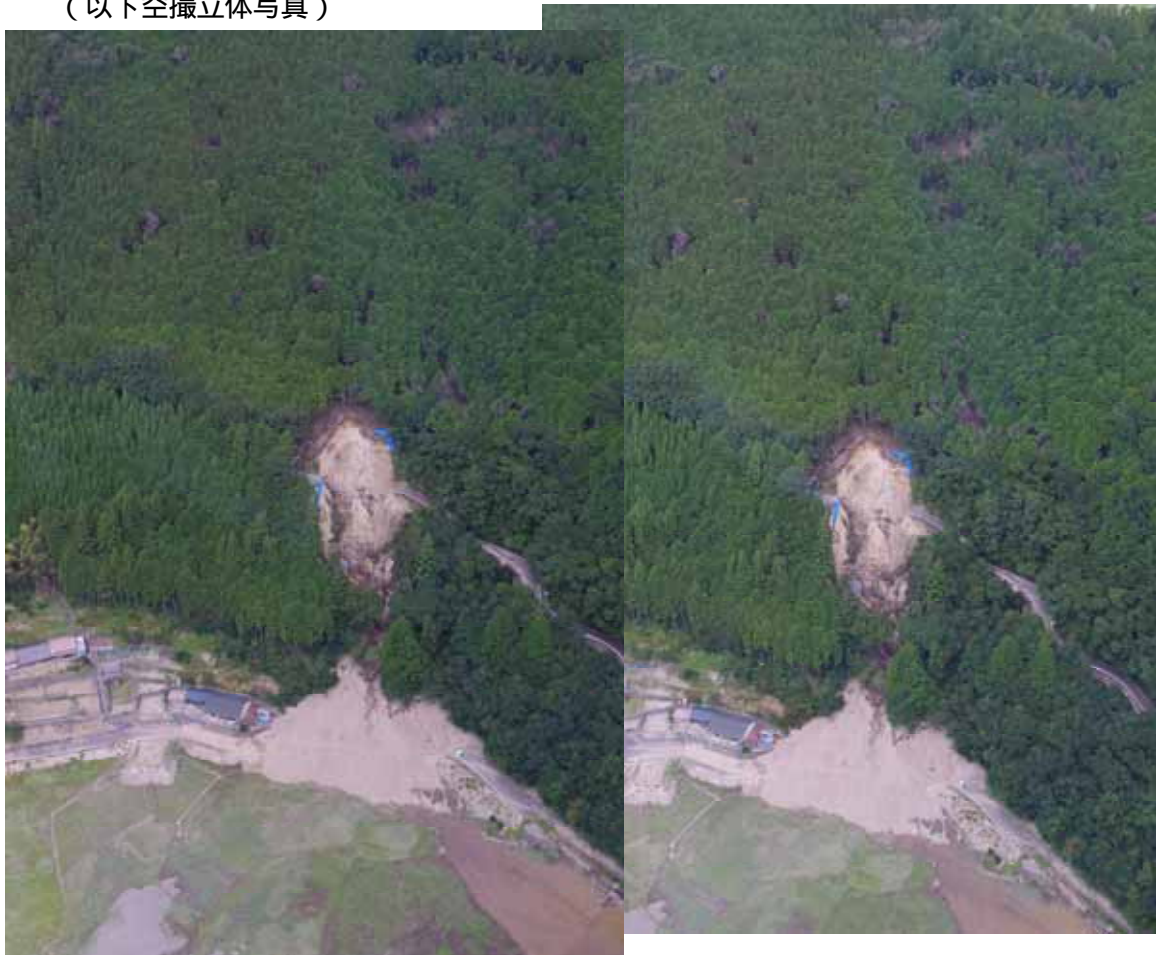
169号 玉置口

- ・地質地質：地形は勾配40度程度の谷型斜面。地質は後期白亜紀の日高川層群？（砂岩泥岩）（少し南部では熊野層群となっている）
- ・災害形態：表層土砂（深さ2m程度）および風化岩（深さ3～4m）の計6m程度の崩壊深さを持つ複合崩壊（土砂と基盤岩の両方からなる崩壊）。崩壊幅約40m、崩壊長さ約156m（頭部から土砂末端部まで）
- ・崩壊原因：地形的には谷地形で水が集まりやすい箇所であったこと、また、崩壊地の脇に古い表層崩壊のエリアがあり、今回の崩壊エリアは以前の崩壊で落ち残った表層土砂のやや厚いエリアにあたるため、この表土の厚いエリアを中心として崩壊したものと推定。崩壊面の岩盤は節理はあるがとくに流れ盤となる大規模な弱層は見あたらないため、基本的には表層崩壊に近いが、表層の緩んだ岩盤も含めてやや深めに崩壊したものと考えられる。
- ・今後の調査、確認事項（二次災害、対策検討等）：崩壊背後斜面の踏査による変状の有無の確認が必要。崩壊面を見ると亀裂（節理）はあるが、緩みはあまり見られないため、現状では比較的安定と思われるが、崩壊頭部は急斜面になっているので頭部付近の表層崩壊に注意が必要。また、崩壊地背後の斜面は、調査した限り段差等の変状はなく現状安定と思われるが、わずかにふくらみのある微地形（表土がやや厚く、斜面下方に表土が少しずつ落ちている可能性もある斜面）となっているので、より背後斜面の確認（段差などがないかどうか）はしておくこと。また、かなり上の背後斜面には、樹木の倒木がみられる。今回の崩壊とは直接関係ないと思われるが、念のため状況を確認しておいた方がよい。
- ・対策：応急対策は、崩壊面が急峻なため崩壊頭部の二次崩壊がないか背後斜面の変動計測（伸縮計等）をしながら適切な対策を実施。考えられる応急対策として、道路面まで大型土嚢を積み上げ応急路とすることや、地形的に急峻でこれが困難であれば仮橋など。

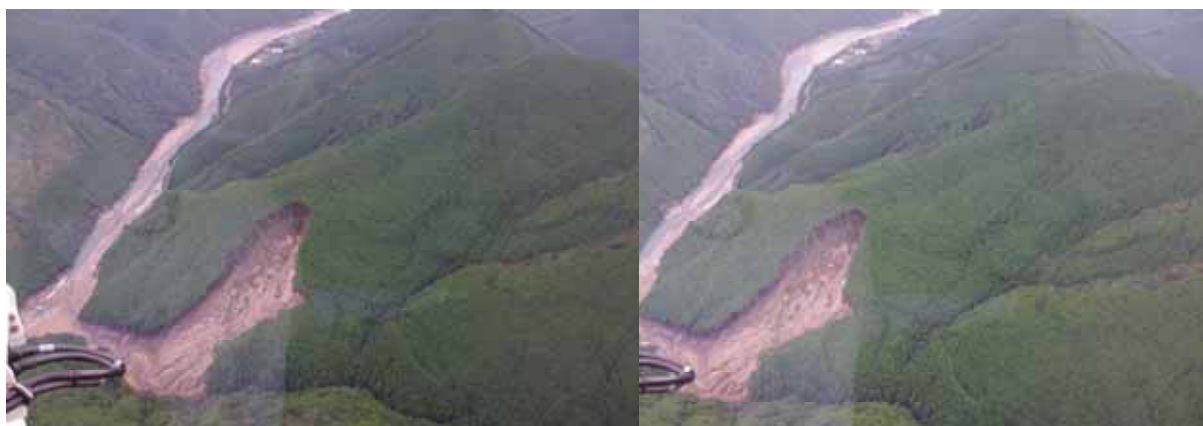
311号 真砂(遠望)

- ・災害形態：深層崩壊(崩壊深さ20m?)、崩壊幅約130m(堆積域幅190m)、崩壊長さ約550m(頭部から土砂末端部まで)
- ・崩壊原因：地形的には、今回崩壊した箇所よりも背後に、地すべりないし岩盤クリープ(岩盤が少しずつ重力で変形したもの)を示す地形が存在すること、崩壊頭部は崖錐(土砂)状部がかなり厚く、その下の岩盤も緩んでいることなどから、長雨で地下水位が上昇し、もともと広範囲に緩んだ状況にある岩盤斜面の末端部100m分くらいが大きく崩壊したものと考えられる。地質的には片理が発達(一部破碎)した泥質岩や礫岩からなるが、層理面・片理面は山の上流側に傾斜しているので流れ盤構造ではないため、断層等を用いて滑ったものと考えられる(ただしすべり面は未確認)。

- ・今後の調査、確認事項(二次災害、対策検討等)：2点の調査・確認が必要。1つは今回崩壊した背後の岩盤クリープ地形に変状が発生していないか(崩壊が背後に拡大しないか)を現地踏査で地表の変状の有無を確認することと、またできれば背後斜面のボーリング調査数孔と変動計測(モニタリング)。変動があればそちらの対策も要検討。もう1つは、崩壊した箇所の下流の土砂の堆積状況の確認(雨があれば土砂が出る可能性が高いため)。

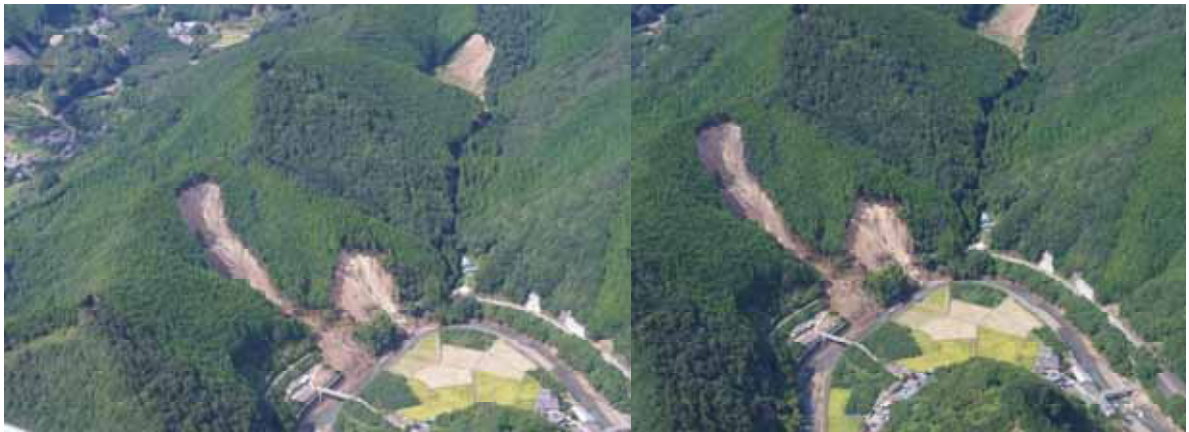
4 2 4号 法手見トンネル

- 2 : 国道424号 みなべ町法手見(ほてみ)トンネル西側出口より先ののり面
- ・ 地形地質 : 地形は急峻な谷型斜面。地質は日中期始新世～前期漸新世の音無川層群の砂岩泥岩とされる
- ・ 災害形態 : のり面崩壊(崩壊深さ2～5m?)。崩壊幅約70m、崩壊長さ約50m(頭部から土砂末端部まで)厚さ5～10cmの吹きつけのり面。ネット施工。元ののり勾配は不明だが、崩壊面の勾配が50度以上?とかなり急勾配であることから、それ以上の勾配であったと推定。道路上の崩壊土砂の先端部に吹きつけコンクリートがあることから、吹きつけの途中から滑ったもの(道路面は動いていない)と考えられる。ただし崩壊部の向かって右手側には吹きつけはなくネットのみを施工。
- ・ 崩壊原因 : 地形的には尾根型地形を切り土したのり面で、吹きつけ裏は風化した泥質岩(一部砂質岩)となっている。この風化部(緩み部)が浅い深さで崩壊していることから、降雨により風化部に地下水がまわり、弱い風化部が崩壊に至ったと推定。
- ・ 今後の調査、確認事項(二次災害、対策検討等) : 崩壊頭部の上部斜面に段差や亀裂がないか確認のこと。また、崩壊面がきわめて急なため、その部分が降雨等で二次崩壊する可能性もある。また、崩壊地内の向かって右側には崩土が途中で止まっているため、降雨により土砂が出る可能性があるため、不安定な範囲等を確認のこと。
- ・ 対策 : 恒久対策としては、崩壊部上部から整形しつつ切り直し、のり砕工。必要に応じてロックボルト等。応急的には(上部斜面の安定性を確認した上で)土砂排除、H鋼矢板で片側のみ緊急車両通過など検討。
