CAESARの臨床研究事例

独立行政法人土木研究所
構造物メンテナンス研究センター

CAESAR 臨床研究事例 目 次

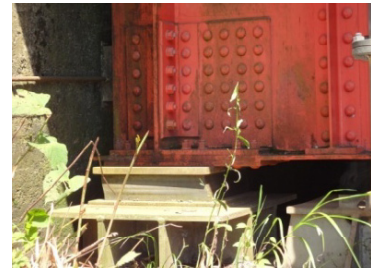
桁端部のあて板補強とゴム支承への取り替え

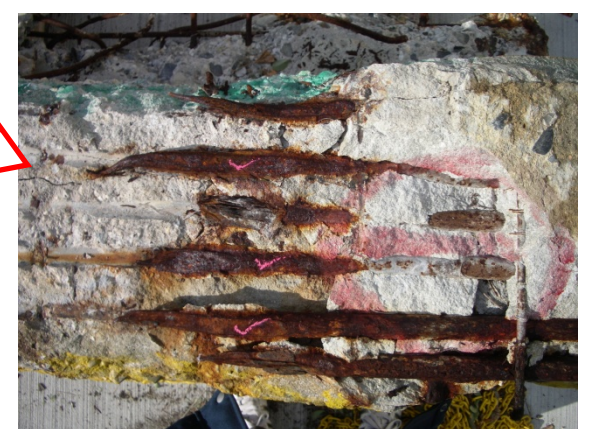
支承部の鉄筋

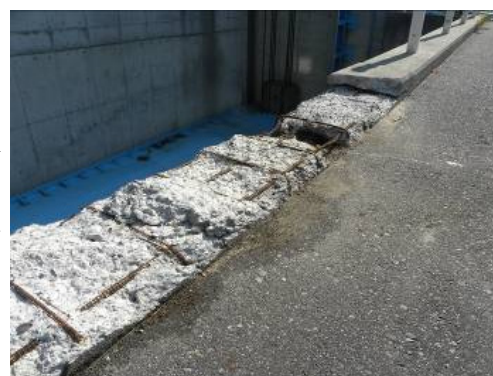
地覆部の圧壊

3径間目の損傷状況

- ◇津波の越流により、4径間のうち2径間が落橋
- ◇落橋していない径間のうち、3径間目の損傷が顕著

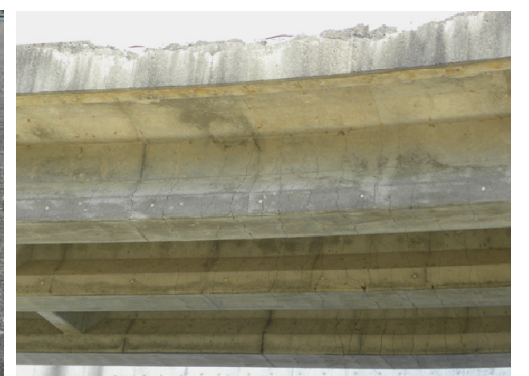
主桁に多数の曲げひび割れ
