# CAESARの臨床研究事例

独立行政法人土木研究所  
構造物メンテナンス研究センター

# CAESAR 臨床研究事例 目 次

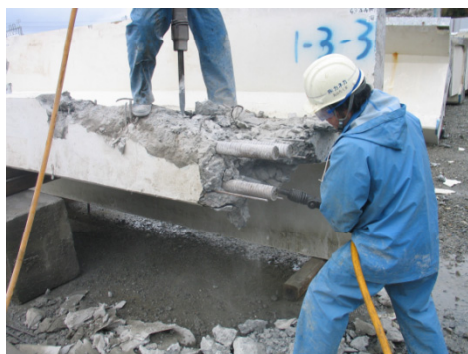
解体調査状況

撤去した桁を解体し、内部鋼材の腐食度を質量減少率として計測

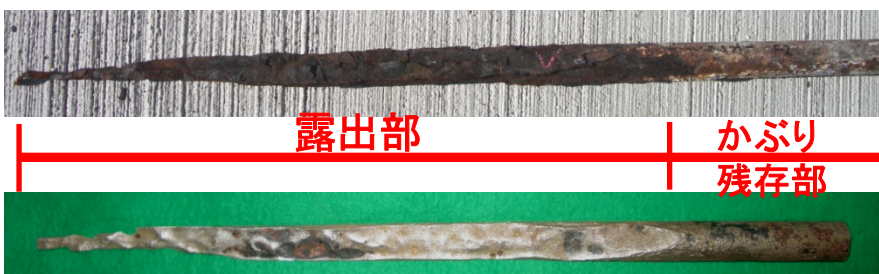
除錆前後の鉄筋状況

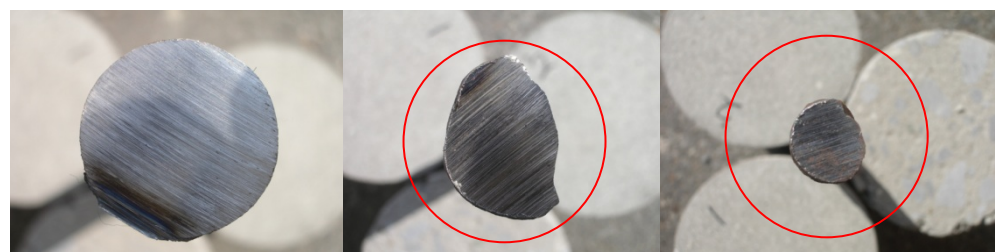
Φ25程度  
比較的健全な鉄筋

Φ18程度  
断面減少率49%

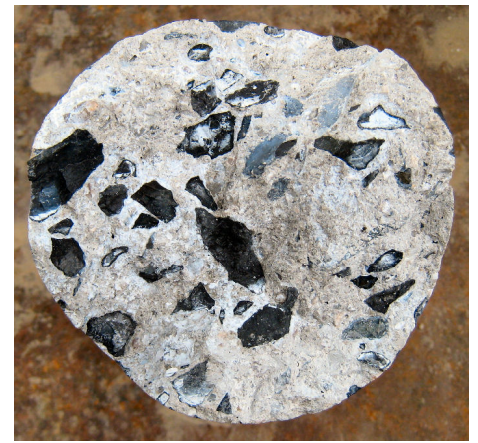
アルカリ骨材反応によるゲルの滲出

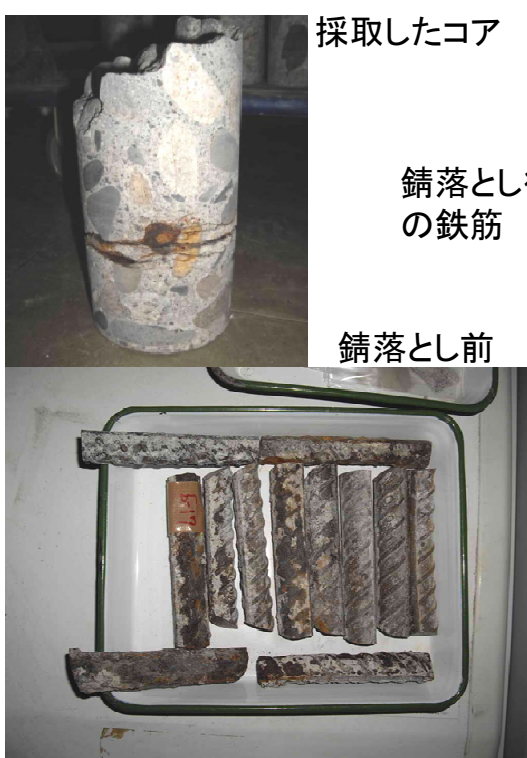
撤去橋脚の鉄筋の腐食程度

・同程度の塩化物イオン濃度であって  
も, かぶりの違いによって, 腐食の程  
度が異なる, という結果が得られた。
