# 土木研究所 つくば中央研究所 物理探査技術担当

## 物理探査結果の3Dモデル化と地質・地盤リスク評価への活用例

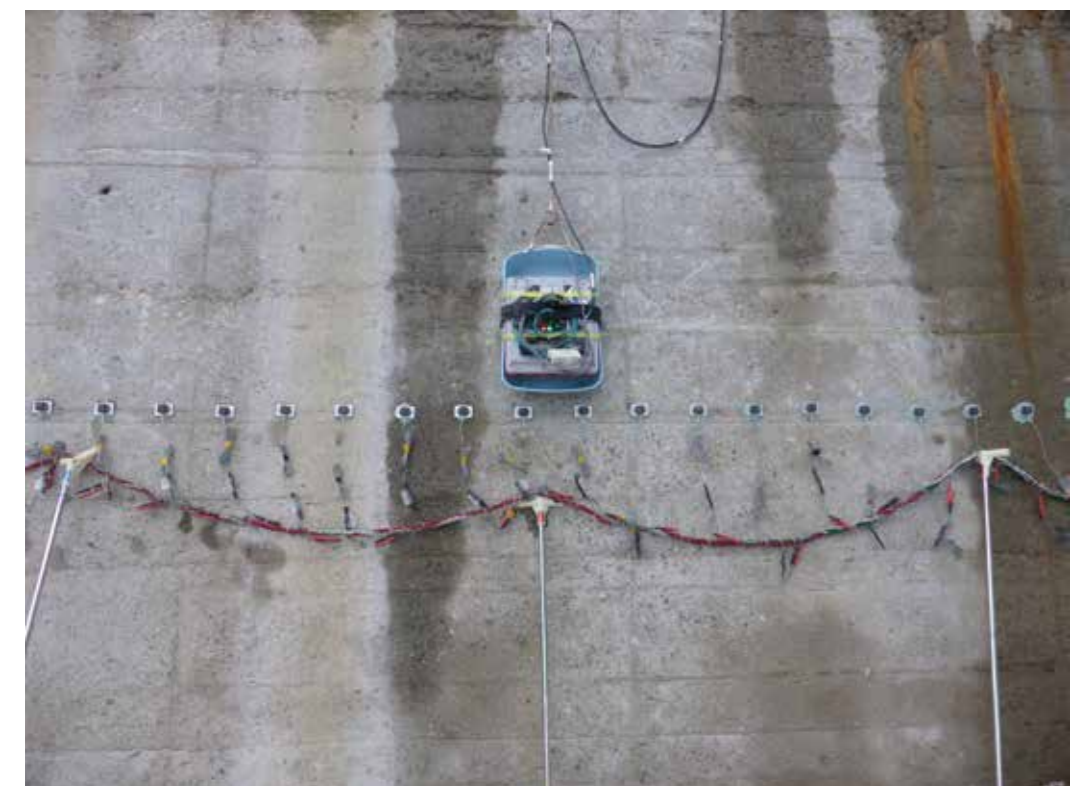
GPRおよび高周波地震探査風景

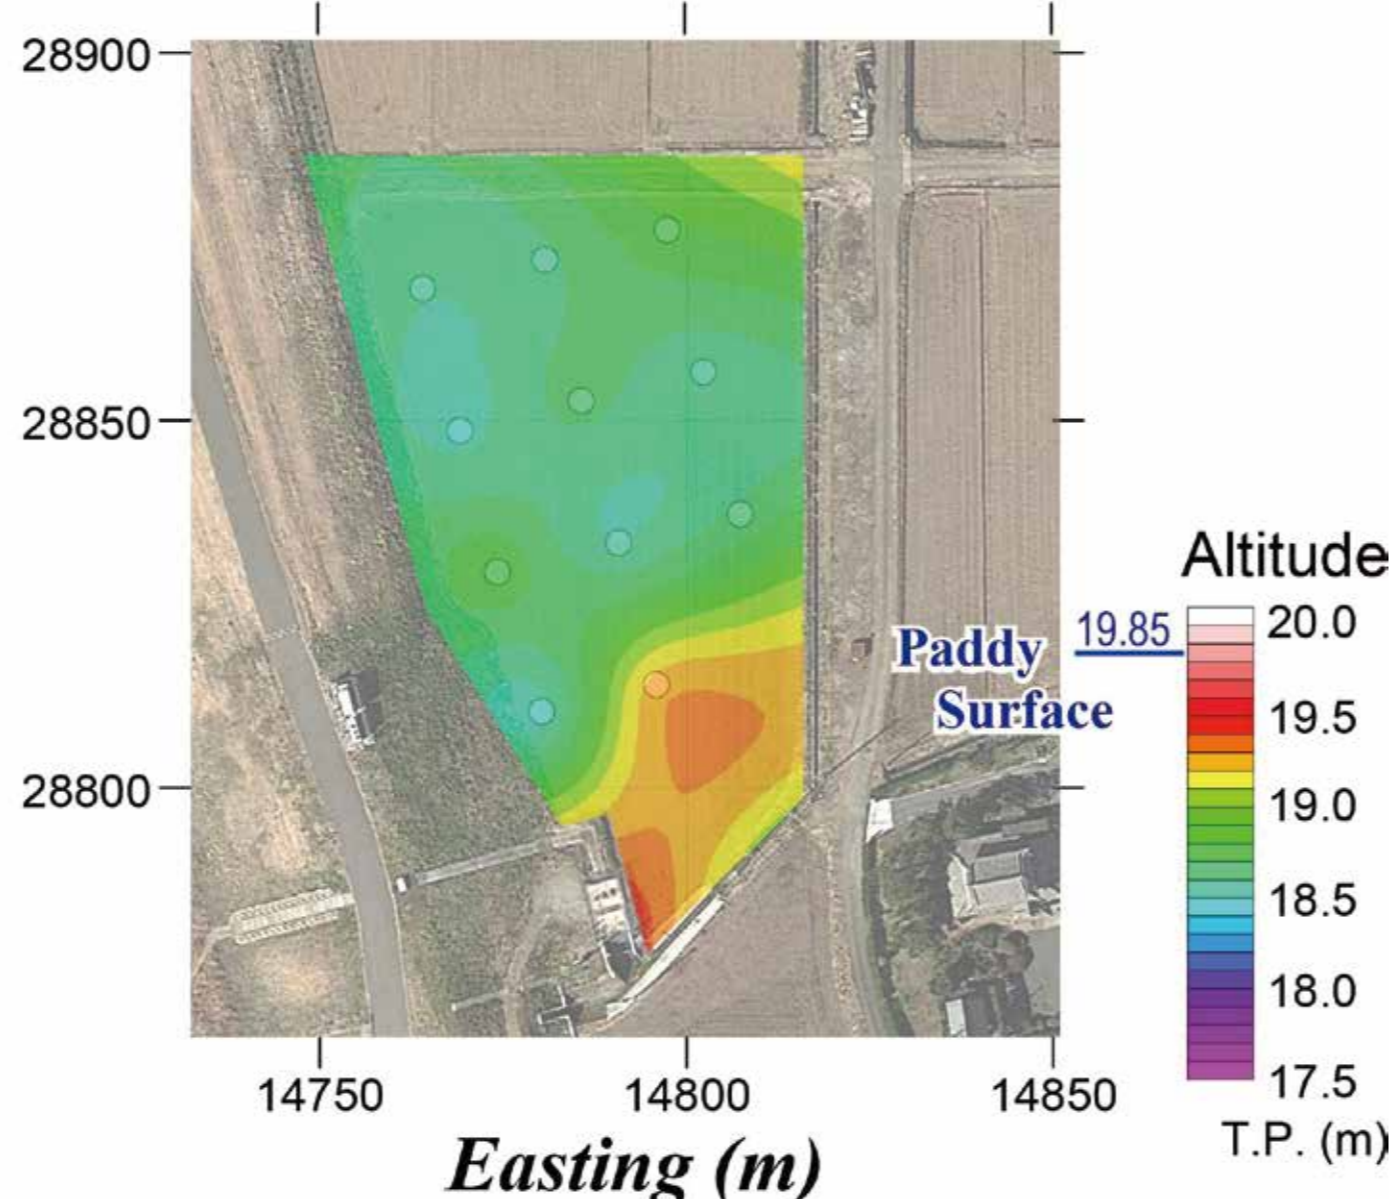
台風通過に伴う高水時に、河川堤防のり尻で漏水が発生しました。川裏側の田圃面からも湧水が発生し、田圃面下に高透水地盤が伏在すると推定されました。4,400m<sup>2</sup>の田圃で11点のSWSが実施されたものの異常構造を捉えることができませんでした。そこで詳細物理探査を実施し、さらにGPRで60万点以上のデータを取得して**3Dモデル**を構築しました。その結果浅所に高比抵抗(粗粒)のマウンドが伏在し、その箇所で湧水が多発していたことを突き止めました。

SWSによる基礎地盤標高モデル

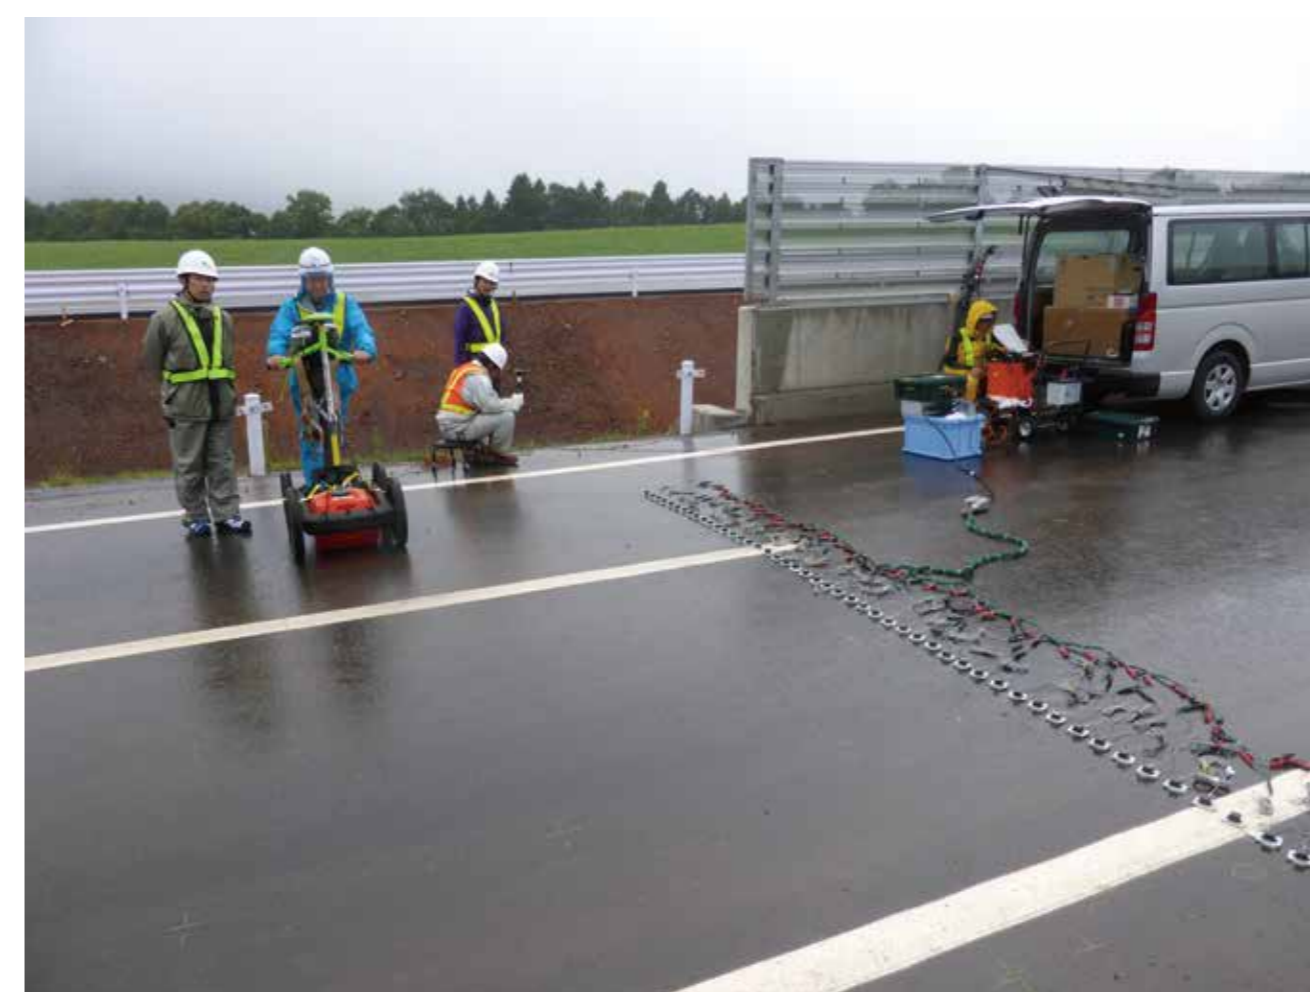
積雪寒冷地で冬期施工された、橋台接続部のジオグリッド補強土壁盛土区間において、路面沈下や補強土壁の沈下傾動などの変状が発生しました。その変状原因や盛土内部の変形構造の把握を目的として詳細物理探査を直営で実施しました。その結果から路面下2m程度までの**3次元舗装・盛土構造モデル**を構築し、変状発生メカニズム解明に貢献することができました。

変状箇所での詳細物理探査風景
