## 事故原因の推定に向けた議論 -メカニズムと要因分析-

平成29年1月21日(土)

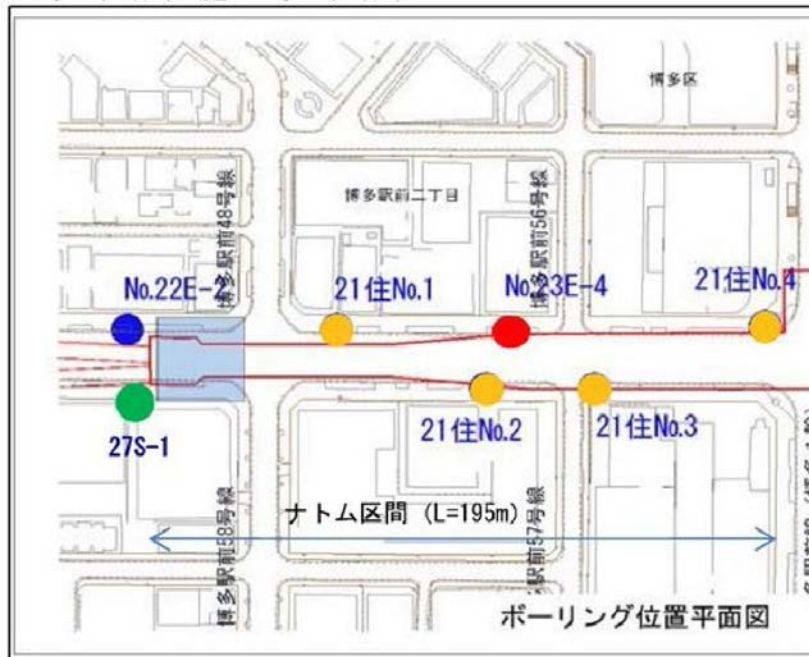
ボーリング調査結果に基づく3次元地質モデルによる想定地質では、大断面トンネル天端からD2上面までの離隔は、一部を除き2.0mを下回ることが想定されることから、D2の厚さが想定より薄かったことが、**要因となった可能性がある**。

○既往：4箇所、設計時：2箇所、施工時：1箇所

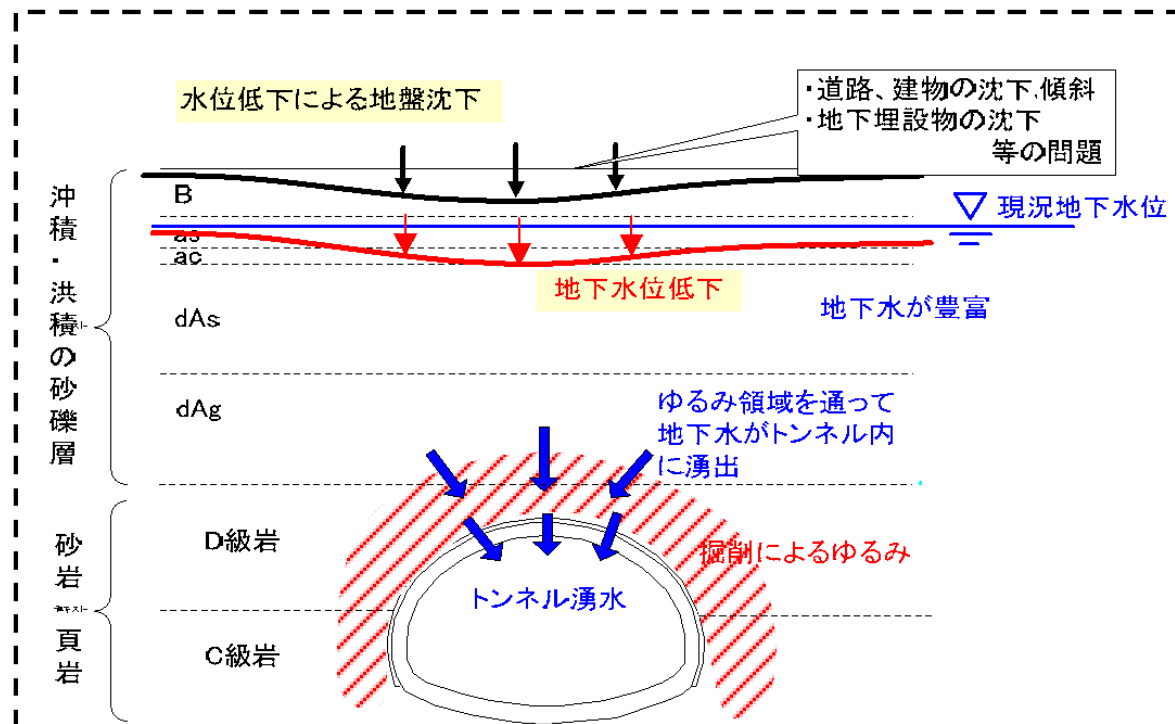
図2.3.1 福岡市提出資料P.19

当該区間の地下水位は地表面付近にあり、沖積・洪積の砂礫層内に帯水していることから、トンネル上部のD2層に高い水圧が作用する可能性やD2層の不陸により局所的な水圧がトンネルに作用する可能性が考えられる。このようにトンネル上部のD2層に水圧が作用したことが、**要因となった可能性がある。**

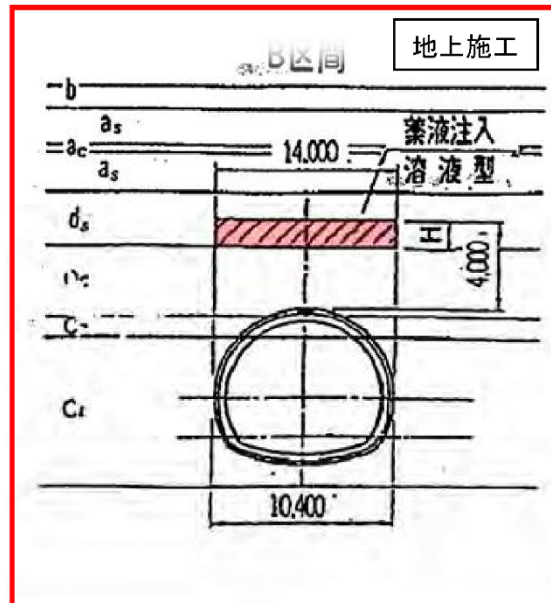
図2.4.3 福岡市提出資料P.30

中比恵西・東工区

止水を目的とした薬液注入工

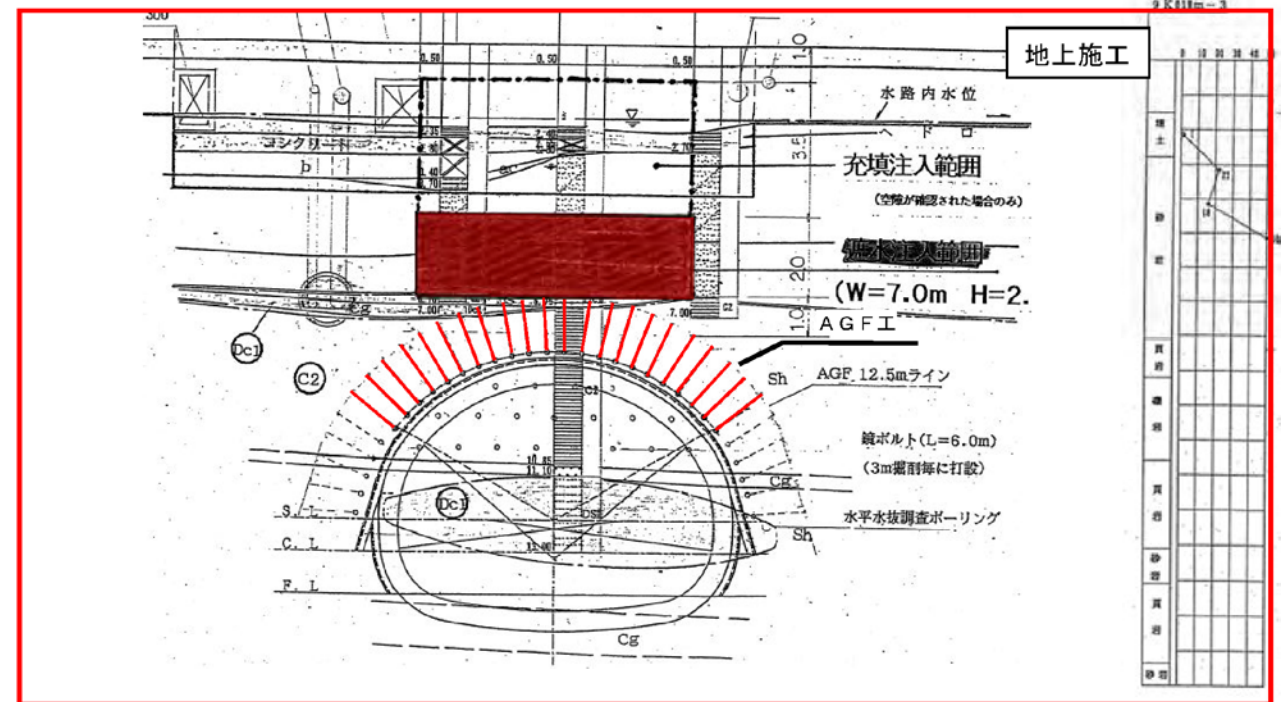
図2.4.5 福岡市提出資料P.34

桜坂工区

止水を目的とした薬液注入工及びAGFの併用

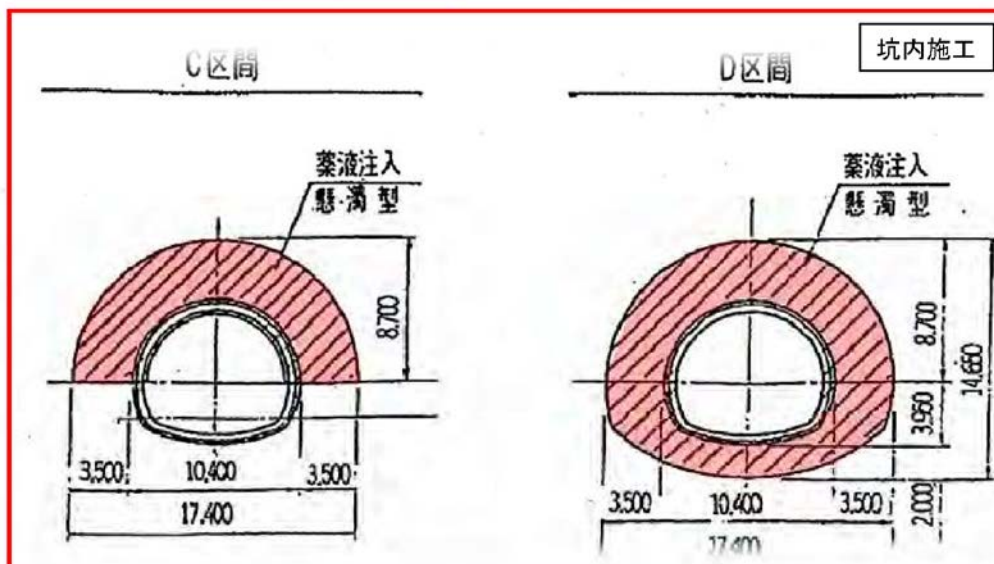
図2.4.4 福岡市提出資料P.30

中比恵西・東工区

地盤強化を目的とした薬液注入工

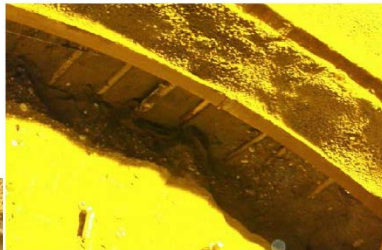
D2層の地山に対して、亀裂注入となっており、改良体が連続とはなっていない状況が確認されるため、**要因となった可能性はある。**

【参考】砂礫地盤での注入状況

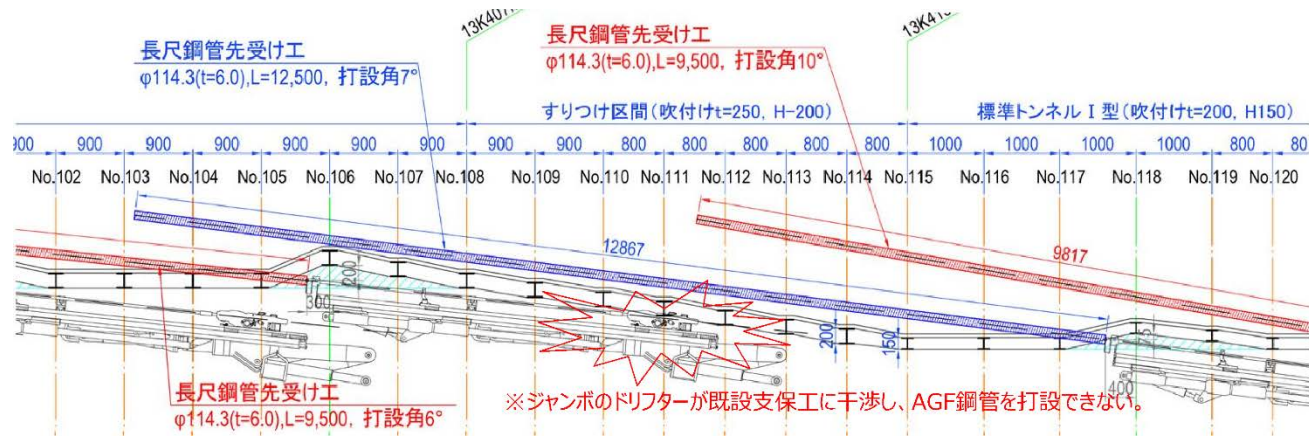
AGFは、根元を切断し改良長がラップすると考える最小拡幅方式が採用されているが、D2層の地山に対して、亀裂注入となっており、ラップ部の改良が連続とはなっていないことが想定され、このことは、**要因となった可能性がある。**

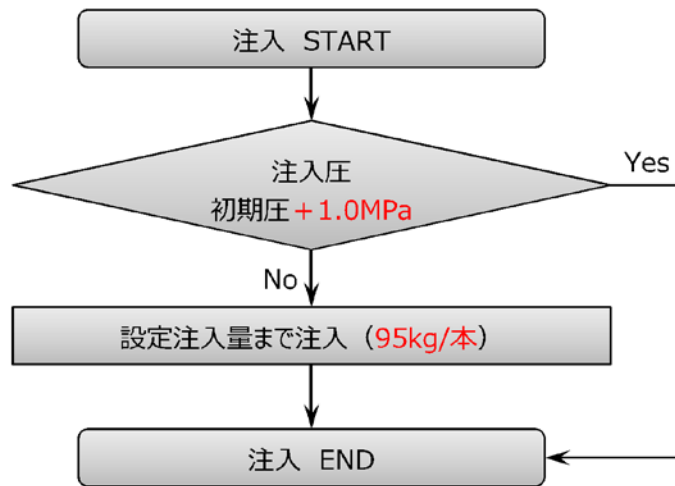
AGF区割りでの管理を行っていないが、注入圧および注入量での管理を行っており、**要因となった可能性は低い。**

※ AGFの注入は、3台の注入ポンプ（1～3号機）を使用し、鋼管内に挿入した長さの異なる3本の注入ホース（L=3m, 6m, 9m）から同時にシリカゲルを注入していた（パッカーによって隔壁を設けて、注入区間割りを行うステップ注入はしていない）。

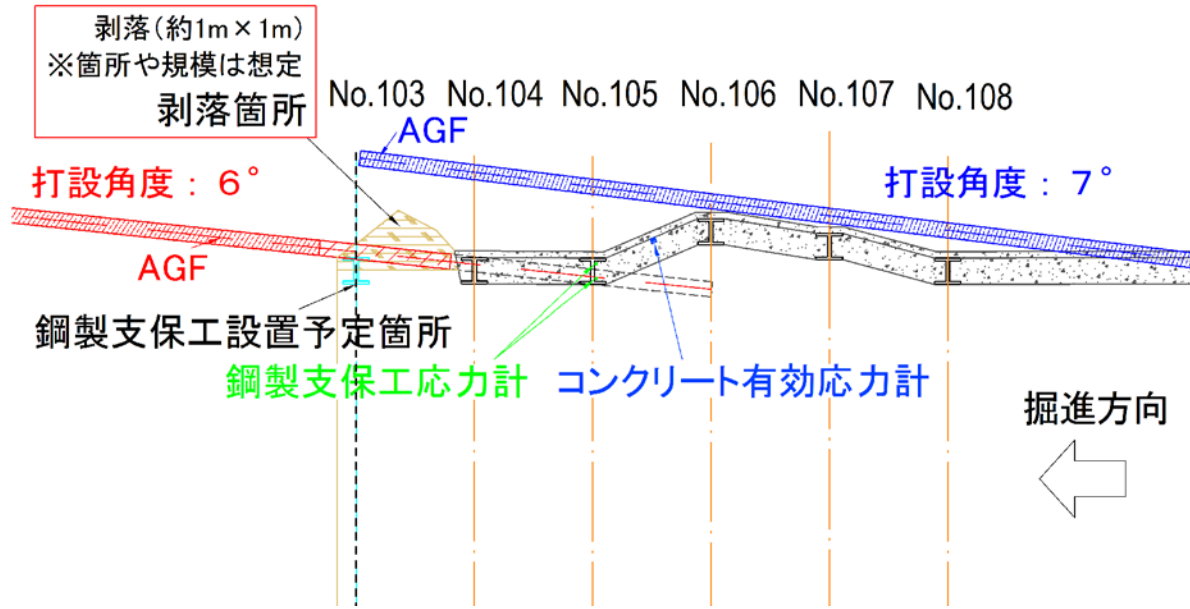
第1回委員会資料 資料4-2 (参考) p.15

陥没箇所は、拡幅部のラップ形状のすりつけ区間となり、他の部分と比べてラップ長が短く、さらに、根元切断される箇所でもあった。D2層の地山に対して、亀裂注入となっており、ラップ部の改良が連続とはなっていないことも想定され、このことは、**要因となった可能性がある。**

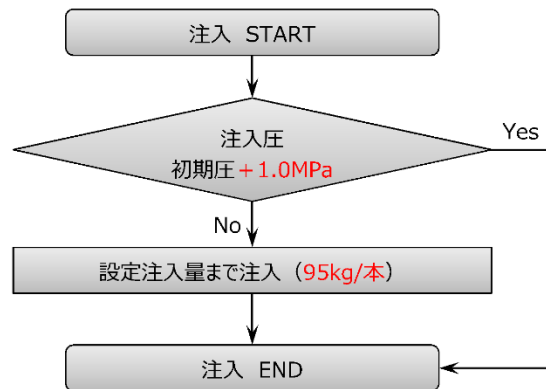
AGF区割りでの管理を行っていないが、注入圧および注入量での管理を行っており、**要因となった可能性は低い。**

※ AGFの注入は、3台の注入ポンプ (1~3号機) を使用し、鋼管内に挿入した長さの異なる3本の注入ホース (L=3m, 6m, 9m) から同時にシリカレジン注入していた (パッカーによって隔壁を設けて、注入区間割りを行わずステップ注入はしていない)。
