## 道路陥没発生メカニズムの推定

大成・佐藤・森本・三軌・西光建設工事共同企業体

平成29年1月21日(土)

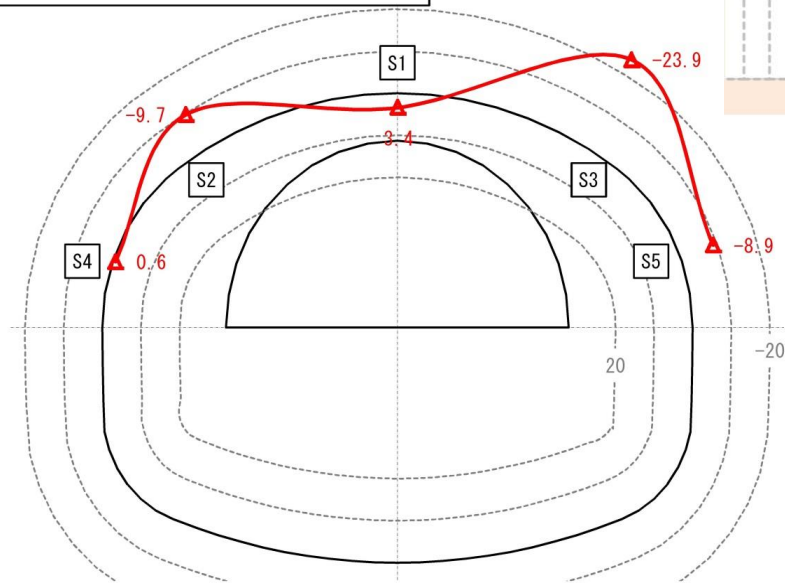
104基目掘削時の曲げモーメント増分

- 本坑支保工104基掘削時：高さ7.8m分の土圧が作用している。(支保設置後1基目)
- 本坑支保工103基掘削時：高さ7.8m分の土圧が増分として作用しさらに天端付近には局所的に高さ2m分の土圧が作用している。(支保設置後2基目)

→本坑支保工105基に作用する荷重は、通常のNATMにおける掘削時挙動と異なり切羽が離れても作用荷重増分が減少せず、本坑支保工103基掘削時には全土被り厚(18.8m)相当の鉛直土圧(17.6m分)が作用している

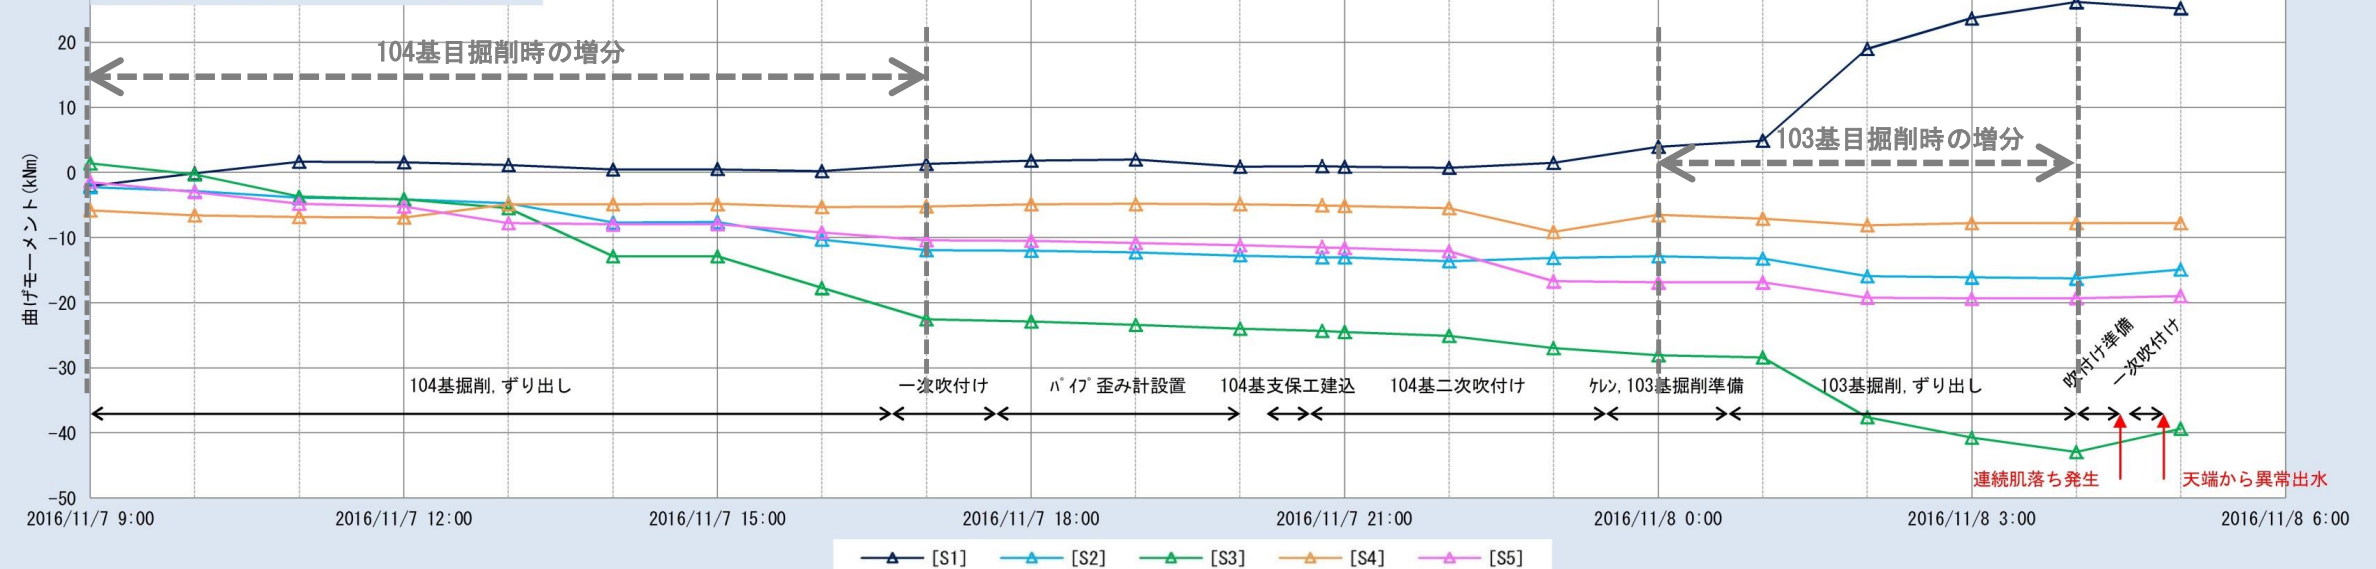
鋼製支保工曲げモーメント経時変化

- 本坑支保工103基切詰め掘削開始直後(11月8日1:00~2:00)に**本坑支保工105基の鋼製支保工天端に下側凸となる曲げモーメント**が顕著に発生している。また、これと同一のタイミングで、切羽前方1.5m位置の**長尺鋼管に上側凸となる曲げモーメント**が顕著に発生している。

⇒本坑支保工103基切詰め掘削開始直後に、切羽近傍の地山と支保工に**鉛直下向き荷重**が作用した

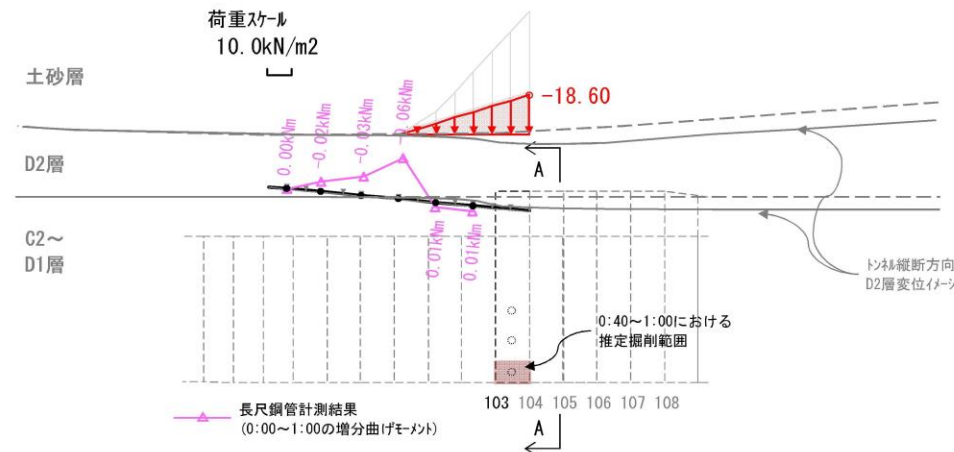
### 長尺鋼管 (104基) 応力測定結果より推定したトンネル縦断方向の地山内における荷重分布

・縦断方向の各時間の推定増分荷重は、1時間毎の長尺鋼管計測結果の曲げモーメント分布を再現できる荷重をフルム計算で求めることにより算出

各時間の掘削範囲は、103基掘削に要した時間(0:40~4:00)における単位時間当りの掘削体積一定と仮定して算出

- 2016年11月8日1:00~2:00の間、**105基支保工に作用する荷重が急増**している(この1時間で緩み高さ6.2m相当の土圧が作用)。最終的には**全土被り相当の土圧が作用**した。
- 同一時間において、トンネル縦断方向では**切羽近傍の鉛直荷重が急増**している。このことから、当該1時間において掘削に伴う変位により、切羽近傍で局所的に**D2層の破壊が生じ**、D2層が負担していた荷重がトンネルに直接作用したと推定される。
- 2016年11月8日4:00~5:00の間、**104基~103基間の地山には荷重が作用しなくなり**、切羽後方の支保工に作用する荷重も**減少**している。このことから、**104基~103基間でD2層~土砂層の崩壊が生じた**と推定される。

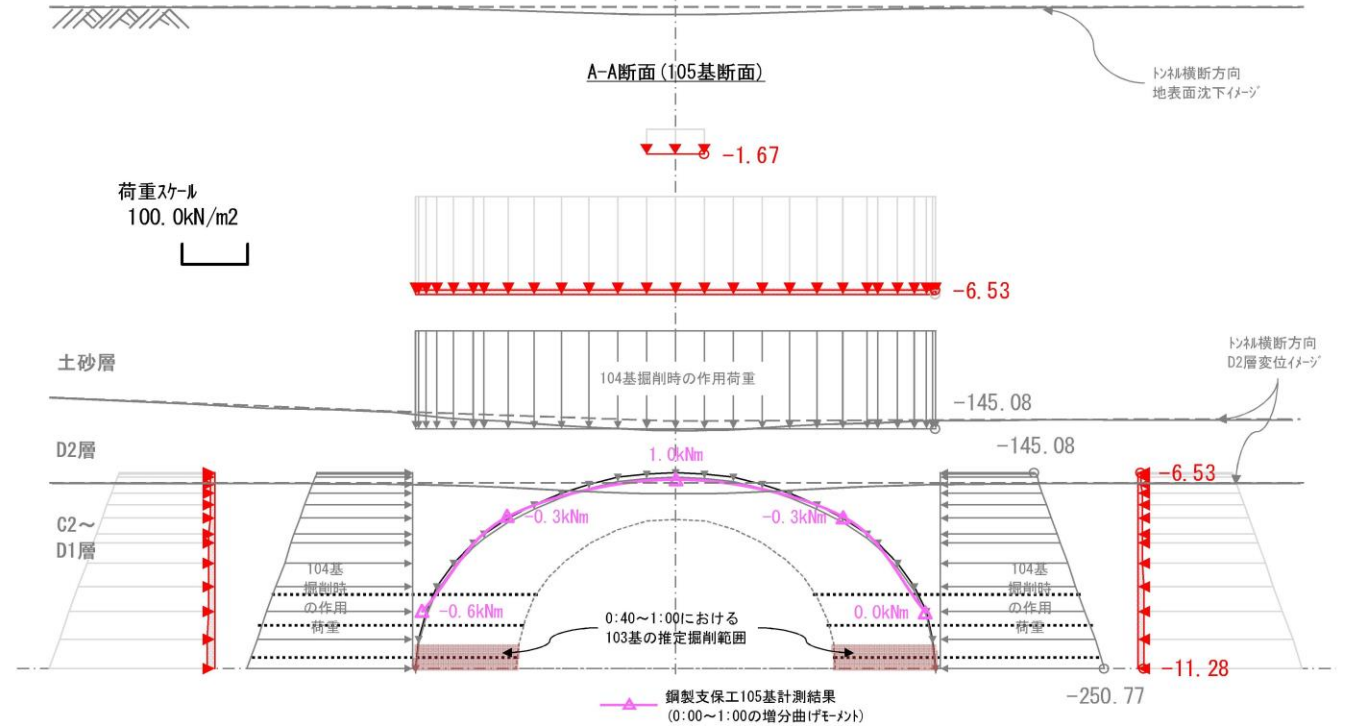
### 鋼製支保工・吹付けコンクリート (105基) 応力測定結果より推定したトンネル横断方向の掘削壁面における荷重分布

・横断方向の各時間の推定増分荷重は、0:00~4:00の105基支保工計測結果の曲げモーメント・軸力分布を再現できる荷重をフルム計算で求め、これを1時間毎の鋼製支保工天端の曲げモーメントの値で按分して算出

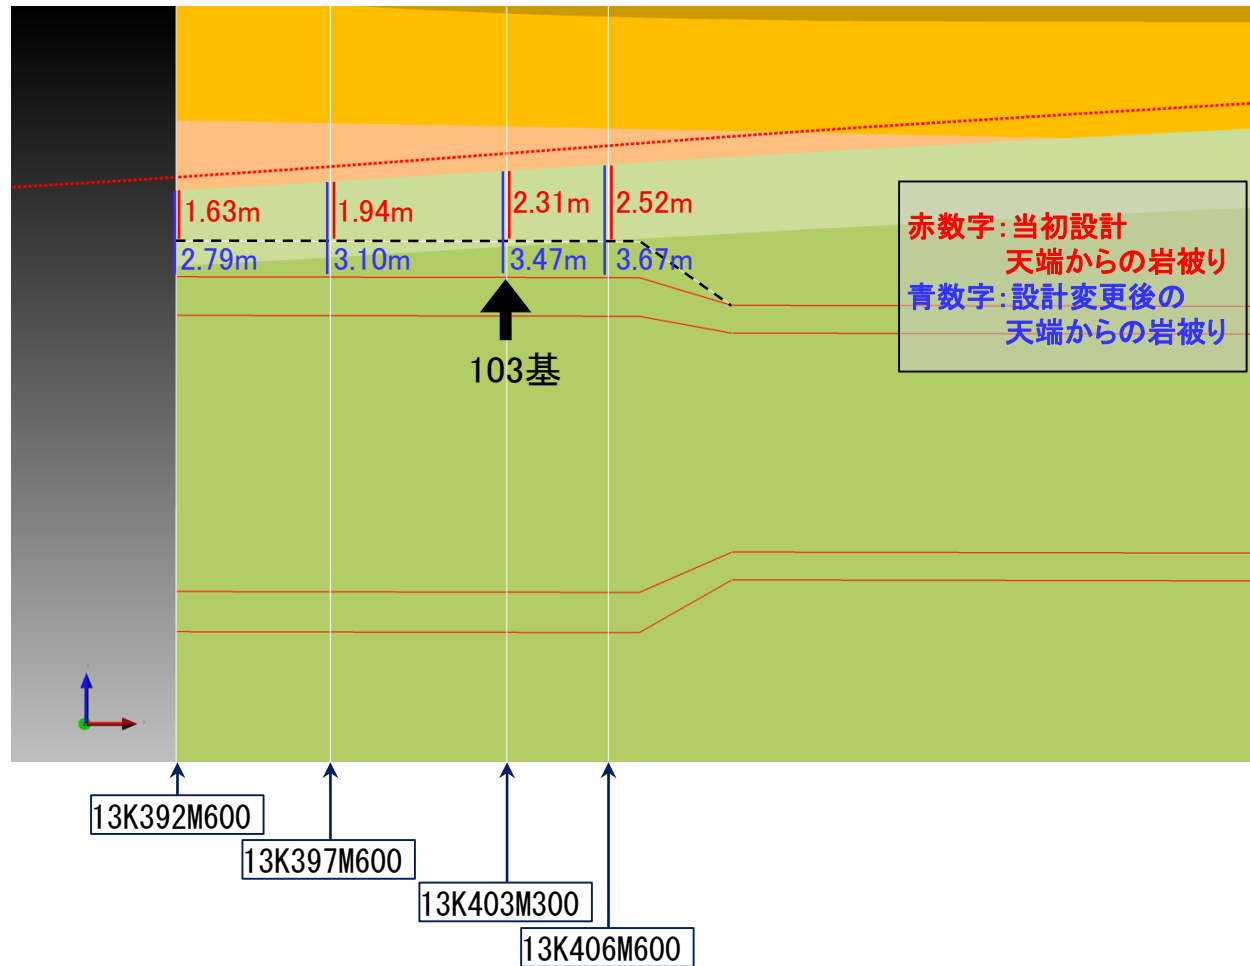
大断面トンネル施工時の地質モデル  
(既往ボーリング+No. 27S-1 計9本)

- 104基掘削までは崩壊が生じていない**ことから、崩壊~道路陥没の発生要因は、**D2層上端の起伏により局所的に層厚が薄い箇所が存在したこと**、あるいは**D2層の強度が小さい箇所が存在したこと**により、103基切羽上部のD2層が上部土砂層の土水圧に耐えられず、トンネル掘削に伴う変形により**局所的に破壊**したと推定される。
