福岡地下鉄七隈線延伸工事現場における道路陥没に関する検討委員会

報告書

平成 29 年 5 月

国立研究開発法人 土木研究所

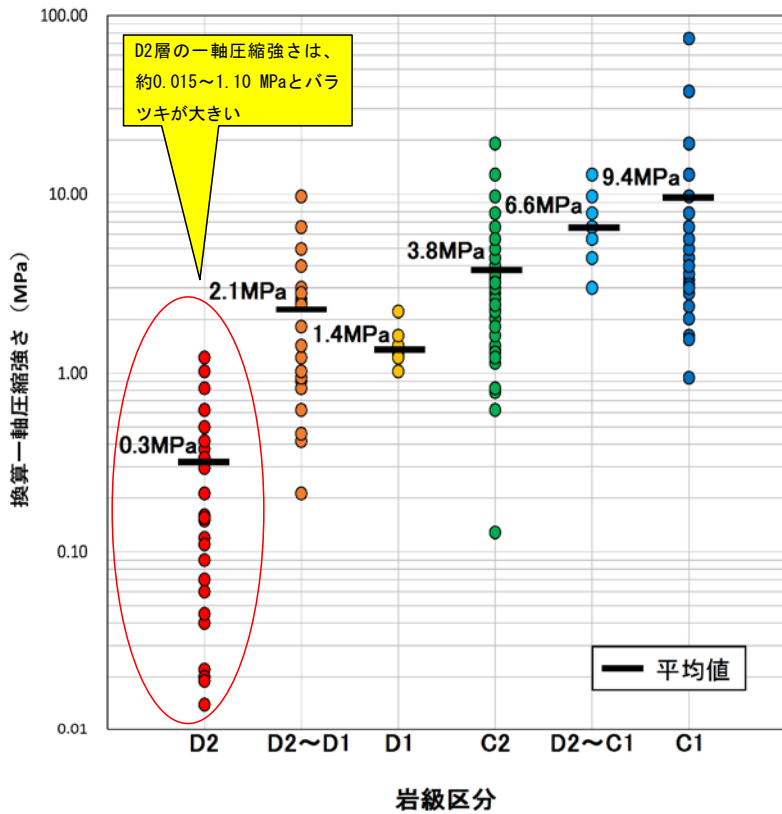
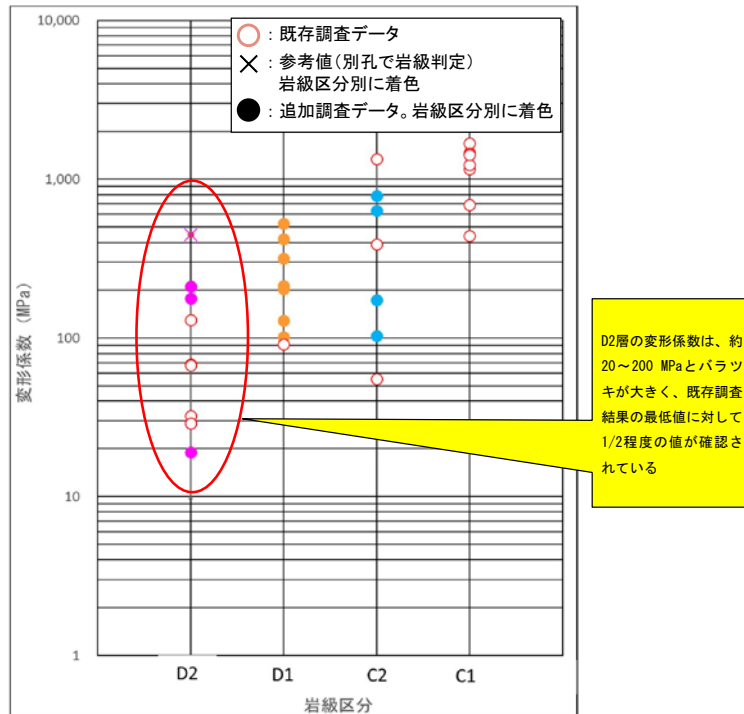
B - 3) 変形係数（既存調査と追加調査の比較）

既存の地質調査と追加地質調査による変形係数を比較する。D2層において、追加地質調査のデータは、既存調査データの上下限界を示す。D1層において、既存の地質調査のデータは1点だが、追加地質調査のデータはそれより高い値を示す。C2層において、既存地質調査のデータはバラツキが大きい、追加地質調査のデータはその間を埋める値が存在する。

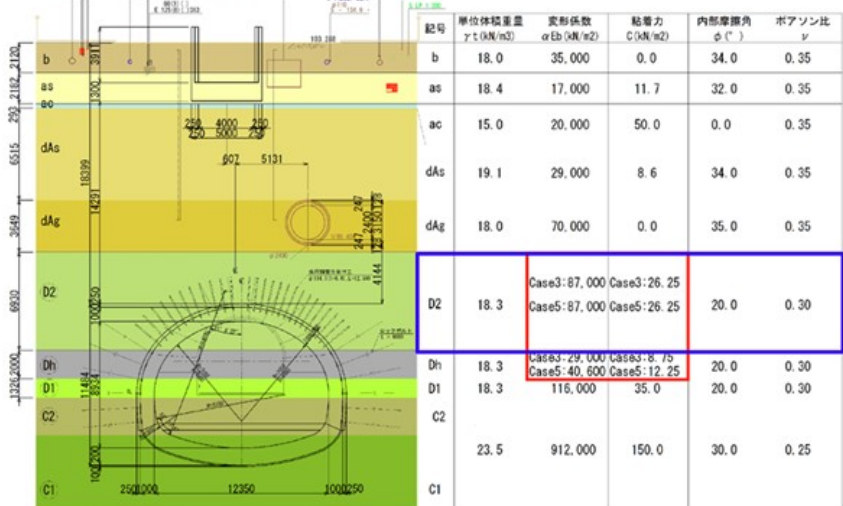
③2016.1.28 対象：“標準トンネルⅡ型”
「先進導坑掘削時の計測データの評価および本坑掘削時の予測解析」

・先進導坑掘削時に得られた地表面沈下および地下水位挙動を分析し、その結果にもとづき再現解析を行い、事前予測解析の条件（D級岩盤部）を見直した。
 →開削部のボーリングで得られたD級の地山物性値の75%とした。

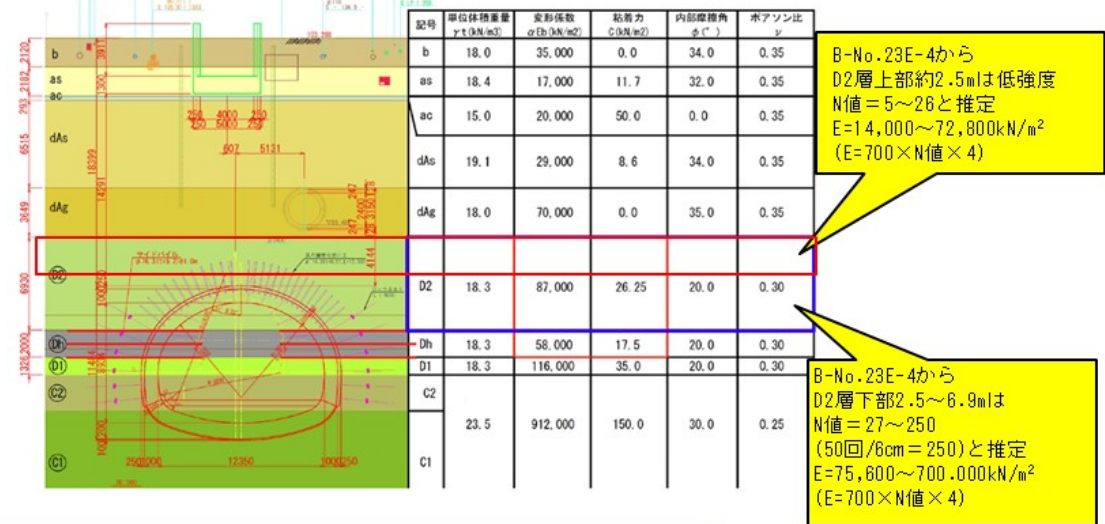
④2016.9.26 対象:“標準トンネルⅡ型”
「標準トンネルⅡ型先進導坑・本坑掘削時の再現解析」

・標準トンネルⅡ型の先進導坑掘削時および本坑掘削時（下半掘削完了まで）に得られた計測結果にもとづき、再現解析を実施し、地山物性値（D級岩盤部）を見直した。
→開削部のボーリングで得られたD級の地山物性値の75%とした（③から変化なし）。

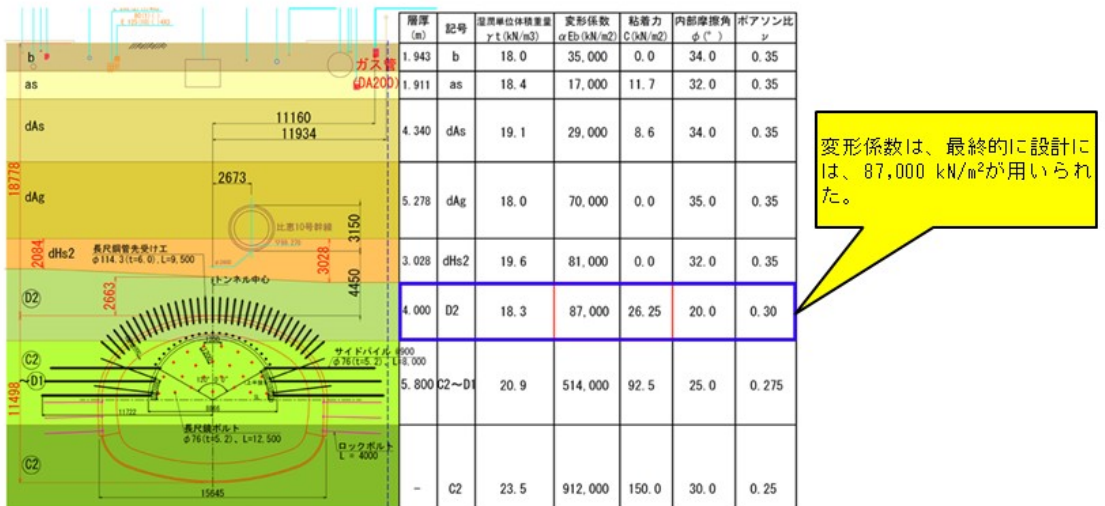
⑤2016.9.26 対象:“大断面トンネル”
「大断面トンネル掘削時の再予測解析と管理基準値の設定」

・大断面トンネルの予測解析を実施し、トンネル掘削による周辺構造物への影響およびトンネルの安定性を確認した。
・予測解析結果をもとに、管理基準値を設定した。

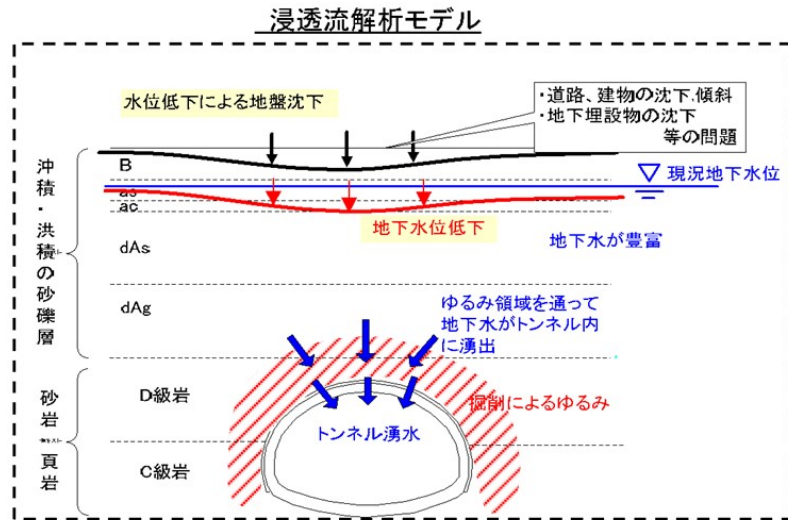
大断面トンネル区間では、トンネル上部の岩被りが小さく、地下水リスクが大きい。一方、大断面トンネル区間以外では、岩被りが大きく、地下水リスクは比較的小さいと評価されていた。

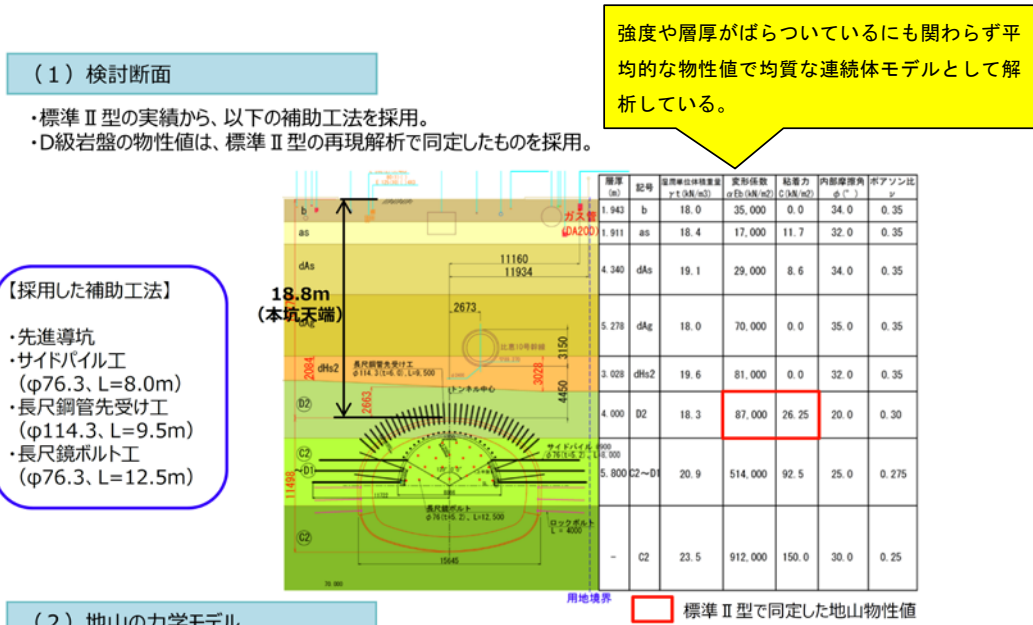
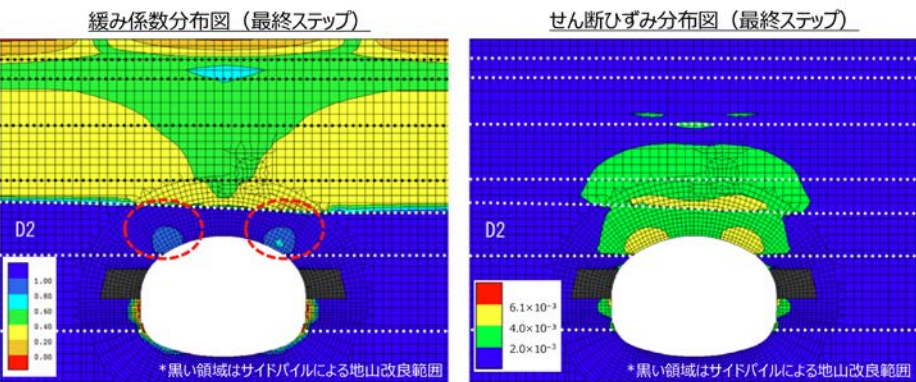
難透水性風化岩層に高い水圧が作用する中での施工となるが、土水一体の有限要素法（FEM）解析（全応力解析）を用いて、標準Ⅱ型部の導坑、本坑掘削時の計測結果から同定した地山物性値をもとに大断面幅の予測解析を実施し、注入式長尺鋼管先受け工、サイドパイル、高強度吹付けにより補強をすることでD2層の安定を確保するとしていた。

・大断面トンネルの予測解析の結果、**支保工の健全性**および**地山の安定性**は確保されていることを確認した。
 ・先進導坑掘削完了時の計測結果（天端沈下:8.2mm ※支保工104基）であり、概ね予測解析結果（天端沈下:8.5mm）と一致した。
 →導坑掘削時点においては、**想定した地質構成**および**地山物性値**、そして**解析手法の妥当性**を確認できた。

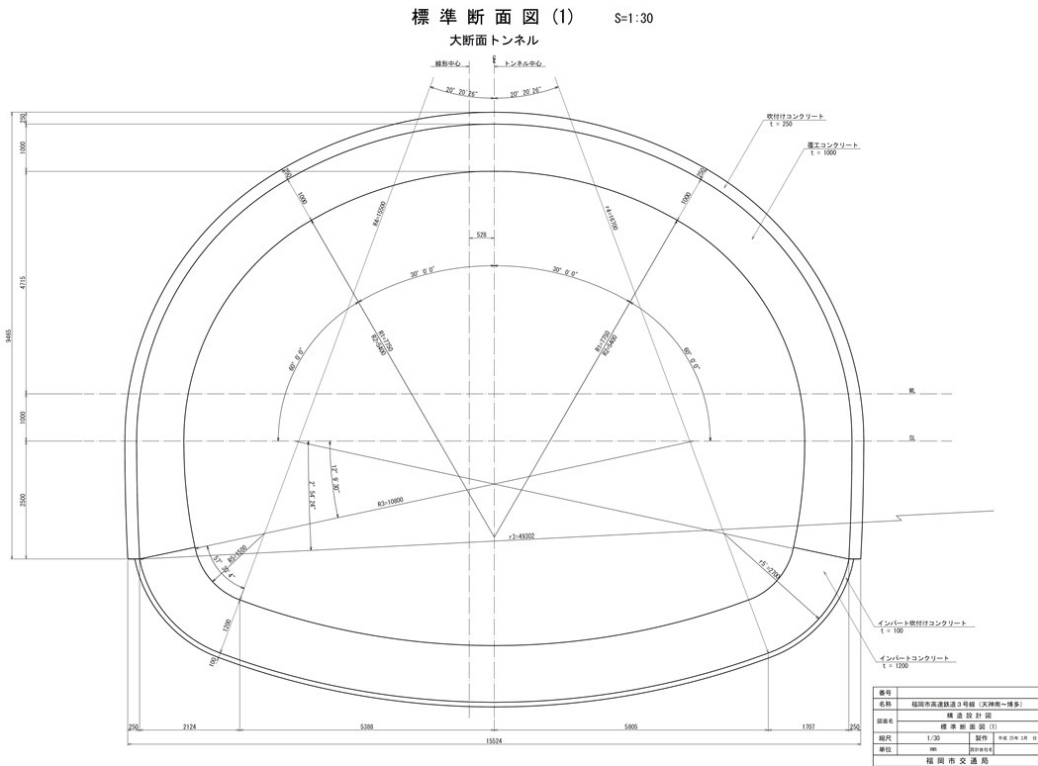
内空幅員 (SL) : $((7,750 - 5,400) \times \sin 30^\circ + 5,400) \times 2 = 13,150$

内空縦横比 : $8,215 / 13,150 = \underline{0.625}$

掘削内空縦横比 : $9,465 / (13,150 + (250 + 1,000) \times 2) = \underline{0.605}$

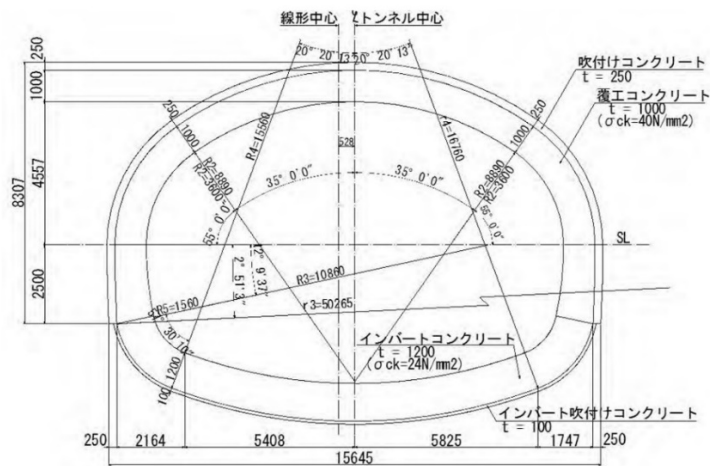
内空幅員(SL) : $((8,890 - 3,600) \times \sin 35^\circ + 3,600) \times 2 = 13,268$

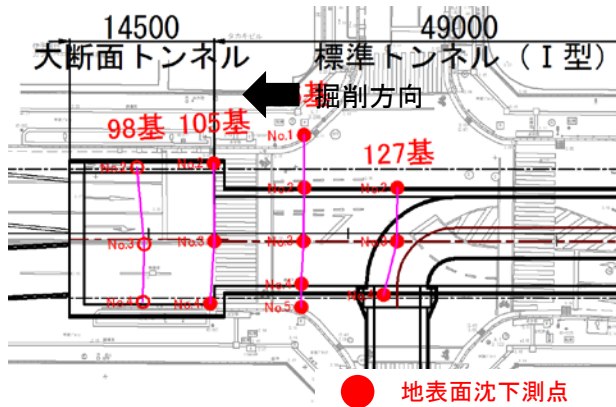
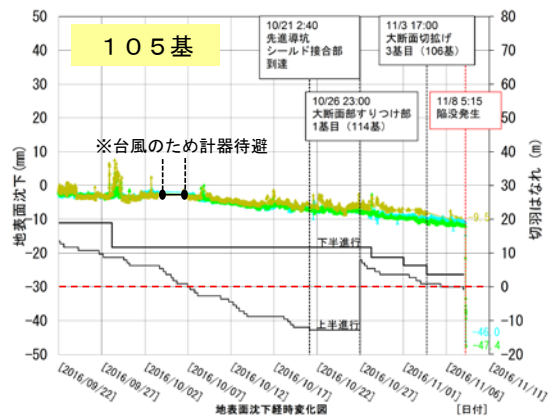
（2）支保工の支持力不足、脚部沈下

地表面沈下に顕著な増加が認められず、支保工の支持力不足、脚部沈下も認められな
いため、要因となった可能性は低い。

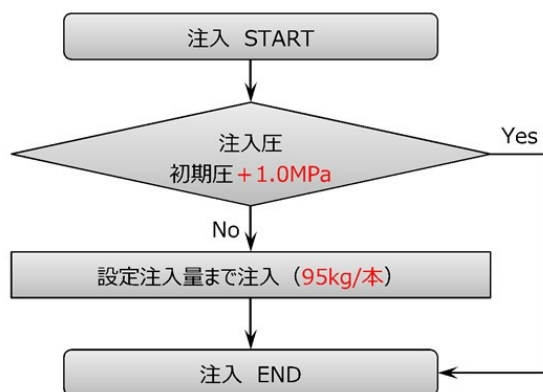
■ 注入管理手法

注入式長尺鋼管先受工の注入管理方法は、技術資料（注：ジオフロンテ研究会 AGF WG：注入式長尺先受工法（AGF工法）技術指針，2012年3月15日、に準拠）に記載されている注入圧および注入量で管理されている。ただし、注入圧については、技術資料に記載されている「初期圧+2.5 MPa」とすれば、遮水機能を期待するD2層を破る

地山条件、湧水条件に対しては注入圧や量の管理を適切に行っており、そのことが直接要因となった可能性は低い。

※ AGFの注入は、3台の注入ポンプ（1～3号機）を使用し、鋼管内に挿入した長さの異なる3本の注入ホース（L=3m, 6m, 9m）から同時にシリカレジンを注入していた（パッカーによって隔壁を設けて、注入区間割りを行うステップ注入はしていない）。

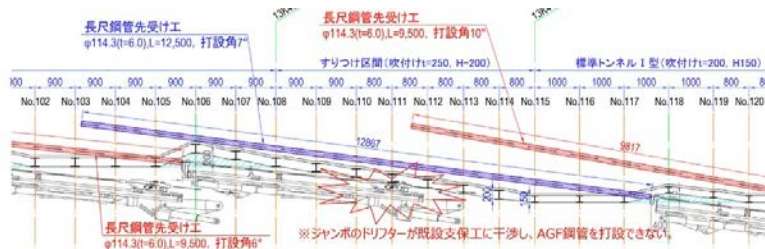
鋼管の打設位置のずれや間隔の広がりには認められないが、天端部の注入式長尺鋼管先受工の鋼管（AGF 鋼管）打設位置をガイドセルの干渉（※）により 0.1 m 下げたことで鋼管を一部切断している。そのため、縦断的に鋼管がラップしていない状態となったことで地山が抜け落ち易くなり、このことが要因となった可能性がある。

※ AGF 鋼管を AGF 割付計画図通りに施工した場合、削孔機のガイドセルが既設の支保工に当たってしまうこと。これを避けるために打設位置を下げ、AFG 割付施工図のように施工している。

実際に施工された注入式長尺鋼管先受工は下側の図面である。削孔機が吹付け壁面に当たらないようにするため、計画位置より10 cm 下げて鋼管を打設している。

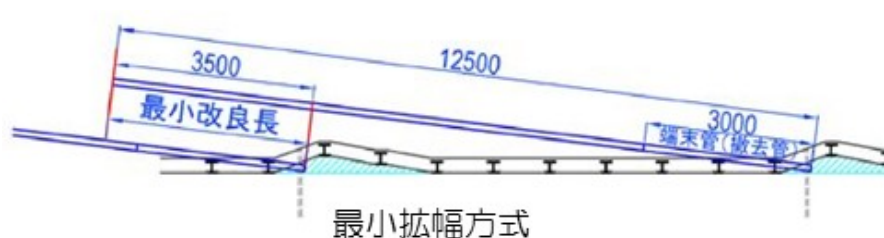
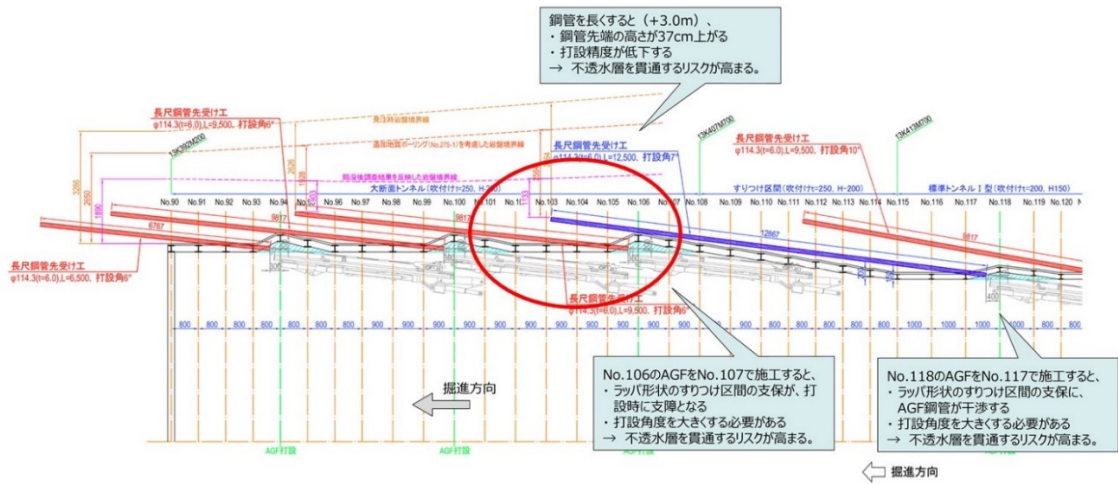
注入式長尺鋼管先受工は、根元を切斷し改良長がラップすると考える最小拡幅方式を採用している。また、陥没箇所（No.103）は、拡幅部のラップ形状のすりつけ区間となり、他の部分と比べてラップ長が短かった。D2層の地山に対して亀裂注入となっており、ラップ部においても注入による十分な地山改良効果が発揮されなかった可能性がある。さらに、鋼管切斷により周辺地山の改良部分の一部が欠損し、必要なラップ長が不足、或いはラップしていない状態となった。

当該補助工法に期待する効果が十分発揮されなかったことは、要因となった可能性がある。

- 注入式長尺鋼管先受工法は、トンネル周辺地山の掘削時の緩みを抑制する工法であり、大きな水圧が作用する地盤の遮水効果は期待できないことを踏まえる必要がある。
- 注入式長尺鋼管先受工法のラップ長の設定においては、切羽・天端の安定性を十分に確保できるように設定し、その際、周辺地山への注入材の注入状態（浸透注入、亀裂注入）、改良効果、設計上必要な最小ラップ長の要求性能を試験施工にて確認する必要がある。

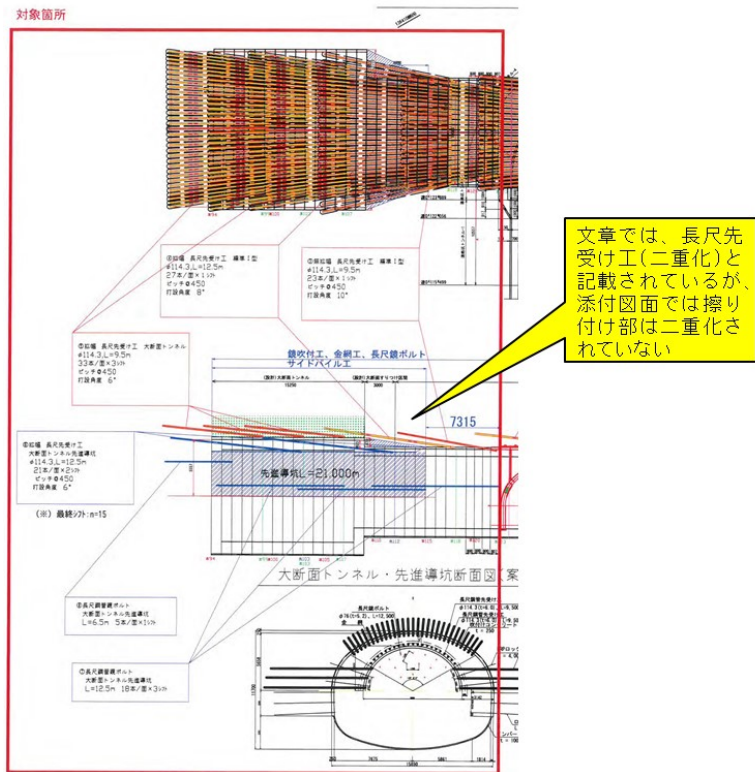
大断面トンネル部の補助工法の提案（平成28年9月13日）

掘削時の補助工法として、先進導坑内から先行実施するサイドパイル工に加えて（前述2②）、長尺鋼管先受け工（二重化）、高強度鏡吹付コンクリート工を補助工法として提案する。天端部および切羽前方の地山の緩みを抑制する目的、周辺地山の変位を抑制する目的である。

また、長尺鋼管先受け工施工位置の天端位置において探り削孔工を、加えて提案する。探り削孔において天端直上部における砂層の有無を事前に把握することで、突発的な多量湧水の発生などを回避する目的である。

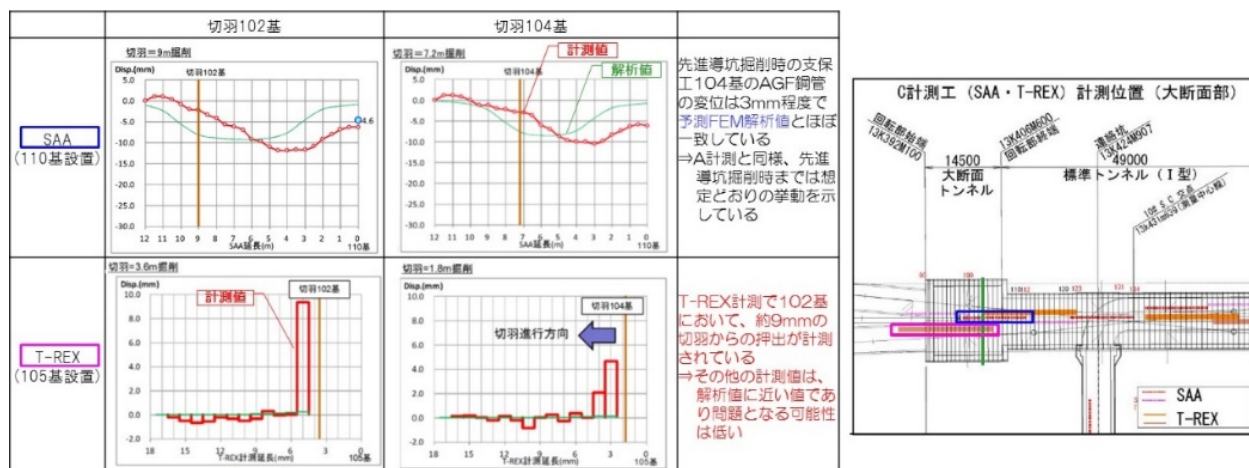
施工者は、B 計測である支保工応力のひとつの計測点が管理基準値 (I) を超えたことを把握したが、発注者への報告はなかった。しかし、その他の計測点や計測項目で異常値を示していなかった当時の状況を踏まえると、管理基準値 (I) を超えた時点で今回の大規模な陥没事故までを予見することは困難だったと考えられる。

切羽位置 102 基及び 104 基の地盤沈下量 (SAA) 及び切羽押出量 (T-REX) 計測結果
資料提供：福岡市 (第 1 回委員会資料 資料 4-2 (参考) を加工)

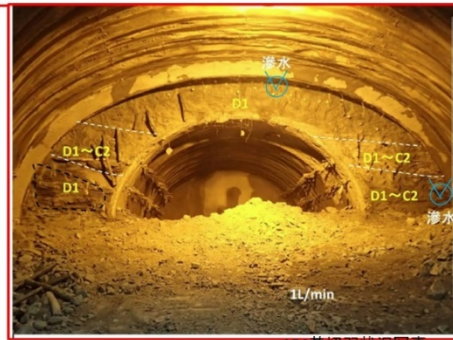
支保工応力が管理基準値 (I) を超える時刻付近の状況
 資料提供：施工者 (委員会加工) (第3回検討委員会資料 - 2 より)

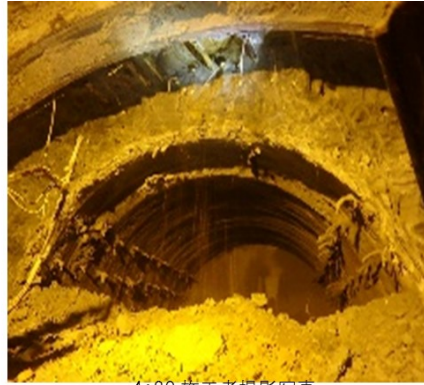
4:30 施工者撮影写真

B計測である支保工応力のひとつの計測点が管理基準値 (I) を超えた後、管理基準値 (II)、管理基準値 (III) を超えるが、リアルタイムで把握することができなかった。ただ、加速度的に生じる現象の中で陥没に至った状況を踏まえると、陥没事故を防ぐ対策は想定し難い。支保工等の計測状況の把握に遅れが生じていたが、状況変化は急速であり、その時点で陥没事故自体を防げたとは言い難く、要因となった可能性は低い。

なお、管理基準値を超えた場合の対策として増し吹付けや注入式ロックボルトが計画されており、福岡市からは、(管理基準値を超えた際に、)「事故を防止する何らかの措置がとれた可能性がある。」との意見があった。

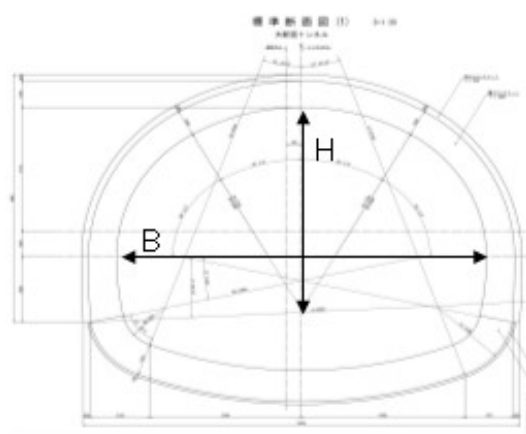
当初の断面

内空縦横比(H/B) : 0.625

項目	要因となる可能性の推定		要因推定
	考察	評価	
6	<ul style="list-style-type: none"> 高い地下水圧が作用しかつ脆弱な地質条件においては、扁平な断面形状が、厳しい地質条件下で影響度合いを強め、トンネル天端の安定性の低下を助長した可能性がある。 	○	B-① トンネル断面形状の変更
7	<ul style="list-style-type: none"> 吹付けや鋼製支保工の耐力の超過はなかったため、直接の要因ではないと推定される。 計測Bの結果より、天端から異常出水が発生するまで、応力計測結果から支保工は健全であると推定され、耐力が不足したとは認められず、要因となった可能性は低い。 地表面沈下も顕著な増加が認められず、支保工の支持力、脚部沈下も認められないため、要因となった可能性は低い。 	△	
8	<ul style="list-style-type: none"> 地山条件、湧水条件に対しては注入圧や量の管理を適切に行っており、直接原因となった可能性は低い。 ただし、潜在的亀裂は初期地山状態ではほとんど空隙がないため、十分な地山改良効果が発揮されず、掘削時に緩みが生じた可能性がある。 ラップ部においても注入による十分な地山改良効果が発揮されず、さらに鋼管切断により周辺地山の改良部分の一部が欠損し、必要なラップ長が不足、或いはラップしていない状態となり、当該補助工法に期待する効果が十分発揮されなかった可能性がある。 	○	B-② すりつけ区間における補助工法の施工方法の変更
9			
10	<ul style="list-style-type: none"> 支保工等の計測状況の把握に遅れが生じていたが、状況変化は急速であり、その時点で陥没事故自体を防げたとは言い難く、要因となった可能性は低い。なお、福岡市からは、(管理基準値を超えた際に、)「事故を防止する何らかの措置がとれた可能性がある。」との意見があった。 支保工応力のひとつの計測点が管理基準値(I)を超えた時点では、その他の計測点や計測項目で異常値を示しておらず、その時点で今回の大規模な陥没事故までを予測することは困難だったと考えられる。その後、管理基準値(II)、管理基準値(III)を超えるが、加速度的に生じる現象の中で陥没に至った状況を踏まえると、陥没事故を防ぐ対策は想定し難い。 	△

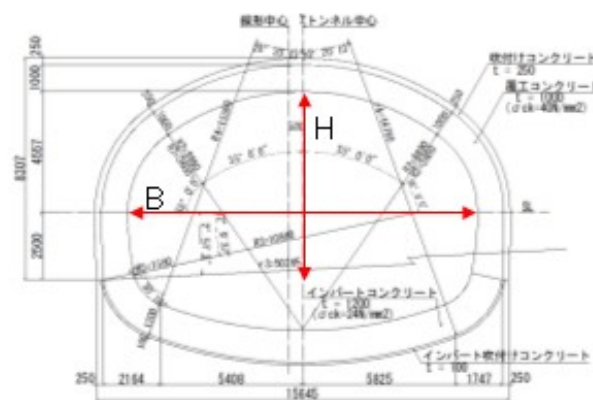
変更後の断面

内空縦横比(H/B) : 0.532
