4月11日の余震でいわき市に出現した地表地震断層(第4報)

現地調査

4月27日(水) 地質・地盤研究グループ地質チーム 上席研究員 佐々木靖人

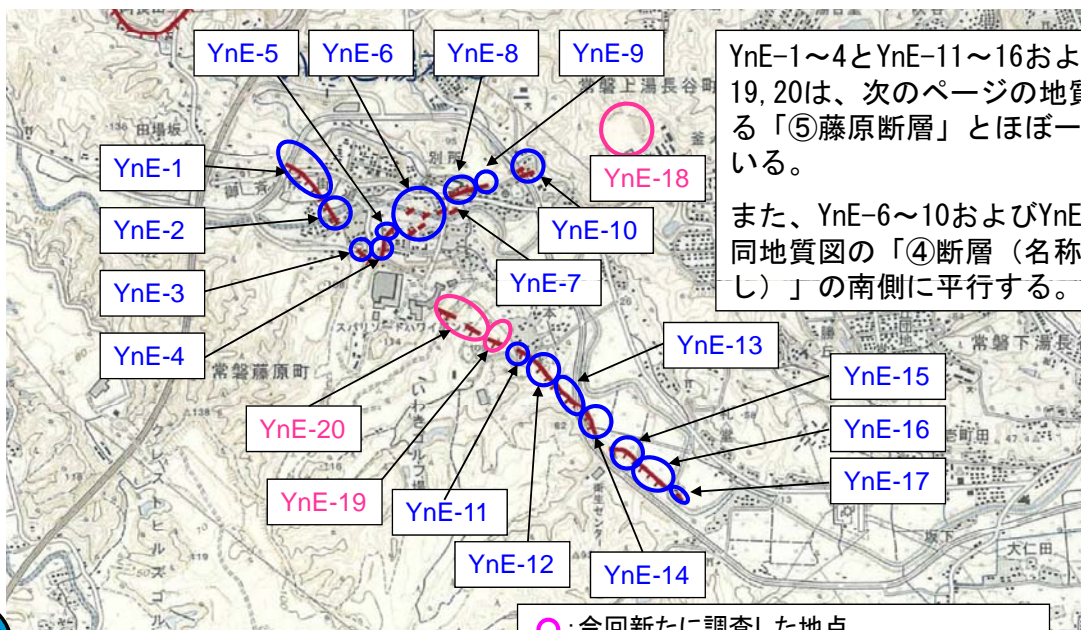
湯ノ岳断層南東側延長部の 地表地震断層トレースと現地調査地点

YnE-1～4とYnE-11～16およびYnE-19, 20は、次のページの地質図にある「⑤藤原断層」とほぼ一致している。
また、YnE-6～10およびYnE-18は、同地質図の「④断層（名称なし）」の南側に平行する。

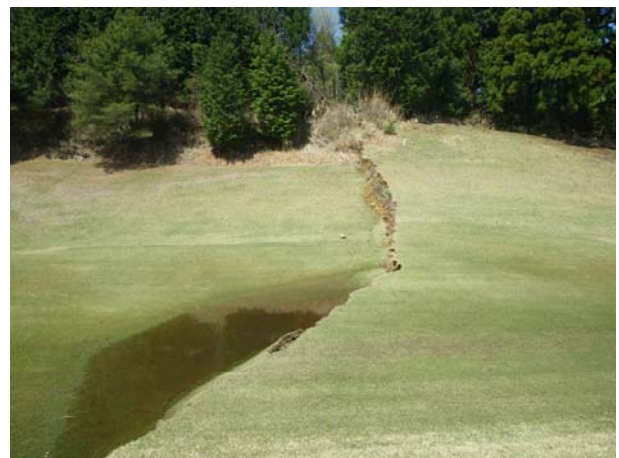
● YnE-20地点

北西を望む。左写真の右側にあるカート用通路付近から撮影。
