4. 土砂災害

4.1 概要

4.2 東北地方太平洋沖地震により福島県・栃木県・茨城県で発生した土砂災害

4.4 茨城県水戸市宮町急傾斜地崩壊防止施設被災状況現地調査

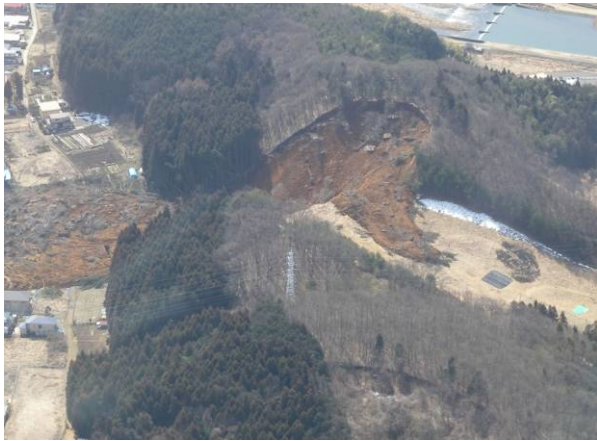
写真-4.2.1(2) 葉ノ木平地区

幅約70m、長さ約160mにわたって地すべりが発生し、土塊が流動化して広がり（幅120m）、甚大な被害をもたらした（死者13名、全壊家屋10戸）。土塊の最大の移動距離は約120mとみられる。移動土塊の一部は側方のゴルフ練習場に乗上げて50m程度流動した。

(c) 側方に乗り上げた土塊の一部

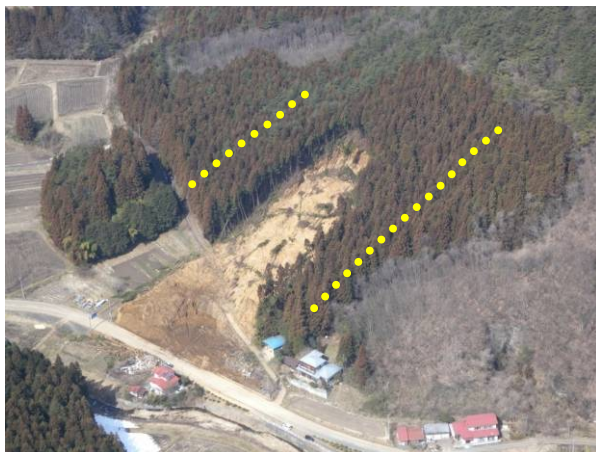
写真-4.2.2 岡ノ内地区

発生前の空中写真（1976年撮影；縮尺1/1.5万）で地すべり発生前の地形をみると、地すべりが発生した斜面の両側の斜面は凹型（谷型）の地形を呈していたことが確認できる。また、現地調査においても、崩壊跡地のような凹型（谷型）の地形が確認された。この箇所では、谷地形に挟まれた尾根部で地すべりが発生したとみられる。

(c) 地すべりの両側に凹型（谷型）の地形
がみられた

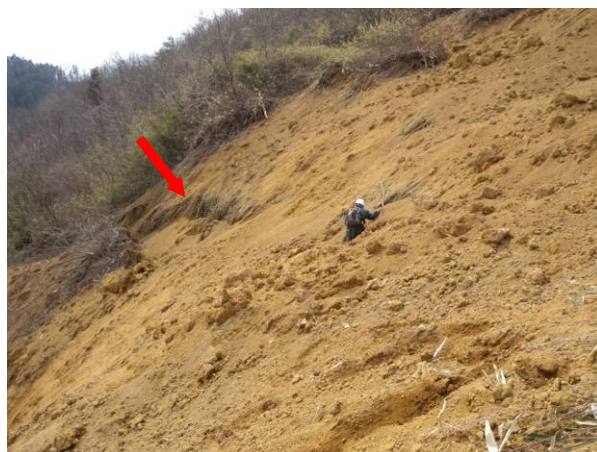
写真-4.2.3(1) 北ノ入地区

幅約40m、長さ約100mにわたって地すべりが発生し、土塊が流動した。移動土塊は流動化して谷沿いに流下しており、土塊の先端の移動距離は150m程度とみられる。滑落崖は比高約5～10mの馬蹄形を呈しており、地すべり地内の土塊は15～20度の傾斜で停止している。滑落崖より下方70m付近から30度近い急斜面となっており、その急斜面の中ほどで、土砂が植生（元の地表）を覆う形で堆積していることから、すべり面はここよりも上部で地表に出ているものとみられる。移動土塊は、その急斜面を下り、谷沿いに流動して水田まで到達した。谷の出口付近では、堆積土砂の両側部で堤防状に2m程度の厚さで土砂が堆積している様子が観察された。

(d) 土砂が植生を覆う状況

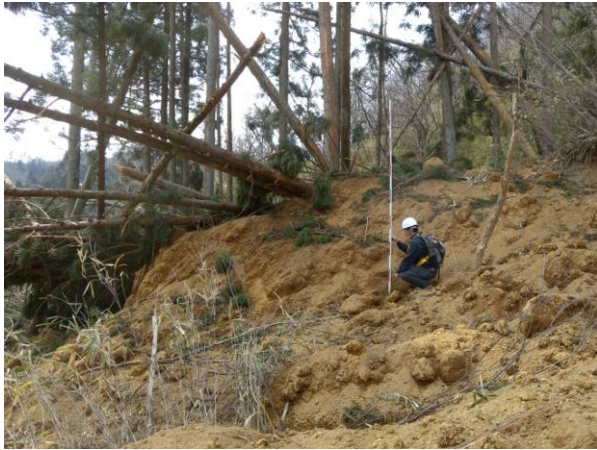
写真-4.2.3(2) 北ノ入地区

(e) 側部で堤防状に堆積した土砂

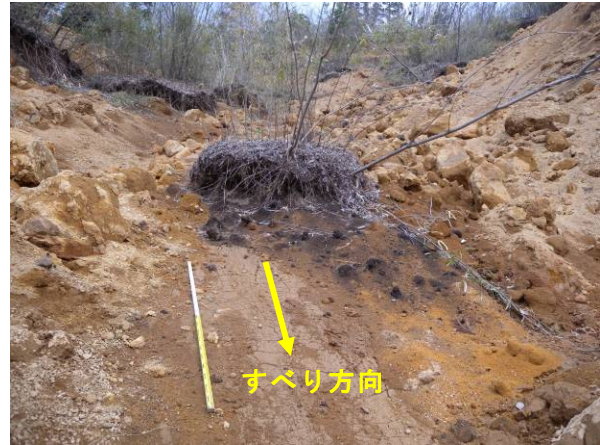
写真-4.2.4(2) 堂ヶ作地区

幅約120m、長さ約140mにわたって地すべりが発生し、土塊が長距離を流動した。隣接する2つの谷頭部が地すべりを発生させ、谷沿いに合流している。滑落崖の比高は約5m。すべり面の傾斜は15度、横断型はV字型、縦断型は椅子型を呈している。流動化した土塊（土砂）は幅20～30mで谷の中を約260m流下した。谷の中を流下した土塊（土砂）は側方に堤防上の高まり（高さ2～3m）を残している。

(d) すべり面の状況

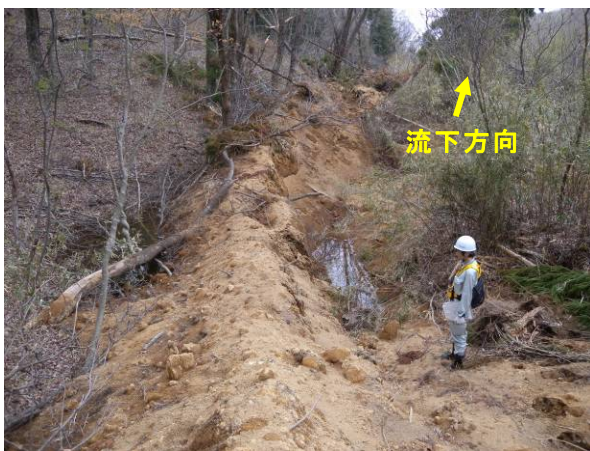
(e) 側部で堤防状に堆積した土砂

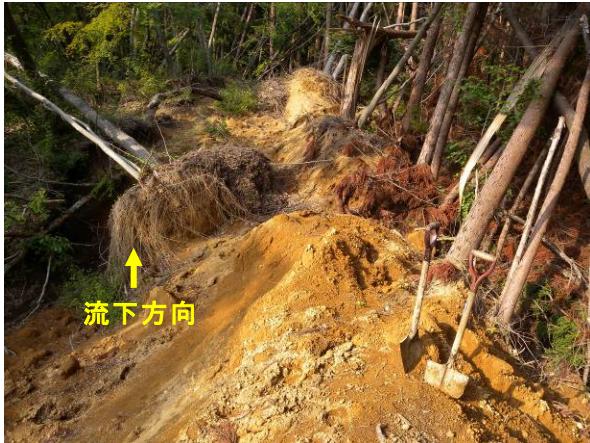
写真-4.2.5 牛清水地区

幅約30m、長さ約100mにわたって地すべりが発生した。滑落崖の比高は約5m。流動化した土塊（土砂）は谷の中を約60m流下した。谷の中を流下した土塊（土砂）は側方に堤防上の高まり（高さ2～3m）を残している。

(e) 側部で堤防状に堆積した土砂

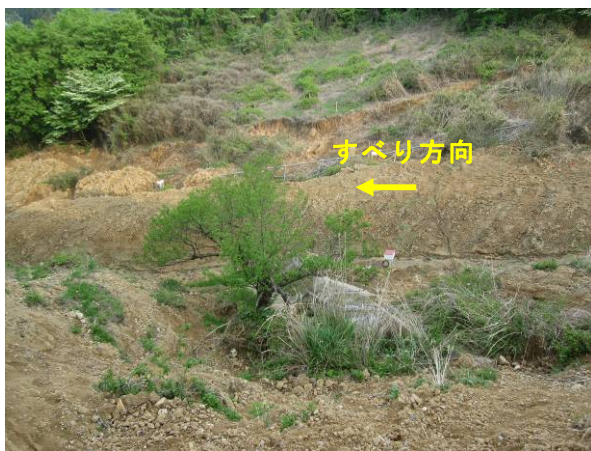
写真-4.2.7 川西地区

幅約40m、長さ約110mにわたって地すべりが発生し、土塊が流動化して被害をもたらした（死者2名、全壊家屋1戸、半壊家屋2戸）。地すべり土塊末端の厚さは4m。地すべり地内に池が見られることや、地すべり地内の数カ所から水がしみ出ていることから地下水は豊富な状態であり、土塊の流動化に水が関与したものと推定される。

(c) 地すべり土塊の状況

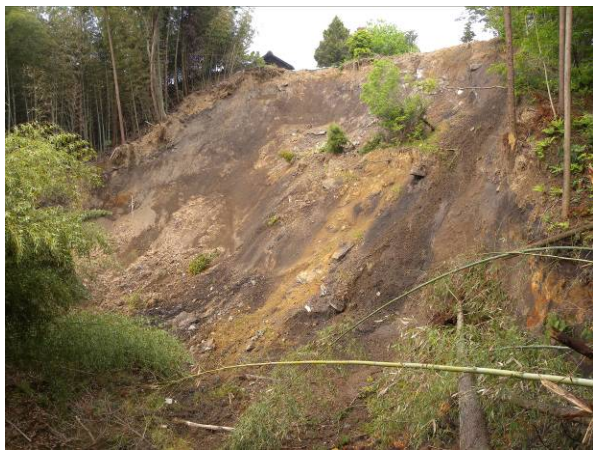
写真-4. 2. 9(1) 上柏崎地区

台地状地形の崖線に沿って約900mにわたって地すべり・崩壊が発生した。大きく移動した地すべりは2箇所である。北側の地すべりは、幅約30m、長さ約30mの斜面が崩れ、約70m移動した。南側の地すべりは、幅約40m、長さ約40mの斜面が崩れ、約50m移動した。

(c) 滑落崖の状況 (北側)

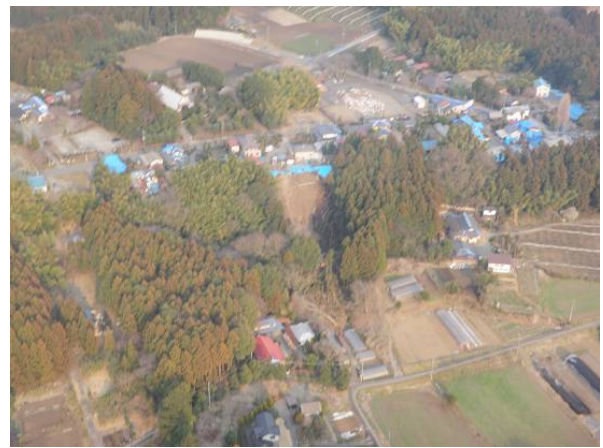
(f) ヘリから撮影した全景 (南側)

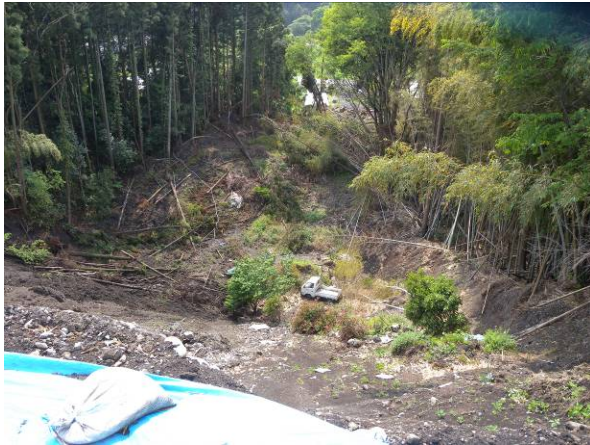
写真-4.2.9(2) 上柏崎地区

(g) 滑落崖から見た地すべり地（南側）

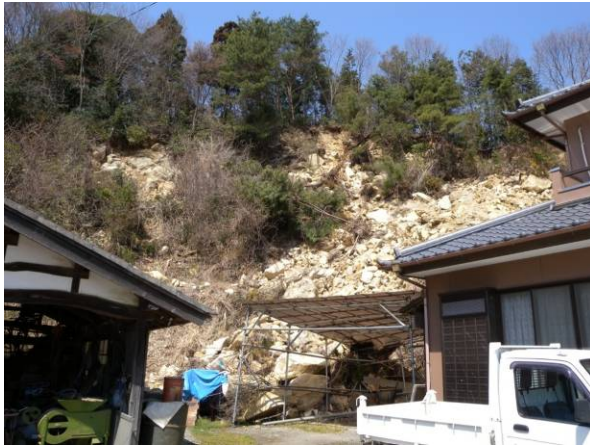
写真-4.2.10(2) 松栄地区 (東側)

凝灰岩のがけ崩れ（高さ25m、幅40m）。地震前の空中写真を確認すると、もともと岩は露出していたが、今回の地震でがけ崩れを発生させたとみられる。今回の地震で、どれだけの範囲が崩落したかの特定は難しいが、崩落した岩塊が家屋の間近まで迫り、鉄パイプで組んだ車庫を押してゆがめていることから、相当量の岩塊が崩落したものと見られる。

(c) 崩壊の状況

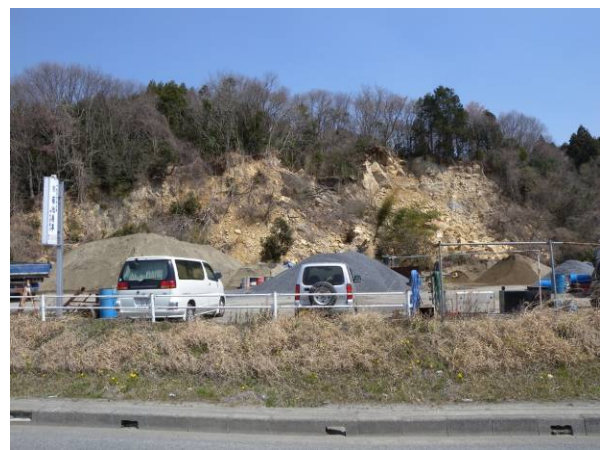
写真-4.2.11(1) 松栄地区 (南側)

凝灰岩の露頭 (高さ30m、幅 (上部～下部) 50～100m)。斜面上部は凝灰岩が切り立った状態。下部は崩落した岩塊が堆積している。地震前の空中写真を確認すると、地震前から岩が露出していたが、今回の地震で拡大したとみられる。今回の地震での崩落範囲を区別することは難しい。

(b) 崩壊の全景

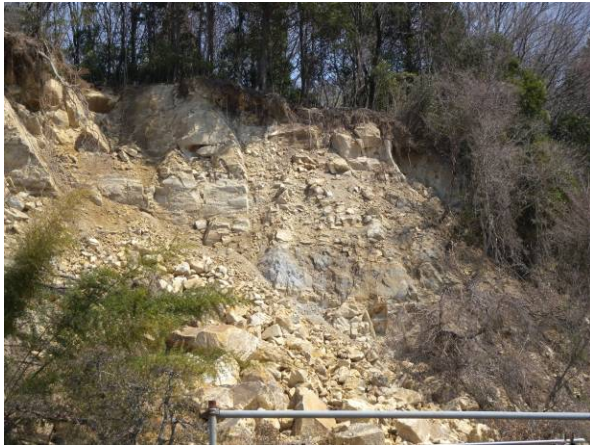
写真-4.2.11(2) 松栄地区 (南側)

(c) 崩壊の状況

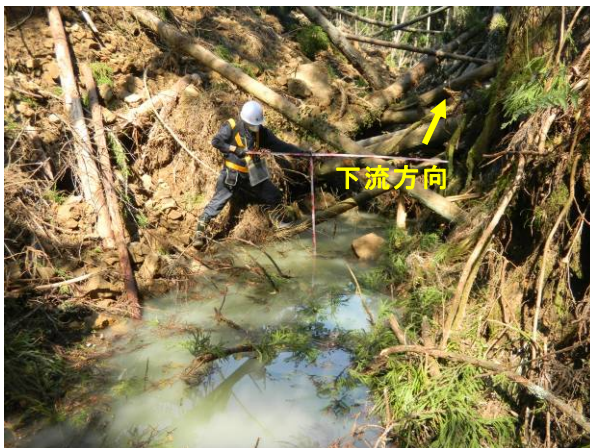
(g) 地すべり末端の湛水池

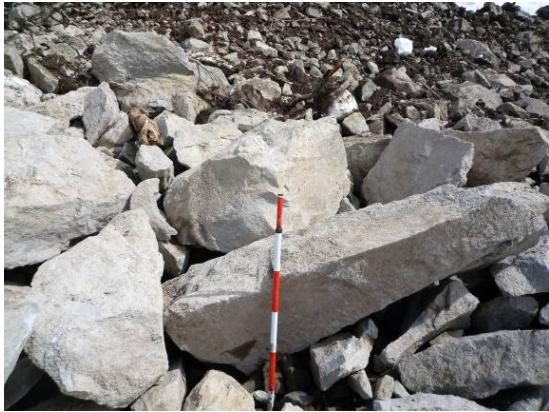
写真-4.3.2、3 は、流下した土砂の状況を示したものである。流下した土砂は主に安山岩の岩塊からなり、風化したものも含まれるが新鮮なものも多く硬い。溪流沿いには土砂や雪崩の流下痕が確認され、その高さは現河床より約10mである。

写真-4.3.2 「トマトの国」付近に堆積している礫の状況

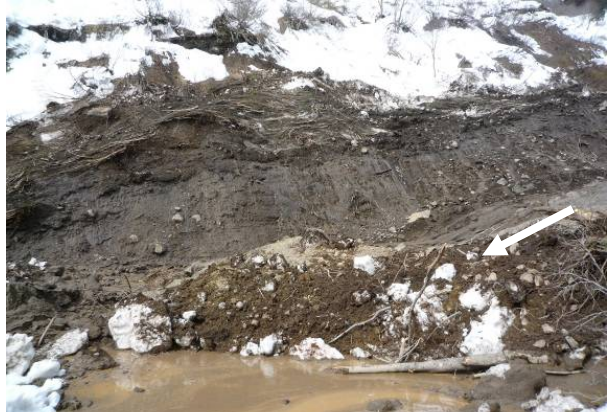
写真-4.3.3 「トマトの国」付近に残る土砂の流下痕

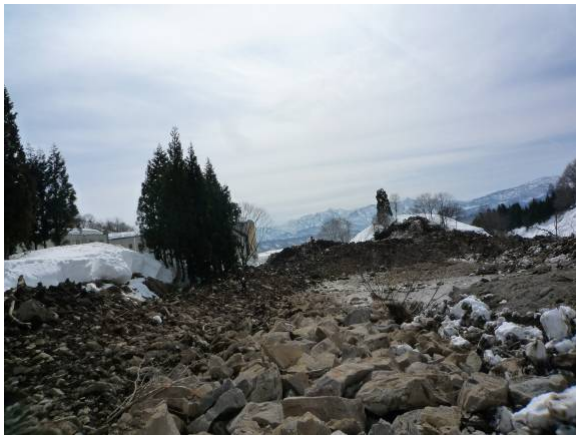
写真-4.3.4、5、6 には、「トマトの国」の南西側の状況を示した。雪混じり土砂は「トマトの国」の南西側の小高い丘に衝突し、高さ約5mまでせり上がった。また、調査時点での河川水は堆積した土砂の上を流れており、湛水はなかった。

写真-4.3.4 「トマトの国」南西側の土砂堆積状況（下流を望む）

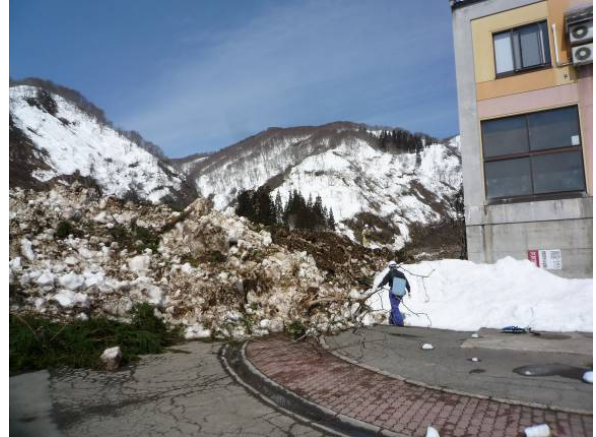
写真-4.3.5 「トマトの国」付近に堆積した雪混じり土砂の状況

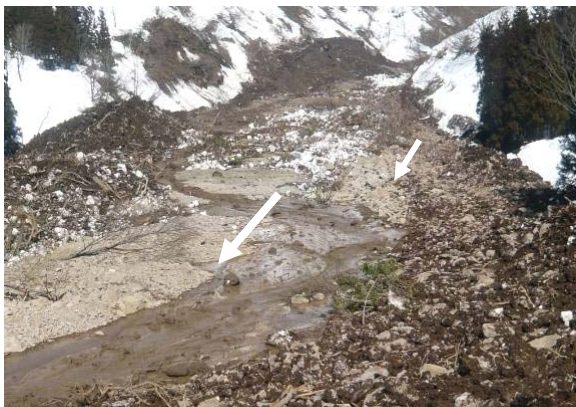
写真-4.3.6 「トマトの国」付近の堆積物上を流れる河川水の状況（上流を望む）

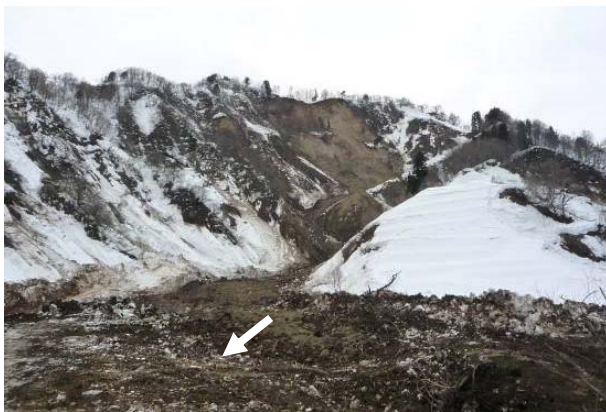
図-4.3.2 は新潟県津南町辰口で発生した崩壊箇所を、写真-4.3.7 は崩壊地の全景をそれぞれ示したものである。崩壊は、烏帽子形山の北東向き斜面のほぼ稜線付近で発生した。崩壊の規模は幅約 130m、長さ約 130mであり、崩壊土砂は幅 50～100mで約 760 m移動した。

写真-4.3.7 堆積域中間部から見た崩壊地の全景

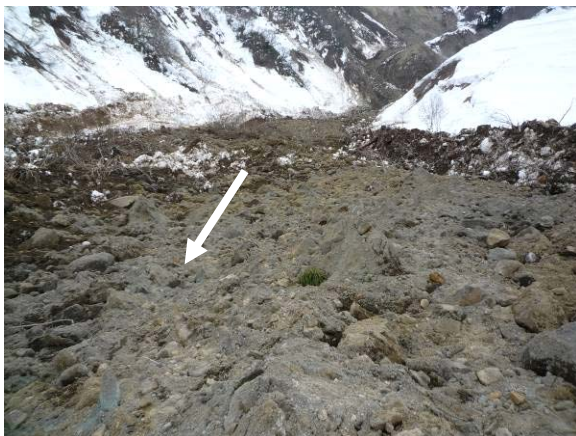
写真-4.3.8 には堆積した雪とそれを覆っている土砂の状況を、写真-4.3.9 には堆積土砂の状況をそれぞれ示した。土砂と雪の堆積状況から判断すると、崩壊は雪崩発生後に生じたと推定される。また、堆積土砂の地質は、風化した礫岩、砂岩、泥岩、凝灰岩から成る。

写真-4.3.9 堆積域中間部付近の堆積土砂の状況 (上流を望む)

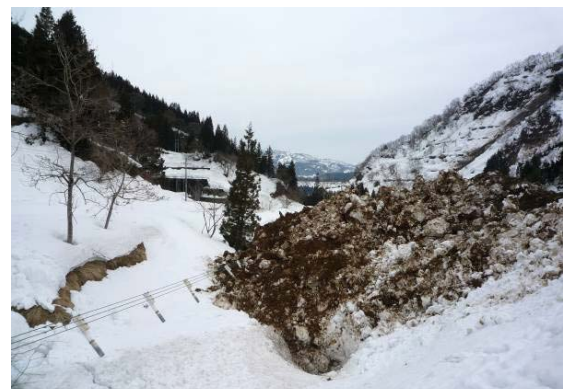
写真-4.3.10 は、移動した雪混じり土砂の末端部の状況を示したものである。雪混じりの土砂は、国道 353 号を超え舟繫川に達した。

写真-4.3.10 移動した雪混じり土砂の末端部の状況

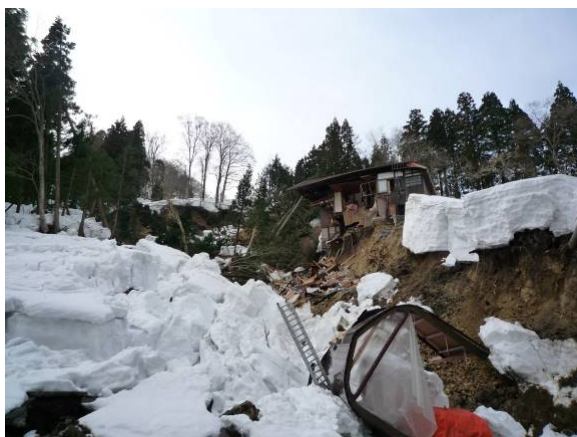
写真-4.3.11、12 は、地すべりによる家屋の破壊状況を示したものである。地すべり斜面の頭部に位置する民家 1 戸の半分が、地すべりにより破壊された。また、地すべり斜面の中間部に位置する民家 1 戸が地すべり土塊とともに移動した。

写真-4.3.11 地すべり斜面頭部の状況

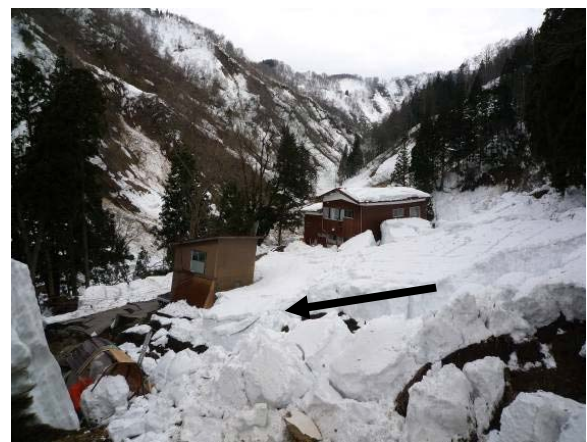
写真-4.3.12 地すべり斜面中間部の状況

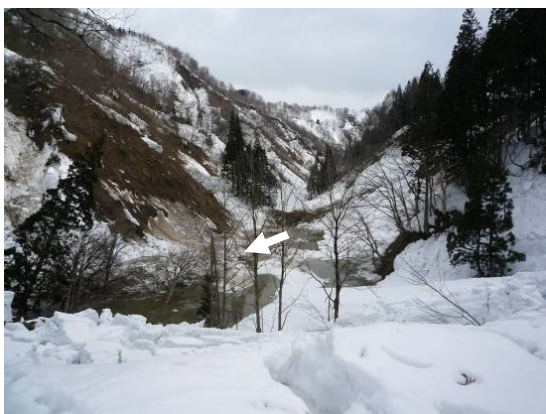
写真-4.3.13 には、地すべり斜面下部の河道閉塞状況を示した。地すべり土塊により河道が閉塞した。その規模は、長さ約 100m、幅約 50m であり、湛水による小規模な池が形成された。

写真-4.3.13 地すべり斜面下部の河道閉塞状況

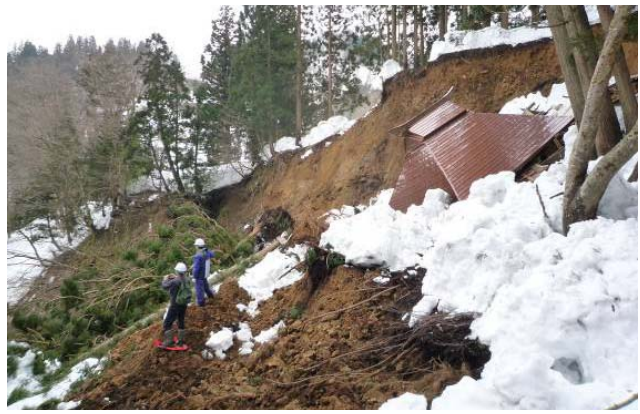
写真-4.3.15 は地すべり斜面中間部の状況を、写真-4.3.16 は地すべり斜面を、それぞれ示したものである。この地すべりにより神社が倒壊し、川が堰き止められた。調査時の川の水位は、川沿いの積雪に残る水位痕跡より 3~4m 低くなっていた。なお、調査時は水路開削の作業が進行中であった。

写真-4.3.15 地すべり斜面中間部の状況

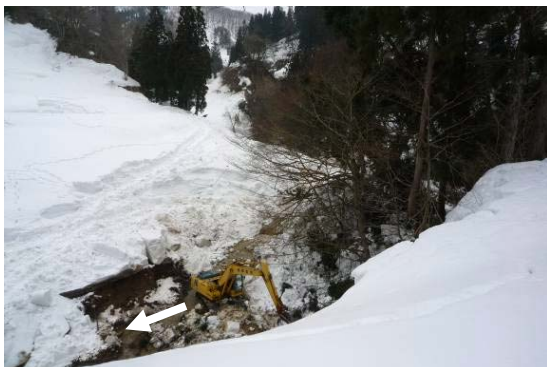
写真-4.3.16 地すべり斜面末端部の状況

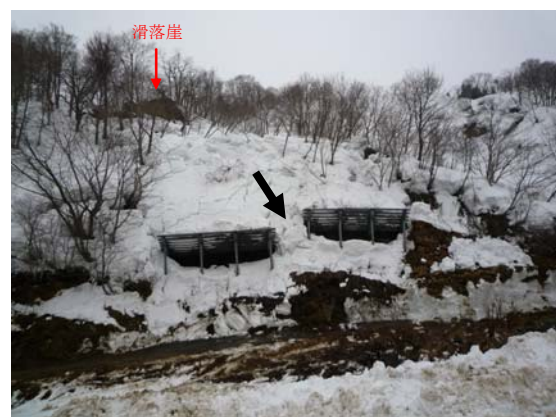
写真-4.3.18 は地すべり斜面末端部の状況を、写真-4.3.19 は道路の亀裂の状況をそれぞれ示したものである。地すべりは道路脇の北向き斜面で発生した。国道405号は約80mにわたり土砂に埋まり、道路の一部には幅数cmの亀裂が生じた。

写真-4.3.18 地すべり斜面末端部の状況

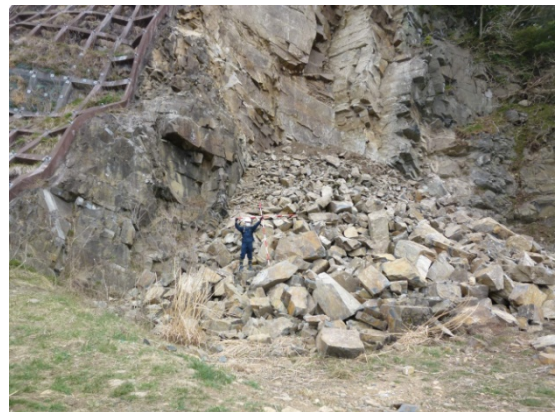
女川町川尻地区、および石巻市吉野町地区（治山事業）の法枠工の側部では今回の一連の地震に因ると見られる崩落・落石が確認されているが、法枠工の構造的な破損は見られないことより、法枠工は地震時の斜面崩壊防止に寄与したと言える。

写真-4.5.2 法枠工右側の崩落（石巻市）

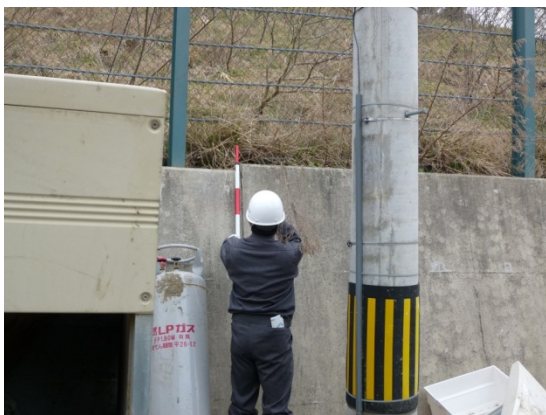
石巻市吉野町地区（治山事業）の擁壁工は、津波の浸水範囲であったが、脚部侵食のような現象は起こっていなかった。ただし、施工目地を挟んで、地震の影響と見られる3cm程度の縦ズレが発生している箇所があった。

写真-4.5.3 擁壁工縦ズレ箇所

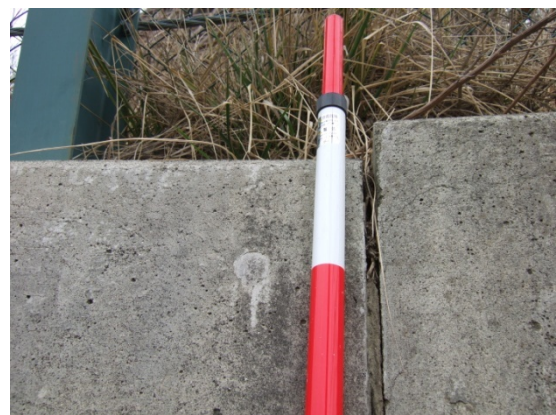
写真-4.5.4 擁壁工縦ズレ箇所（拡大）

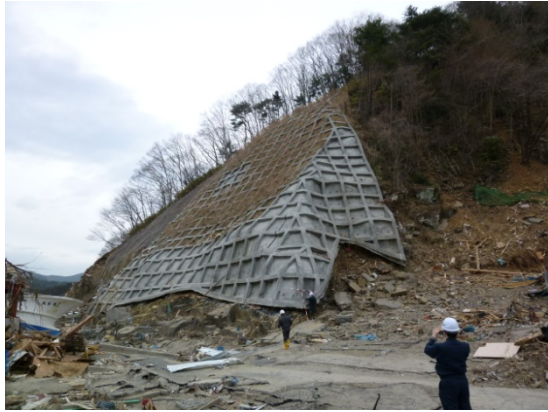
一方で、女川町川尻地区の法枠工は、脚部の土壌があったと思われる部分が完全に流失しており、法枠工が浮き上がった状態となっている（写真-4.5.5）。また、施工目地部分が3～4cm程度の横ズレによるクラックが発生している箇所があった（写真-4.5.6）。この箇所はロックボルト等のアンカーは入っていないため、今後の余震による施設全体の安定性への影響が懸念される。

写真-4.5.5 法枠工脚部流出状況（川尻地区）

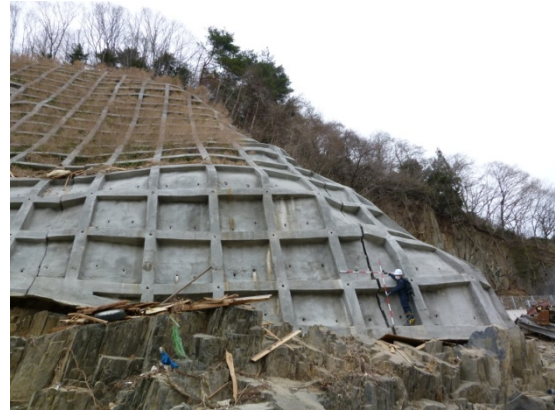
写真-4.5.6 法枠工目地部クラック（川尻地区）

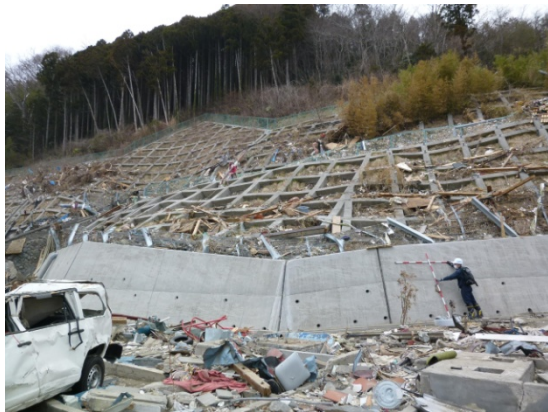
女川町堀切山南側斜面下部の待ち受け擁壁工のうち、斜面からやや出っ張った範囲のストーンガードは上流方向の斜面側に座屈していた。また、このコンクリート擁壁の表面には擦過痕が多数認められることから、津波による浸水初期段階では、かなり大きな流速と瓦礫等による圧力が発生していたことが推測される。

写真-4.5.7 ストーンガード座屈状況

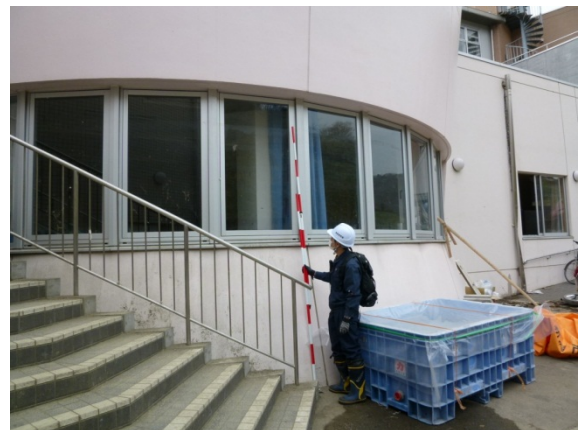
したがって、台地上への浸水は、標高のやや低い南側の老人福祉センターから始まり、当初はやや勢いのある流れが流入してきたが、老人福祉センター建物が1～2m程度浸水した段階で、流入速度は殆どなくなり、じわじわ水深が上昇して行く状況であったと考えられる。

写真-4.5.12 老人福祉センター浸水痕
(ポール先端部)

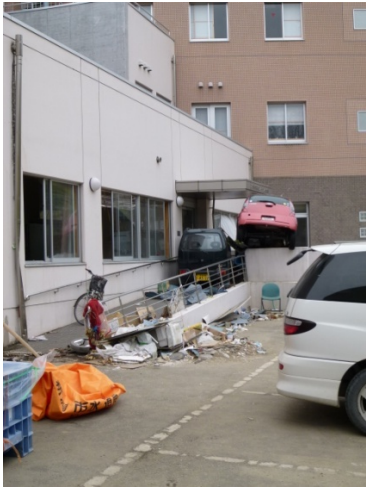
老人福祉センターの建物南側の壁面には自動車が数台浮いた状態で押し付けられていた。一方、台地東側（海側）の鋼製柵および生垣にはゴミが多数引っかかっていたが、大きな損傷は受けておらず、それより内側の病院および駐車場側には瓦礫が流入した状況は認められなかった（3月12日午前のヘリによる調査でも確認）。

写真-4.5.13 老人福祉センター
南側壁面

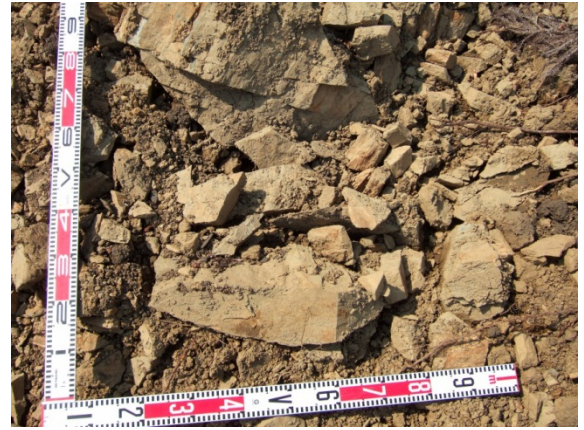
テラスから下へ流下した土砂は、攪乱されながら斜面下部の人家まで到達している。堆積土砂は、20～50cm程度のブロック状に破碎された岩片が主体であり、粘土質のマトリクスがやや湿り気を有しているものの、通常の土石流堆積物のような含水状況ではなく、乾燥性の土砂流動と考えられる（被災人家から下流側に泥水が流れた形跡も見当たらなかった）。

写真-4.6.6 テラスにおける崩壊土砂

堆積土砂内には切り株も散見される。根系の状況は比較的新鮮であり、一般的に言われる「伐採後 10 年程度で腐朽して剪断抵抗力が低下する」状況ではなかった。根系長（深さ）は 30~50cm 程度と浅く、この斜面の表層土厚が薄いことが分かる。頂部に近い崩壊斜面内には切り株がそのまま残っている部分もあることから、根系下部面の表層土が降雨によって不安定になって動き出したのではなく、地震動が崩壊・滑落の主因と考えてよい。
