5. 津波と海岸施設

5.2 津波及び海岸施設の被害

5.4 地域別の海岸堤防被災パターン

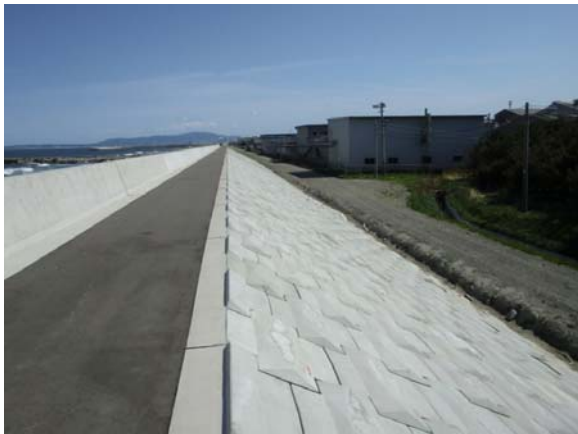
写真-5.4.1 連節ブロック裏法被覆工

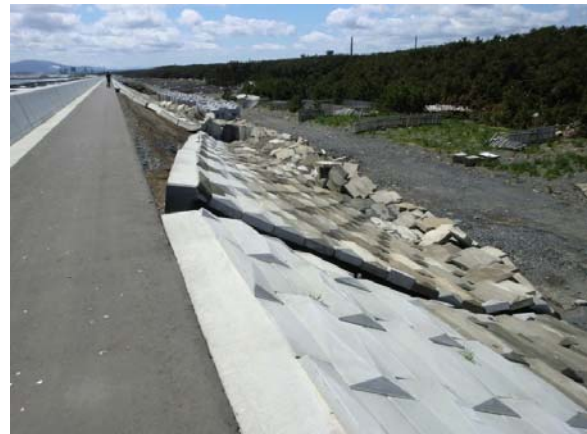
写真-5.4.2 裏法被覆工のずり落ち

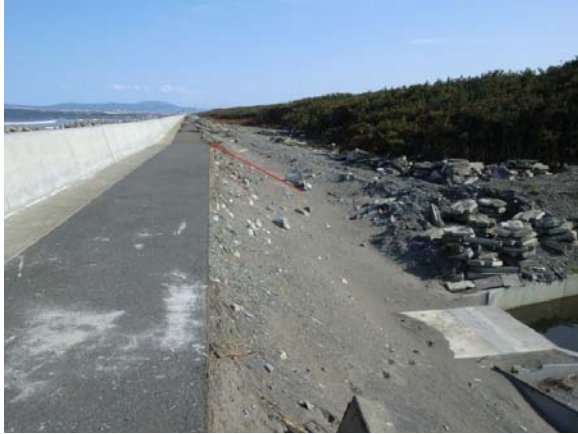
写真-5.4.3 裏法被覆工の背後への流失

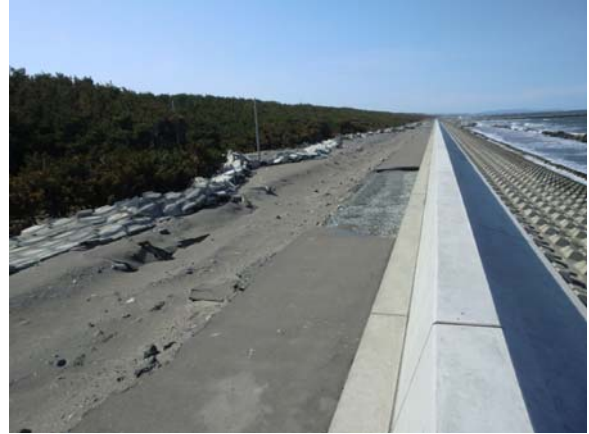
写真-5.4.4 裏法被覆工の背後への流失

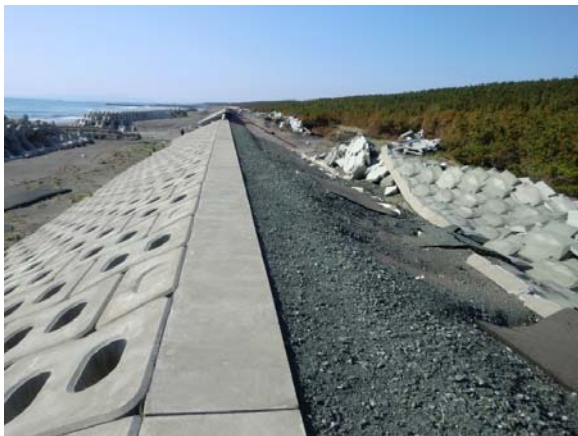
写真-5.4.5 裏法被覆工と天端保護工の被災

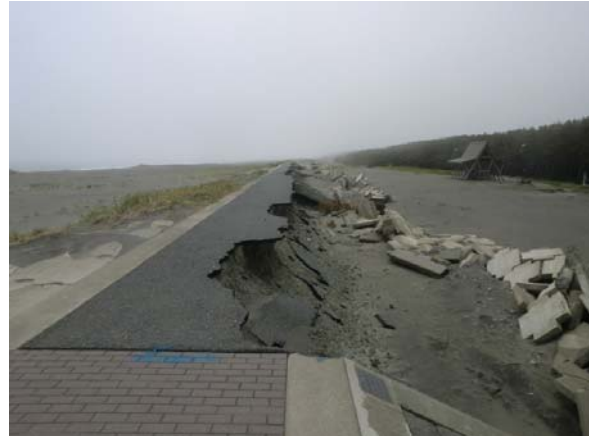
写真-5.4.6 裏法被覆工と天端保護工の被災

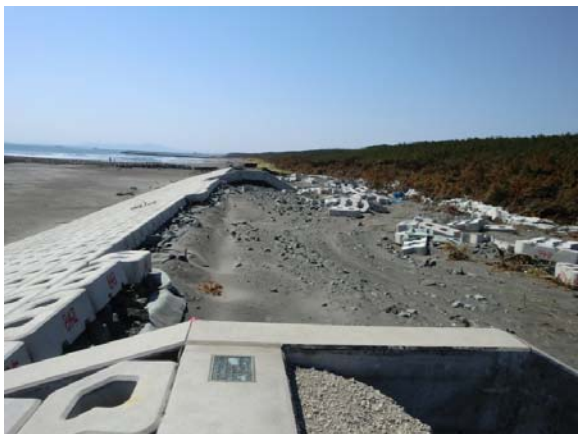
写真-5.4.7 裏法被覆工・天端保護工・堤体土の被災

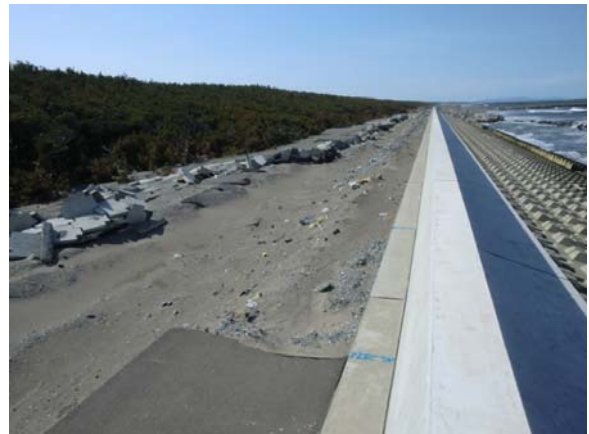
写真-5.4.8 裏法・天端保護工・堤体土の被災

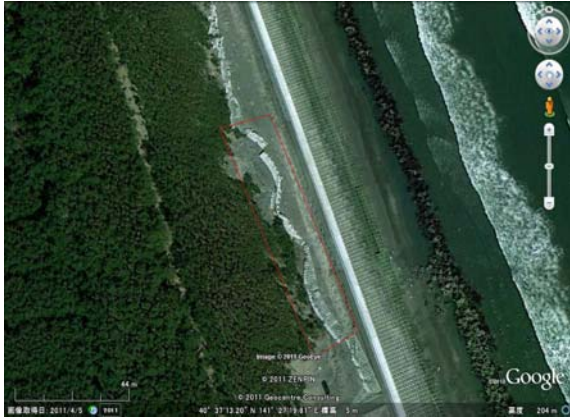
写真-5.4.9 裏法被覆工等の流失状況

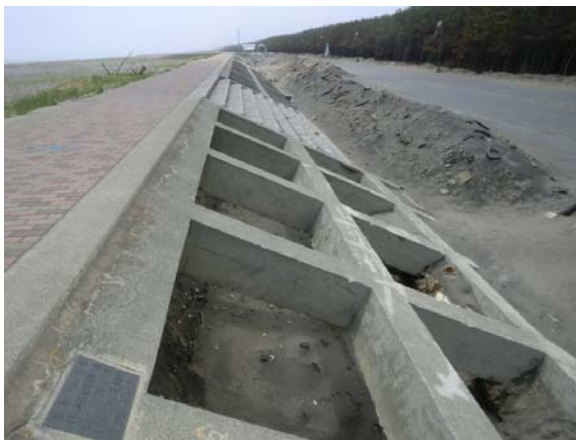
写真-5.4.10 格子枠工裏法被覆工の被災

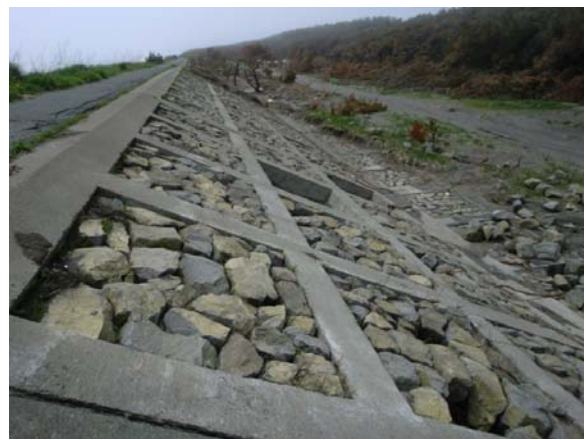
写真-5.4.11 格子枠工裏法被覆工の被災

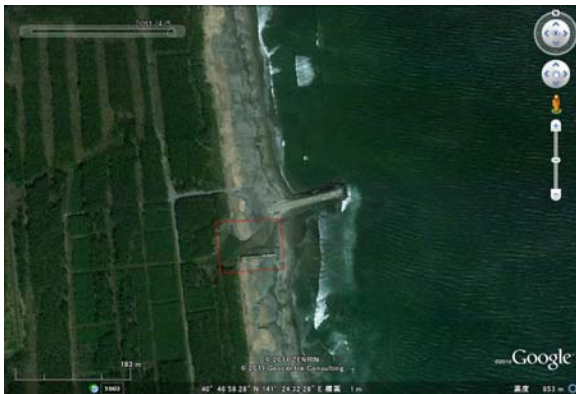
写真-5.4.12 引き波によると思われる排水路の流路拡大跡

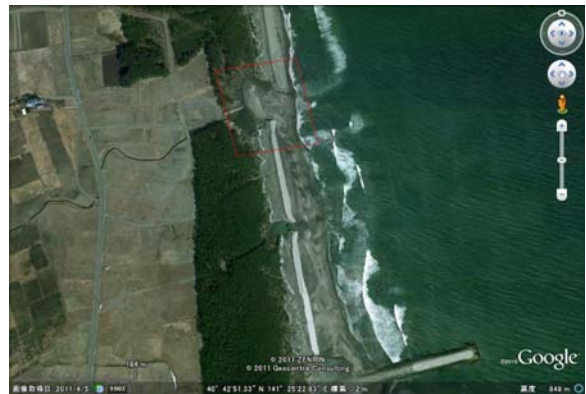
写真-5.4.13 施工端、排水路周辺の引き波によると思われる流路拡大跡

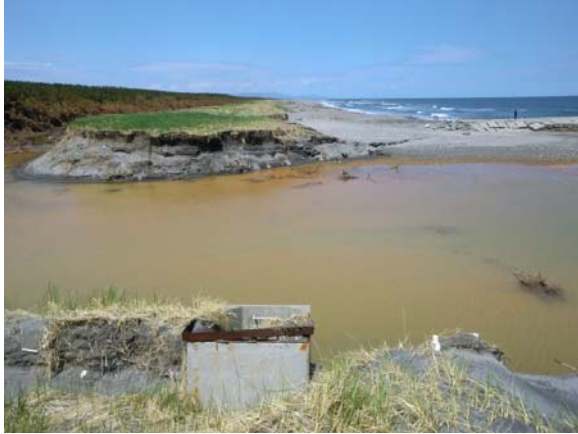
写真-5.4.14 引き波によると思われる排水路の流路拡大跡

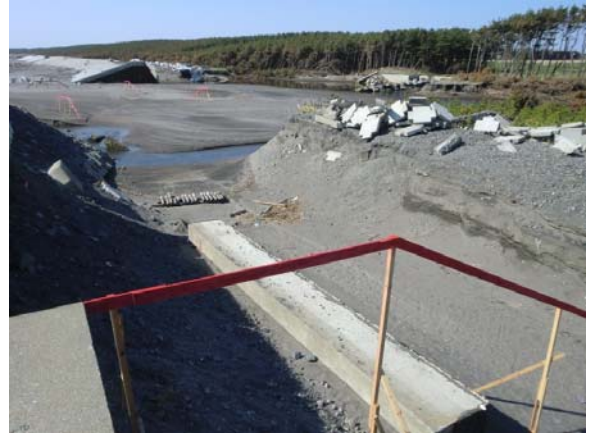
写真-5.4.15 引き波時に施工端に向かったと思われる堤防背後の流路跡

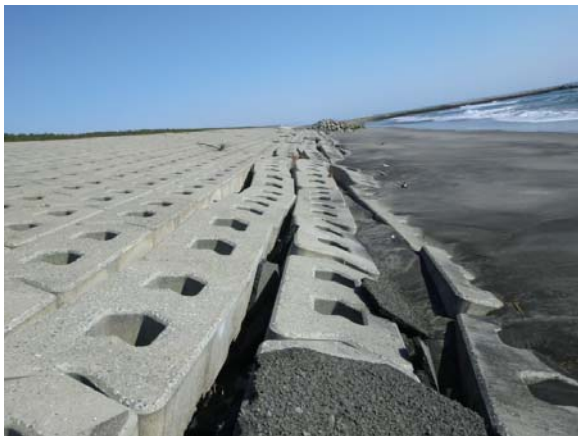
写真-5.4.16 引き波によると思われる表法被覆工の吸い出し

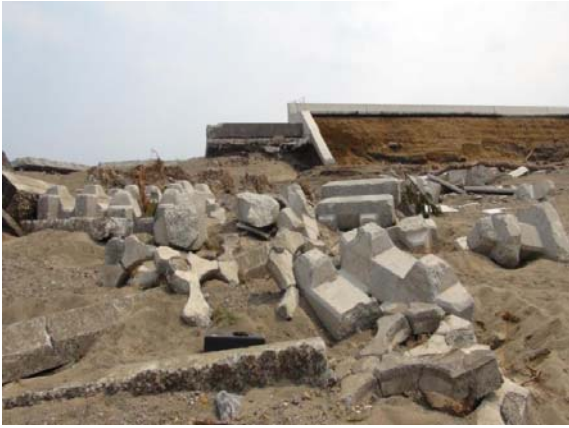
写真-5.4.17に示すとおり南側は二線堤状に配置されている。二線堤区間については、写真-5.4.18～写真-5.4.21に示すとおり海側堤防が大きく破壊されている。写真-5.4.22に示すとおり陸側の堤防には大きな被災はない。なお、海側堤防では、堤防高及び断面が変化している箇所があり、天端高が低く小さな断面の区間で被災している。

写真-5.4.18 海岸堤防の被災状況

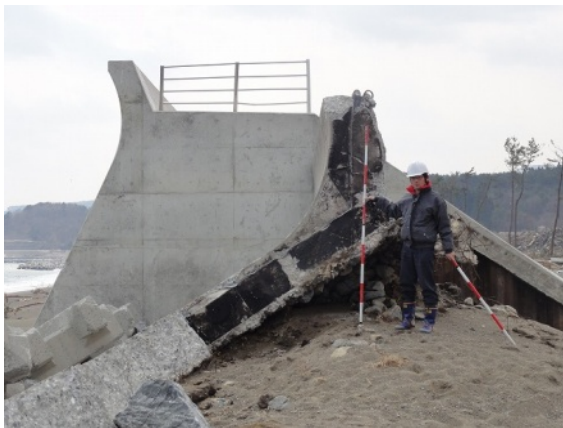
写真-5.4.19 陸側堤防から見た海側堤防被災箇所(堤防高が異なっている)

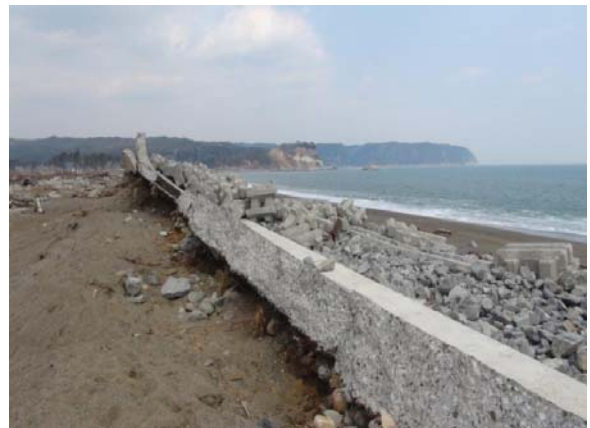
写真-5.4.20 海岸堤防被災箇所堤防断面の変化箇所

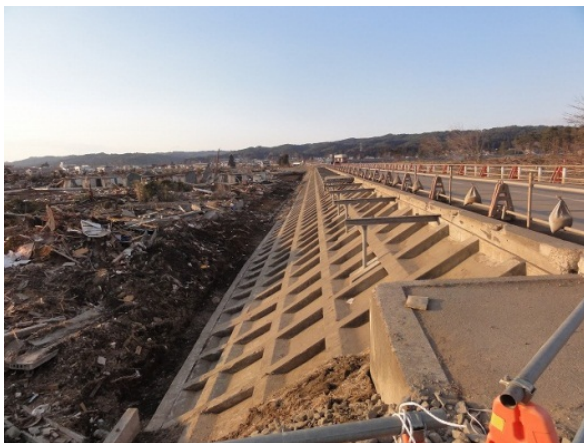
写真-5.4.21 海側堤防の被災状況

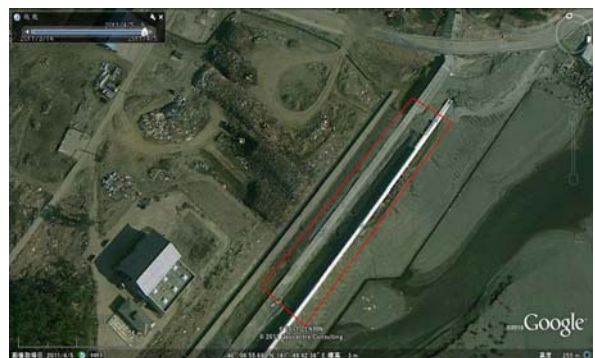
写真-5.4.22 陸側堤防は被災なし

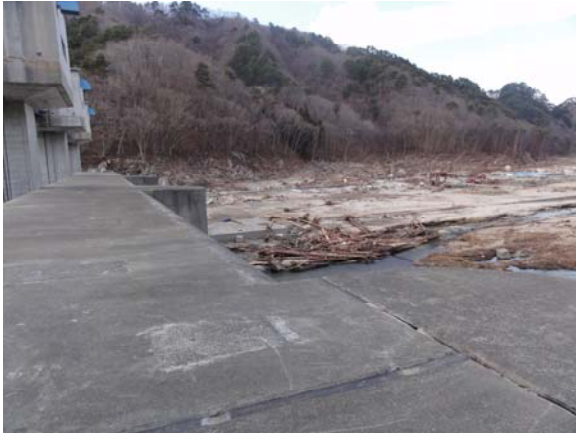
写真-5.4.24 陸側堤防は被災なし

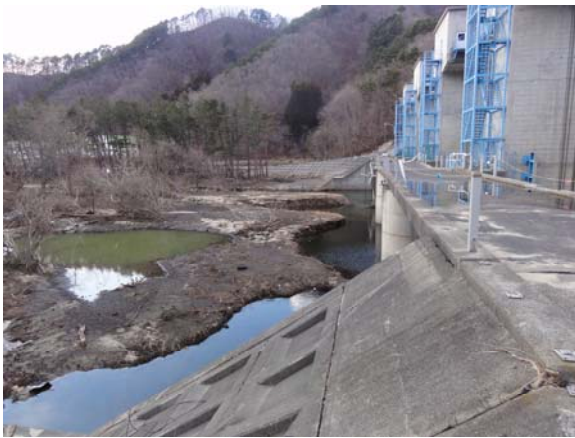
普代水門では天端T.P. 15.5mを大きく越える津波が来襲したが、水門管理橋は被災したが、水門本体及び堤防には大きな被害はなかった。水門下流は建物が全て流失したが、水門上流は樹木を含めて残存しており、水門と堤防で津波被害を軽減した状況がうかがえる。

写真-5.4.26 水門は大きな被災なし

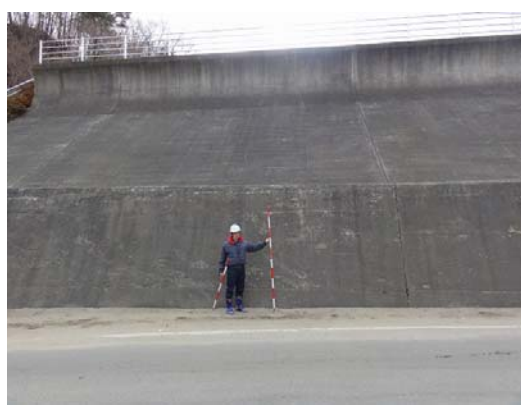
天端高T.P. 15.5mの堤防により津波を完全に防いだ（写真-5.4.28～写真5.4.30）。写真-5.4.32に示すとおり堤防海側の漁業施設に被害はあったが、写真-5.4.31のとおり陸側の住宅地に被害はなかった。合同調査グループの調査結果によれば、津波浸水高標高はT.P9～10m程度であった。

写真-5.4.30 津波を防いだ海岸堤防（太田名部海岸）

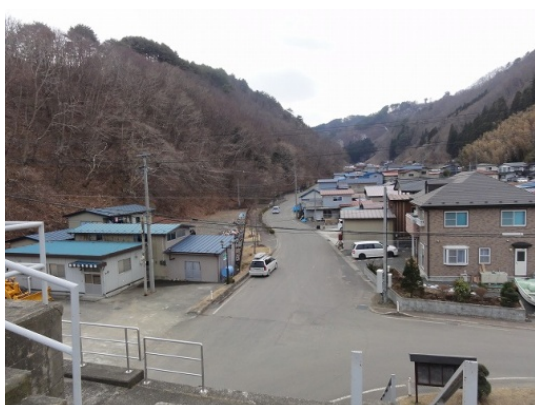
写真-5.4.31 被害がなかった海岸堤防陸側（太田名部海岸）

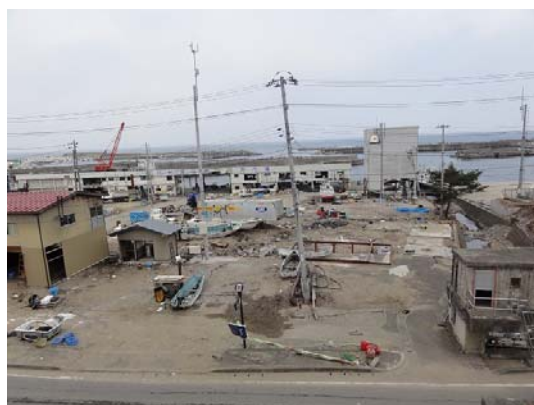
写真-5.4.32 津波被害を受けた海岸堤防海側（太田名部海岸）

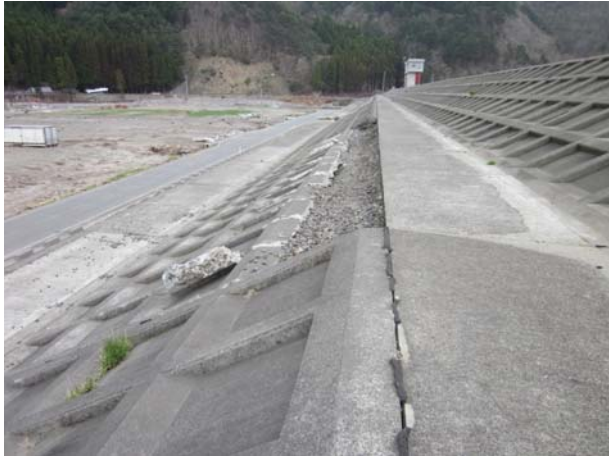
写真-5.4.34に示すとおり小本川河口の上流にある小本川水門と下流左岸側にある北側堤防と右岸側漁港背後にある南側堤防からなる。写真-5.4.35に示すとおり水門に被災はなかった。北側堤防は、裏法小段(写真-5.4.36)や小段・裏法被覆工(写真-5.4.37)が流失していた。裏法尻は道路になっており、洗掘は発生していなかった。南側の堤防は、裏法尻が洗掘され裏法被覆工の基礎が破損していた(写真-5.4.38～写真-5.4.39)。

写真-5.4.36 北側堤防小段法肩の被災

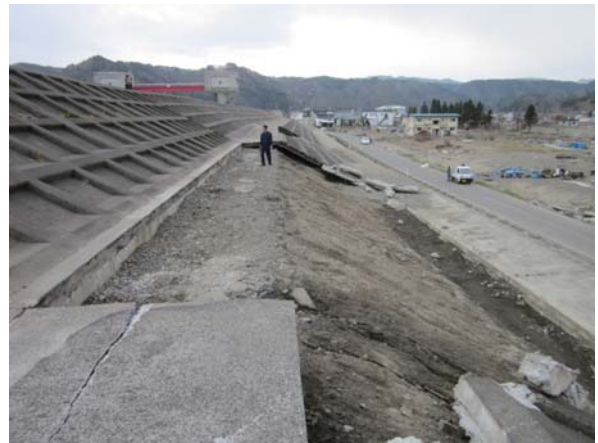
写真-5.4.37 北側堤防小段・裏法被覆工被災

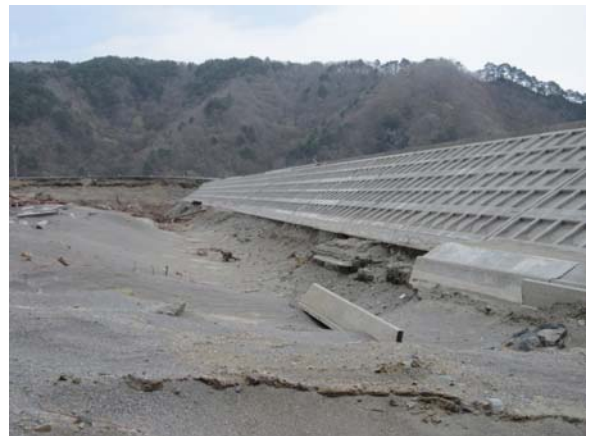
写真-5.4.39 南側堤防裏法尻被災と洗掘

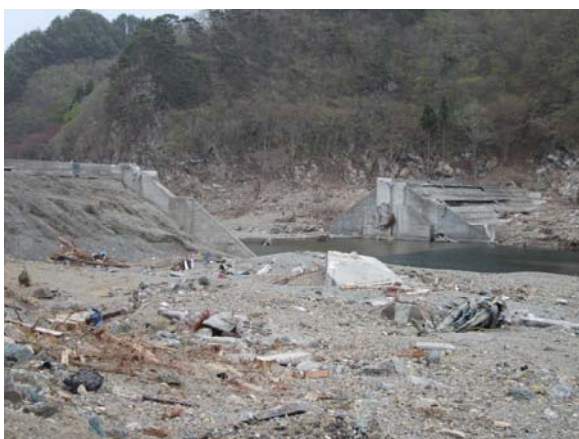
水門が全壊（写真-5.4.40）し、右岸側の堤防も裏法・天端・堤体が洗掘被災した（写真-5.4.41）。全壊した水門の残骸は数百メートル上流に流されていた（写真-5.4.42、写真-5.4.44）。写真-5.4.43に示すとおりピアの根元の状況をみると、転動もしくは持ち上げで破壊されたものと推定される。

写真-5.4.40 全壊した接待水門

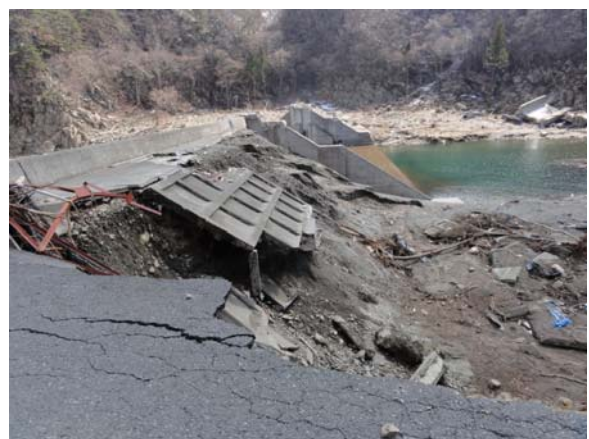
写真-5.4.41 堤防裏法・天端・堤体被災

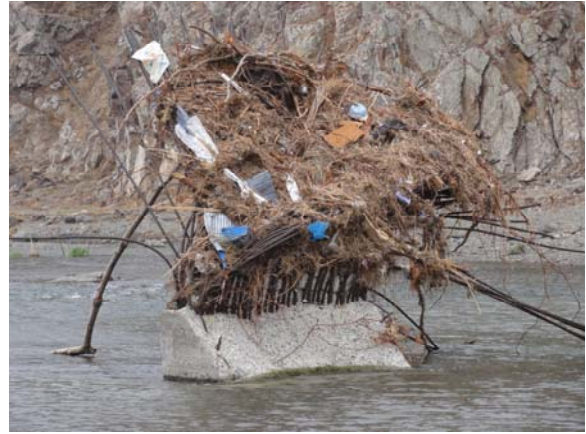
写真-5.4.43 ピア被災跡

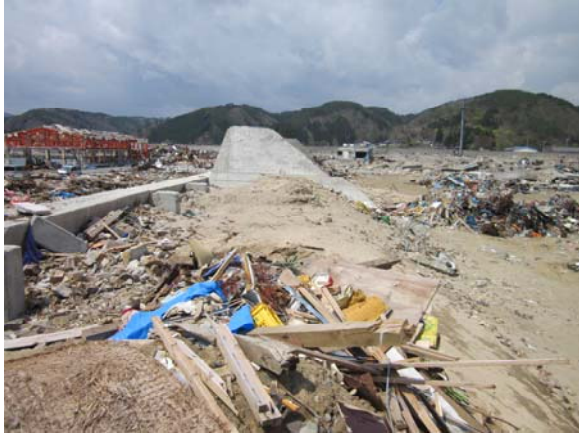
図-5.4.2のとおり東側と西側で堤防の配置状況が異なっている。西側は堤防が二線堤状に配置されている。西側では、海側の堤防の津波来襲方向に正対している区間で裏法被覆工及び堤体の一部が流失し、法尻に大きな洗掘穴があいていた。津波の遡上方向に向いている区間に被災は見られなかった。陸側の二線堤にも被災はなかった。東側の一線堤区間では、堤防が大破していた（写真-5.4.45～写真-5.4.46）。表法被覆工は海側に倒壊しており、裏法被覆工や天端保護工、堤体土は上部が流失していた。裏法尻にも表法尻にも頭

写真-5.4.45 一線堤区間の被災状況

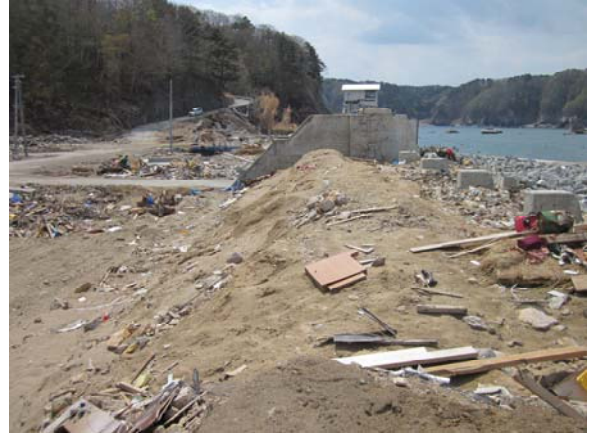
写真-5.4.46 一線堤区間の被災状況

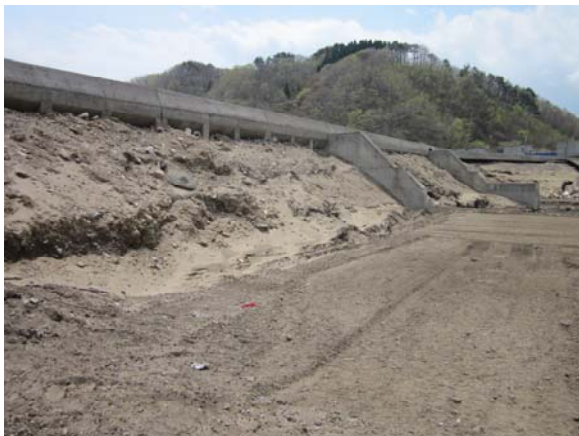
二線堤海側の裏法被災及び法尻洗掘が発生した堤防区間は、波浪の来襲方向に正対している。津波の遡上方向に向いている区間では被災が軽微である。残存した二線堤陸側堤防は写真-5.4.49のとおり台形断面である。被災した海側堤防は写真-5.4.50のとおり波返し付きの断面形状である。

写真-5.4.47 二線堤海側堤防の裏法被災
(法尻洗掘は埋め戻されている)

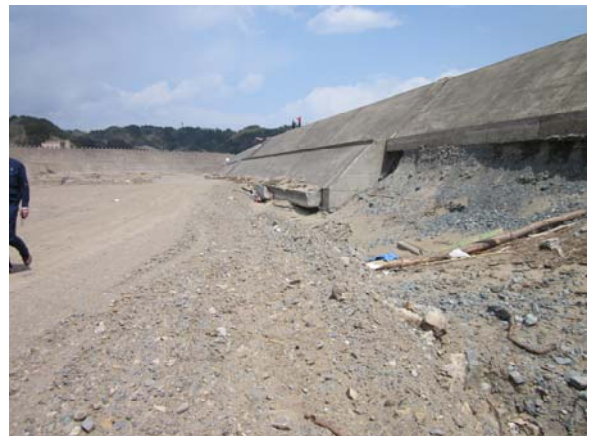
写真-5.4.48 二線堤海側堤防津波遡上方向
に向けた区間 (被災が軽微)

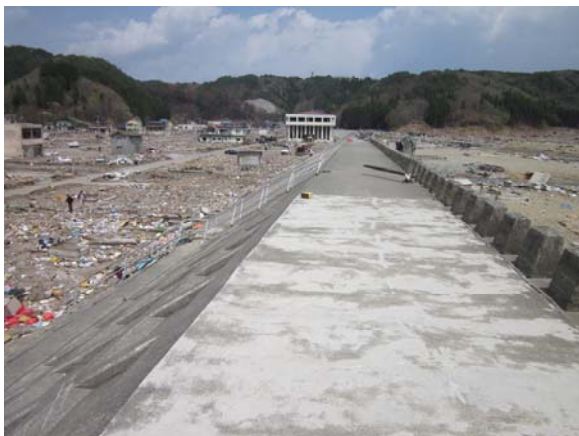
写真-5.4.49 二線堤陸側堤防被災なし (台
形断面)

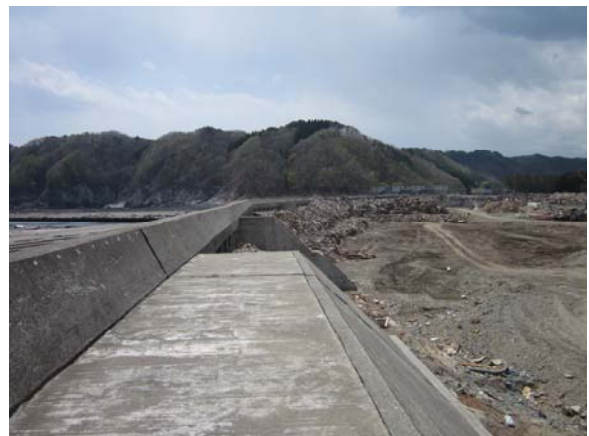
写真-5.4.50 二線堤海側堤防の被災状況
(波返し工付台形断面)

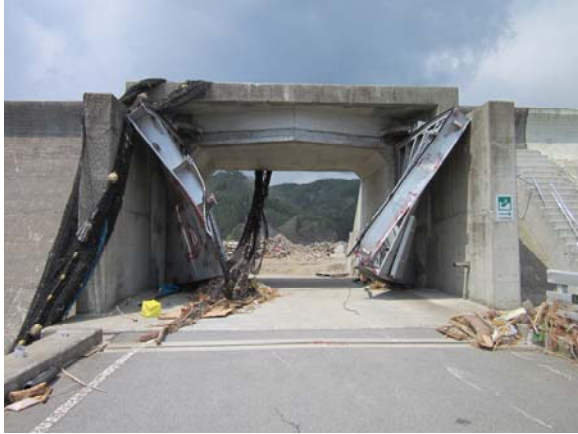
写真-5.4.51のように陸側が引き波時の水圧で被災している事例も見られた。

写真-5.4.51 陸閘の被災状況

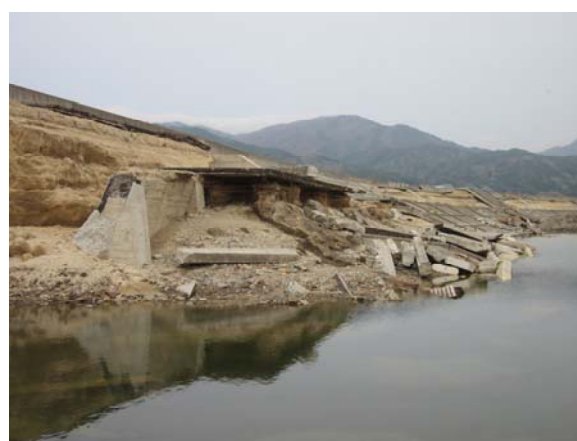
図-5.4.3に示すとおり金浜海岸では、歯抜け状の破堤が発生した。破堤箇所は、湾口に直面している区間にあり、また、断面形状が台形断面から波返し工を有する断面に変化した後の区間である。湾口に直面しない平面形状の箇所は裏法被災で済んでいる。破堤箇所周辺は、裏法・天端の被災と法尻洗掘が発生した部分破壊の状態であった（写真-5.4.53、写真-5.4.56～写真-5.4.57）。特徴的なのは、ところどころに設けられている階段工による裏法被覆工部分は残存していたことである（写真-5.4.52）。これは、被覆工厚が厚いこと、形状が台形断面であること、階段形状で越流した流れが減勢された可能性があること等が考えられる。また、破堤も隔壁工によって周辺に拡大せずに済んでいる状況も見られた（写真-5.4.54）。写真-5.4.53、写真-5.4.55のとおり堤防が海側に嵩上げされたことがわかる。写真-5.4.56～57に示すとおり天端保護工の被災は押し波時の移動と引き波時のめくれあがりのように見えるものの両方が見られる。破堤箇所では、被災した堤防の被覆工は海側に流失しており、破堤口を通じて流れた流路跡は深掘れしていた（図-5.4.4～図-5.4.5）。

写真-5.4.53 裏法被災状況

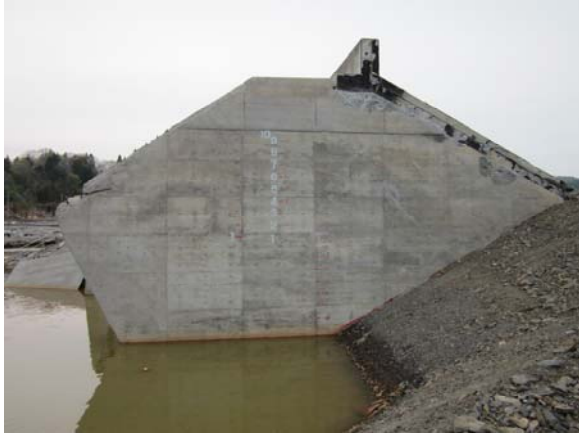
写真-5.4.54 隔壁工による破堤の拡大防止

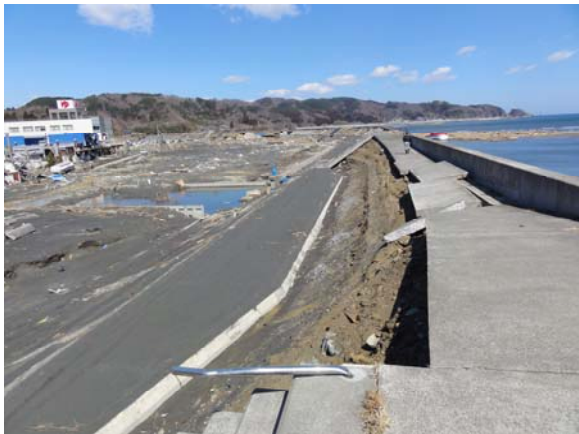
写真-5.4.56 天端保護工被災状況

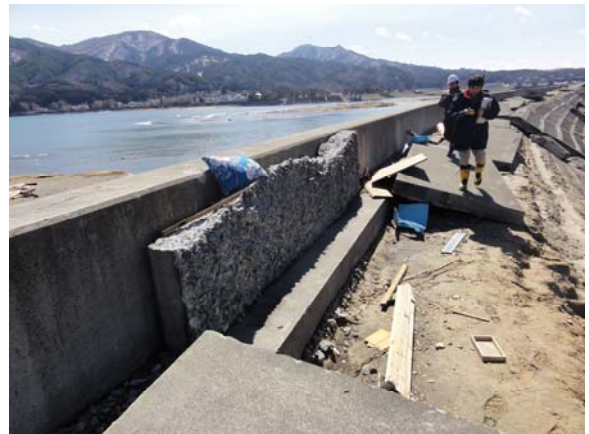
写真-5.4.57 天端保護工被災状況

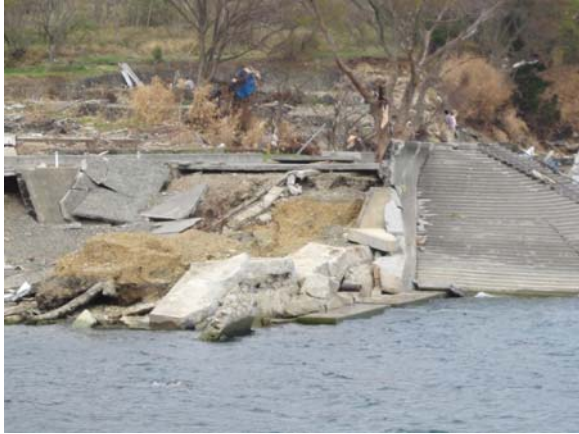
写真-5.4.63～写真-5.4.66に示すとおり、深刻な破堤・海岸線後退が発生した。河口の水門は残存したが、その両側で破堤した。水中の地形状況を調べた結果を図-5.4.14に示す。図から水門の海側、両岸の破堤箇所からのびる深掘れが見られる。引き波時の流路跡と考えられる。この海岸では津波来襲時の映像がYouTubeにアップされており、映像から右岸の破堤は引き波時に発生したことがわかる。また、左岸の凸部では写真-5.4.67のとおり表法被覆工の海側への倒壊が見られた。

写真-5.4.65 破堤状況

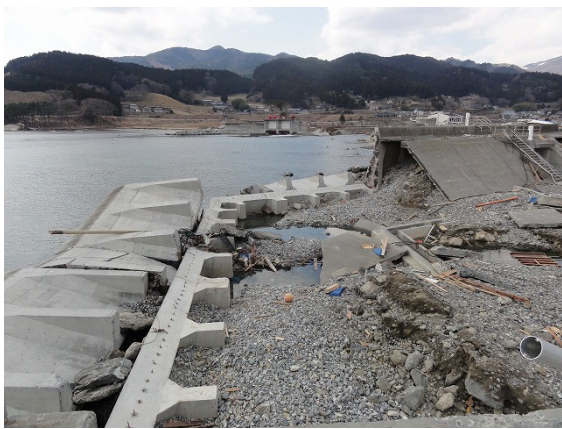
写真-5.4.67 表法被覆工倒壊状況

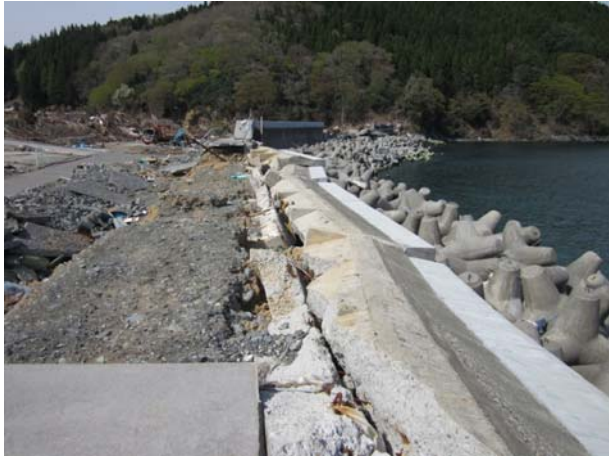
写真-5.4.68～写真-5.4.72示すとおり、破堤はしていない。天端保護工・裏法被覆工の被災と表法被覆工の海側への倒壊が発生している。押し波と引き波の両方で被災が生じていると推定される。写真-5.4.72に示すとおり裏法尻は道路舗装があり洗掘していない。

写真-5.4.69 表法被覆工海側への倒壊

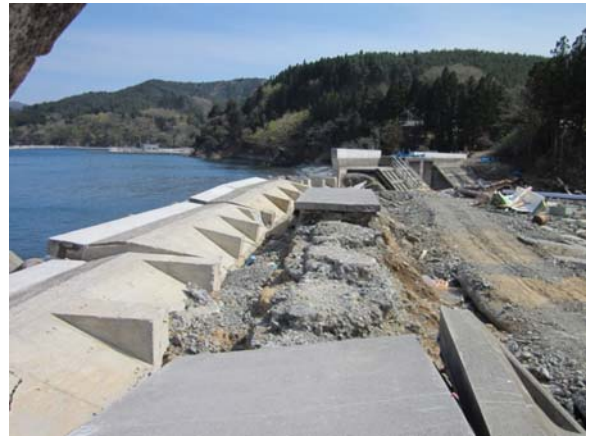
写真-5.4.70 表法被覆工海側への倒壊

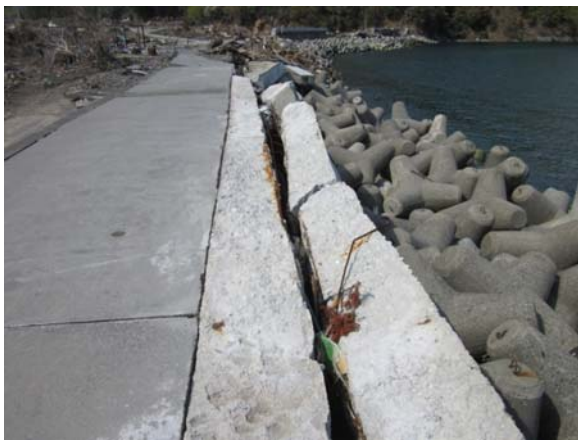
写真-5.4.71 波返し工海側への倒壊

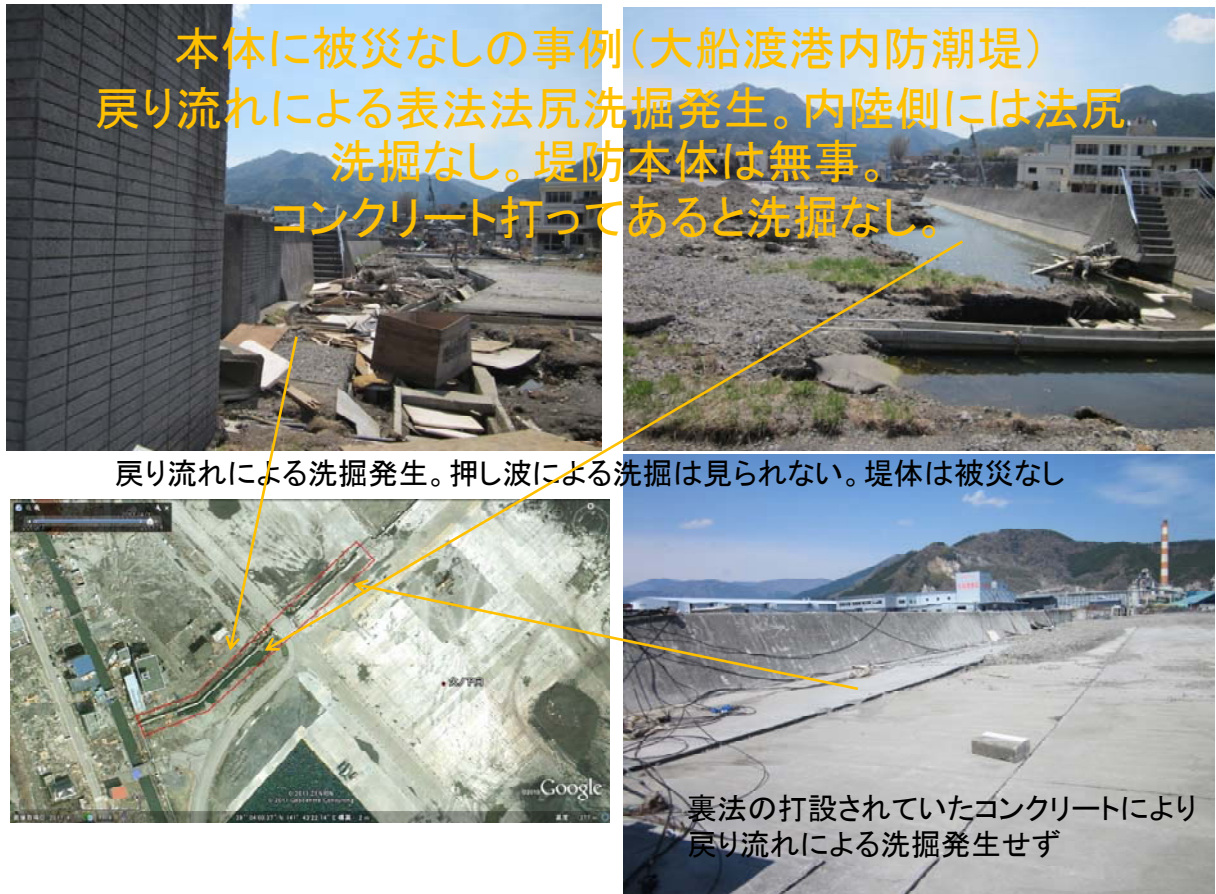
図-5.4.15に示すとおり、胸壁の表法尻で洗掘が発生していた。法尻がコンクリートで被覆されている場所では洗掘は生じていない。引き波時の影響もおおきいことがわかる。

図-5.4.15 胸壁の表法尻洗掘

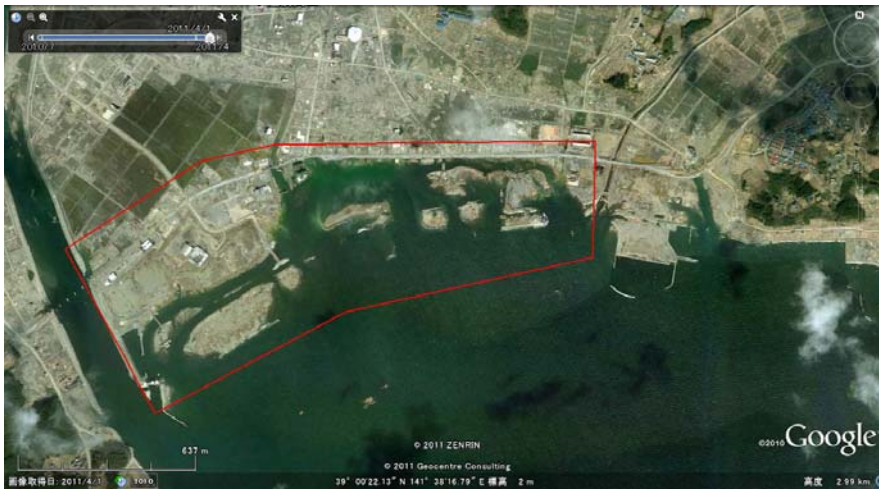
写真-5.4.74 陸前高田海岸津波後

写真-5.4.73～74に示すとおり、破堤と海岸線の後退が生じた。津波来襲前は砂浜、低い堤防（護岸）、松林、堤防で守られていた。津波後は、東側で砂浜・堤防・松林がなくなり、海岸線が大きく後退している。西側は低い堤防と高い堤防、それに挟まれた砂浜が残っている。図-5.4.16に示すとおり、堤防が残存したことにより海岸線の後退が防がれたものと考えられる。堤防の被災状況からは、裏法被覆工のずり落ち・法尻洗掘等押し波による作用と表法被覆工が海側に倒壊する引き波の作用の両方が見られた。松林は写真-5.4.75のとおり根元から1m以内のところまで折れていた。倒れて残っている木は陸側に倒れており、押し波で倒されたことがわかる。写真-5.4.76に示すとおり痕跡の標高は高い。水中の測量結果を図-5.4.17～図-5.4.18に示す。図から、海中に5本の流路跡が見える。

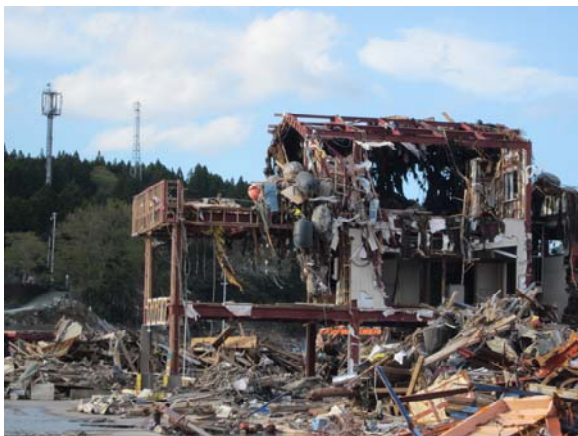
写真-5.4.77 3階の屋根より高い津波高

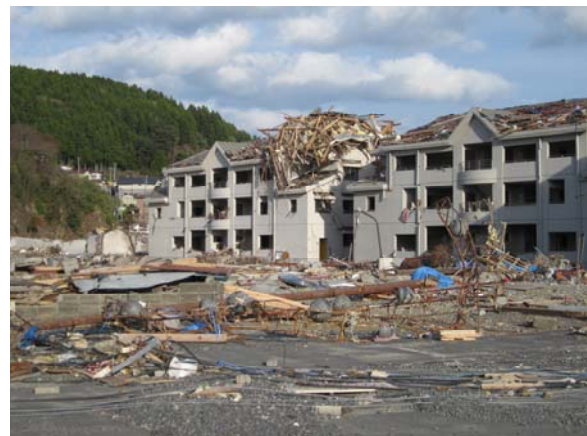
写真-5.4.78 3階建物の屋根に残る痕跡

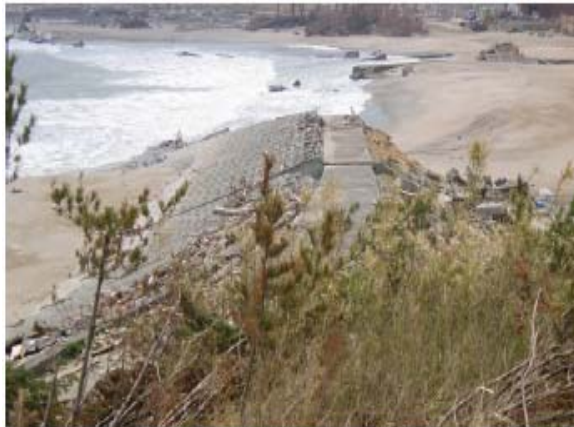
写真-5.4.82～写真-5.4.84に示すような堤防・護岸の全壊破堤・海岸線の後退が生じている。

写真-5.4.83 破堤・全壊、海岸線後退（埴浜地先海岸）

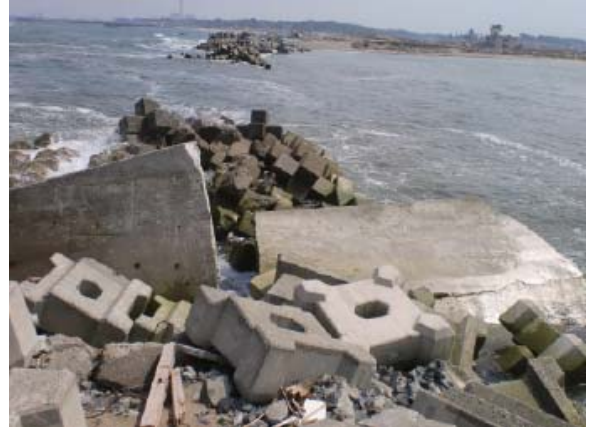
写真-5.4.84 破堤・全壊、海岸線後退（埴浜地先海岸）

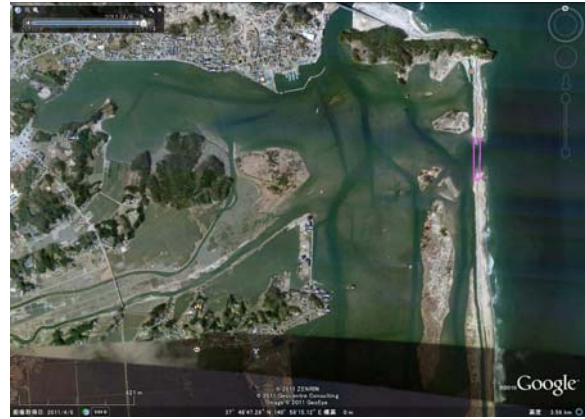
写真-5.4.86 大浜地先海岸北部（津波後）

北部の津波前後の空中写真を写真-5.4.85と写真-5.4.86に示す。北部では写真-5.4.87に示す延長の長い破堤・全壊箇所があり松川浦と海が一体となっている。それ以外の箇所では破堤・全壊は見られない。北部では写真-5.4.88、写真-5.4.89に示すように、堤防背後に天端高が同じ盛土道路があり堤防と一体となっている。この盛土道路が削り代になって破堤を免れていたと考えられる。この道路は写真-5.4.90に示すとおり、途中から盛土ではなくなり堤防から離れる。その区間では写真-5.4.91～写真-5.4.93に示すような歯抜け破堤が多く見られる。破堤していない箇所も写真-5.4.94のように裏法・天端が大きく削られ被覆工の法枠だけが残って折損している。写真-5.4.95、写真-5.4.96に示す通り南部も中部と同様歯抜け破堤が発生している。さらに南になると写真-5.4.97～写真-5.4.100のような直立堤を改良した緩傾斜堤となっており、裏法や天端が被災している。

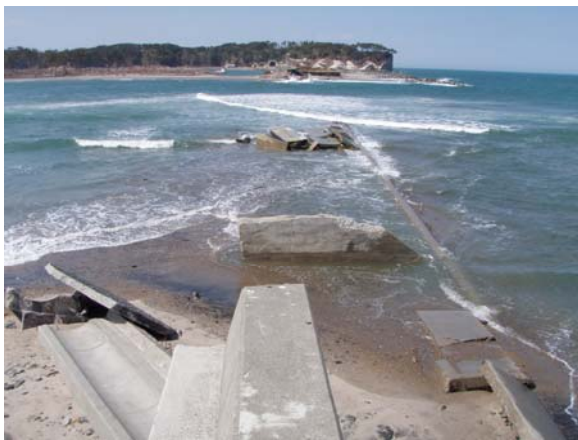
写真-5.4.87 破堤箇所（大浜地先海岸北部）

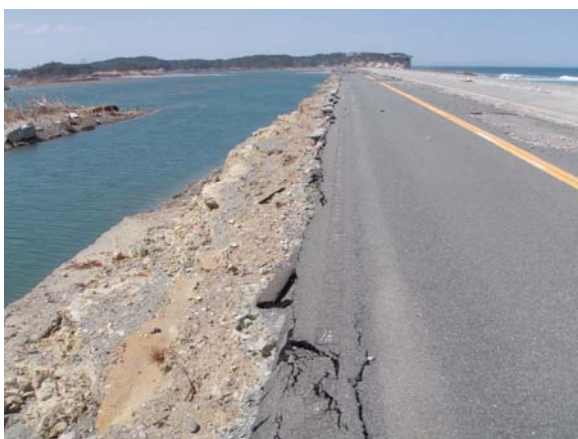
写真-5.4.89 天端と同じ高さの盛土道路が削り代となって堤防を守っている。

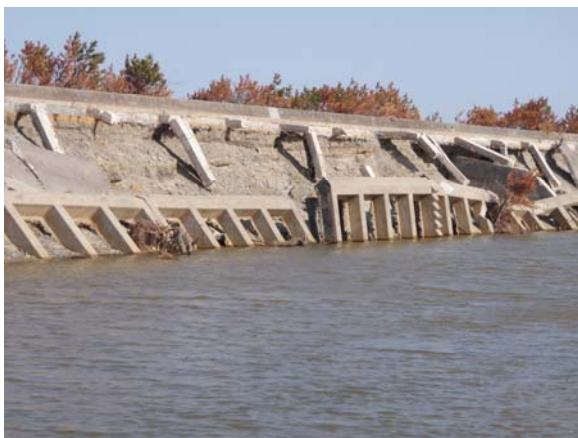
写真-5.4.94 天端・裏法が被災。法枠のみが残存して折損している状況。

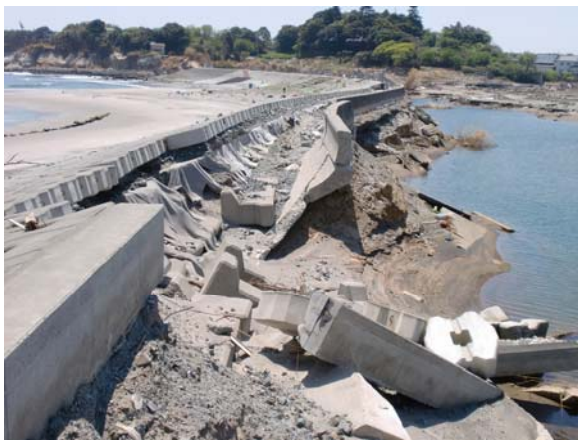
写真-5.4.97 緩傾斜堤の裏法・天端の被災状況。直立堤を改良した緩傾斜堤。

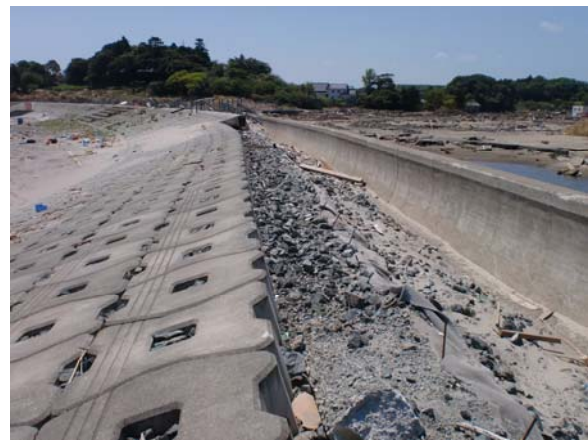
写真-5.4.98 緩傾斜堤天端被災状況

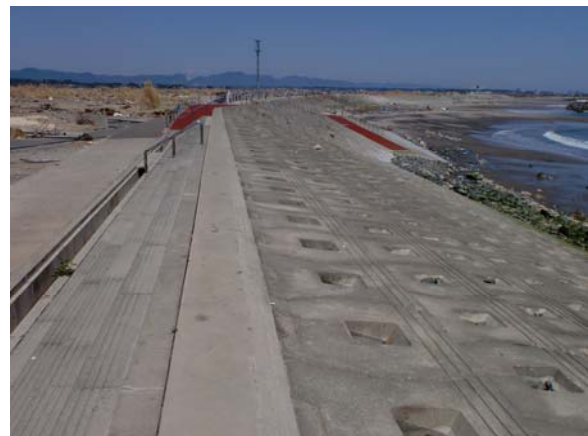
写真-5.4.100 緩傾斜堤被災していない箇所

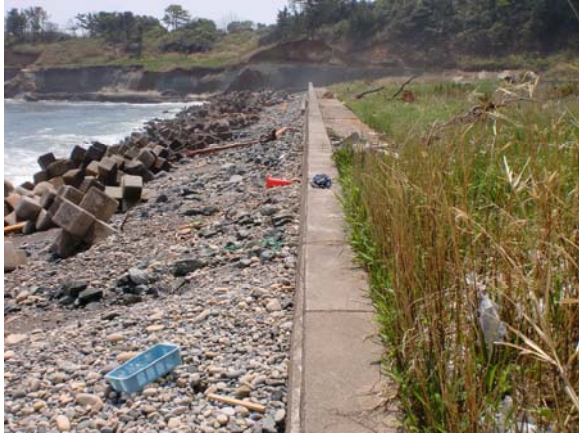
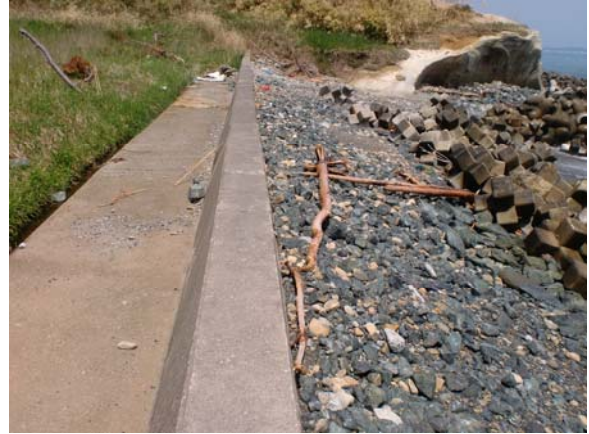
一部護岸が設置されているが、写真-5.4.101、写真-5.4.102に示すとおり越流しても特に被害は受けなかった。浜が礫であるため引き波でも洗掘されなかったのかもしれない。

写真-5.4.101 越流あったが護岸には被災なし

写真-5.4.102 越流あったが護岸には被災なし

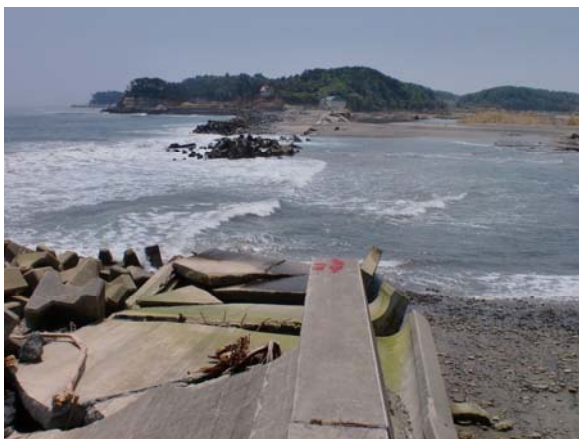
写真-5.4.103～写真-5.4.106に示すとおり、堤防が破堤・全壊し、海岸線の大幅な後退が発生した。

写真-5.4.105 破堤・全壊と海岸線後退

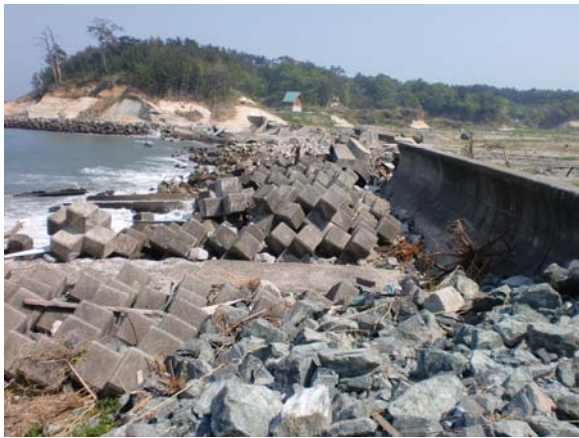
写真-5.4.107、写真-5.4.108に示すとおり、堤防の破堤・全壊が発生した。海岸線の大幅な後退は生じていない。

写真-5.4.107 堤防の被災状況

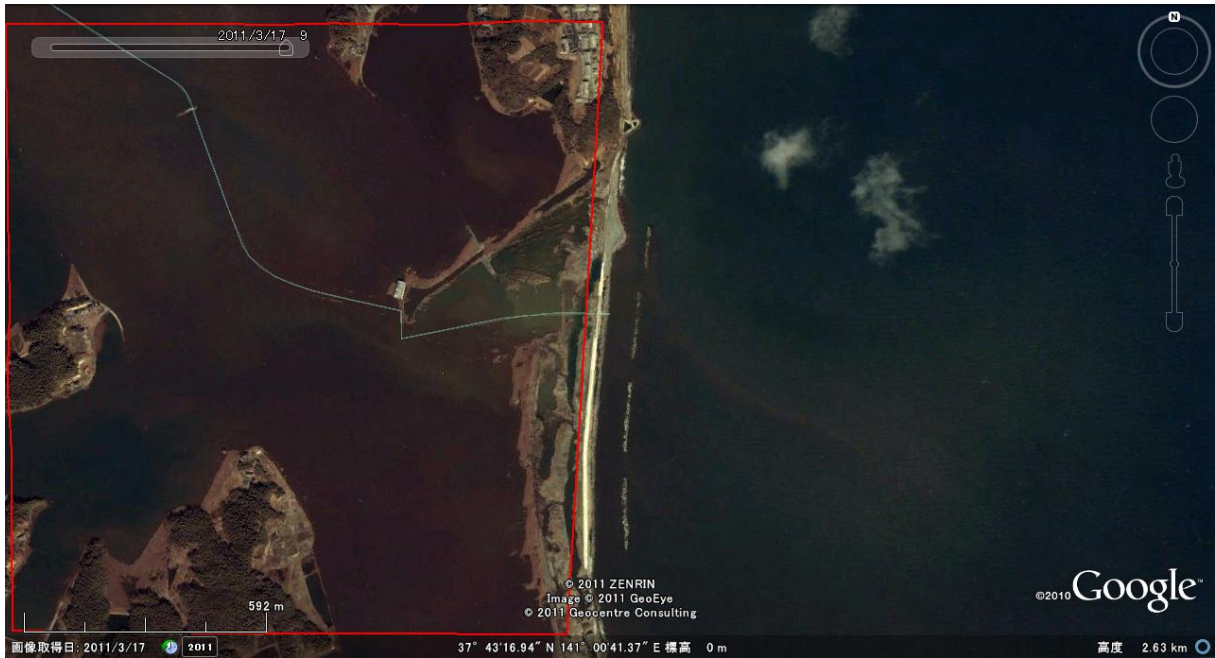
写真-5. 4. 110 北海老地区海岸津波後

写真-5.4.109、写真-5.4.110に示すとおり、空中写真を見るかぎり破堤は見られないが、堤防背後が湖になった。

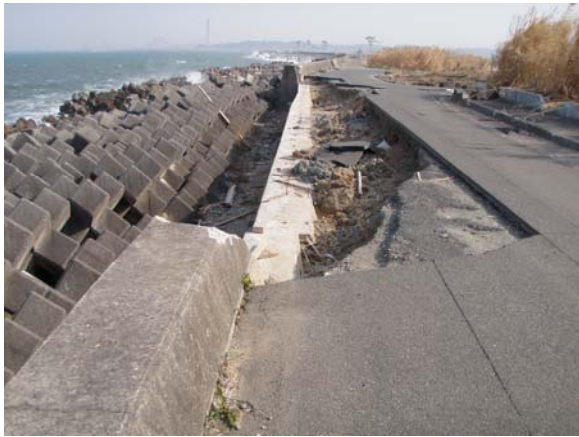
写真-5.4.113 堤防被災状況

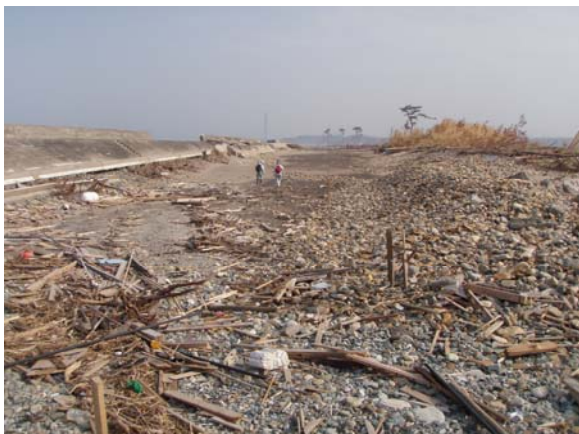
写真-5.4.117 堤防背後の洗掘状況。破堤箇所に向かって流れた形跡

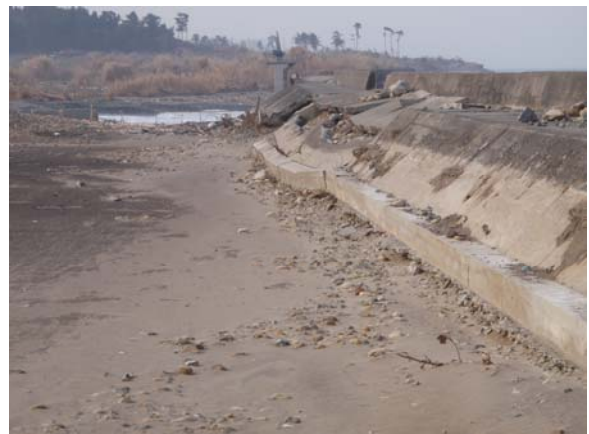
写真-5. 4. 111～写真-5. 4. 116に示すとおり北側では破堤・全壊と海岸線後退が発生している。写真-5. 4. 114に示すとおり破堤は水門脇で発生している。写真-5. 4. 118に示すとおり背後の洗掘溝には破堤箇所につき波時の流れが集中した形跡が見られる。写真-5. 4. 117～写真-5. 4. 120のとおり、破堤していない箇所でも堤防背後に幅の広い洗掘溝が見られ、裏法被覆工・天端保護工の流失が起こっている。南側では写真-5. 4. 112、写真-5. 4. 121に示すように、南側は歯抜け状の破堤が2箇所が発生している。

写真-5.4.118 堤防背後の洗掘状況

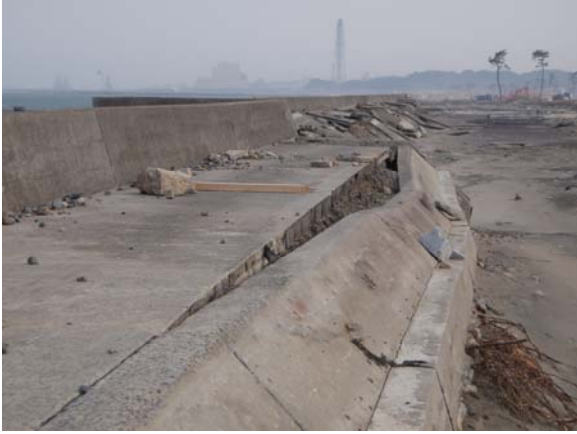
写真-5.4.119 堤防の裏法・天端被災

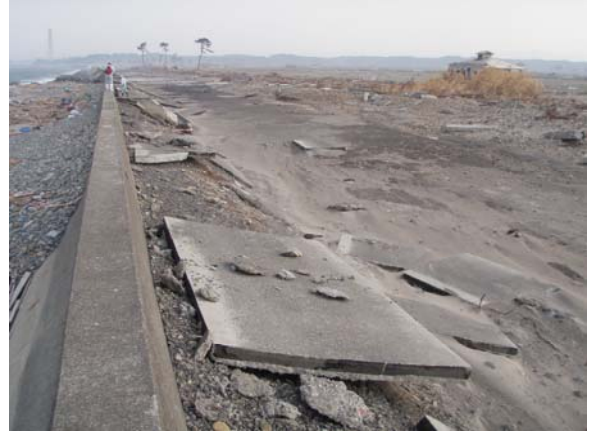
写真-5.4.120 堤防の天端・裏法被災、裏法尻洗掘溝

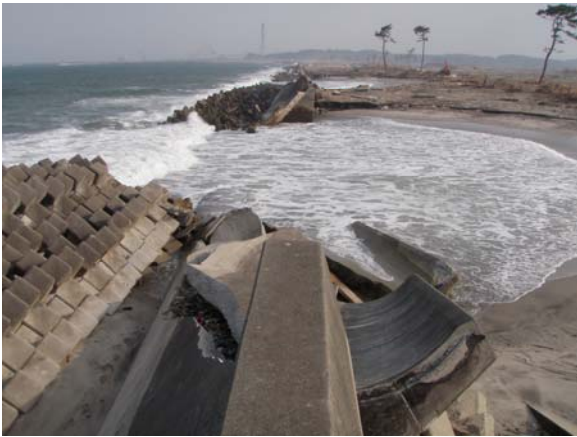
写真-5.4.121 歯抜け状の破堤

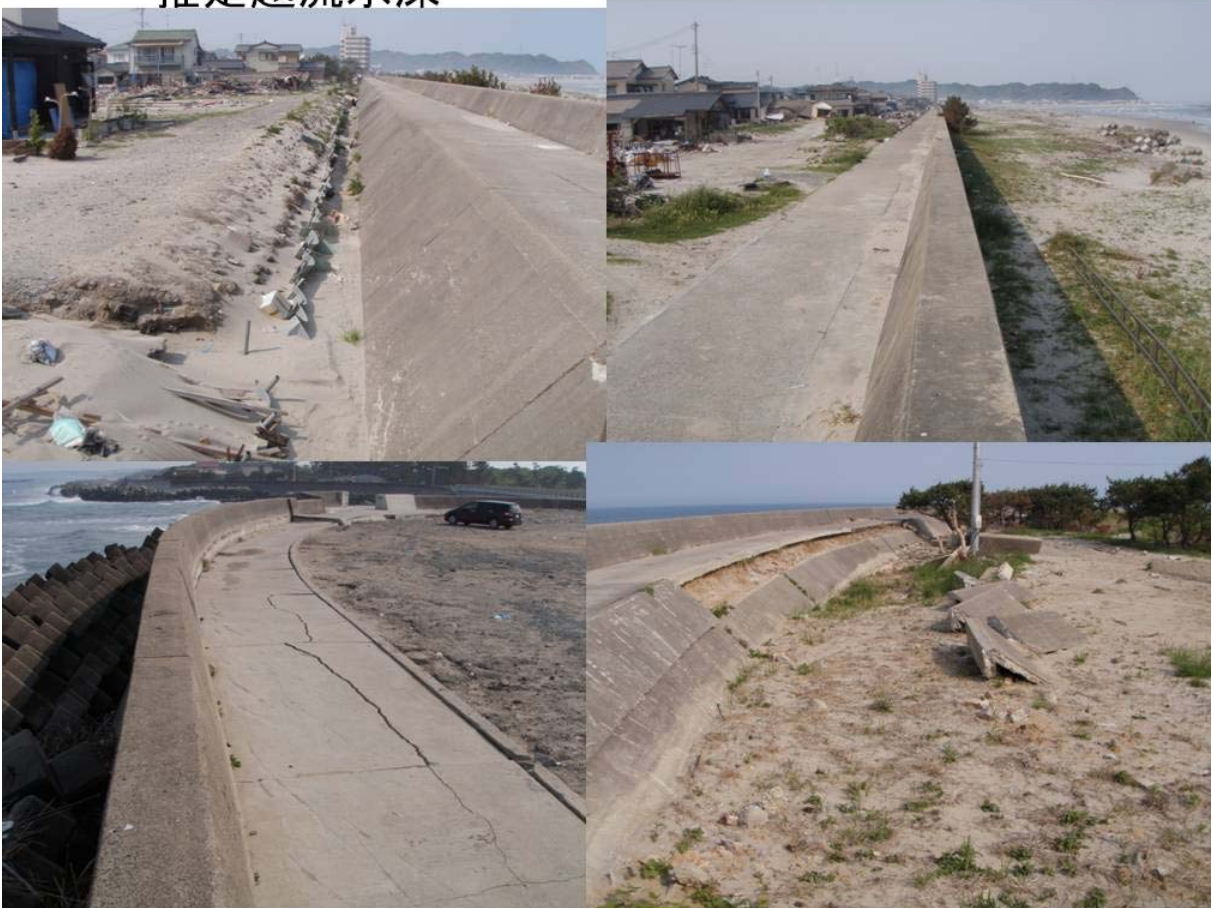
仁井田海岸(福島県いわき市)

図-5.4.63 被災は軽微。一部で波返し工下の天端法肩が被災 (仁井田海岸)
