5. 津波と海岸施設

5.2 津波及び海岸施設の被害

5.4 地域別の海岸堤防被災パターン

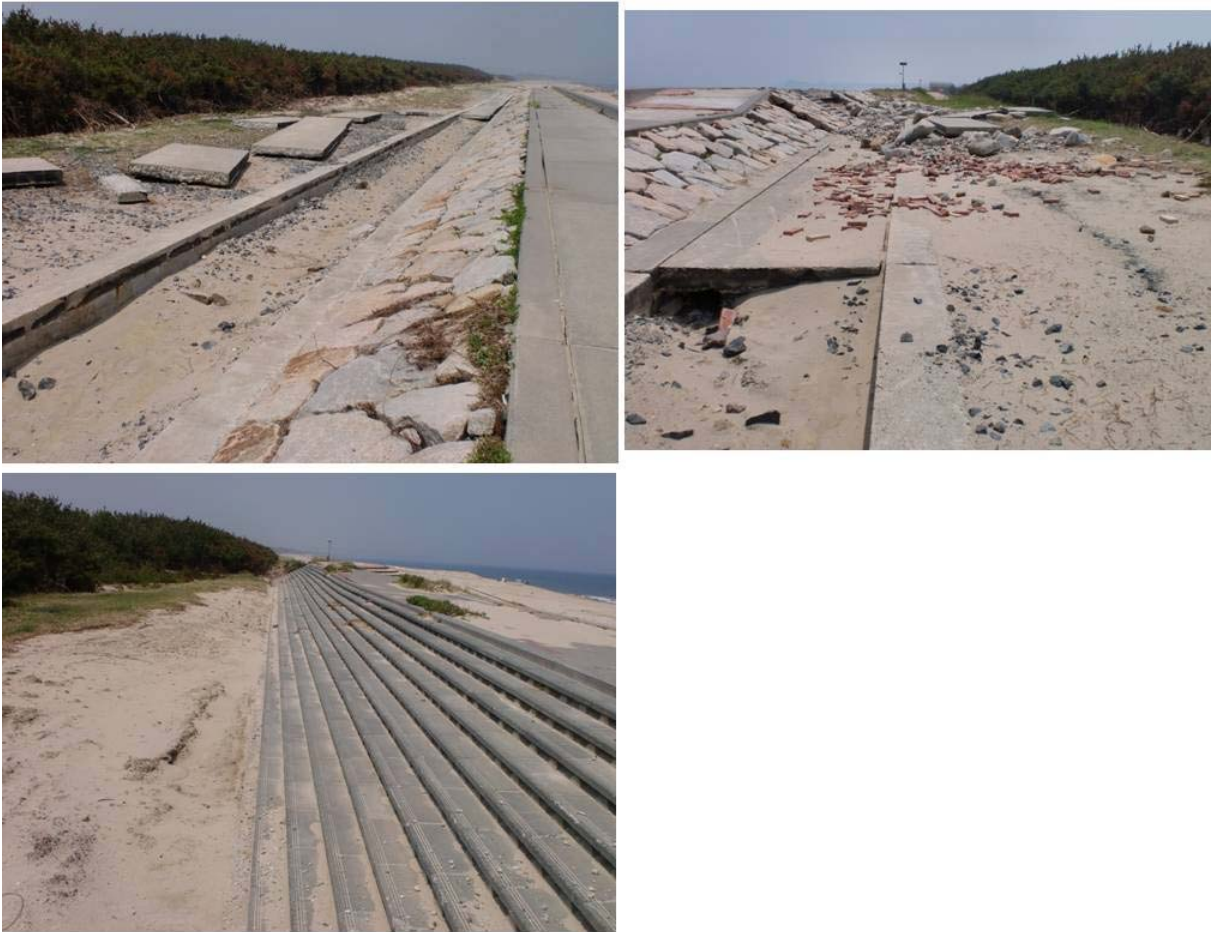
夏井地区海岸(福島県いわき市)

図-5.4.64 裏法尻の被覆工が流失。裏法被覆工が階段部分は被災なし(夏井地区海岸)

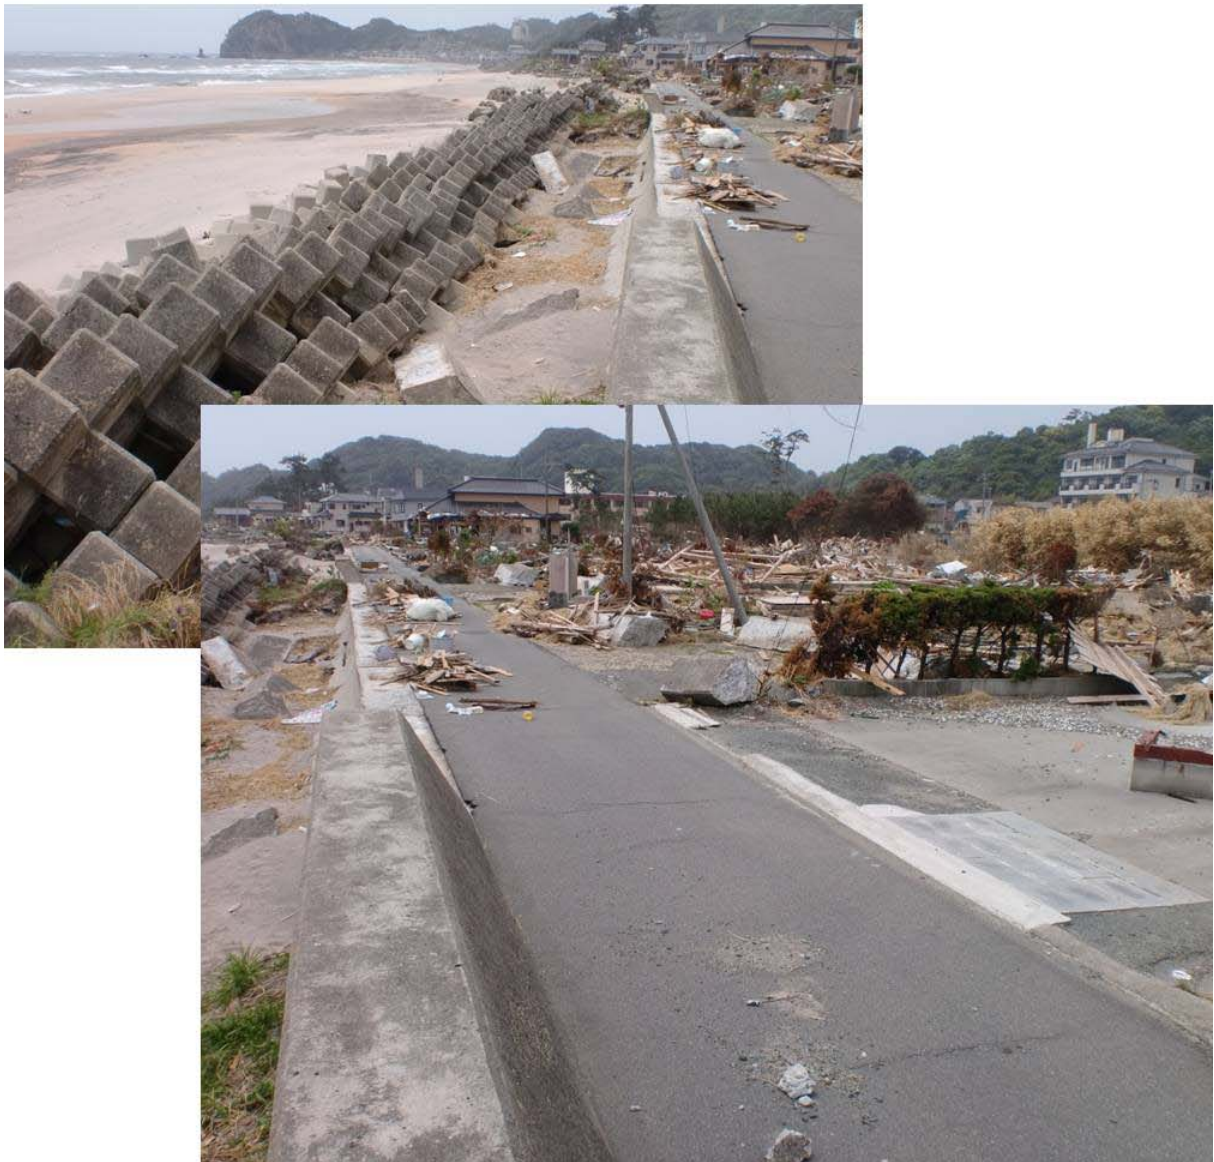
豊間地区海岸（福島県いわき市）

図-5.4.65 波返し工の倒壊。陸側への倒壊と海側への倒壊の両方が見られる（豊間地区海岸）

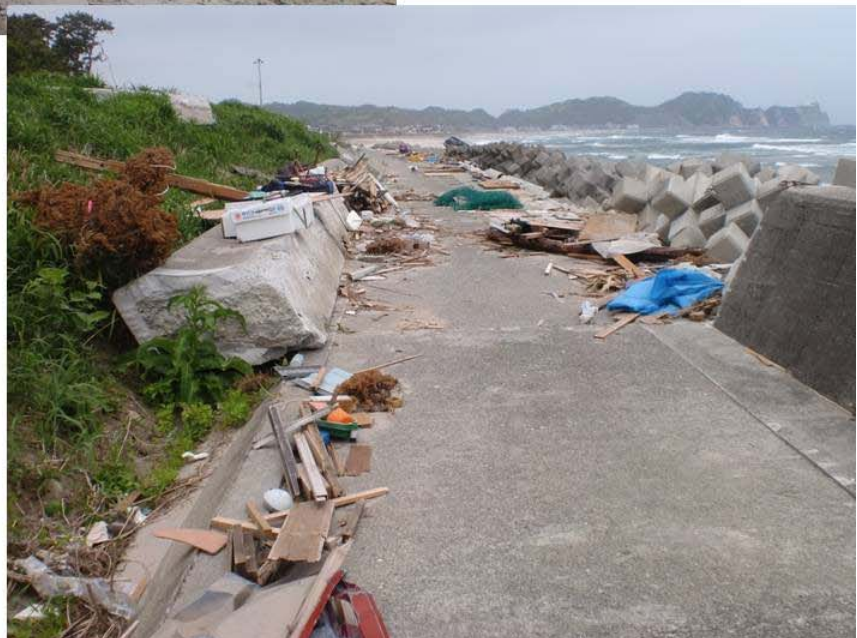
豊間地区海岸(福島県いわき市)

図-5.4.66 波返し工の倒壊。背後の盛土で倒壊したコンクリートが止まる（豊間地区海岸）

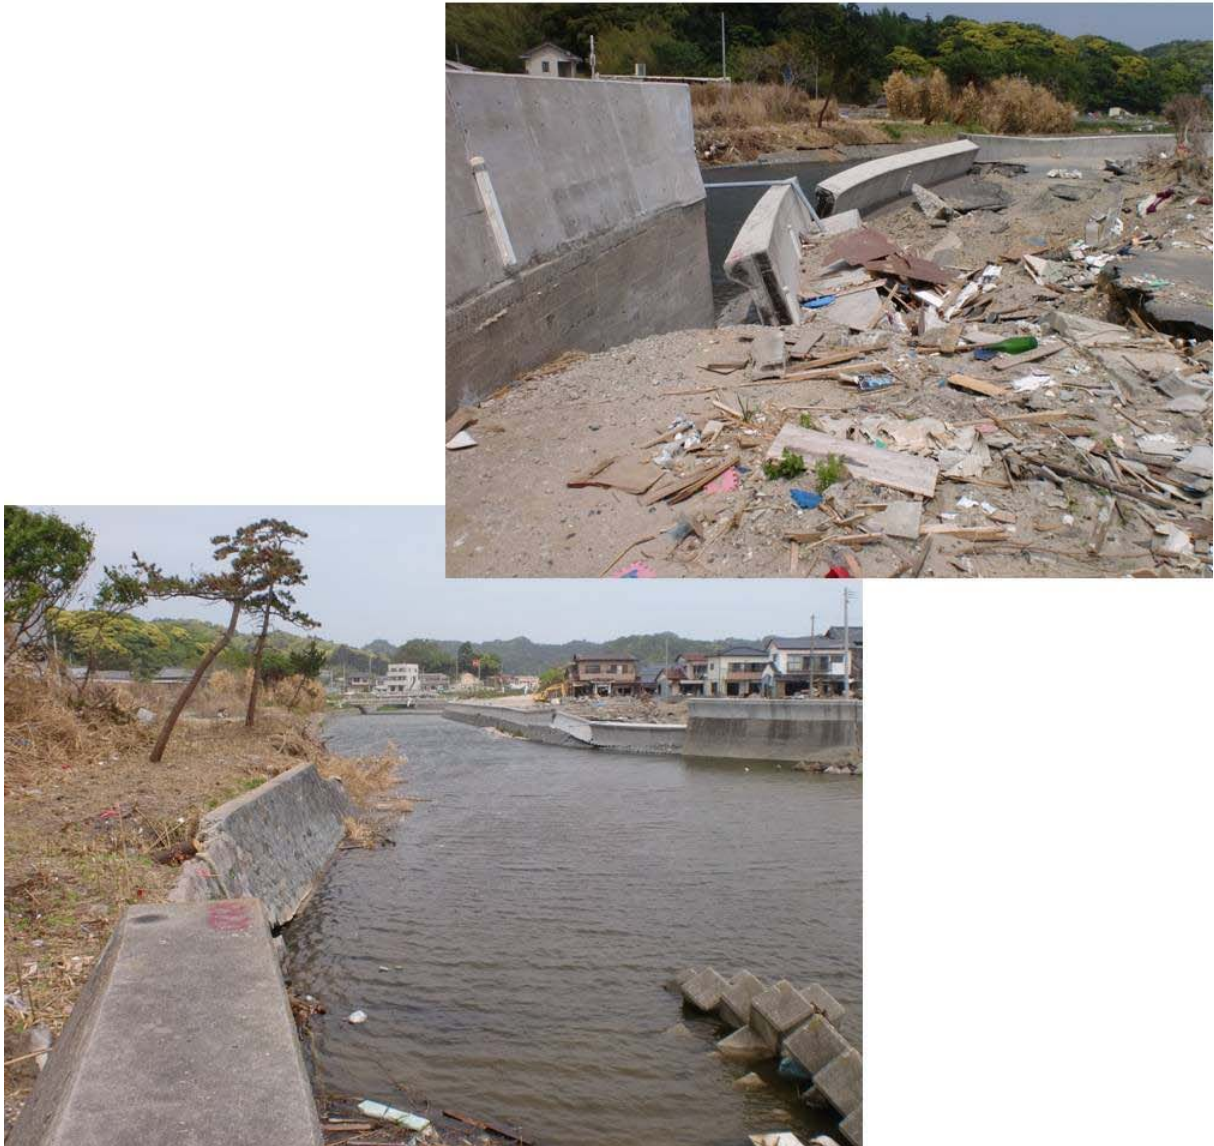
豊間地区海岸（福島県いわき市）

図-5.4.67 流入河川護岸の被災（豊間地区海岸）

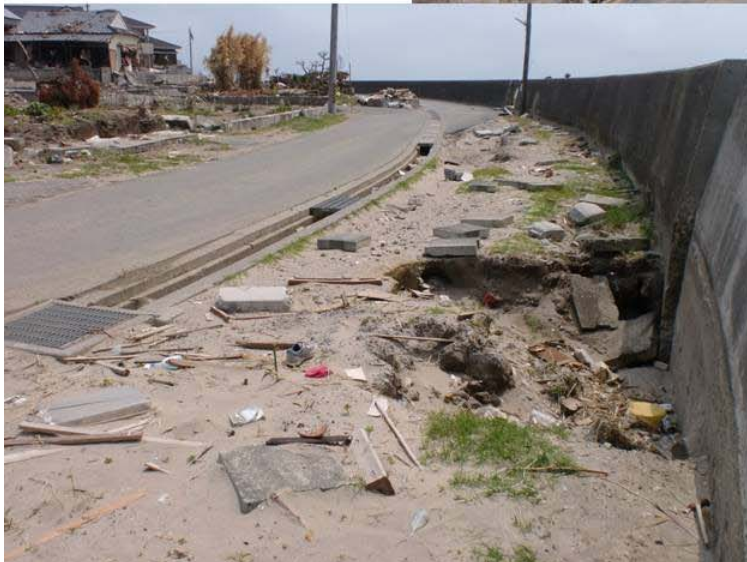
豊間地区海岸(福島県いわき市)

図-5.4.69 直立堤背後の洗掘発生。背後が道路でアスファルト舗装の被覆がされていると洗掘なし

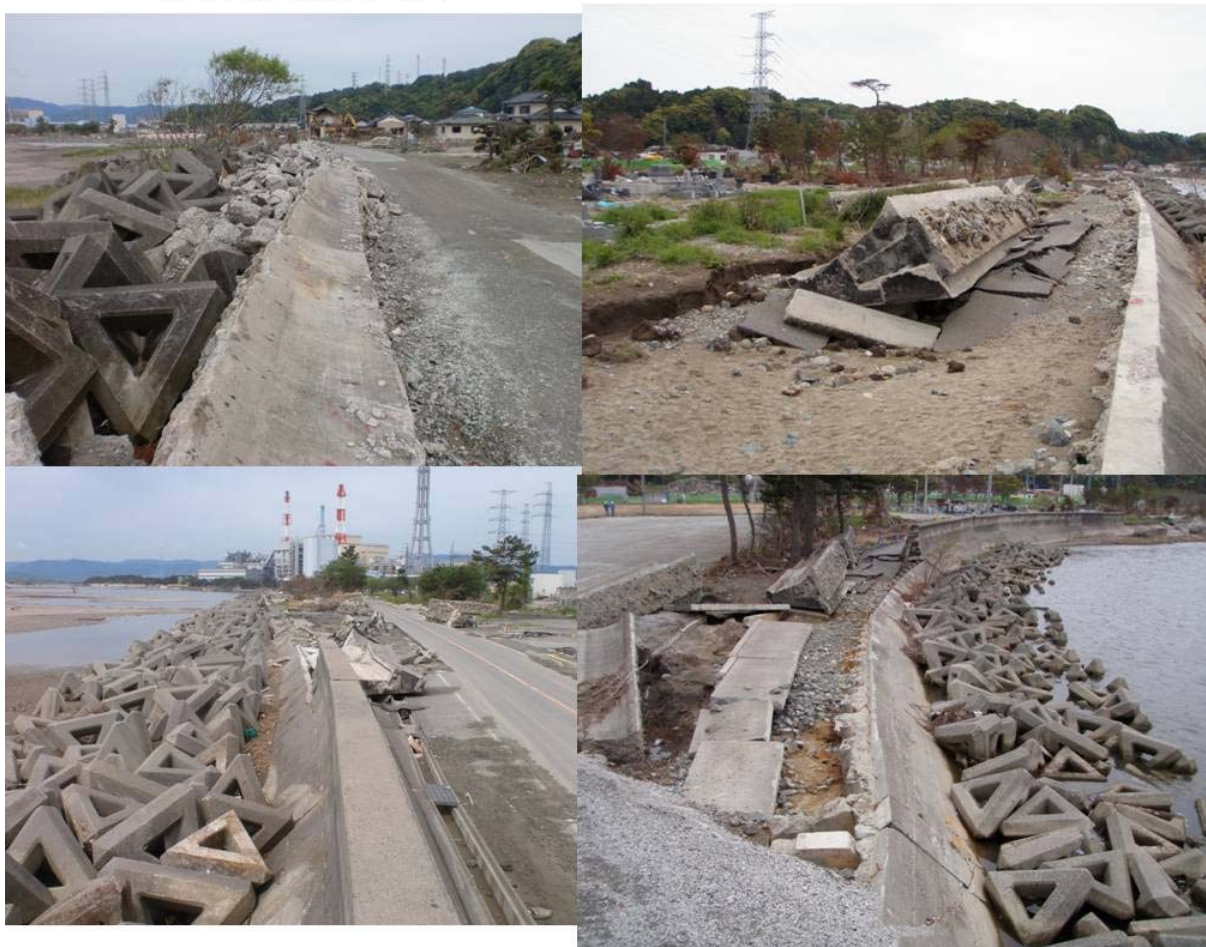
植田岩間地区海岸（福島県いわき市）

図-5.4.70 直立堤の倒壊（植田岩間地区海岸）

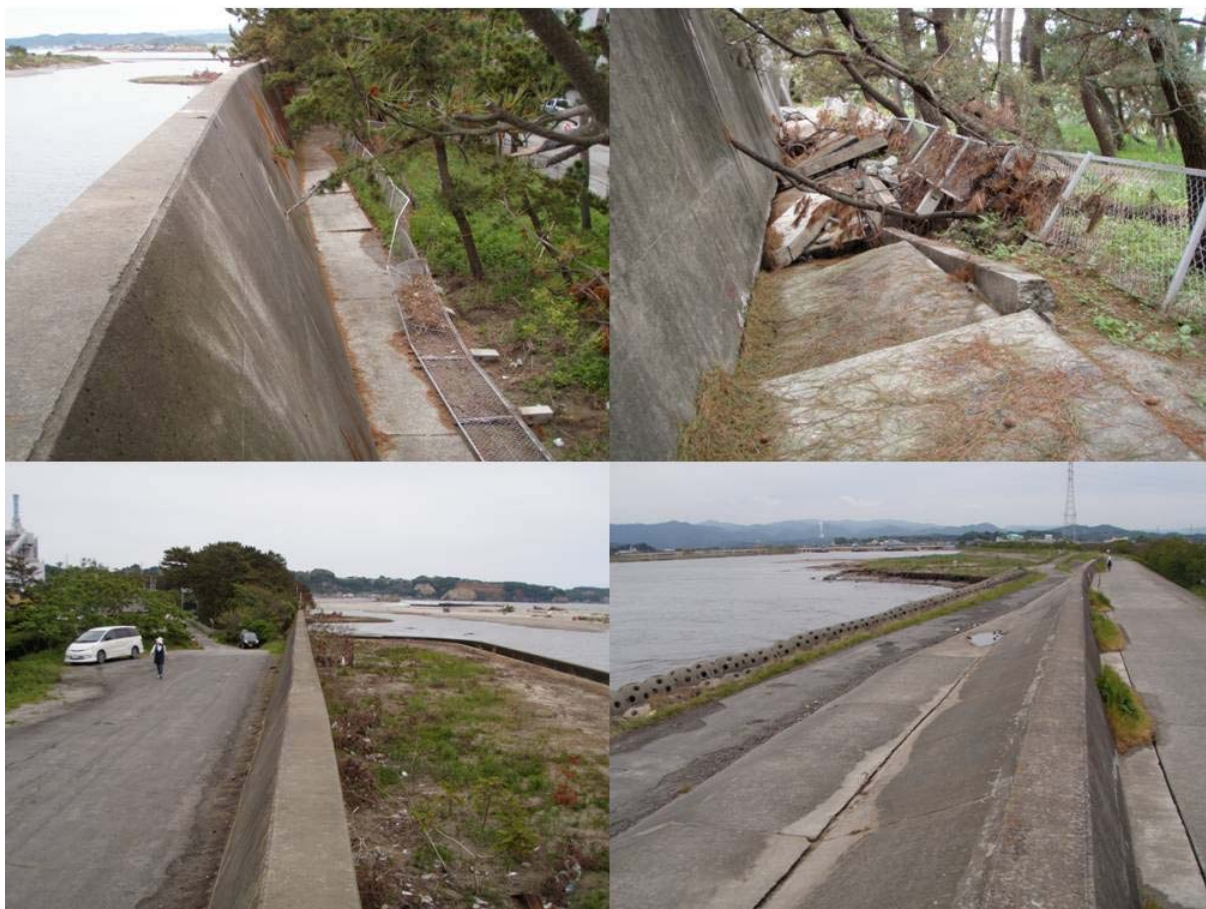
植田佐糠地区海岸(福島県いわき市)

図-5.4.72 高い直立堤区間でも一部で法尻被覆工が沈下。背後地盤が高くなった区間では被災なし(植田佐糠地区海岸)

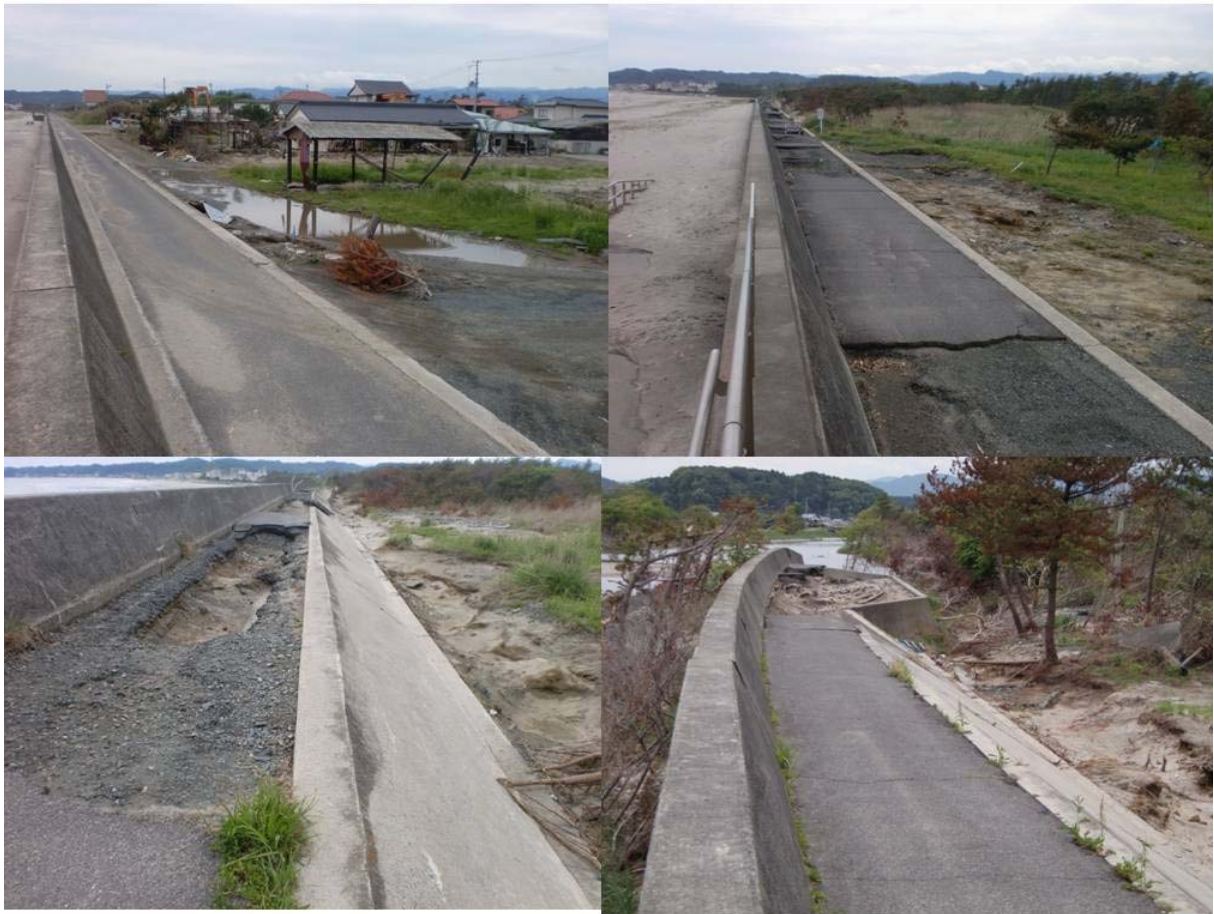
須賀地区海岸(福島県いわき市)

図-5.4.74 波返し工背後の天端被覆工が被災。高低差が増えると被災。(須賀地区海岸)

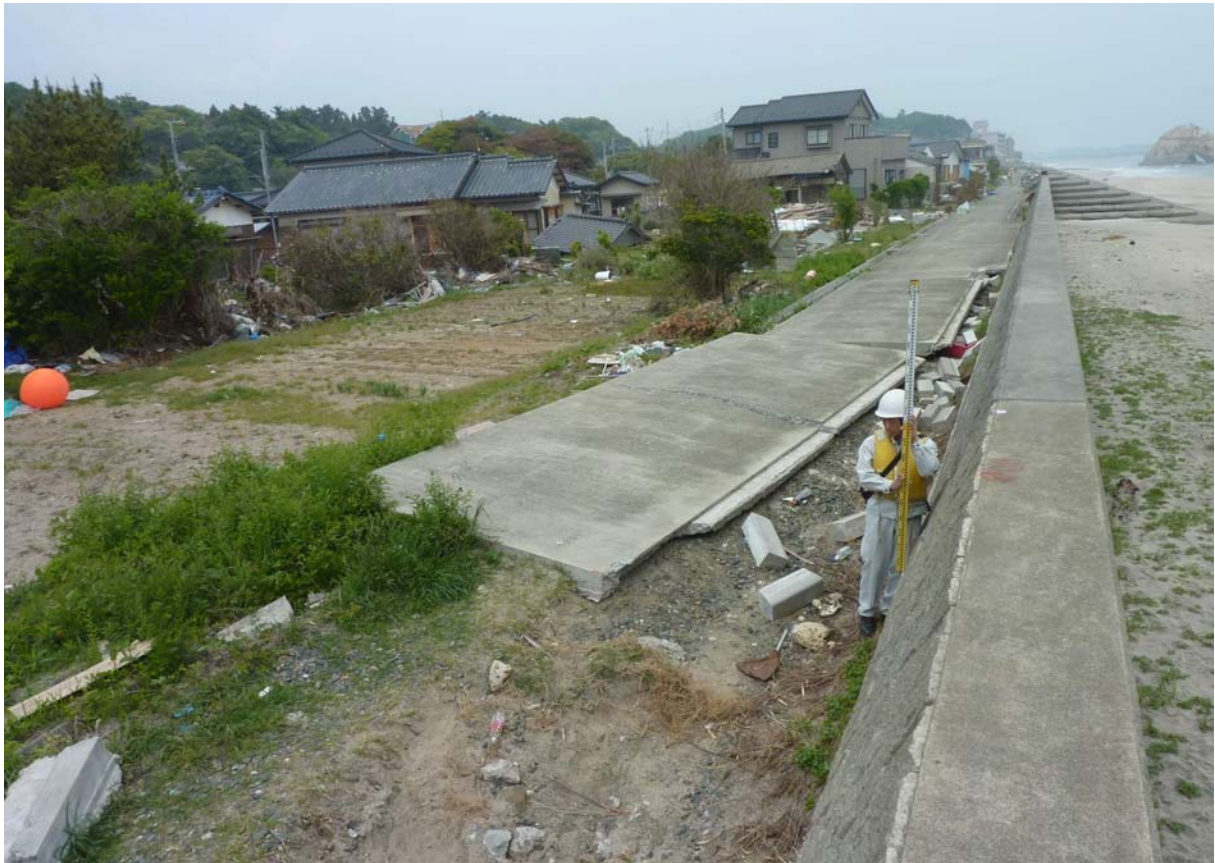
写真-5.4.127 天端保護工ずれ（磯原海岸）

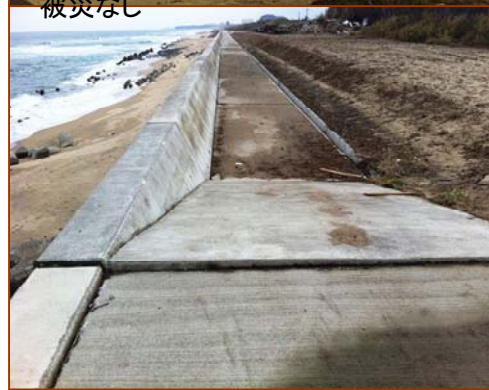
軽微な被災(下桜井海岸)

写真-5.4.129 天端の沈下・ずれ

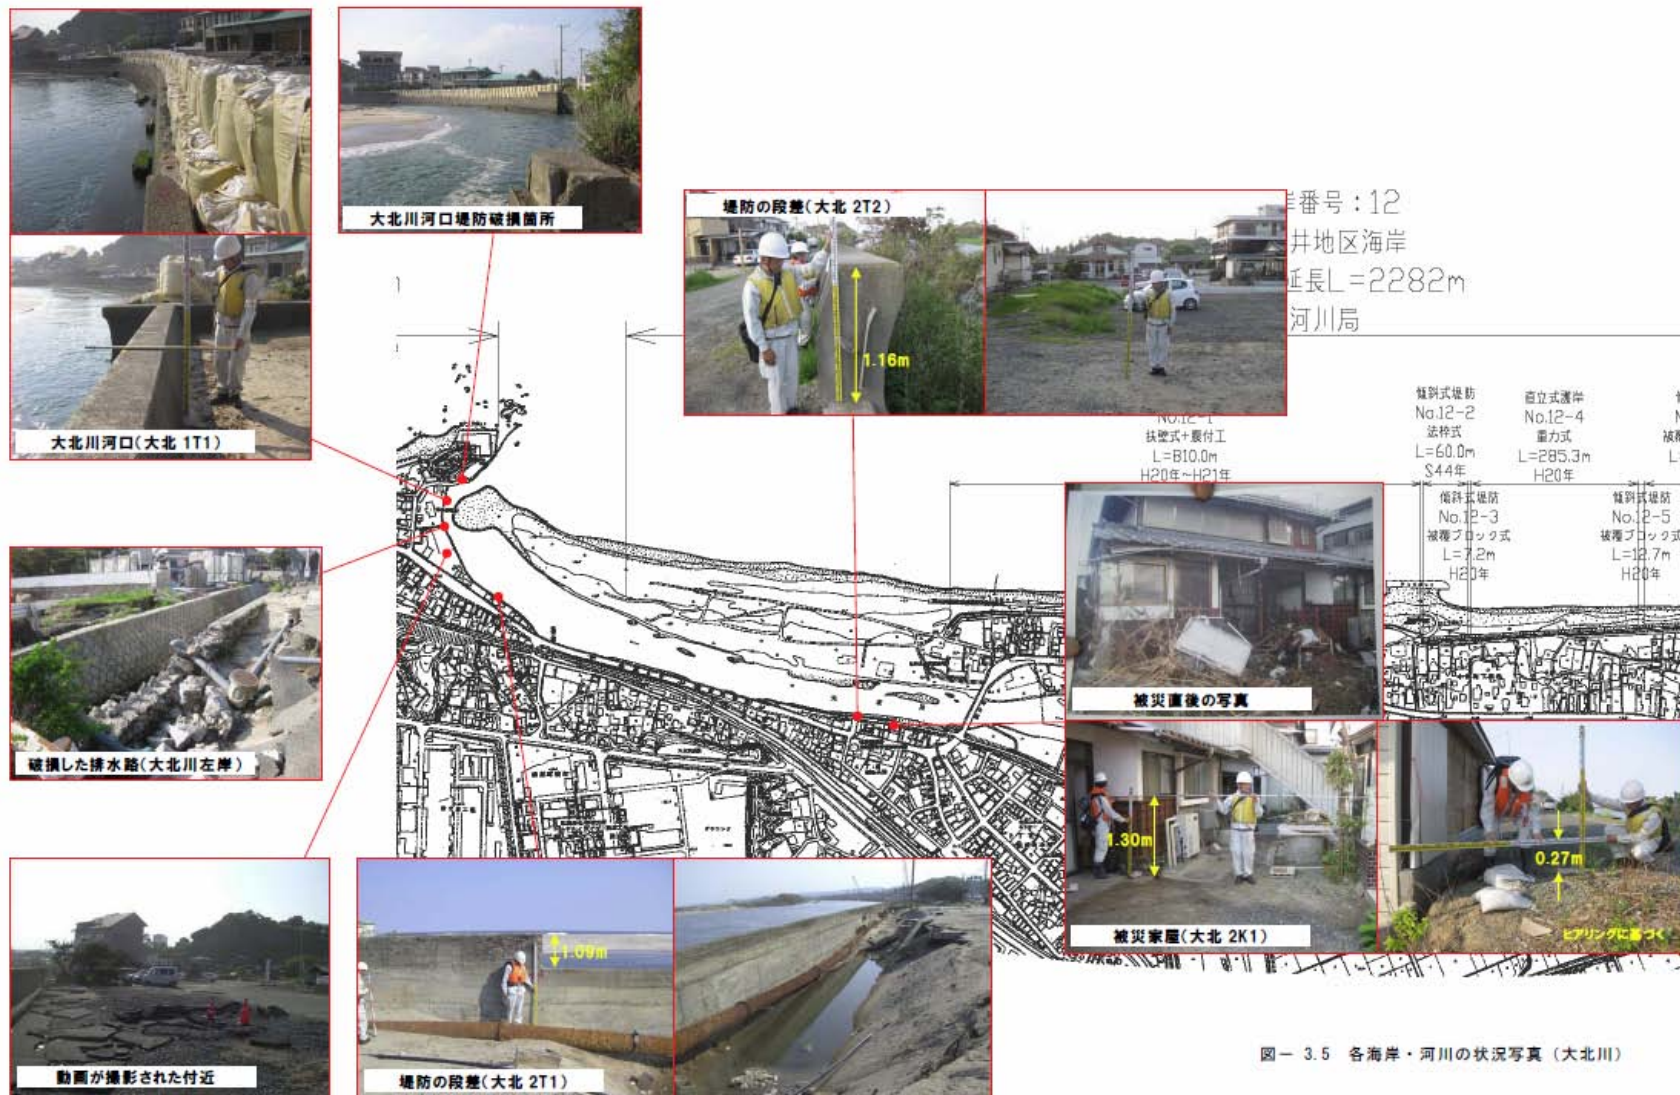
図-5.4.79 被災状況（大北川）

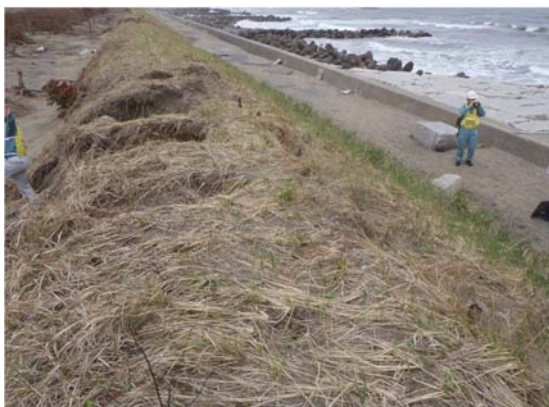
写真-5.4.135 盛土背後洗掘（飯岡海岸）

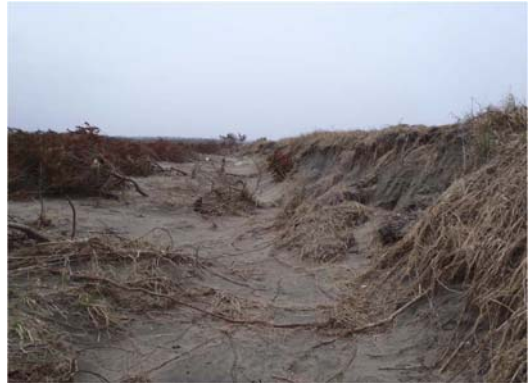
写真-5.4.136 盛土背後洗掘（飯岡海岸）

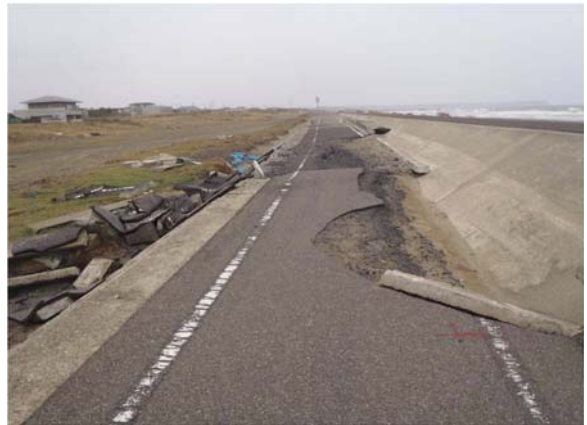
写真-5.4.137 法尻道路アスファルト洗掘（北九十九里海岸旭市）

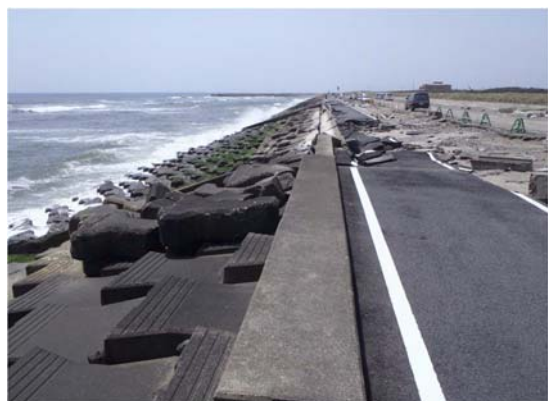
写真-5.4.138 護岸天端被災（野手海岸）

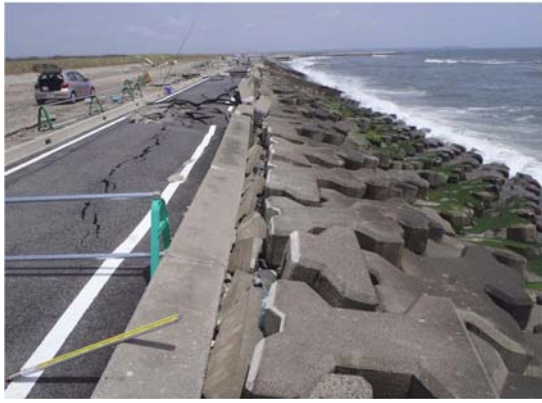
写真-5.4.139 護岸天端被災（野手海岸）

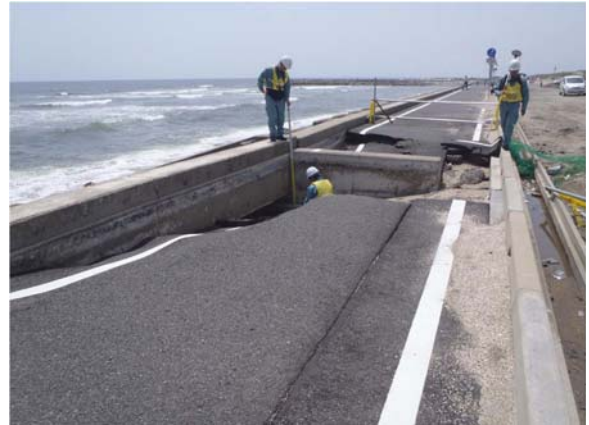
写真-5.4.142 護岸天端被災（野手海岸）

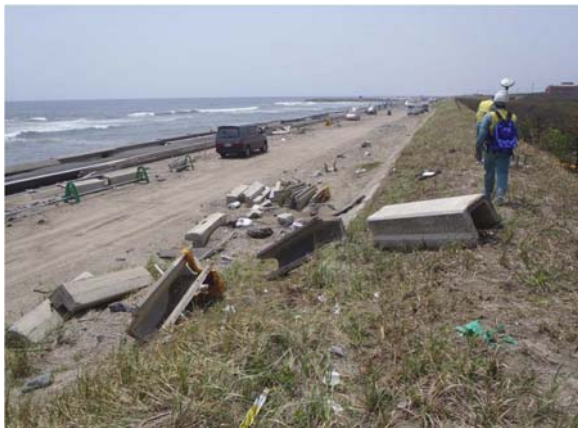
写真-5.4.140 護岸天端被災（野手海岸）

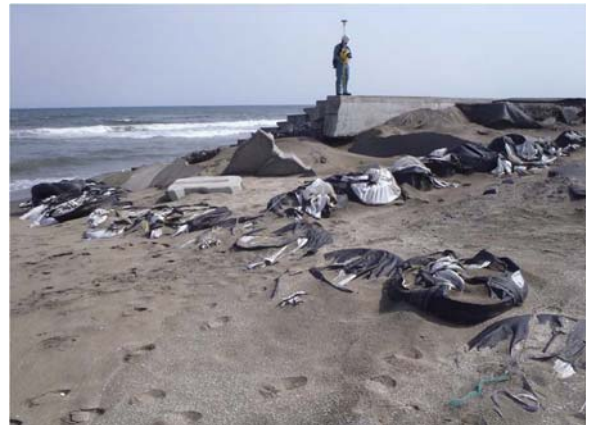
写真-5.4.143 護岸施工端被災（川辺海岸）

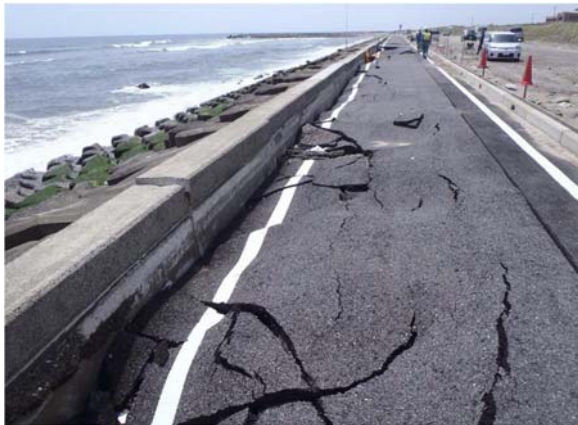
写真-5.4.141 護岸天端被災（野手海岸）

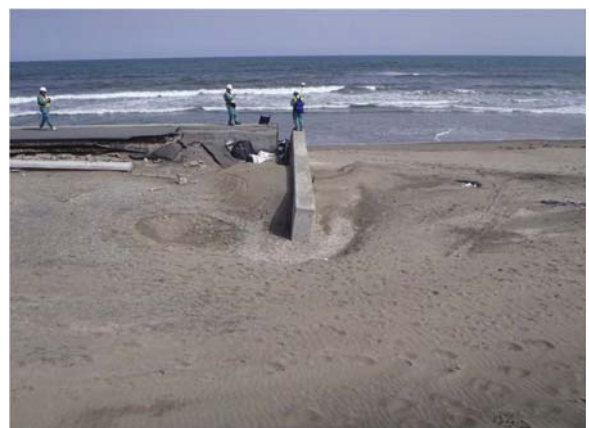
写真-5.4.144 護岸施工端被災（川辺海岸）

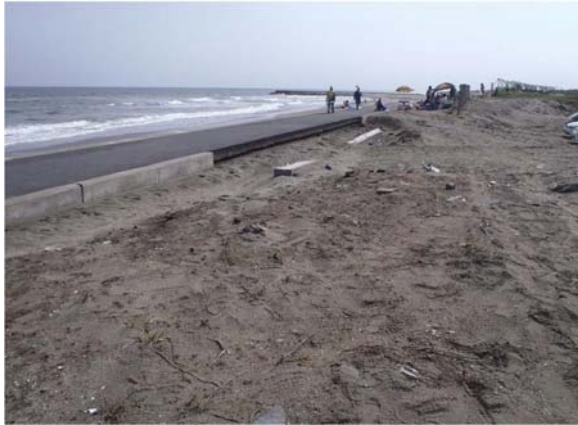
写真-5.4.145 護岸施工端被災（川辺海岸）

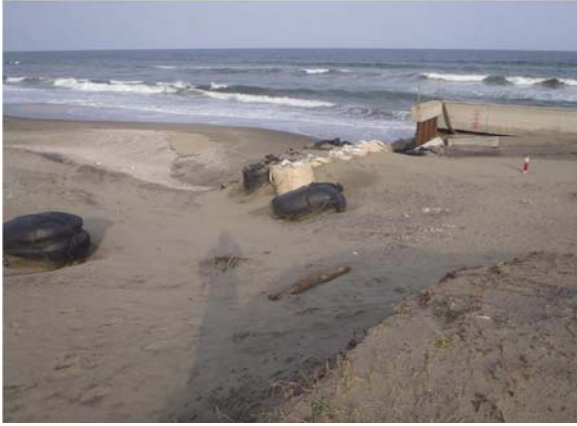
写真-5.4.147 護岸施工端被災（木戸海岸）

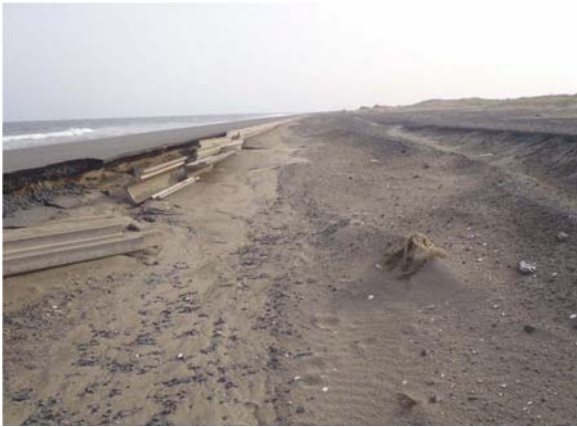
写真-5.4.148 護岸裏法被災（木戸海岸）

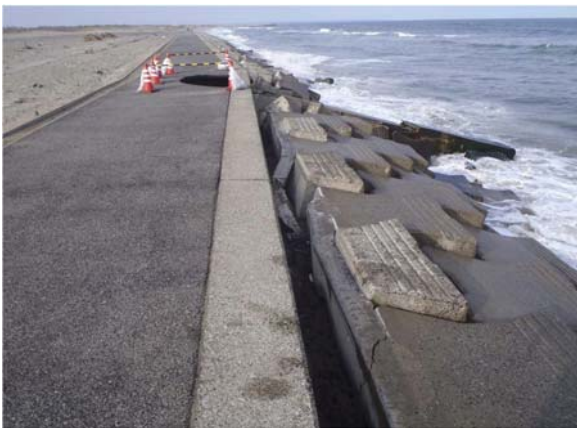
写真-5.4.149 護岸表法被覆工目地開き（木戸海岸）

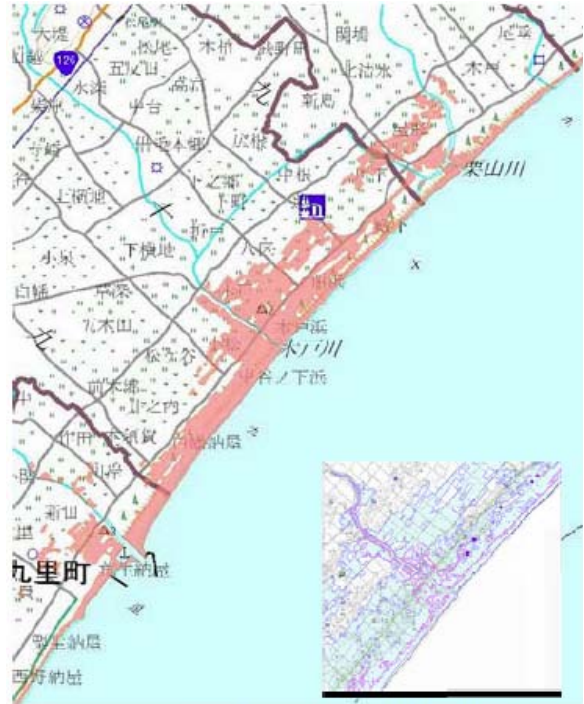
図 4.12 木戸川周辺の浸水範囲（浸水範囲概況図 21 より）

福島県南部や茨城県で見られたと同様、天端高が低い河川護岸からの浸水が見られる(木戸川等)。

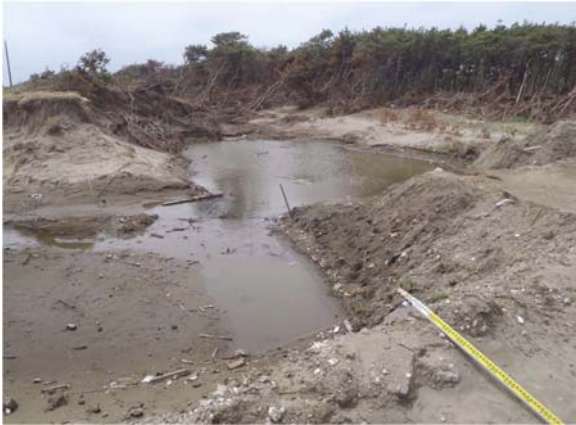
写真-5.4.150 洗掘被災（木戸川）

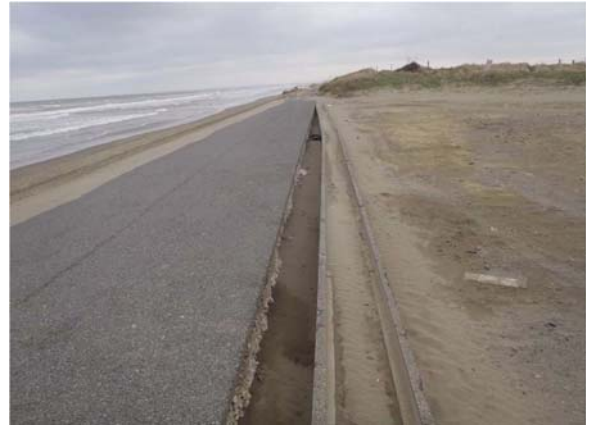
写真-5.4.153 裏法排水溝移動（片貝海岸）

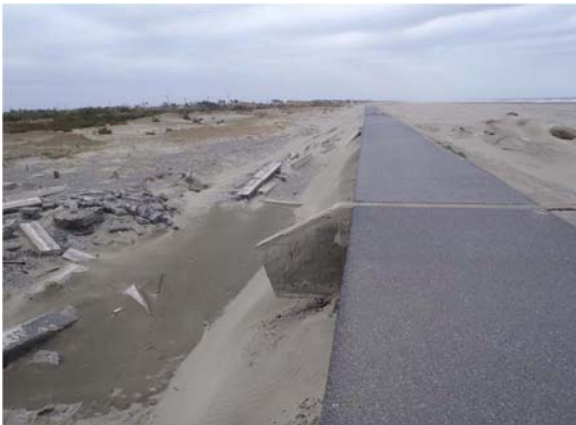
写真-5.4.151 護岸裏法被災（白旗海岸）

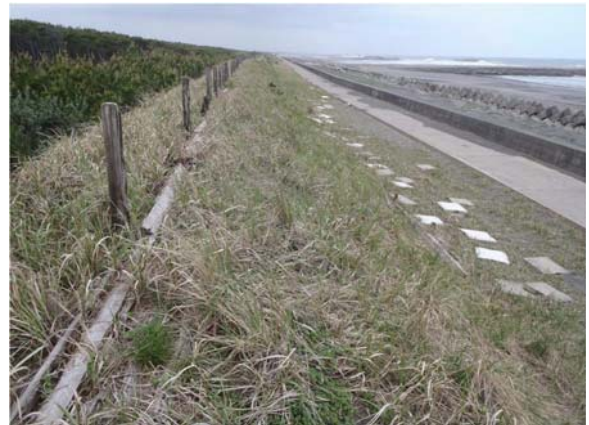
写真-5.4.154 護岸裏排水溝蓋散乱（東浪見）

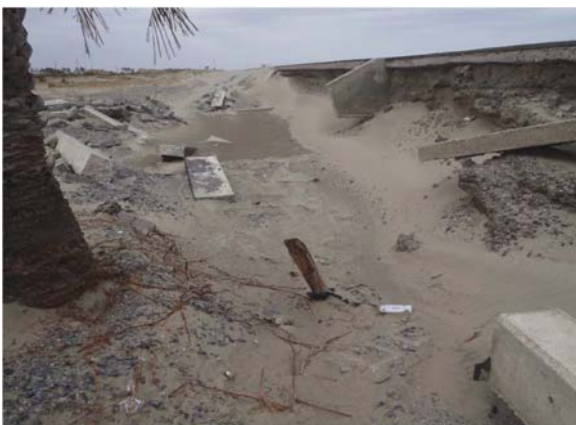
写真-5.4.152 護岸裏法被災（白幡海岸）

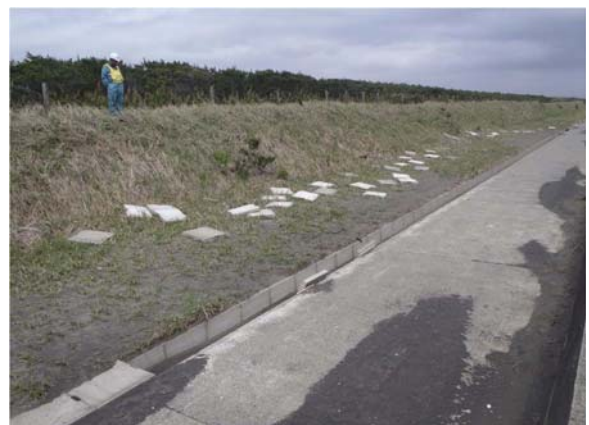
写真-5.4.155 護岸裏排水溝蓋散乱（東浪見）
