9. 道路橋

9.1 概要

東北地方太平洋沖地震による道路橋の被害状況等を調査し、橋の耐震診断や復旧方法等について道路管理者に対して技術的助言を提供すること、あるいは、これまでに実施してきた耐震対策や技術基準等の検証のための情報を収集することを目的として、地震発生直後から、岩手県、宮城県、福島県、栃木県、茨城県、千葉県、神奈川県、神奈川県の国道、県道及び市道にかかる橋梁等の調査を行った（写真-9.1）。初動時における調査は主として道路管理者からの要請によるものが多いため、本報告書の執筆時点までにおいても網羅的な調査が行えているわけではないが、独自による調査も含め、2011年6月3日までに調査した橋の数は160橋であり、のべ158人が調査にあたった。調査対象橋梁の位置を図-9.1に、諸元や被害状況の概要を表-9.1にまとめて示す。

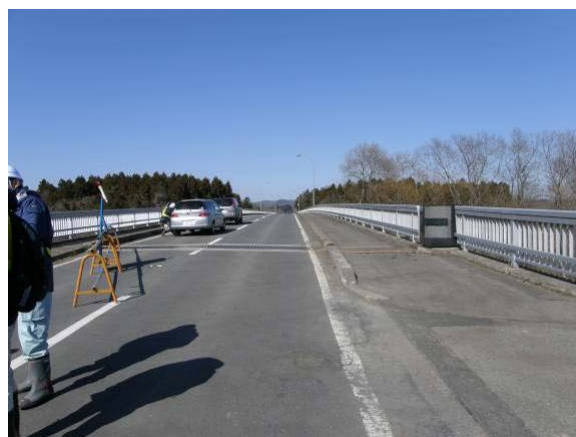
この移動量が全て今回の地震によるものかどうかは不明である。橋軸直角方向については特段の痕跡が見られなかった。なお、A2橋台上の伸縮装置でも同程度の擦過痕が見られ、ジョイント部の開きが見られた(写真-9.14)。橋梁取付部には段差は生じていない(写真-9.2)。

写真-9.2 A2橋台付近の状況

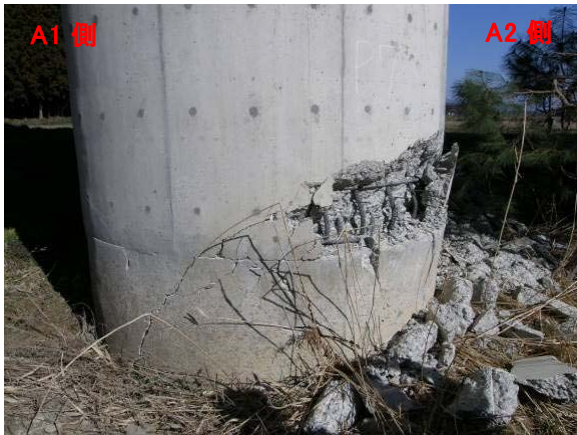
橋脚高さが相対的に低い高水敷の橋脚（P 5～P 8）は、段落し部においてせん断ひび割れ、かぶりコンクリートの剥離、鉄筋のはらみ出しなどの大きな損傷が生じていた（写真-9.3～写真-9.8）。いずれの橋脚においても、かぶりコンクリートの剥離等の著しい損傷は、橋軸方向の A 2 橋台側の面に生じていた。一方、低水域の橋脚は、遠望目視した範囲ではいずれも損傷は確認されなかった（写真-9.9）。

写真-9.5 P 7 橋脚段落し部の損傷状況
(側面)

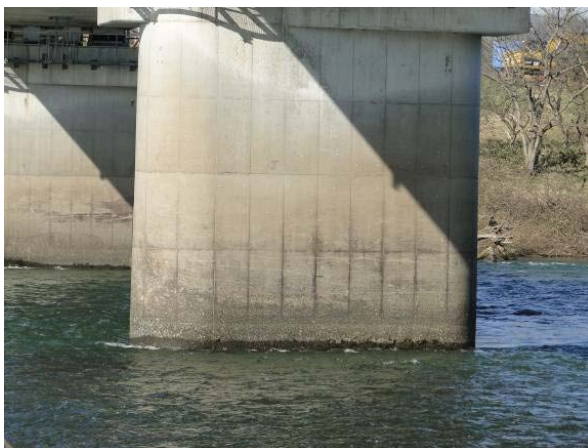
写真9.9 低水域の橋脚の状況

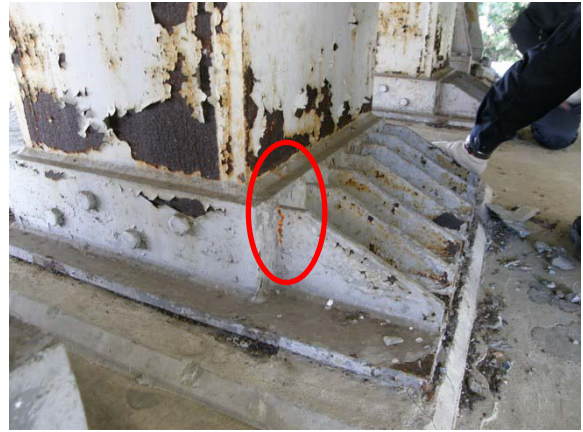
P 5 橋脚上の支承部では、ローラーのずれや塗膜剥がれが見られ、橋軸方向の作用や変位が伺えた（写真-9.10）。一方、鋼製ストッパーには、取付部モルタルの剥落や塗膜剥がれが生じており、地震による力が作用し、設計の考え方の通りストッパーが機能したことが伺える（写真-9.11～写真-9.12）。

写真-9.12 P 5 橋脚上のストッパー（両方向固定）の塗膜剥がれ

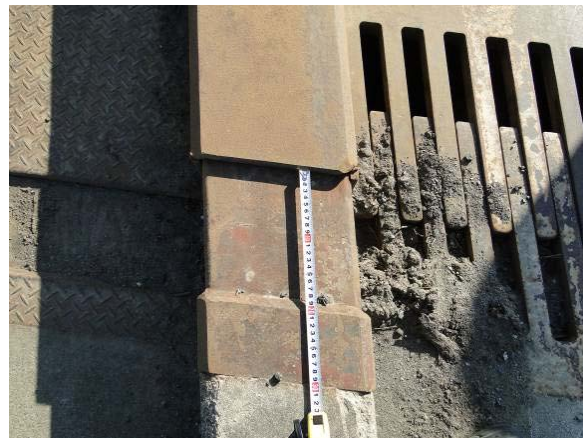
写真-9.14 A 2 橋台伸縮装置の水平移動の擦過痕（約5cm）

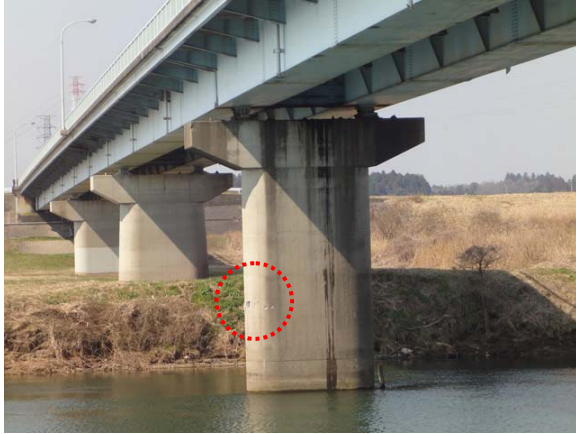
(a) P 2 橋脚側より撮影

P 3 橋脚は、河川内に位置するかけ違い部の橋脚であり、橋脚高さは 16m である。両桁とも、可動支承により支持している。高欄の擦過痕により、桁間において橋軸方向に 5cm 程度の相対変位量があったことが推測される。橋脚及び支承部ともに近接できなかったが、橋脚の中間高さの位置には写真-9.19 に示すように橋軸直角方向の面に曲げ変形によるものと推測されるかぶりコンクリートの剥落及び軸方向鉄筋のはらみ出しが確認された。また、支承部にはローラーカバーの変形が確認された。

写真-9.19 P 3 橋脚

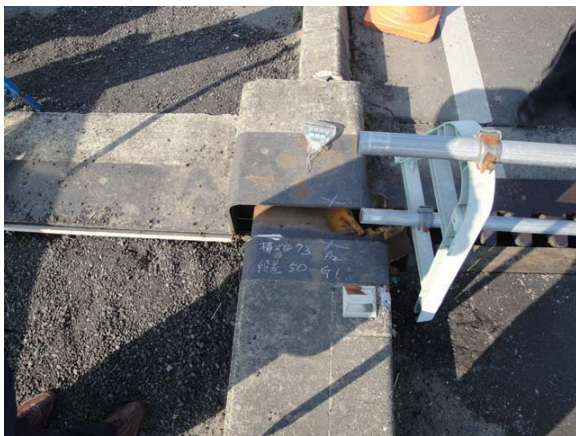
A 2 橋台では、写真-9.21 に示す伸縮装置の損傷状況から、橋軸方向及び橋軸直角方向にともに 7cm 程度移動し、かつ桁が 5cm 程度沈下したことが確認された。可動支承部は写真-9.22 に示すようにローラーが抜け出しており、このために桁が 5cm 程度沈下したものと考えられる。

写真-9.21 A 2 橋台上の伸縮装置の状況

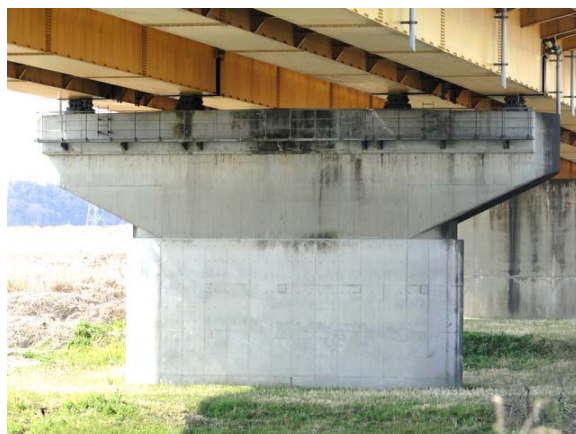
なお、国田大橋の約 400m 上流には常磐自動車道的那珂川橋（写真-9.23）がある。本橋の供用開始は 1984 年 3 月である。下部構造は、RC 橋脚であり、RC 巻立てによる耐震補強が施されていた。福島側の橋台及び河川敷の橋脚 3 基を調査したが、本調査の範囲では、地震による損傷は認められなかった（写真-9.24）。また、支承部にも損傷は確認されなかった（写真-9.25）。

写真-9.24 那珂川橋の耐震補強された RC 橋脚の状況

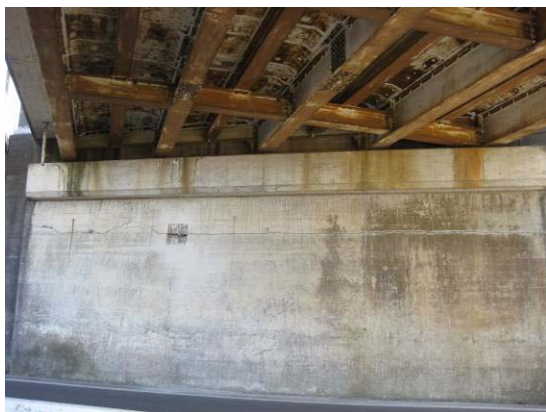
A1橋台前面及び側面に水平ひび割れが生じており、ひび割れを境にして上下部でずれが確認された。また、橋台側面部では顕著な斜めひび割れが生じていたが、いずれのひび割れにおいても内部には鉄筋は確認されなかった(写真-9.26~9.29)。

写真-9.26 A 1 橋台前面のひび割れ

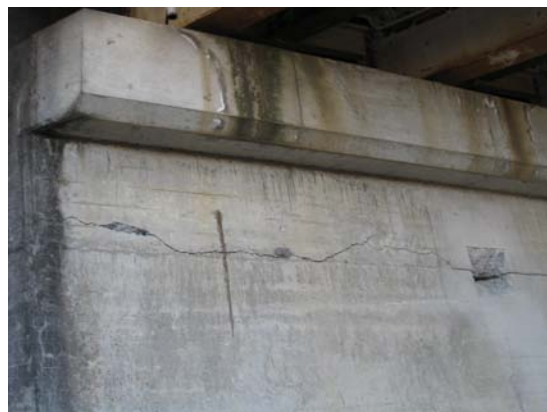
写真-9.27 A 1 橋台前面のひび割れ

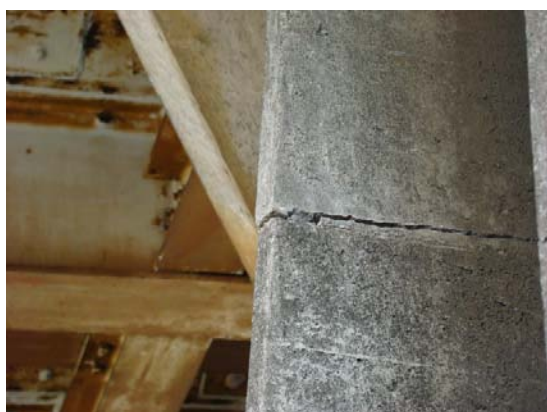
写真-9.29 A 1 橋台左側面のひび割れ

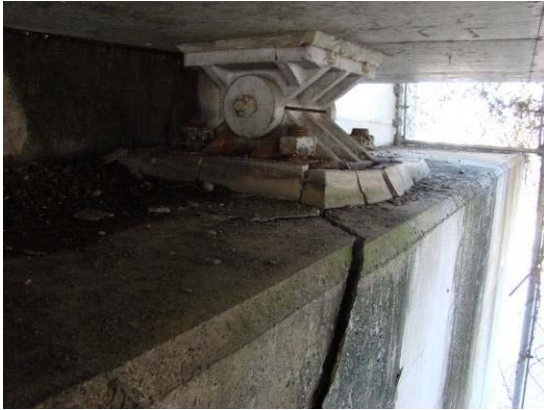
上り線A1、A2橋台の支承部において、橋座を起点とした大きなひび割れが橋台全面に連続して生じており、下り線A2側では上部構造側の支承取付部のコンクリートに剥離、鉄筋の露出・変形が確認された(写真-9.32~9.34)。支承アンカーボルトは、ほぼ全てのナットに浮き上がりが生じ、ボルト表面に擦過痕が確認された。

写真-9.32 橋座のせん断破壊
(上り線A 1橋台)

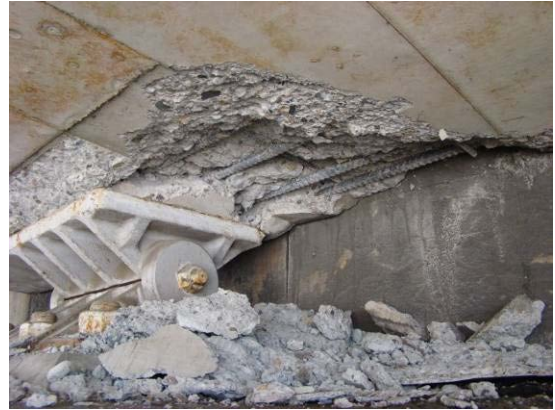
写真-9.33 支承が取り付け上部構造側の
の損傷 (下り線A 2橋台)

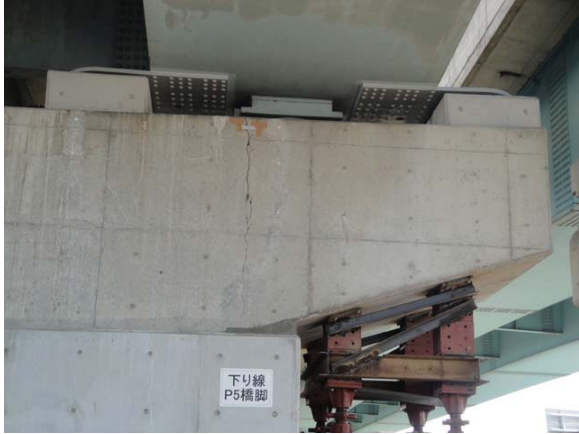
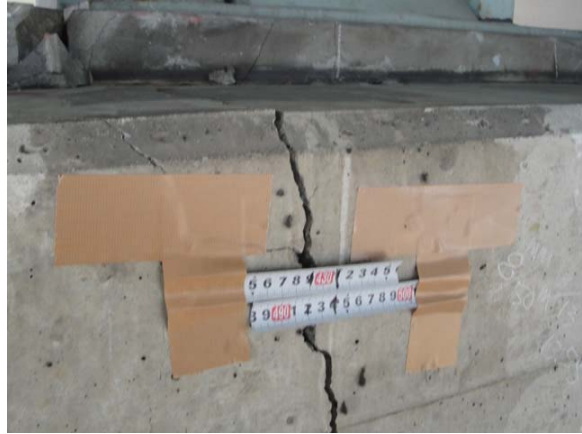
下り線のP5橋脚を写真-9.37に示す。下り線のP5橋脚には、写真-9.38に示すようにRC橋脚の両側の横ばり部に天端上面から下方に向かって縦方向の幅約10mmのひび割れが生じていた。これに伴って、支承部の沓座モルタルにもひび割れや割れが生じていた。なお、変位制限構造には、損傷は確認されなかった。この損傷の進展及び二次災害の防止のために、写真-9.39に示すように横ばり部を支持する仮設支保工を設置し、はり部下端部と柱部の隙間はコンクリートで埋める処置がなされた。

(a) 横ばりの損傷

(b) ひび割れ

写真-9.38 下り線のP5橋脚の横ばりの損傷

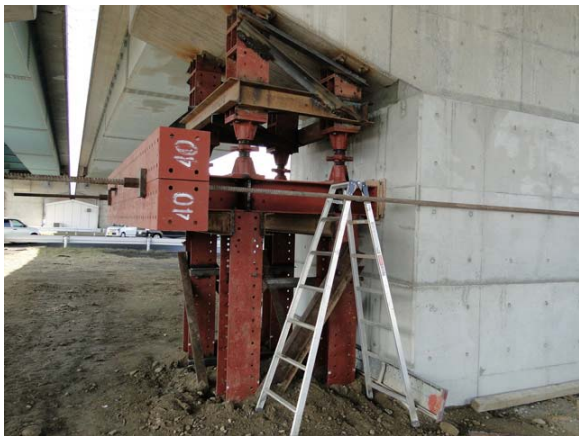
(a) 支保工の設置

(b) はり部の下端部のコンクリートによる補強

写真-9.39 下り線のP5橋脚の応急復旧状況

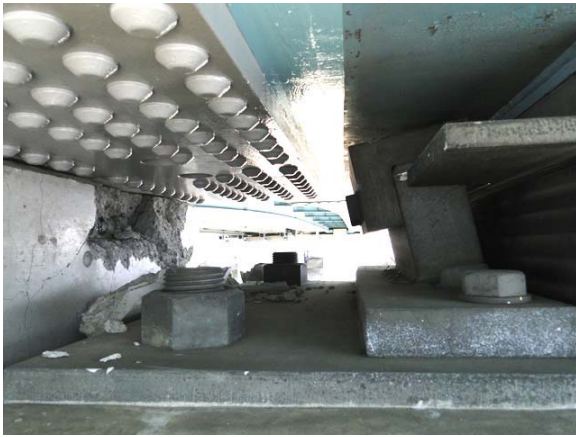
上り線のP5橋脚は、4つの変位制限構造及び2つの支承部の両サイドのサイドブロックに損傷が生じていた（写真-9.41、42）。また、支承部周辺の鋼げたに塗膜のはがれが確認された（写真-9.43）。

写真-9.42 支承部のサイドブロックの損傷

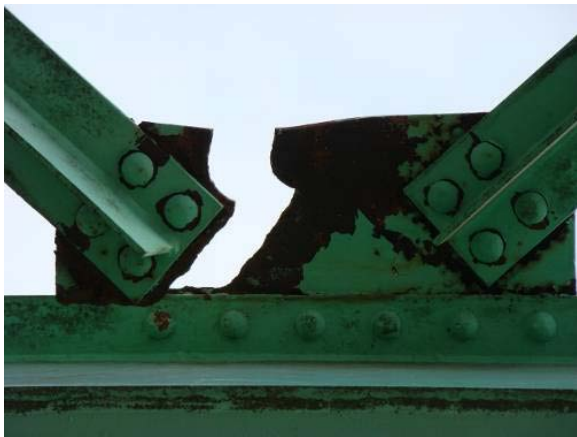
P 1～P 2間の鋼ランガーアーチ部（リベット橋、下路式）において上横構に座屈変形が生じ、うち2箇所でガセット部の破断が確認された（写真-9.45、写真-9.46）。

写真-9.45 ガセット部の破断

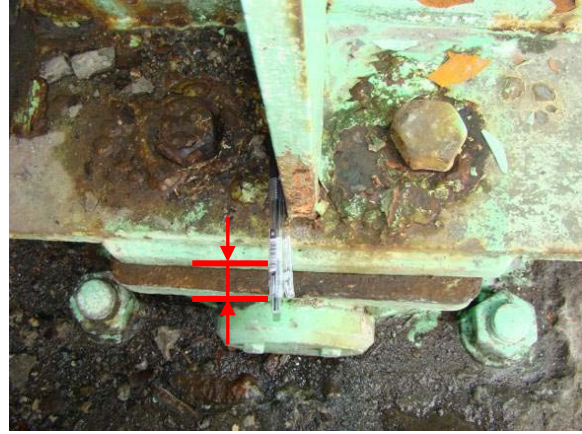
A 1橋台では支承上沓の桁下フランジへの取り付けボルトの破断が確認された。また、支承横桁フランジにふくれ、橋門構には塑性変形とみられる変形及び塗膜のはがれが確認された。

写真-9.50 支承ボルト腐食及び
支承横方向のズレ

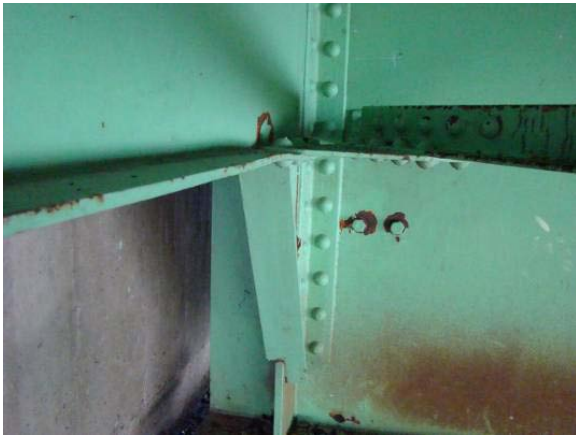
写真-9.51 支承横桁フランジの変形

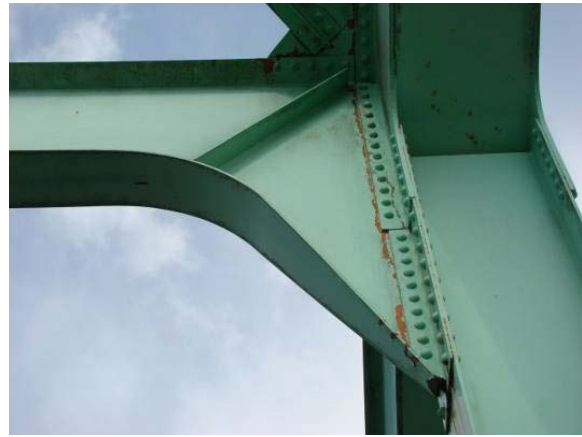
写真-9.52 橋門構の塗膜割れ

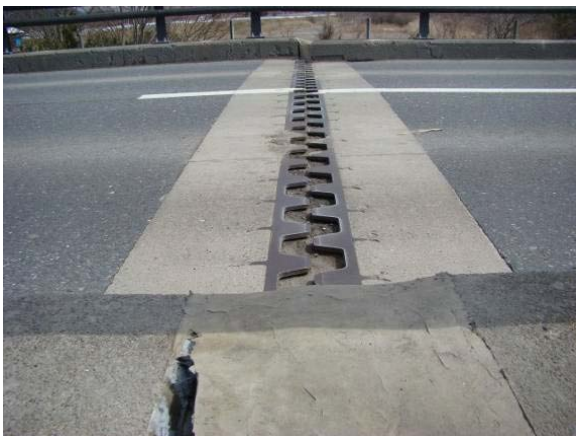
側径間部（P 4～P 7間）では、中間の径間両端の伸縮部において両側ともに遊間異常拡大が確認された（写真-9.53）。調査時点で被災前から行われていた主桁の補修工事のための足場設備により伸縮部及びゲルバー部の詳細な近接目視調査はできなかった。

写真-9.53 伸縮装置の遊間異常

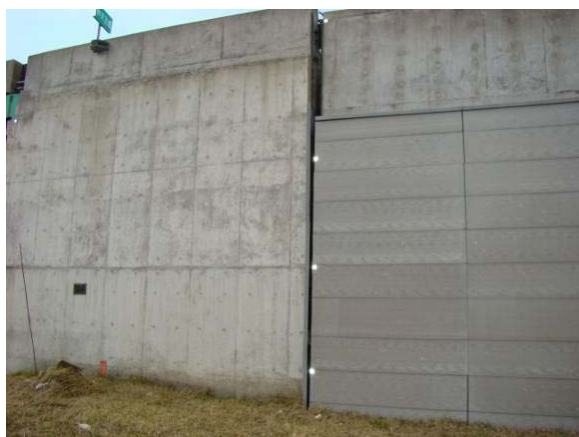
構造本体としては顕著な被害は確認されなかった。被害としては、A 2 橋台の背面盛土に、遊間及び沈下が確認された。また、河川堤防の舗装面にはクラックが多数確認された。橋台背面は軽量盛土とみられ外面にはパネルが全面に取り付けられており内部の状況は確認できていない（写真-9.55～9.56）。

写真-9.55 A 2 橋台と背面盛土の遊間及び沈下

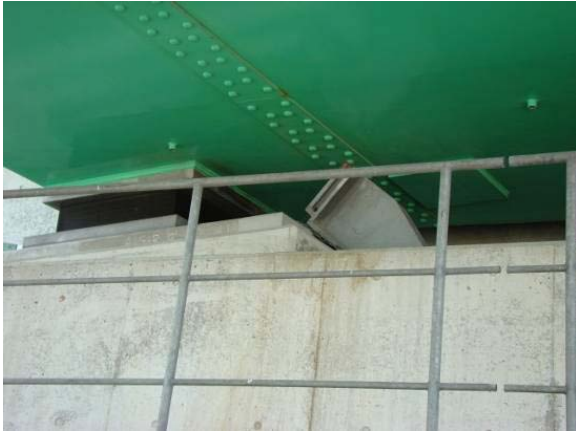
調査では遠望目視により、ほぼ全ての橋脚においてジョイントプロテクターが破損していることが確認された（写真-9.57、写真-9.58）。本橋では、ジョイントプロテクターの損傷状況から、地震力の作用により近接する天王橋と同様に、上部構造に橋軸直角方向の作用力が働いたものと推測される。

写真-9.57 A1橋脚のジョイント
プロテクターの損傷

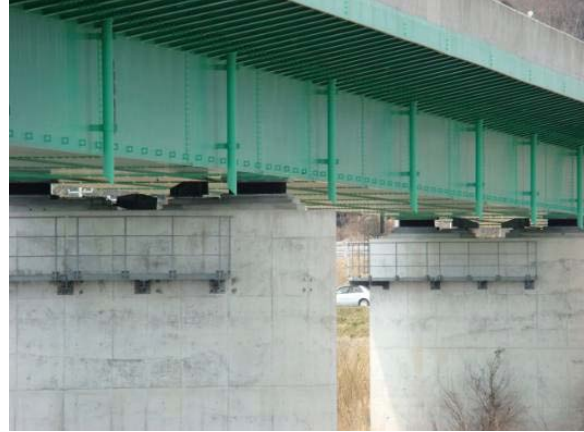
写真-9.58 P2橋脚のジョイント
プロテクターの損傷

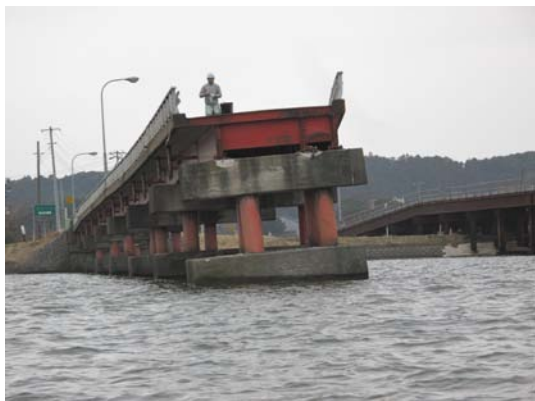
鹿行大橋は、P12～P15 の 3 径間分の上下部構造が喪失した。外観調査の結果、喪失した箇所右岸側の橋脚は、北側に傾いている様子が観察された(写真-9.60)。橋梁上からも、喪失部の端部に近づくほど橋軸直角方向に遊間の開きが左右で異なり、結果的に北側に傾いている様子が観察された(写真-9.61)。橋脚の上下の横梁には、いずれの箇所にもひび割れなど目立った損傷は見られなかった(写真-9.62、63)。また、横梁には部分的に補修痕が見られるが、その補修部位にも損傷は見られない。

写真-9.60 落橋箇所の右岸側

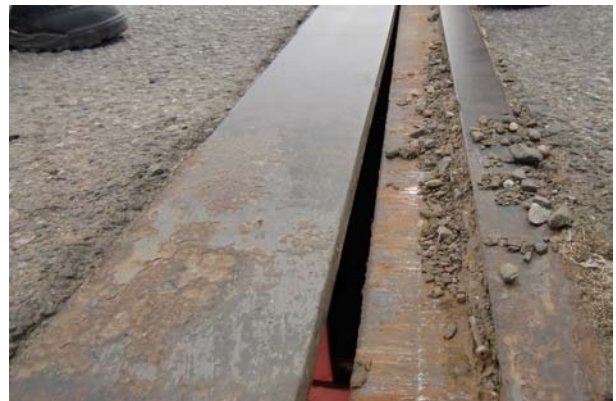
写真-9.61 遊間に生じた変位差

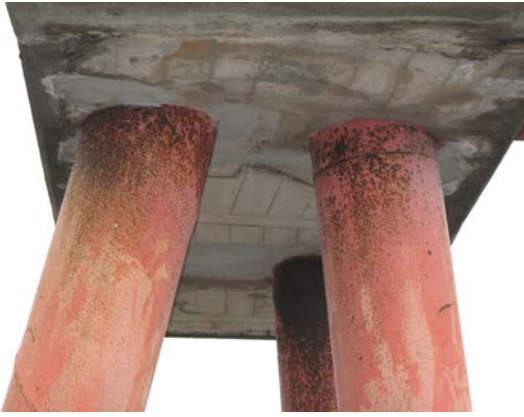
写真-9.62 上横梁の下面（補修痕有り）

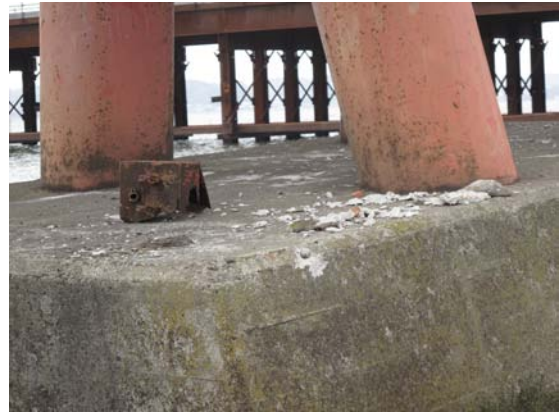
写真-9.63 下横梁の下面

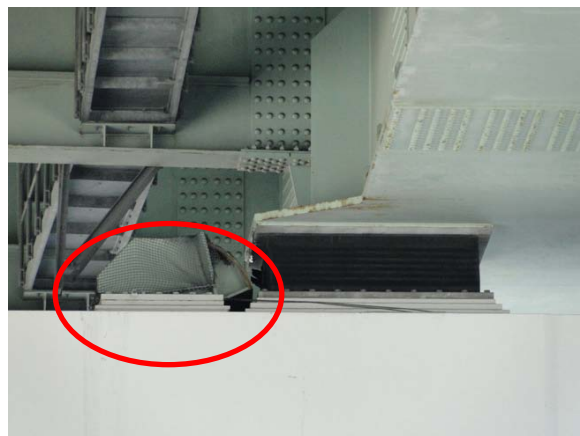
L1 地震動に対して伸縮装置を損傷させないために設置されたジョイントプロテクターについて、橋軸直角方向の変位により破損が生じていた（写真-9.73、写真-9.74）。

写真-9.73 ジョイントプロテクターの破損

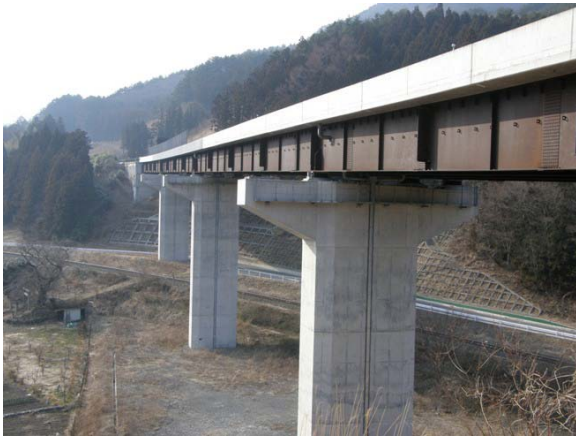
写真-9.82 甲子跨線橋

甲子跨線橋は、国道283号仙人峠道路に位置し、JR釜石線を跨ぐ橋長220.0m、幅員11.2mの4径間連続鋼I桁橋であり、2006年に竣工した（表-9.10、図-9.11、写真-9.82）。下部構造は、逆T式橋台とT形橋脚で、A1橋台は打込み鋼管杭、P1橋脚は直接基礎、P2、P3橋脚及びA2橋台は深礎杭となっている。

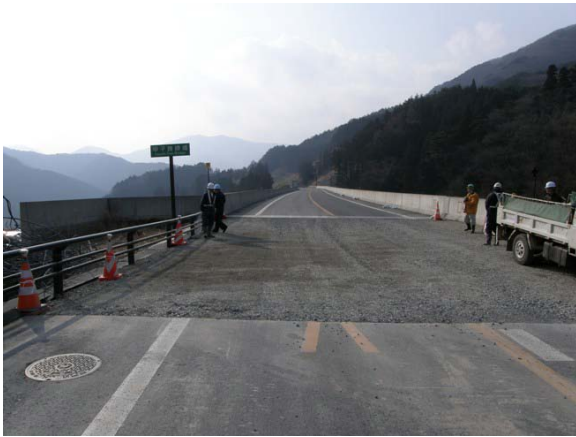
釜石側のA1橋台は、高さ約25mの盛土に設置された盛りこぼし橋台であり、橋台前面の地盤がひび割れ、側面や背面の盛土に沈下が見られた（写真-9.83）。橋台背面の沈下は45cmに達し、長さ6mの踏掛版が折損した。なお、調査時点（3月13日）では踏掛版を撤去し、応急復旧を実施していた（写真-9.84）。橋台の前面への移動に伴って生じたと思われるゴム支承の橋軸方向へのせん断変位（約50mm）が生じていた（ゴム本体の高さは240mm）（写真-9.85）。

写真-9.84 橋台背面の沈下と応急復旧状況

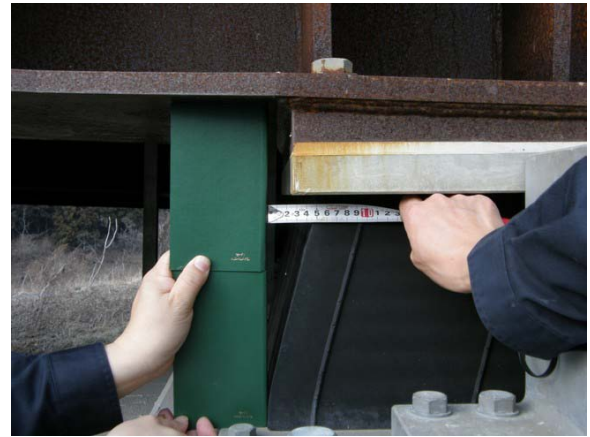
写真-9.85 ゴム支承のせん断変位

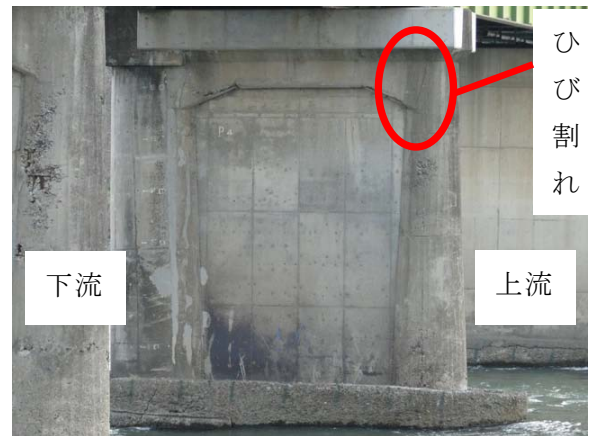
写真-9.90、9.91 に、P 4 橋脚の状況を示す。また、写真-9.91、9.92 に、P 4 橋脚のケーソン基礎の状況を示す。図-9.13 に示した橋梁一般図では、ケーソン天端は地盤面から 2m、水深 4m 程度の深さにあるとされているが、写真-9.92 に示すように、調査時は水位がケーソン基礎側壁天端から 80 cm 程度低い位置にあり、ケーソン天端が水面上に露出していた。

写真-9.91 P 4 橋脚の状況

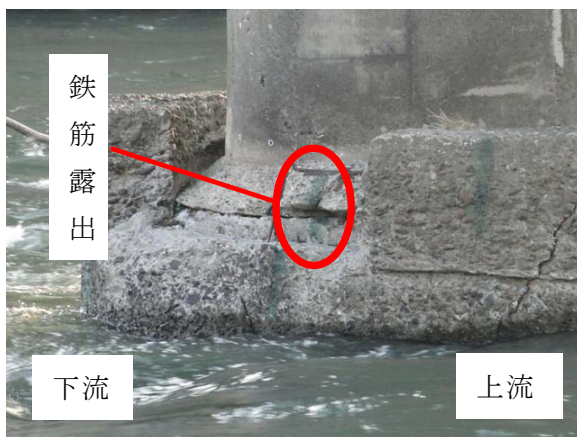
P 4 橋脚については近接することはできず、P 2 橋脚上及び路面からの遠望目視により調査を行った。その結果、写真-9.90 に示すように、P 4 橋脚は他と比べて、橋脚基部が下流側に傾斜していた。また、写真-9.92、9.93 に示すように、橋脚躯体やケーソン基礎にはひび割れが確認され、写真-9.92 に示すように、ケーソン基礎の頂版付近において一部の鉄筋が露出している状況も見られた。なお、ケーソン基礎のコンクリート剥落や鉄筋の露出は、3/11 の本震発生以前からの可能性がある。

写真-9.92 P 4 橋脚のケーソン基礎の損傷状況

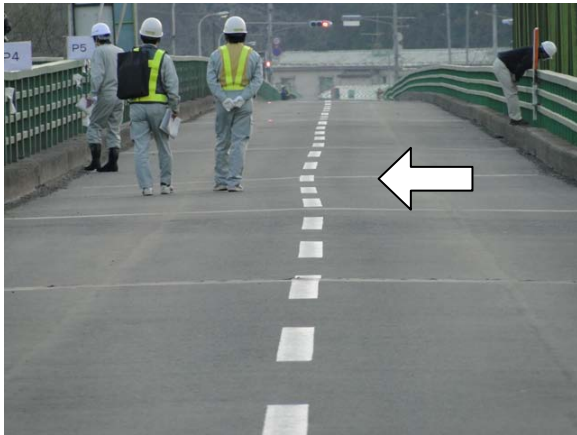
写真-9.94、9.95 は、P 4 橋脚直上の路面の状況を示したものである。写真-9.94 を

みると、P 4 橋脚の傾斜に伴って、路面に橋軸直角方向の変位が発生している様子が分かる。P 4 橋脚上のジョイント部には、橋脚の傾斜と整合するように**写真-9.95** のとおり下流側にひび割れが生じている。

写真-9.94 P 4 直上付近の路面の状況 (A 1 橋台側から A 2 橋台側を望む)

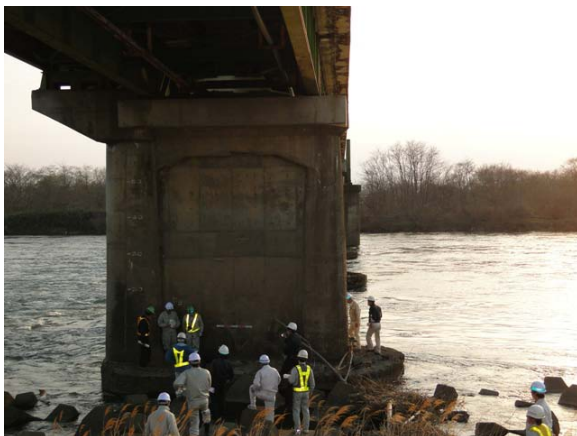
P 2 橋脚は、P 4 橋脚と同様に河川中に位置するものの、A 1 橋台側の陸から近くにあり、近接することが可能であったため、写真-9.96 に示すように、近接目視調査を行った。

写真-9.96 P 2 橋脚の近接目視調査の状況 (A 1 橋台側から撮影)

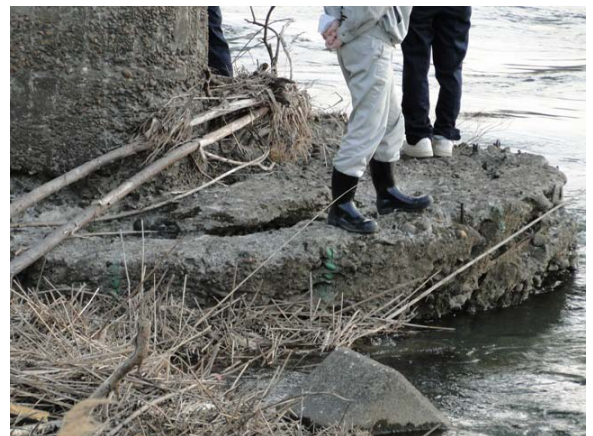
写真-9.97、9.98 に P 2 橋脚のケーソン基礎の状況を示す。P 2 橋脚のケーソン基礎には側壁コンクリートにひび割れが多数見られるとともに、鉄筋が一部露出している状況であった。また、頂版・側壁ともにコンクリートが部分的に欠損しているところもあり、写真-9.99 に示すような幅 1m 程の規模で広範囲にコンクリートが欠損している箇所もあった。これらの欠損は供用期間中の河川の水流の影響により長期間にわたって摩耗された結果と推察される。また、写真-9.100 に示すように、ケーソン基礎の側壁の上側は明らかに外にはらみ出しており、ケーソン基礎の傾斜、側壁の損傷の可能性もある。

写真-9.97 P 2 橋脚ケーソン基礎の状況 (上流側)

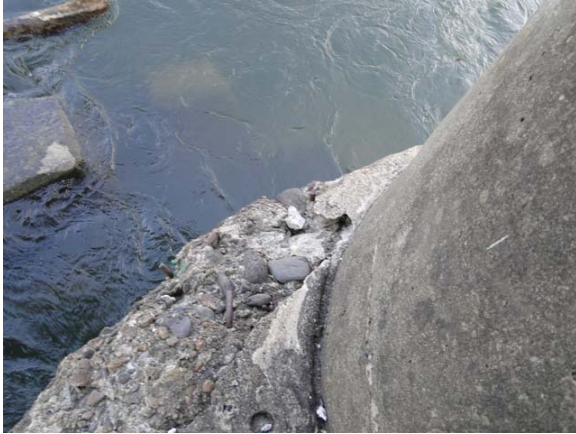
写真-9.98 P 2 橋脚のケーソン基礎の状況
(下流側)

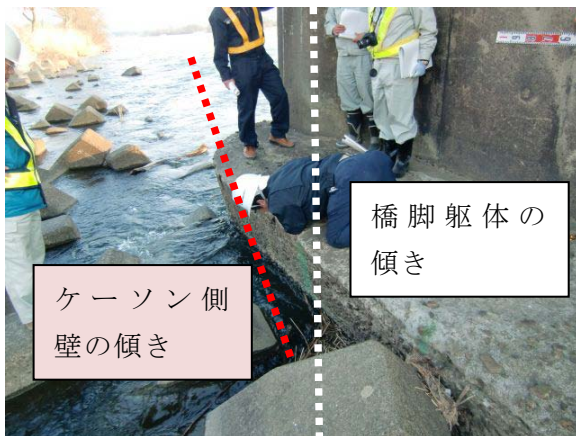
写真-9.100 P 2 橋脚のケーソン基礎側壁
上部のはらみ出し状況

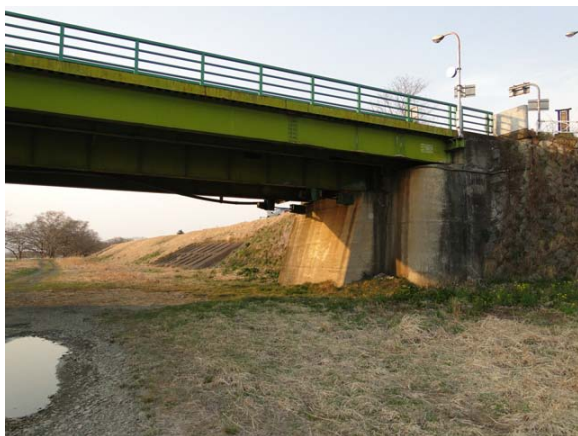
写真-9.101 A 1 橋台の状況

写真-9.101 に A 1 橋台の状況を示す。写真-9.102～9.104 に示すように、A 1 橋台には、上流側・下流側ともに橋台立て壁と張り出し部の境界にひび割れが生じていた。特に、下流側の支承高さ付近のひび割れは、浮きが疑われる程度にまで進展していた。ひび割れは比較的新しく、今回の地震により発生したものと推察された。調査時点では橋台自体の移動量について、明確な計測ができなかったが、前背面への変位や沈下が生じている可能性がある。ただし、写真-9.101 (b)に示すように、落橋防止構造には、特に変状が見られなかったことから、橋軸方向には落橋防止構造が作動するほどの変位は生じなかったと考えられる。

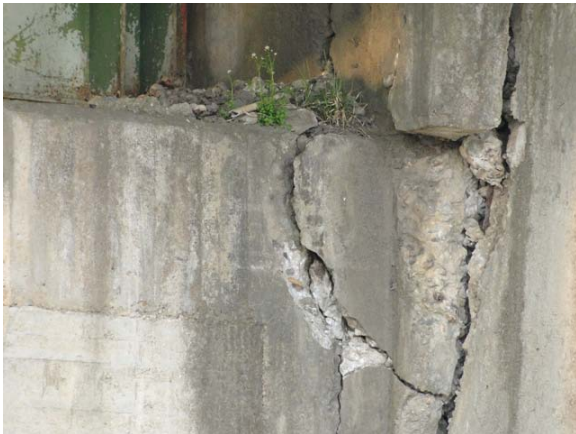
写真-9.104 A 1 橋台下流側ひび割れ部拡大

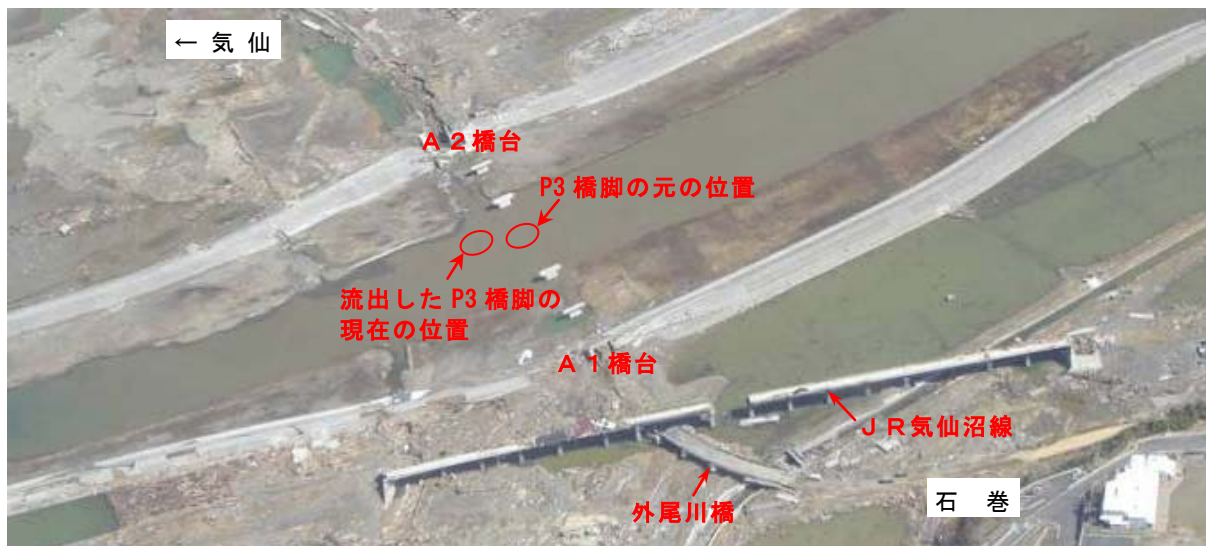
調査では、全径間の上部構造、P 3 橋脚及び橋両端の取付部道路が流出していることが確認された（写真-9.109、写真-9.110）。上部構造（鋼鈹）はねじれるように変形しており 400m程度上流に流出していた（写真-9.111、写真-9.112）。P 3 橋脚は柱の基部付近で破壊してフーチングと完全に分離し、50m程度上流に流出した（写真-9.113、写真-9.114）。また、P 3 橋脚は配筋図から軸方向鉄筋としては直径 16mmの異形棒鋼が 300mmピッチで配筋されていたことが確認された。P 3 橋脚の柱の破壊面の状態から見ると、打継面に沿って破壊したと推定される（写真-9.115）。

写真-9.110 小泉大橋及び外尾川橋周辺の航空写真
 (国土交通省東北地方整備局提供 2011年3月19日(地震発生から8日後)撮影)

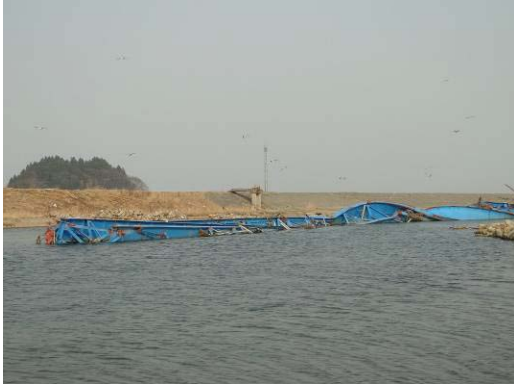
写真-9.112 流出した上部構造の状況

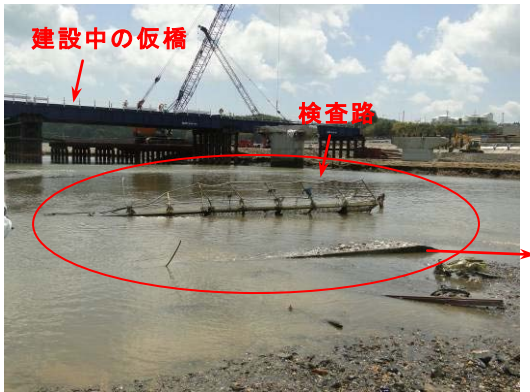
写真-9.114 流出した P 3 橋脚の状況

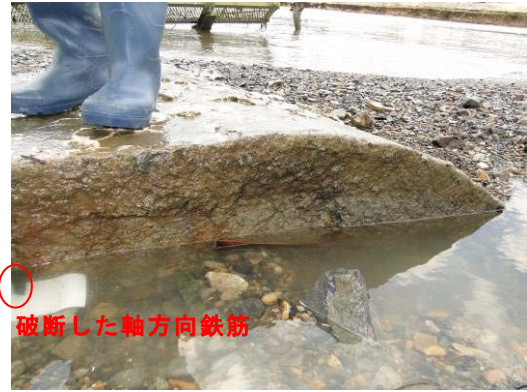
写真-9.115 P 3 橋脚の破壊面

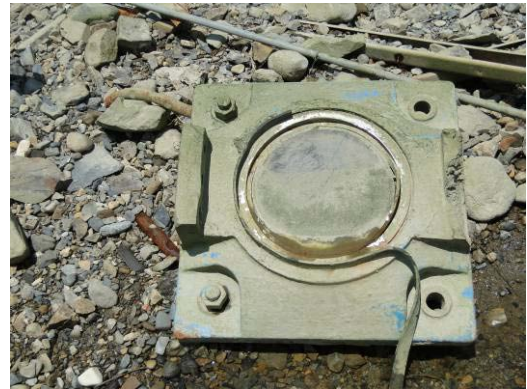
支承については、取付ボルトの破断、アンカーボルトの引き抜け、支承本体の破壊等の様々な破壊形態が確認された（写真-9.116、写真-9.117）。ダンバーについては、両橋台とも最も下流側の 1 基は橋台との取付部での破壊によって流出したが、他のダンバーは全て桁との取付部での破壊が生じたことが確認された（写真-9.118）。

写真-9.117 流出した固定支承の下沓

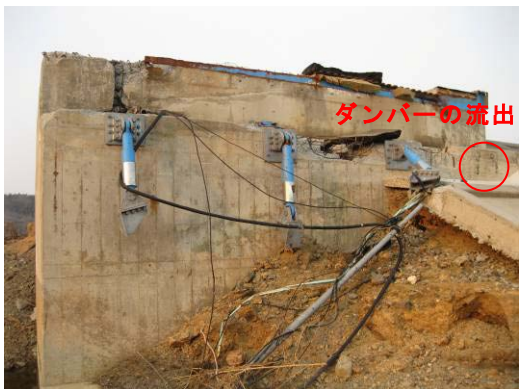
写真-9.118 A 2 橋台のダンパーの損傷状況

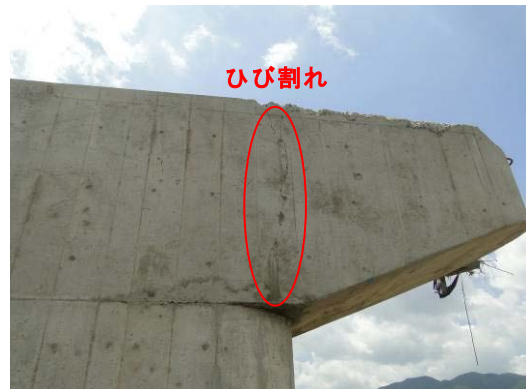
また、P 1、P 5 橋脚の張出し部には縦方向のひび割れが確認された（写真-9.119）。

写真-9.119 P 5 橋脚の張出し部のひび割れ

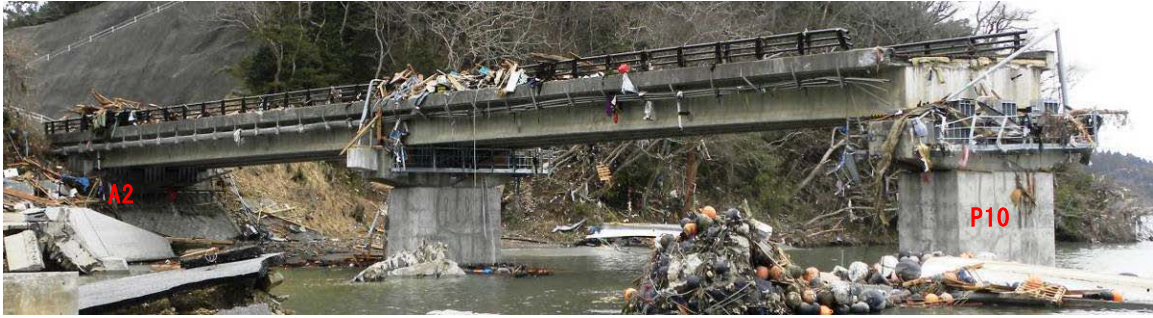
写真-9.122 P 1 0 ～ A 2 間の状況

調査では、A1～P2及びP10～A2間の上部構造が残っていたものの（写真-9.122、写真-9.123、写真-9.125）、P2～P10の計 8 径間の上部構造が流出（写真-9.120、写真-9.121）していることが確認された。上部構造が流出した橋脚については、鋼製（写真-9.124）や鉄筋コンクリート製（写真-9.126）の変位制限装置の損傷、上流側の張出し部の損傷（写真-9.126）が確認された。P2橋脚は、RC巻立て部の上端部の上流側にかぶりコンクリートの剥落、軸方向鉄筋および帯鉄筋のはらみ出しなどの損傷が生じていた（写真-9.124）。なお、他の橋脚にはこのような破壊が見られなかった（写真-9.122、写真-9.126）。流出した上部構造については、P2～P4の2径間、P4～P7の3径間はそれぞれ一体で流出し、連続した状態を保って着地していた。P7～P10の3径間は全て裏返しの状態で流出していた（写真-9.121、写真-9.127）。また、P7～P10の3径間については、調査時には、P10近辺に流出している上部構造は水中にあったため詳細を確認できなかったが、写真-9.121において「写真-9.127に示す径間」と記述している上部構造は、主桁の底面に斜めひび割れが多数生じていることが確認された（写真-9.128）。

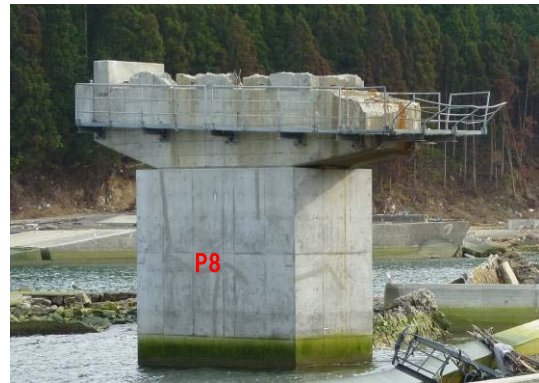
写真-9.126 P 8 橋脚の損傷状況

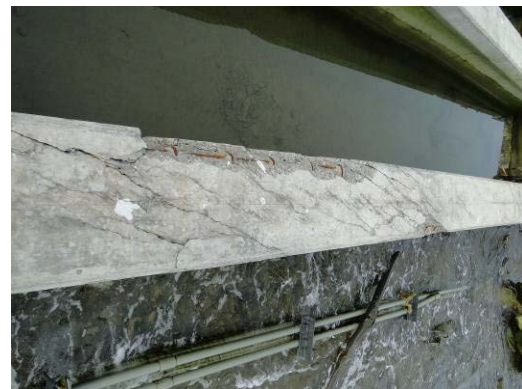
写真-9.128 桁のひび割れ状況

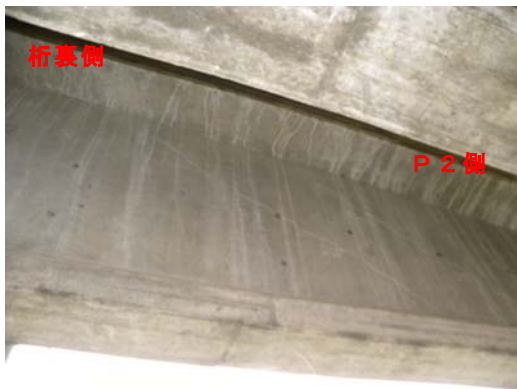
流出しなかったA1～P2、P10～A2の4径間を調査したところ、P1～P2間の上部構造にねじりによる損傷と考えられる桁の斜めひび割れ、桁端の欠けなどが確認された（写真-9.131～写真-9.133）。

写真-9.132 斜めひび割れの発生状況
(P 1 ~ P 2 間 G 1 側)

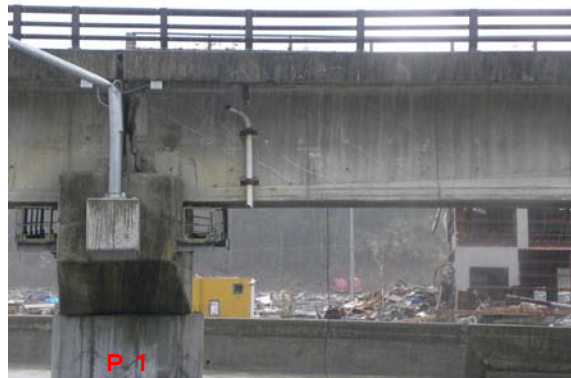
写真-9.133 斜めひび割れの発生状況
(P 1 ~ P 2 間 G 4 側)

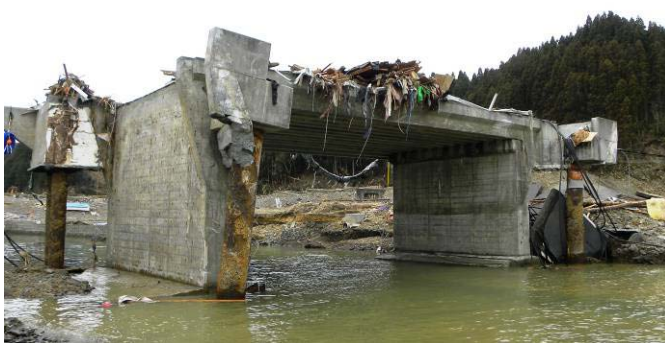
調査では、海側歩道部における桁の流出及び橋台基礎の傾斜、並びに両側の橋台背面土工部の流出（写真-9.136）が確認された。車道部では、けたの流出は生じず、また、橋台躯体についても特に損傷は確認されなかったが、基礎については、設計図面や地震前の記録によれば土中にあるはずであるフーチングが側面まで水面上に露出した状態であったが（写真-9.137）、その後、杭頭部も露出していることが確認された（写真-9.138）。なお、本橋では、橋台背面部に応急復旧橋が架けられ、4月4日に開通した（写真-9.139）。

写真-9.136 下流側歩道部における桁の流出と歩道部橋台基礎(鋼管杭)の傾斜

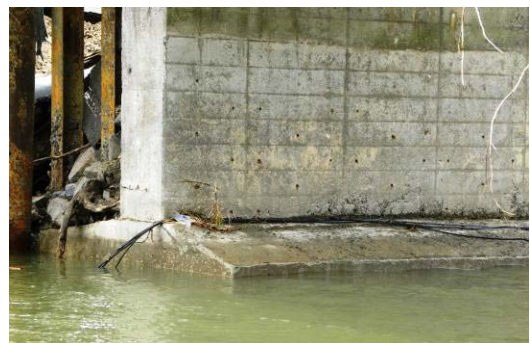
写真-9.137 橋台フーチングの露出状況(3月15日撮影)

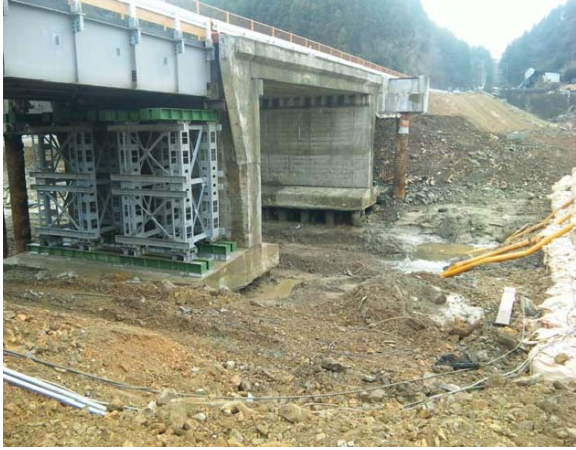
写真-9.138 基礎部の洗掘状況(4月9日
撮影 東北地方整備局提供)

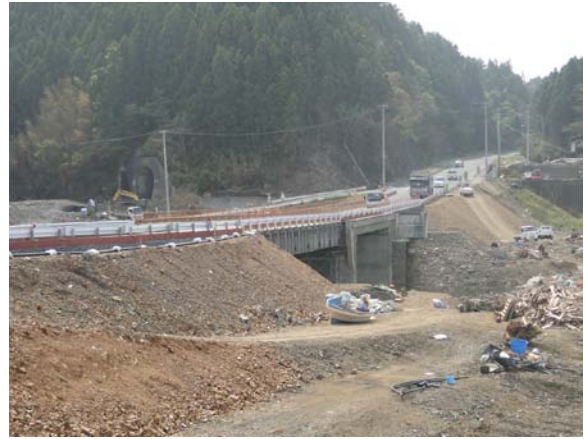
写真-9.139 応急復旧橋設置状況
(6月4日撮影)

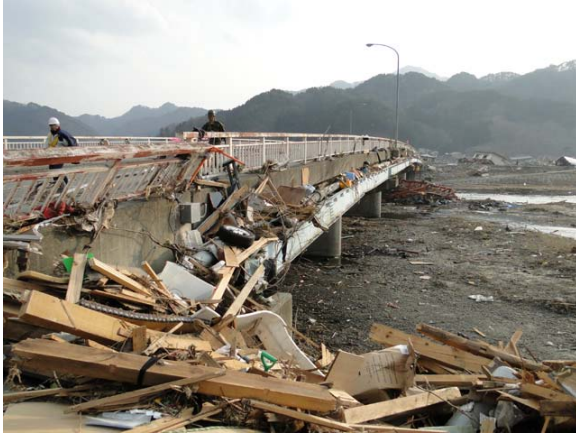
本橋周辺の集落は、津波により甚大な被害を受けていた。写真-9.141に示す津波による漂流物の堆積状況及び高欄の損壊状況から、本橋においては津波の高さは橋げたの高さを超えたものと推定される。

写真-9.141 けたへの漂流物の堆積
(A 2 橋台周辺、陸側)

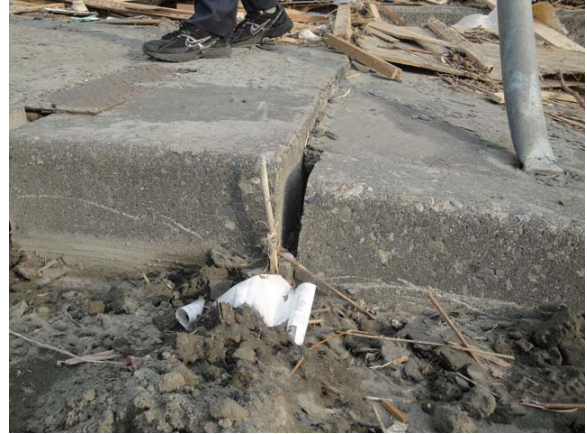
写真-9.142は、A1橋台の取付部付近の歩道に生じた段差を示している。また、写真-9.143は、同じ箇所におけるゴムジョイントのゴムの脱落を示す。写真-9.144はA1橋台のゴム支承の状況である。若干のせん断変形がみられるが、これが地震の影響によるものかは不明である。

写真-9.142 橋台背面土の沈下による段差
(A 1 橋台周辺の歩道部)

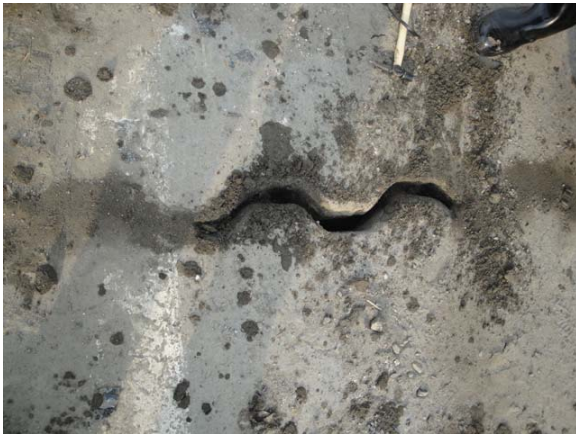
写真-9.143 ゴムジョイントのゴムの脱落
(A 1 橋台周辺)

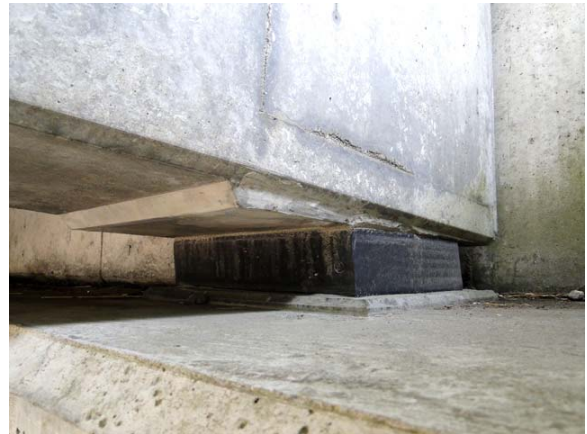
写真-9.144 A 1 橋台のゴム支承の軽微な
変形

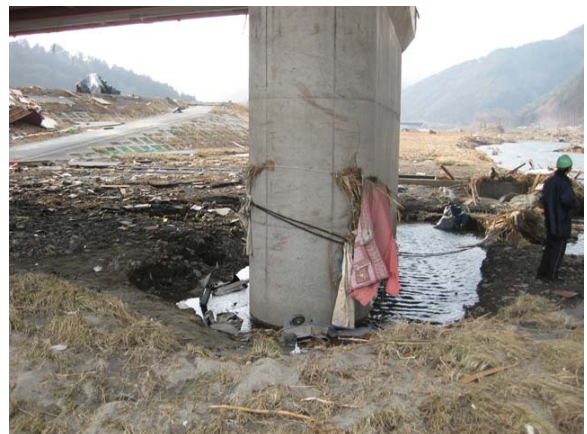
写真-9.145は、P2橋脚への津波漂流物の衝突状況を示すが、遠望目視の範囲では、橋脚に損傷は確認されなかった。なお、P1橋脚の柱基部には、写真-9.146に示すように洗掘が生じていた。

写真-9.146 P 1 橋脚基部の津波による
洗掘

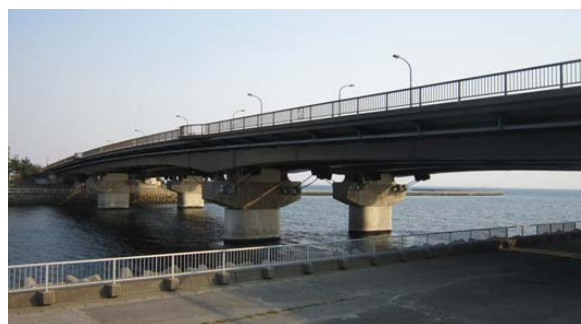
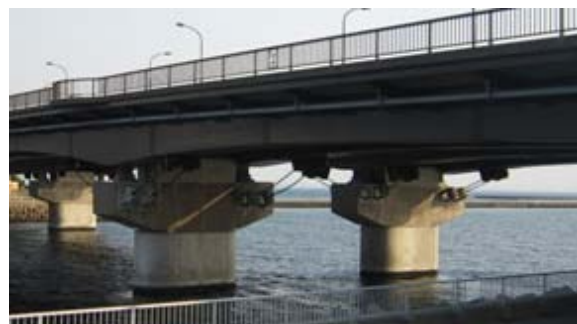
写真-9.147 美浜大橋

写真-9.147 に、美浜大橋周辺の地盤・護岸の状況を示す。A 1 橋台（左岸）側護岸には、遠目からにもそれと分かるような大きなひび割れが多数生じていた。また、(c) に示すように、周辺の地盤にもひび割れが確認され、かつ、液状化に伴う噴砂の跡が確認された。

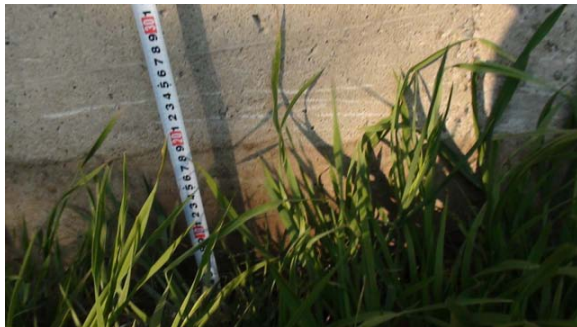
写真-9.148 に右岸側の A 2 橋台およびその周辺の状況を示す。A 2 橋台は、ボックスカルバートを有する構造となっていた。A 2 橋台とその周辺地盤（直角方向に位置する地盤）の間には段差が見られた。(b) に示すように、橋台取付け盛土が橋台に対して約 20cm 程度沈下していることが確認された。(c) に示すように、カルバートとの取付け部においても段差が確認され、周辺地盤が沈下したものと考えられる。なお、橋台自体が沈下したか否かは、より詳細な調査結果が必要であるが、今回の調査で確認された橋台および周辺の状況からは橋台自体が沈下した形跡は見られなかった。また、橋台躯体と側面盛土の間には隙間は確認されなかった。(d) に示すように、支承は上査・下査をピンで結合した固定支承である。支承は 2 台あり、2 台とも同じ構造であった。上査には桁のプレートと結合するためのボルトが前面側と背面側に 2 本ずつ取り付けられていたが、(e) に示すように、それぞれの支承の橋台前面のボルト 2 本とも（2 台の合計 4 本）に破断が、(f) に示すように橋台背面側のボルト 2 本とも（2 台の合計 4 本）に緩みが確認された。(d)、(g) に示すように、上査と桁のプレートとの間には、背面側に開きが生じていた。

(b) A2 橋台周辺地盤((a)の四角部位置)の沈下量(約 20cm)

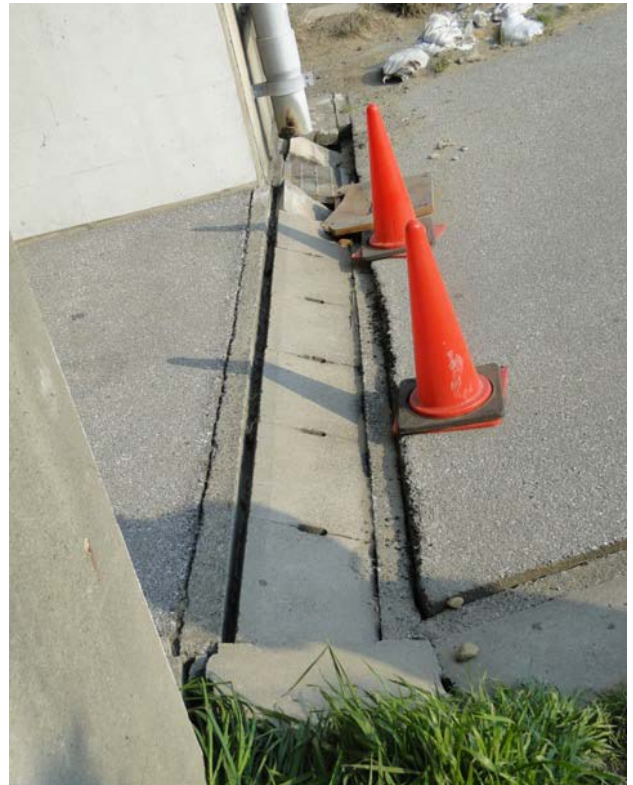
(c) 橋台周辺地盤の沈下により生じた、橋台側面の段差((a)のコーン設置位置)

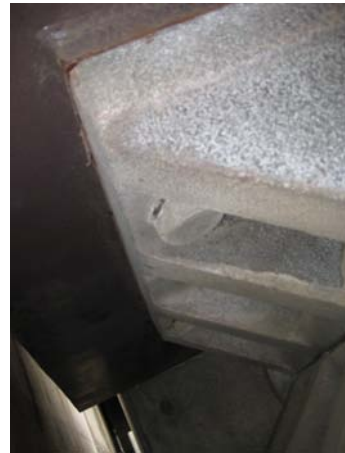
(f) 支承部(背面側)のボルトのゆるみ

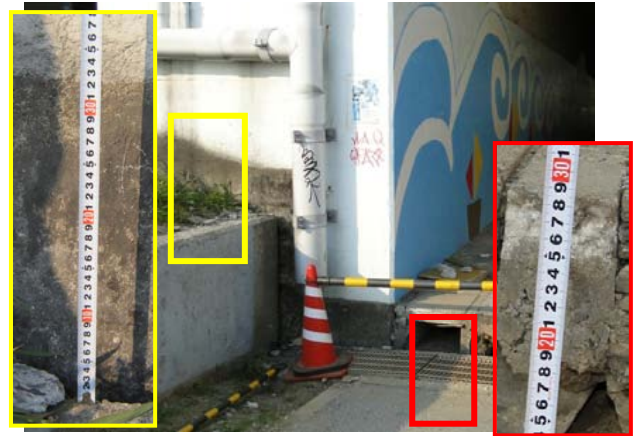
(d) 橋台と橋台前面護岸、橋台と一般部の鉛直変位差(約30cm)

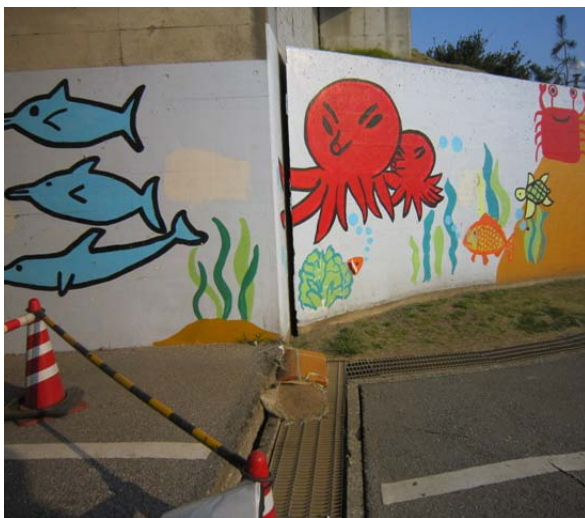
(b) 橋台躯体とそで擁壁との間に生じた隙間

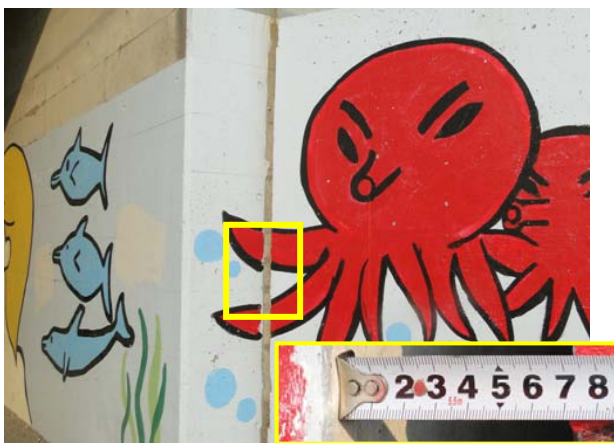
(m)に示すように、上流側では、橋台と擁壁の間には有意な隙間が生じておらず、橋台と擁壁の間に 7cm の隙間が生じた下流側とは状況が異なる。上流側と下流側でこのような違いが生じた理由は、現段階では不明である。この理由を解明するためには、擁壁直下の埋め立て地盤の状況(土層構成、改良の有無・程度・方法など)、周辺の地盤変位の方向や大きさを詳細に調査する必要があると考える。また、右岸側の A 2 橋台と同様に、ボックスカルバート内には、有害なひび割れ等は確認されなかった。

(c) 橋台躯体とそで擁壁との間に生じた隙間
拡大写真(たこの足の部分の隙間: 約7cm)

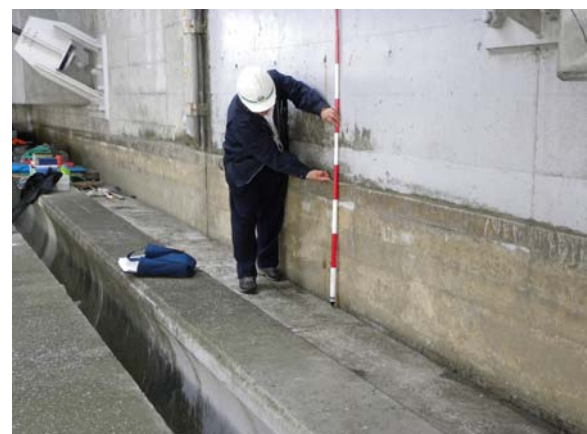
(f) 護岸の沈下(約70cm)

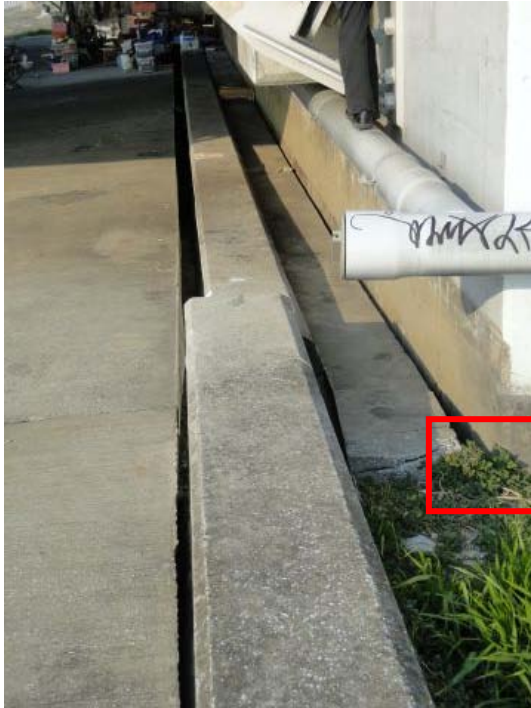
(g) 橋台前面・側面と周辺地盤の間に生じた隙間

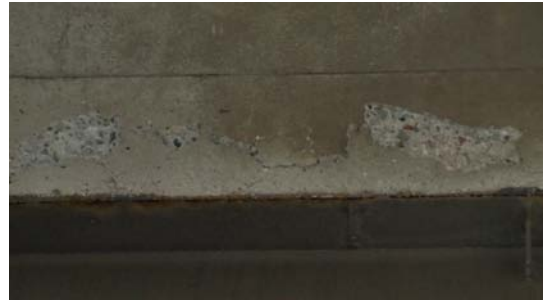
(i)、(j)に示すように、床板裏面の一部にコンクリートが剥離した形跡が確認された。なお、落下していたコンクリート剥落片を確認したところ、その厚さは約 1cm 程度であった。

(j) 床板裏側の剥離部拡大写真

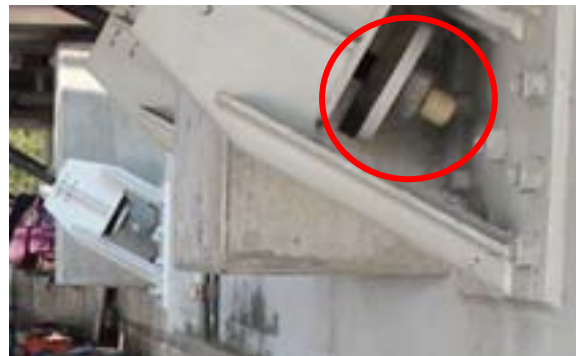
(l) 落橋防止構造のケーブル端部のゆるみ

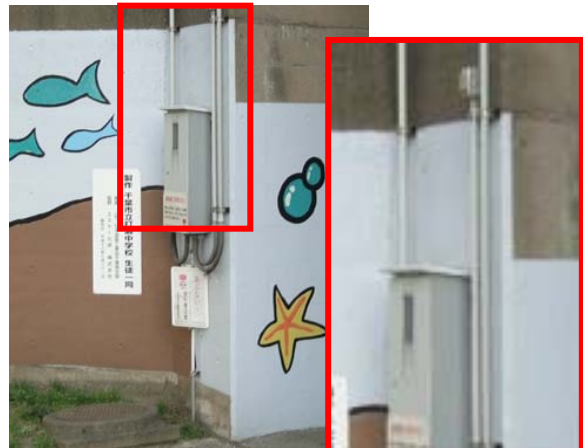
(m) 上流側の橋台と擁壁の接合部

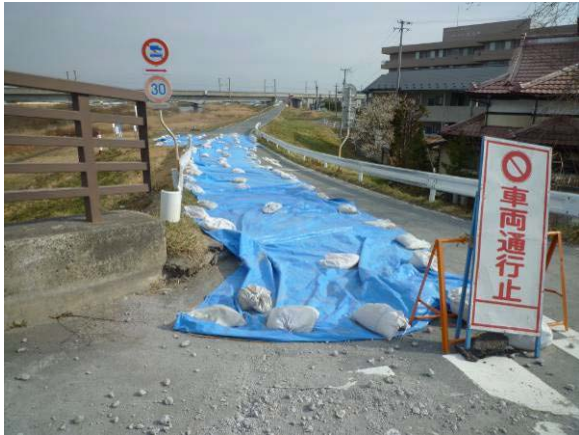
が調査時点（4月7日）ではまだ通行止めとなっており、また、左岸側は既に復旧工事が実施されていた（写真-9.152、写真-9.153）。両橋台の前面地盤は、液状化による影響か、大きく乱れた形跡が残っていた（写真-9.154）。

写真-9.152 右岸（江合橋 A 1 下流側）の堤体状況：堤体上の道路は通行止めとなっている。

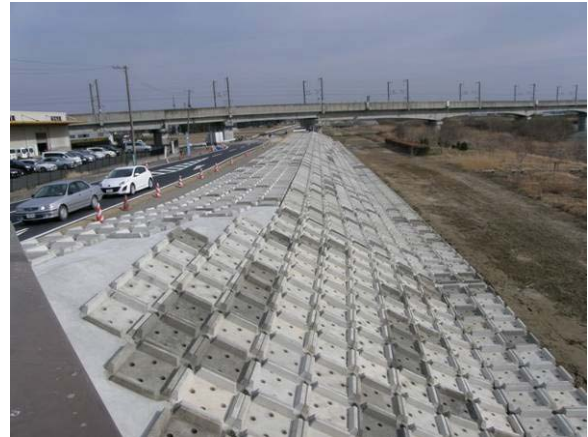
写真-9.153 左岸（江合橋 A 2 下流側）の堤体状況：液状化により大きく損壊。既に復旧工事が実施されていた。

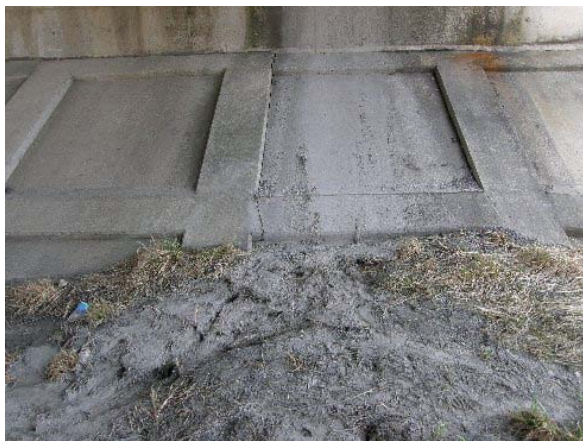
写真-9.154 A 1 橋台前面の地盤状況：液状化の影響か、地盤の乱れがみられる。

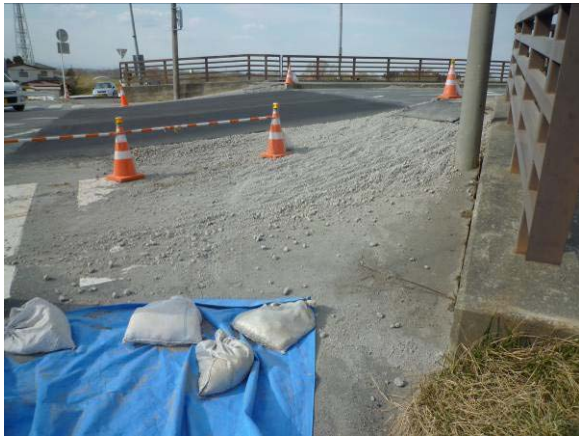
橋台背面では、50-80cm と盛土が大きく沈下していた（写真-9.155、写真-9.156）。なお、盛土高は 4.5m 程度である。アプローチ部の道路にもゆがみや補修痕がみられた。

写真-9.155 橋台背面段差(右岸A1側)
