9. 道路橋

9.1 概要

東北地方太平洋沖地震による道路橋の被害状況等を調査し、橋の耐震診断や復旧方法等について道路管理者に対して技術的助言を提供すること、あるいは、これまでに実施してきた耐震対策や技術基準等の検証のための情報を収集することを目的として、地震発生直後から、岩手県、宮城県、福島県、栃木県、茨城県、千葉県、神奈川県、神奈川県の国道、県道及び市道にかかる橋梁等の調査を行った（写真-9.1）。初動時における調査は主として道路管理者からの要請によるものが多いため、本報告書の執筆時点までにおいても網羅的な調査が行えているわけではないが、独自による調査も含め、2011年6月3日までに調査した橋の数は160橋であり、のべ158人が調査にあたった。調査対象橋梁の位置を図-9.1に、諸元や被害状況の概要を表-9.1にまとめて示す。

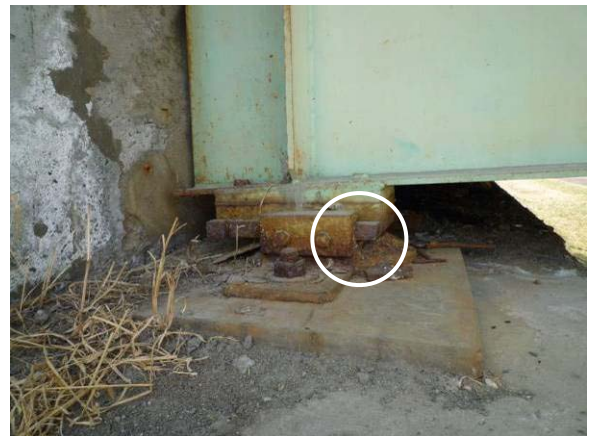
A1 橋台及び桁端部にはいくつかの変状が確認された (写真-9.157)。桁端部のつまりが生じ、可動支承サイドブロックとの遊間がない状況となっている (写真-9.159)。桁の上部と下部では、パラペットとの間のつまり具合に差があり (上側で約 7cm、下側で約 3cm、間隔 (桁高) は約 160cm)、桁もしくは橋台に若干の回転が生じているとみられる。桁端部には桁とパラペットの連結構造を有しているが、上側ボルトの抜け出し、パラペット側接合構造の上下間での開きの差 (回転)、取り付け部パラペットのひび割れ等が確認された (写真-9.158)。一旦桁端部のつまりや回転が生じた後、ゆるみ (戻り) が生じた可能性がある。橋座部には、支承の後ろ側から側面に連続するひび割れが見られた (写真-9.160)。ひび割れ幅は約 10mm と大きく、数 mm の段差 (前側が低い) も生じている。内側の支承は著しい腐食と破損が生じており、擦過痕や塗膜剥がれの状況から、一部の損壊は新しいものと推定される (写真-9.161)。桁下にある添架物も桁端で折損が生じているが、埃等の状況から、以前からある程度の折れ曲がりが生じており、最近受けた振動ないし移動により、新たな損傷が生じたものとみられる (写真-9.162)。橋台コンクリートには、モルタルでの補修痕らしきものがみられ、その他の形跡からも、以前よりある程度の移動や損傷が生じていたことが伺われる。

写真-9.159 A1橋台下流側（G5桁）
支承：サトブロックの遊間なし

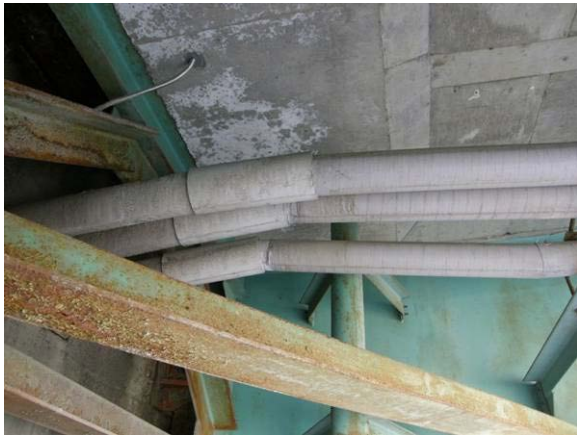
写真-9.162 添架物の損傷：桁端部で添架物が折損。以前からの損傷と最近出来た損傷が確認される。

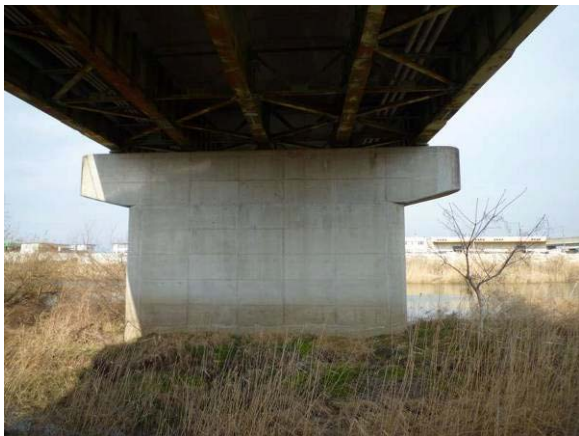
写真-9.164 P2橋脚(A1側から撮影)

橋脚では、基部での地盤とのすき間が生じていたものの、躯体に特段の損傷は確認されなかった(写真-9.164、写真-9.165)。橋脚上の支承については、外桁部の支承等を遠望目視で確認したが、大きな変状は確認されなかった(写真-9.166)。

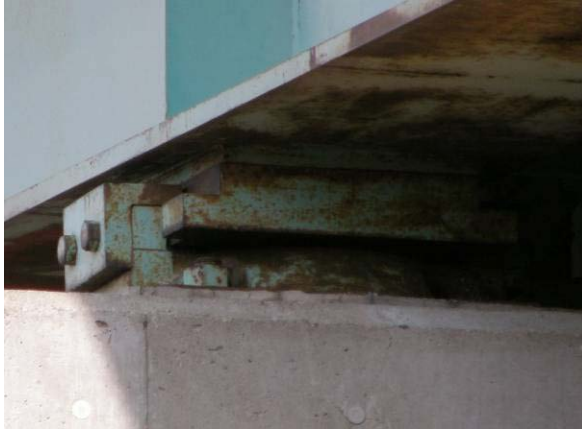
写真-9.166 P 1 橋脚G 1 桁支承：固定
支承とみられるが、大きな
変状はない

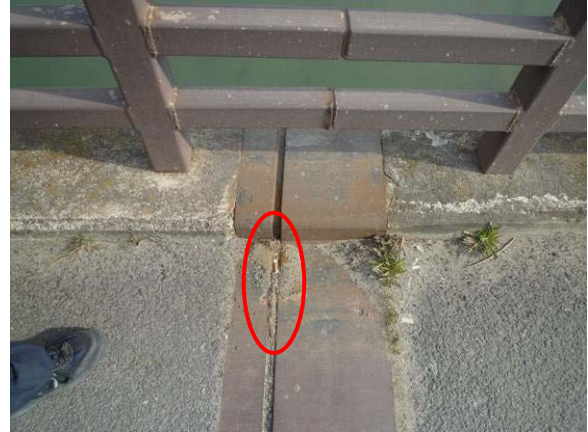
写真-9.167 伸縮装置路肩部(P 3)

上部構造の中間部について路面から確認したが、特段の変状は確認されなかった。中央部桁間の伸縮装置についても特に損傷はみられず、伸縮部隙間の堆積物がわずかに盛り上がっており、遊間が若干詰まったことが伺える(写真-9.167)。

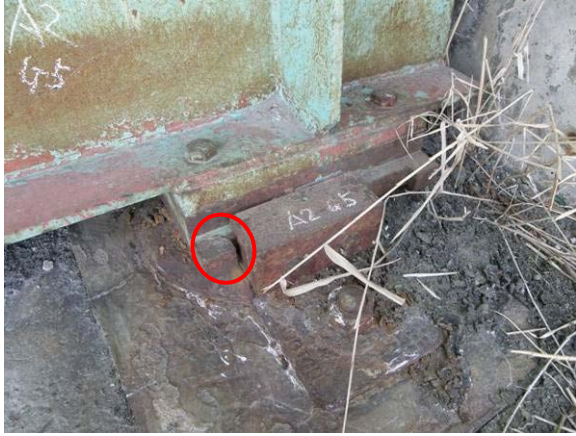
A 2 橋台側でもいくつかの変状がみられた。桁端部とパラペットには、A 1 と異なり、回転が生じたと同わせる桁上下間のすき間の明らかな違いはみられなかったが（写真-9.168）、簡易な測定器でパラペット前面の傾斜を測定したところ、 1° 弱程度の後方への傾きが確認された。パラペット前面には、支承、連結構造等の周辺にコンクリートが剥がれるような損傷が発生している一方、橋座部ではA 1 と同様に支承の後ろ側から橋台側面に伸びる 10mm 程度の大きなひび割れが生じていた（写真-9.169）。支承ではA 1 と異なり、サイドブロック前側との間に 1cm 程度のすき間が生じていた（写真-9.170）。また、G 1 桁端部には、以前に生じたとみられる変形が確認されたが、現在はパラペットとの間にすき間が空いている（写真-9.171）。A 2 橋台周辺の堤防盛土及び側道舗装は修復された状況が確認された（写真-9.153）。今回の地震との関係は不明であるが、一旦は桁端がつまりパラペットと桁端下側が接触していたものの、その後すき間が広がるという履歴を受けたものと考えられる。

写真-9.170 A 2 橋台支承の状況：前側
サイドブロックとの間にす
き間がある

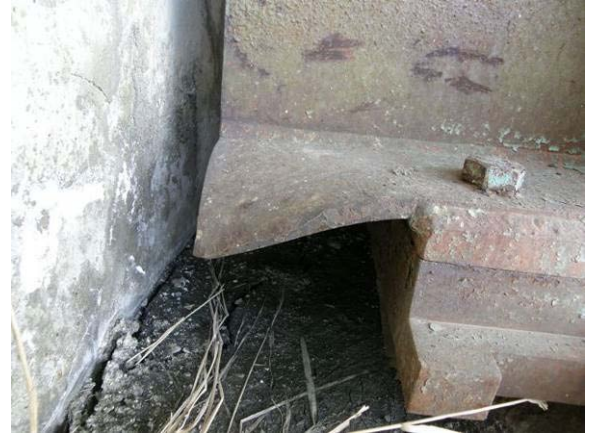
写真-9.171 A 2 橋台上G 1 桁端部の変
形
