10. 道路土工・斜面

10.1 概要

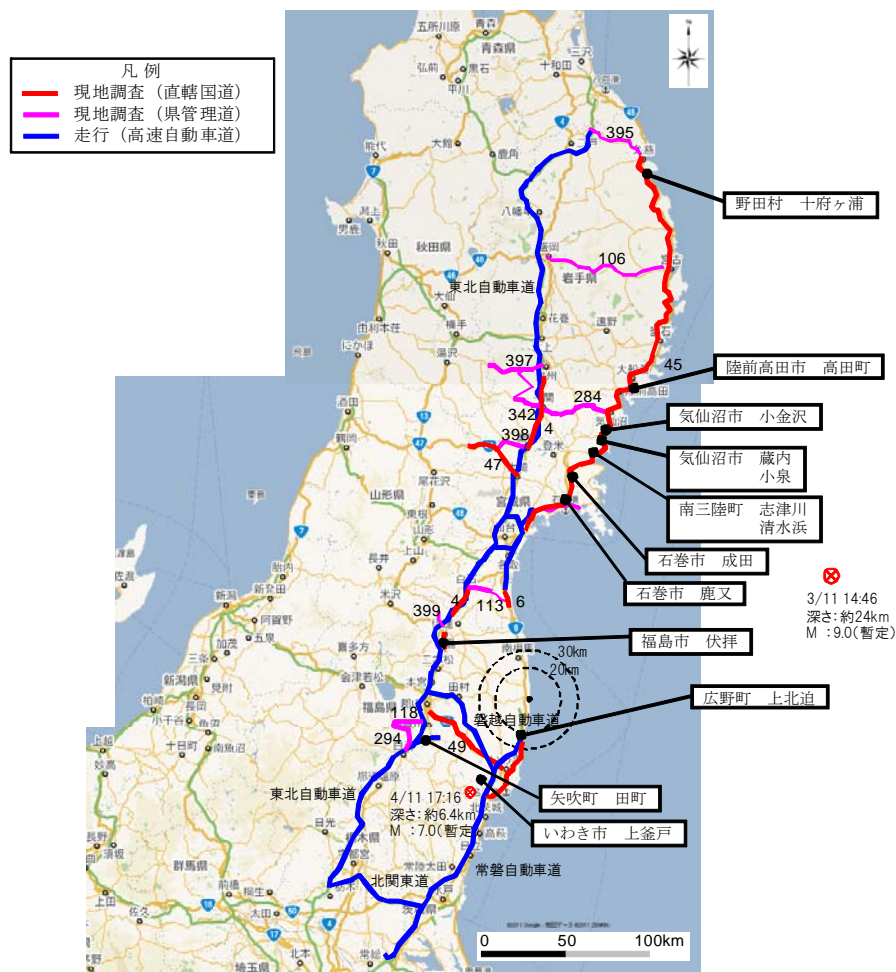
図-10.1 平成 23 年（2011 年）東北地方太平洋沖地震における道路土工・斜面分野の被災状況調査範囲および主な被災箇所

東北地方太平洋沖地震を受けて道路土工・斜面における被災状況の調査を実施した概要を報告する。今回の地震では広範囲で大きな揺れが観測されたことから、2011年3月13日、16日、23日、25日、4月18～22日、6月3日、8～10日、15日に調査を実施している。被災誘因は主に3月11日の本震および4月11日をはじめとする余震による地震動によるものと、津波に起因するものに分類される。図-10.1は、道路土工・斜面における被災調査範囲および主な被災箇所を示したものである。主な被害としては、軟弱地盤上の盛土の崩壊、地山の緩んだ斜面の崩壊、新第三紀岩の斜面における地すべり、道路に隣接する谷埋め盛土の崩壊による道路閉塞、津波による盛土の流出、のり面浸食および斜面对策工の損傷であった。また、橋梁やカルバート等の構造物接続部の段差が顕著であった。以下、これらの概要について示す。

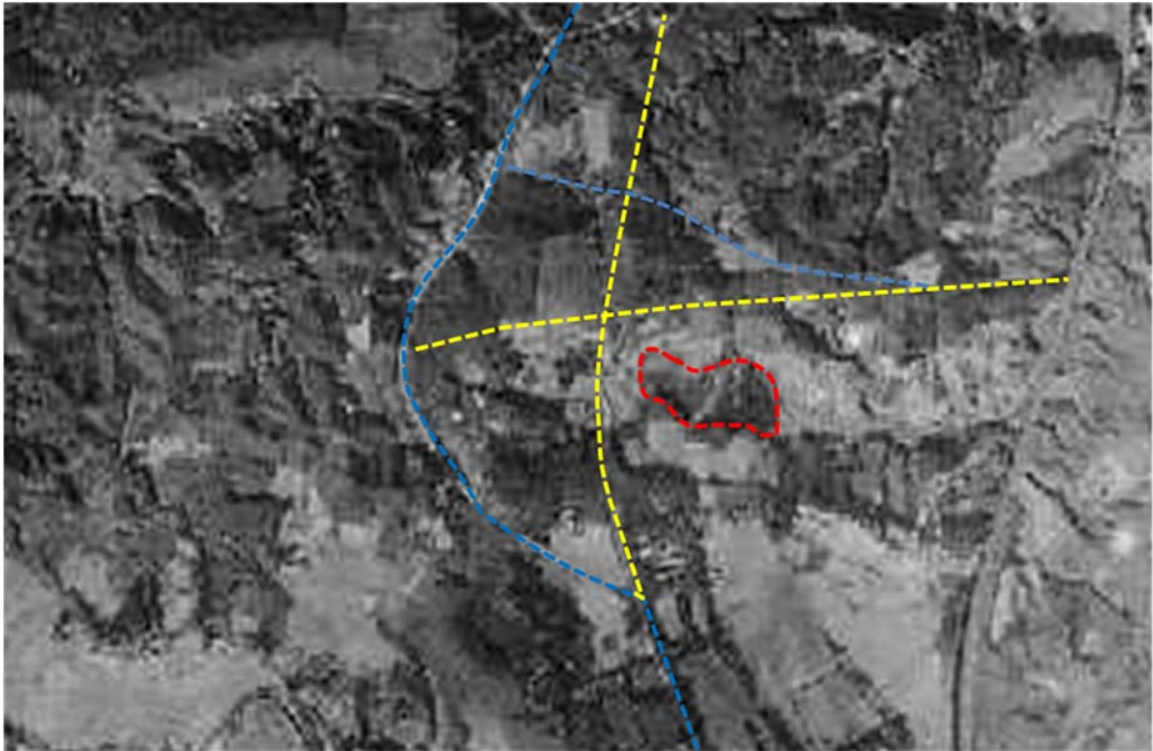
写真-10.12 現地空中写真（1947年：道路整備前）

現地は、沼地のある公園沿いの国道であり、沼地に接する基礎地盤とともに盛土が延長約70mに渡り崩壊した。盛土高は10m～15m程度である。被災箇所は、過去航空写真から推察すると、元は沼地脇の丘陵部を切土してその前後の小規模な沢を埋めた箇所に構築した対面2車線のコンクリート舗装の道路で、道路拡幅の際に沼地側ののり面に腹付けした盛土部と推察される。また、終点側の元地形は沢地形となっており、一部沢を埋めた盛土となっていると推察される。沼に接する盛土の基盤部は、沼の縁に設けられた柵の移動量から推定すると約20m側方に流動した。腹付け部の盛土部は、上り線側の2車線を含んで崩落した。被災箇所の災害前日までの3月の累積降水量は20mmであり、事前降雨の影響はほとんどなかったと考えられる。また、盛土内には地下排水、のり尻にふとんかごが設置されており、盛土内の排水対策は行われていたようである。ただし、調査時の崩壊箇所ののり尻部の側面の状況を見ると、盛土内は乾燥しているが、ふとんかごが設置してある盛土部のり尻以深はかなり湿っており、調査前日までの2週間の降水量は約10mm程度であったことから、盛土の基礎地盤部の水位は常時高かったものと推察される。以上から、3月

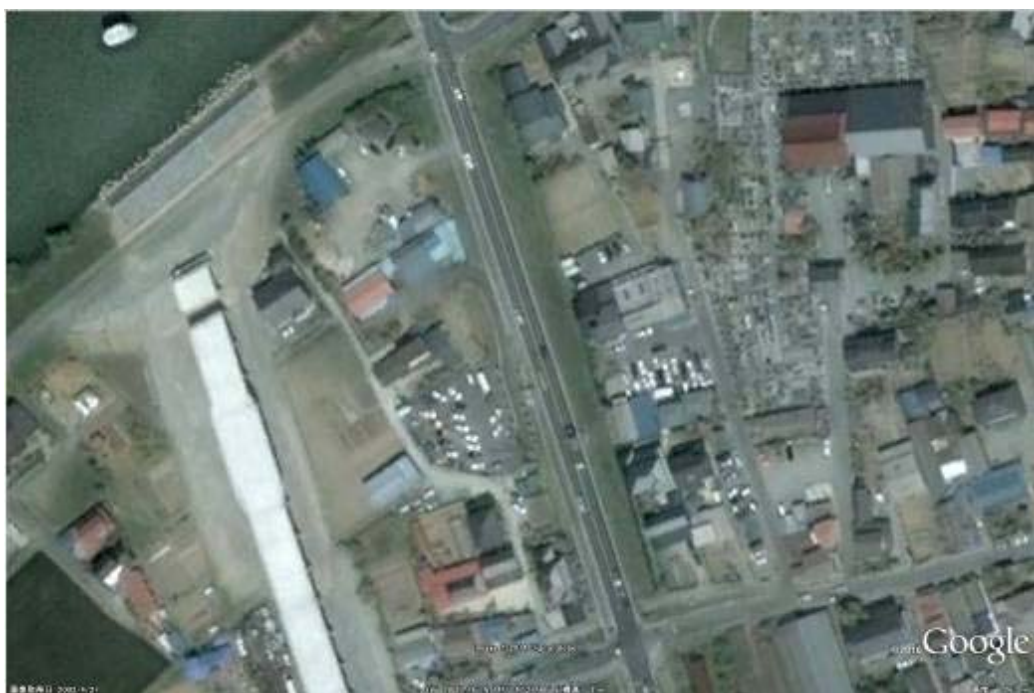
写真-10.24 現地空中写真（2002年2月27日：拡幅前）

現地は、右折レーンを設けるために拡幅した道路へのすり付け部である。3月11日の本震に伴い、すり付け部で立ち上げた盛土部が変状した。基礎地盤が軟弱であるため道路拡幅部は既設盛土のり面上にEPSによる軽量盛土により構築されている。被災箇所は拡幅部のすり付け区間であり、EPS盛土の基礎となっている盛土のり面がEPS盛土を含めてすべりが崩壊した。盛土の崩壊に伴い、盛土のり尻部の水路の側壁を押し倒した。盛土前面の民地部のブロック塀や周辺地盤部には目立った変状は認められない。崩壊した区間の前後を含めて盛土の全体的な沈下に伴い路面全体に沈下が見られる。起点側の未崩落部のEPSは支柱部を含めて前面に変位するとともに、EPS基礎地盤及び背面土となっている盛土部の沈下に伴いEPS自体は背面側に傾斜している。崩壊部と反対車線側ののり尻部には、腰留め擁壁の傾斜、民地の土間コンクリートにクラック、水平変位が見られた。以上のような状況から、軟弱地盤上に構築された盛土のり面上にEPS盛土によりの拡幅を行った箇所において、EPS基礎となる盛土部において変状が生じたものと考えられる。崩壊箇所の周辺地盤に目立った変状は認められないことから、主たる変状は軟弱地盤上の盛土部で生じたものと推察される。ただし、反対車線側の民地には変状が見られることから盛土基礎地盤の変状の可能性もあり、今後詳細な地盤調査が必要である。
