舗装の維持修繕の品質・性能に関する研究

担当チーム：道路技術研究グループ（舗装）

A STUDY ON QUALITY AND PERFORMANCE IN MAINTENANCE AND REPAIR OF THE PAVEMENT

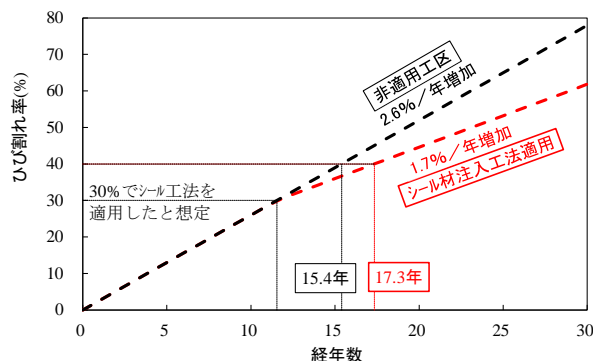
図-2.1 シール材注入工法の延命効果に関する試算結果

シール材注入工法および切削工法の延命効果に関する試算結果を図-2.1、図-2.2 に示す。なお、図-2.1、図-2.2 に示す年増加量は、各施工箇所の平均値を採用している。図-2.1 より、シール材注入工法の適用工区における年増加量は 1.7%/年、非適用工区は 2.6%/年となり、シール材注入工法の適用により劣化速度が減少する結果を得た。その結果、シール材注入工法は約 2 年の延命効果があると試算された。

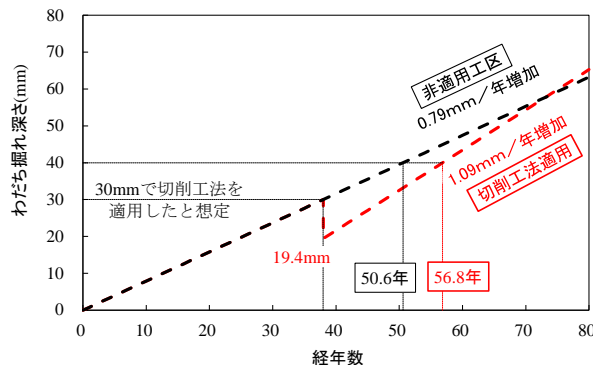
図-2.2 切削工法の延命効果に関する試算結果

また、図-2.2 より、切削工法の適用工区における年増加量は 1.09mm/年、非適用工区は 0.79mm/年となった。切削工法の適用により劣化速度が増加する結果となった。

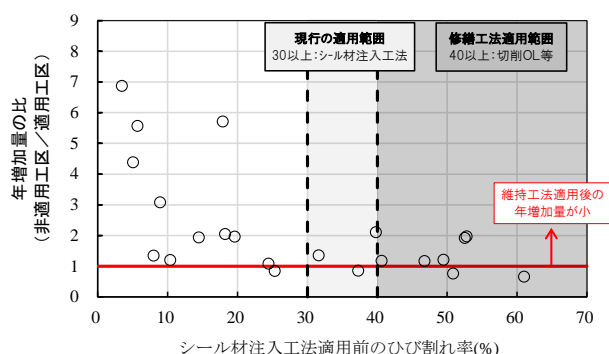
図-2.3 シーラ材注入工法の適用条件に関する検討結果

図-2.3 より、現行の適用条件である 30% を超える時期にシーラ材注入工法が適用された施工箇所に着目すると、年増加量の比は、平均値で 1.3 程度となりシーラ材注入工法の適用効果が確認できたが、1.0 を下回る施工箇所が複数あることも確認された。一方で、30% 未満の時期にシーラ材注入工法が適用された施工箇所に着目すると、年増加量の比は、平均値で 3.0 程度となり、ほとんどの施工箇所において 1.0 を超えることが確認された。シーラ材注入工法適用時のひび割れ率が小さいほど年増加量の比は高い値を示す傾向にあることがわかった。

以上より、ひび割れに対しては、早期にシーラ材注入工法や表面処理工法等の止水措置を実施することが舗装

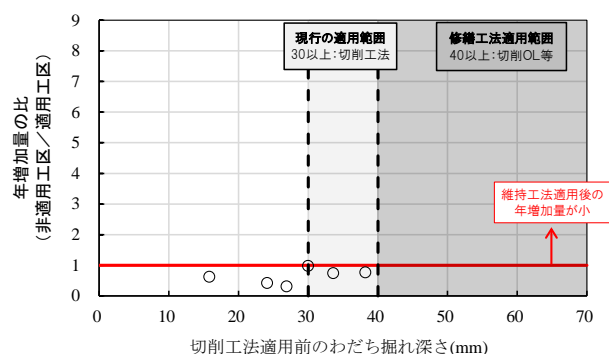
図-2.4 切削工法の適用条件に関する検討結果

また、図-2.4 より、切削工法の全ての施工箇所において年増加量の比は 1.0 を下回る結果となり、切削工法適用後の劣化速度が増大する傾向にあることがわかった。また、適用する時期の違いによって得られる効果が異なる傾向は確認されなかった。

の延命化に有効である可能性が示唆された。また、わだち掘れ深さに対しては、切削工法の適用が有効であるが、切削工法によるわだち掘れ対策を行った箇所は、塑性変形の影響によるアスファルト混合物の耐荷力の低下や、切削による混合物厚さの減少等の要因により適用後の劣化速度が増大する傾向にあることを留意する必要があると考える。また、上記の理由から、切削工法の 2 回目以降の繰返し施工は望ましくないと考える。

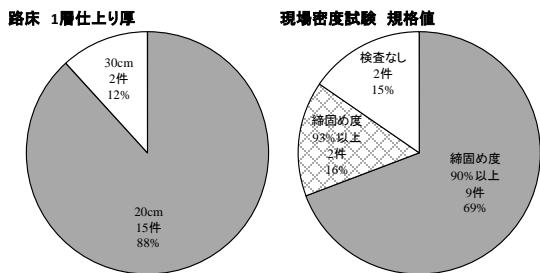
図-3.4 路床の施工・品質管理に関する調査結果

路床の埋戻し時の1層の仕上り厚さと現場密度試験の規格値に関する調査結果を図-3.4に示す。図-3.4より、占有業者は路床の仕上り厚さを20cmにて管理している回答が多数であったが、30cmとの回答が2件あった。

道路土工盛土工指針では、路床の1層の仕上り厚さは20cm以下が基準値の目安とされている²⁾ため、多くの仕様書では20cm以下を基準値として採用しているが、30cm以下の基準値を採用している自治体があることがわかった。路床の品質管理は、17件中11件で現場密度試験が実施され、規格値は、締固め度90%以上が9件、93%以上が2件であった。その他は、「検査がない」が2件、「無回答」が4件であった。

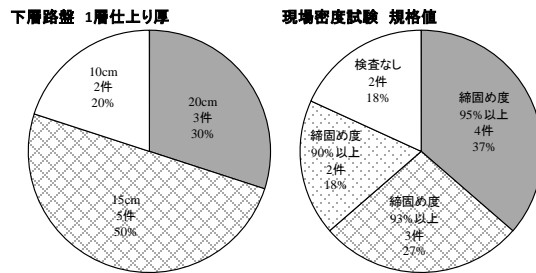
図-3.5 下層路盤の施工・品質管理に関する調査結果

図-3.5、図-3.6より、回答のあった占有工事では、下層路盤、上層路盤ともに1層の仕上り厚さは基準の範囲内において管理されている結果であった。路盤の品質管理は、土木工事施工管理基準（以下、施工管理基準）において、現場密度試験を実施し、規格値は下層路盤、上層路盤ともに締固め度93%以上とされている⁴⁾。下層路盤の結果は、図-3.5より、施工管理基準に従い、締固め度93%以上、95%以上で管理している業者が計7件、施工管理基準よりも低い90%で管理している業者が2件で

あった。その他は、「検査がない」が2件、「無回答」が6件であった。また、上層路盤の結果は、図-3.6より、施工管理基準に従い、締固め度93%以上、95%以上で管理している業者が計7件であった。その他は、「検査がない」が2件、「無回答」が7件であった。なお、下層路盤、上層路盤において「検査がない」と回答した2業者は、路床にて同様の回答をした者と同一である。

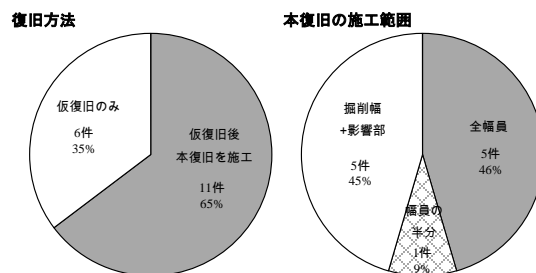
図-3.7 復旧に関する調査結果

復旧に関する調査結果を図-3.7に示す。占用工事の復旧方法には、掘削幅について路床、路盤、表層（基層）を復旧する「仮復旧」と、仮復旧後一定期間経過後に掘削幅に影響部を加えた範囲について表層（基層）の打換えを行う「本復旧」がある。復旧の方法を確認した結果、「仮復旧後一定期間経過後に、本復旧（表基層の打換え）を行う」が11件、「仕様書または発注者指示により仮復旧のみで本復旧を行わない」が6件であった。本復旧の施工範囲は、「全幅員」が5件、「幅員の半分」が1件、「掘削幅+影響部」が5件であった。

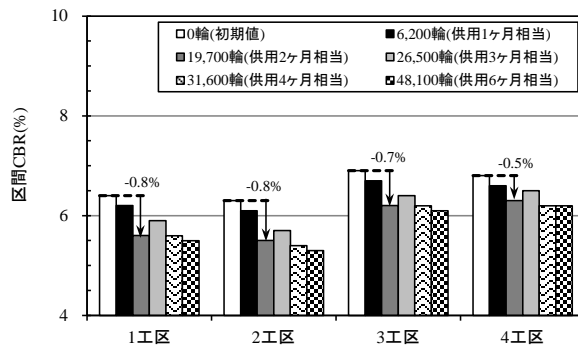
図-3.11 FWDによる区間 CBR 測定結果

図-3.11 より、0 輪 (初期値) の結果に着目すると、路床締固め度の基準値を満足している 3,4 工区よりも転圧不足工区である 1, 2 工区の方が路床の区間 CBR は全体的に小さな値を示している。これは、路床の締固め度の影響によるものと考えられる。次に、走行輪数毎の結果に着目すると、26,500 輪 (供用 3 ヶ月相当) 時に路床の区間 CBR は一時的に増加しているものの、全体としては走行輪数が増加すると路床の区間 CBR は低下する傾向を得た。特に、19,700 輪 (供用 2 ヶ月相当) 時は、浸水の影響により全ての工区において路床の区間 CBR が約 1% 程度低下したことがわかった。

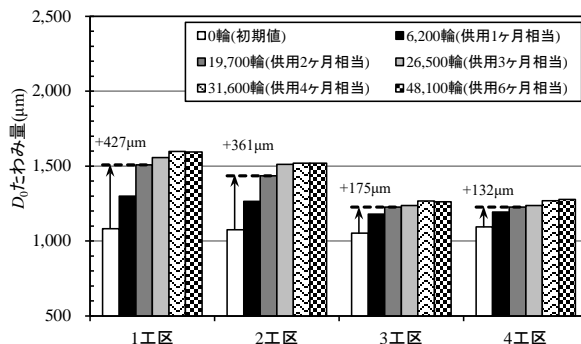
図-3.12 FWDによる D_0 たわみ量測定結果

図-3.12 より、走行輪数が増加すると D_0 たわみ量は増加し、路床を含む舗装全体の支持力は低下する傾向にある。特に、19,700 輪 (供用 2 ヶ月相当) 時は、浸水の影響により路床を含む舗装全体の支持力が大きく低下して

おり、図-3.11と同様の結果であった。
