シールドトンネルの維持管理手法に関する研究

担当チーム：トンネルチーム

A STUDY ON MAINTENANCE OF SHIELD TUNNEL

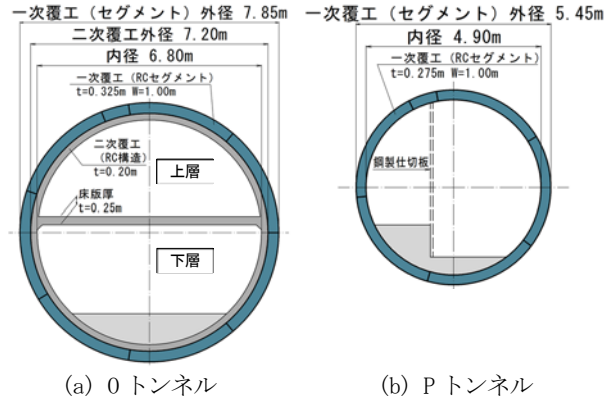
図-1 標準断面図

覆工のひび割れや漏水を伴うひび割れ等の変状が一部区間にて確認されたが、ひび割れ注入工等の対策工が施され、直近の点検結果では健全な状態が確認されている。図-1に標準断面図を示す。計測は、トンネル内の環境の変化や覆工の周方向や縦断方向の挙動を把握するため、トンネル内に温・湿度計、二次覆工の目地間や一次覆工の継手間に亀裂変位計を設置し、10分間隔で測定を実施した。図-2に計測機器の配置図を示す。一次覆工のセグメント間（周方向）、リング間（縦断方向）の継手部に各3カ所（天端、肩部、側壁部）の計6カ所に亀裂変位計を設置した。

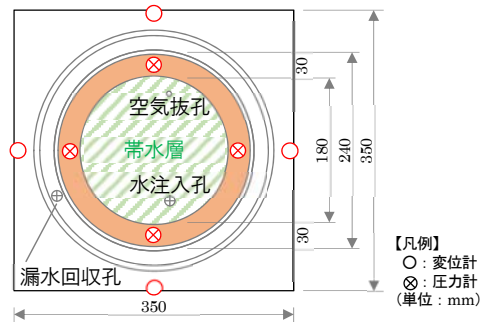
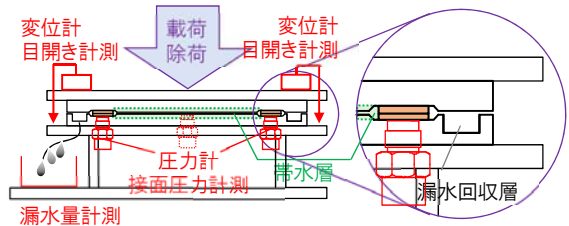
図-3 実験装置の概要

現地計測結果を踏まえ、セグメントが温度変化等による影響を受け、目地部の目開き量が繰り返し変動すると仮定し、シール材に着目した模型実験を実施し、漏水の発生に影響を及ぼす要因について検討した。図-3に実験装置の概要を示す。実験装置は計測機器、止水溝、シール材、帯水層等から構成される。計測機器は目開き量を計測する変位計、界面応力を計測する圧力計から構成される。帯水層は別途設置した加圧ポンプおよび水槽等からなり、一定の水圧を保持することが可能である。本実験においては、セグメントの寸法、および温度変化量等の条件を仮定し、温度変化に伴い発生する目開き量が繰り返し変化を生じたという想定で、1mmの繰り返し変化を与えることにした。実験ケースは、初期の設計目開き量の時点以降、水圧を作用させないCASE 1と、水圧 (0.3MPaと仮定) を作用させるCASE 2の計2ケースとした。

2にて漏水の発生状況を目視観察した結果、5回目に漏水が確認され、それ以降、設計目開き量付近において、毎回、漏水を確認した。
