# トンネル舗装の路面摩擦低下対策に関する研究

担当チーム : 寒地道路保全チーム

## **STUDY ON MEASURES AGAINST SURFACE FRICTION DETERIORATION IN CONCRETE PAVEMENT AT TUNNELS**

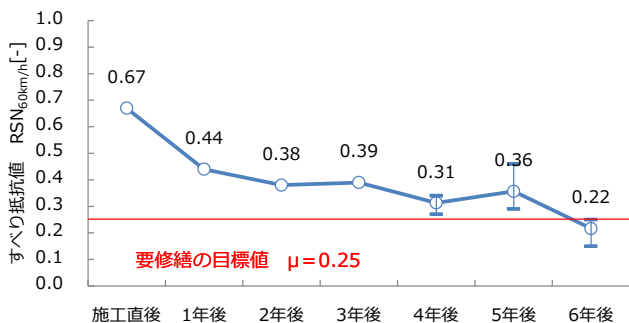
図-1 TN内Co舗装のすべり抵抗値の推移の一例

TN内Co舗装の表面は粗面化によるすべり防止を主な目的としてほうき目仕上げが実施される(写真-1左)。しかしながら、ほうき目部はCo表面のモルタルの凹凸で構成されるため耐摩耗性は低く、供用に伴いタイヤによるすり磨き等により消失していく。その結果、供用に伴い光沢を帯びたすべりやすい路面が形成される場合がある<sup>1), 2)</sup>(写真-1右)。図-1にほうき目仕上げを行ったTN内Co舗装のすべり抵抗値を長期的に観測した結果の例を示す。道路維持修繕要綱<sup>3)</sup>では“交通量の多い一般道路”においてはすべり摩擦係数が0.25を下回ると維持修繕が必要とされる目安とされているが、供用後数年ですべり抵抗値が要修繕の目標値を下回る場合があることを示すものである。

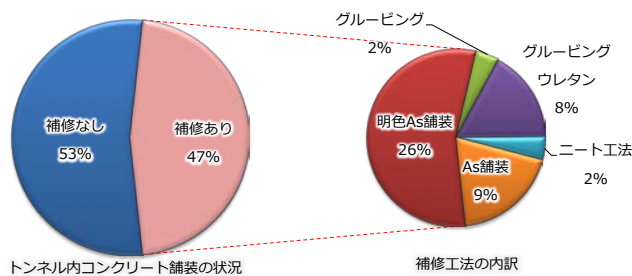
図-2 TN内舗装の補修の実態

積雪寒冷地のTN内舗装がどの程度の割合で、どのような工法で補修されているのかは、管理台帳には記録されていない場合もあり把握されていないのが実態である。そのため、TN内舗装でどのような補修が施工されているかに着目し、現地における目視調査により北海道開発局管内の63本のTNの実態調査を行った。図-2にTN内舗装の補修の実態調査を行った結果を示す。こ

- ① TN内Co舗装の約半数は何らかの原因（すべり以外にも構造的損傷も含まれる）で補修されている。
- ② 補修工法はAs混合物でOLされる例が7割以上。

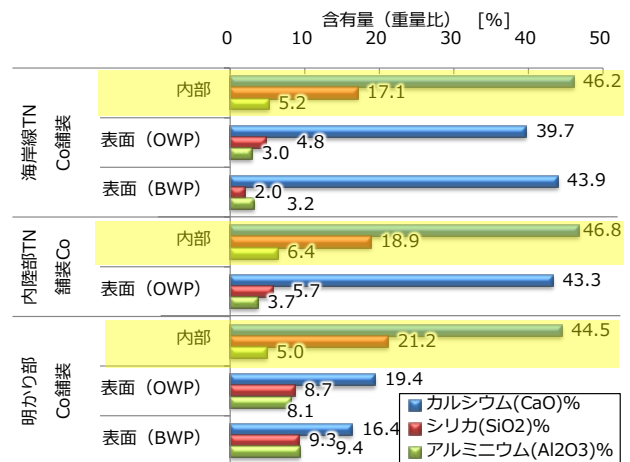
図-5 Co 舗装表面・内部の主成分分析結果

図-5 に表面部及び舗装内部から採取した試料の主成分分析を行った結果を示す。舗装内部の主成分 (黄色網掛け) は明かり部、海岸部 TN 内、内陸部 TN 内、いずれの箇所においても、主成分の重量比率は同程度であり、セメントペースト部が同様の成分で構成されており変質作用を受けていないことが示唆される。一方、表面成分は、明かり部においては内部に比べ、カルシウムの減少が顕著である。文献<sup>2)</sup>で示される雨水によるカルシウム分の流出の影響と推察される。また、TN 内においては、明かり部で見られるようなカルシウム分の顕著な減少は見られない。

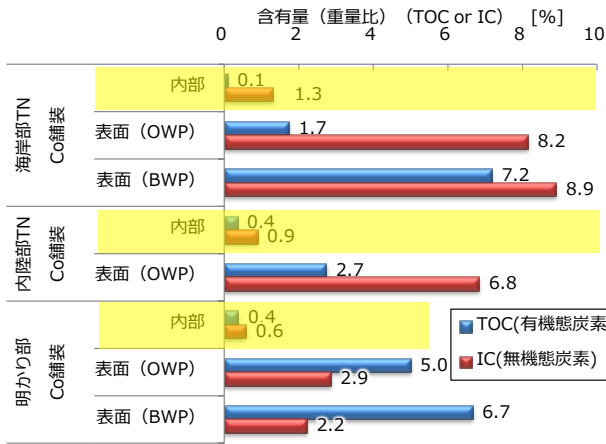
図-6 表層、内部のTOC, IC濃度の比較

すべり抵抗が低下している TN では路面表面に光沢部分が観察される場合が見られる。これが、二次生成したカルサイト (炭酸カルシウム  $\text{CaCO}_3$ )<sup>2)</sup> であれば表面部分における無機態炭素 (炭素) の量は増加しており、また、路面表面光沢部分が排気ガス成分や油脂等であるならば、有機態炭素量が増加することが想定される。図-6 に表面及び内部の粉末試料の有機態炭素と無機態炭素の濃度比較図を示す。すべての地点において舗装内部の有機態炭素、無機態炭素の濃度は低い。これは、打設時のセメントペースト組成中に有機態炭素と無機態炭素が少ないことを意味している。表面部は、内陸部 TN、海岸部 TN いずれにおいても無機態炭素の増加がみられ、TN 内では特に無機態炭素の増加が顕著である。明かり部においては TN 内に比べて無機態炭素の増加が少なく、有機態炭素が増加していることが特徴である。無機態炭素、有機態炭素がいずれも、供用後に増加したことが伺える。

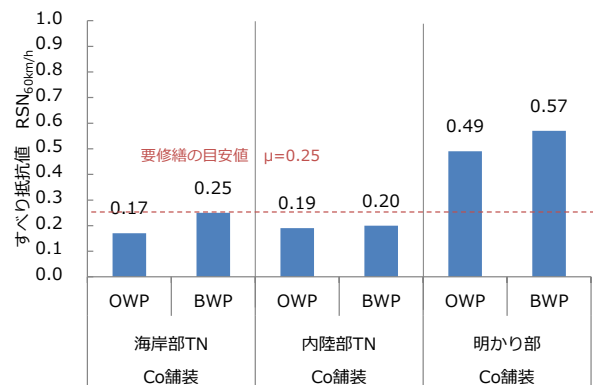
図-7 分析箇所ですべり抵抗値

図-7に表面成分箇所のすべり抵抗値  $RSN_{60km/h}$  を示す。カルサイトが検出されたTN内においてはすべり抵抗値が低く、道路維持修繕要綱<sup>3)</sup>に示される修繕の目安値  $\mu=0.25$  を下回っている。一方、カルサイトの検出が微量であった明かり部においてはすべり抵抗値の低下が見られないことがわかる。カルサイトの存在が、すべり抵抗値の低下に影響を与えている可能性が示唆される。

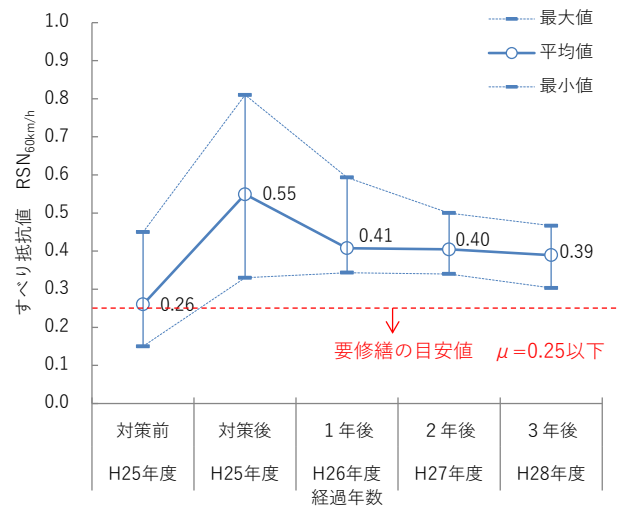
図-8 DG対策後のすべり抵抗値の推移

DG工法の効果の持続性について、施工から本年度までの3年間のすべり抵抗値（DFテストにて測定）の推移を図-8に示す。また、路面状況の推移を写真-12に示す。DG施工直後においてはすべり抵抗値は大きく改善するが、1年経過後にはある程度低下する。2年目以降においては、すべり抵抗値の平均値はほぼ横ばいで推移しており、安定している。道路維持修繕要綱<sup>3)</sup>に示される修繕の目安値 $\mu=0.25$ を下回る箇所は見られず、安全な走行に問題ないレベルで推移しているといえる。また、DG工法を適用したTNでは、事故は発生しておらず、すべり対策に有効な技術と考えられる。

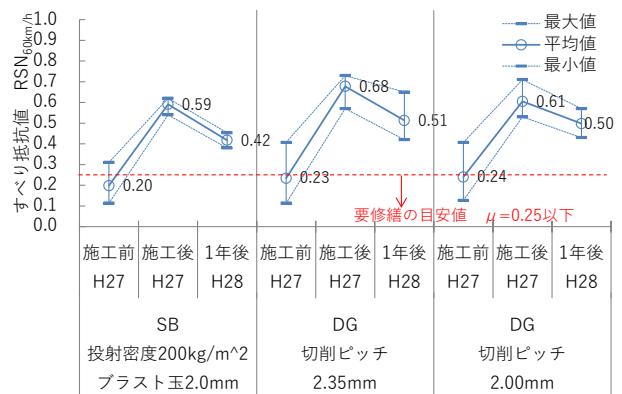
図-9 表層研削方法の違いとすべり抵抗値の推移

そこで、平成27年度に北海道開発局管内のTNにおいて、SB工法、DG工法による対策を行い効果の検証を行った。また、試験施工実施にあたり、SB工法は文献<sup>2)</sup>により有効性が検証されているブラスト鉄玉を2.0mmに改良したものを使用した（従来は1.3mmが標準）。SB工法の仕上がり路面を写真-13に示す。既設路面に見られる黒い光沢物質は除去され、骨材による凹凸が形成される。DG工区は、効果や持続性等に変化が見られるか検証するため研削ブレードのピッチを2.0mmと2.35mmに変更した2つの工区を設定した。試験施工工区は同一TN内に連続した3工区とし各々100mずつ施工を行いすべり抵抗値の測定を行った。すべり抵抗値の推移を図-9に示す。

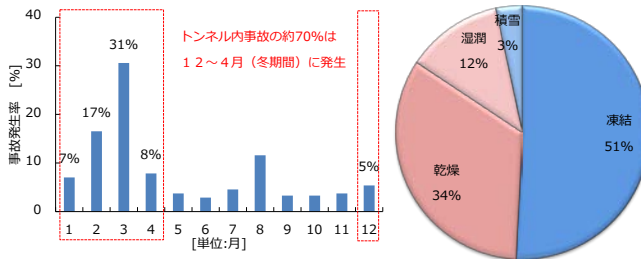
図-10 TN内事故の月別発生件数と路面状態 (H16-20, 242件)

しかしながら、積雪寒冷地においては、冬期における路面凍結時の路面摩擦の確保も安全性への寄与に重要な要素であり、その際の路面摩擦特性についても検証しておく必要がある。図-10に平成16年度から平成20年度に北海道内のTN内で発生した事故の月別の発生件数と事故発生時の路面状態を示す。TN内で発生している事故の約70%は冬期間に集中しており、また事故発生時の路面状態は冬期路面状態（凍結、積雪）の場合が5割強であることがわかる。

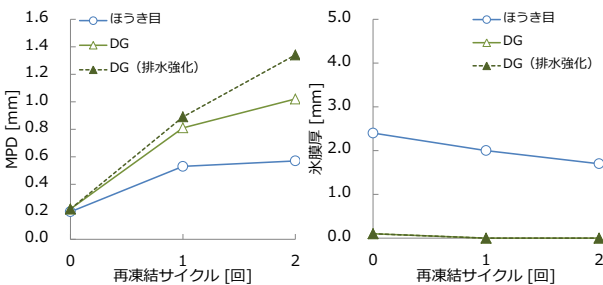
図-17 きめ深さの推移 図-18 氷膜厚さの推移

凍結路面生成に伴うきめ深さ [MPD] と氷膜厚さ [mm] の測定結果を図-17, 18に示す。氷膜厚さは「5.1.2」に示した位置と同様にタイヤが路面にもっとも接する位置を想定し、DGでは露出している骨材の突端の氷膜厚さを測定している。ほうき目に比べ、DG、DG（排水強化）では、きめ深さの回復が早い。これは、DGによる融氷水の排水効果が大きいためと考えられる。また、図-19にすべり抵抗値[RSN<sub>60km/h</sub>]の測定結果を示す。再凍結サイクル回数が増加するに従い、DG、DG（排水強化）ではすべり抵抗値が回復する。さらに、縦方向・横方向のすべり抵抗値の違いを確認するため、BPTを進行方向に対して縦・横方向に設置しBPNを測定した結果を図-20に示す。ほうき目においては、ほぼ同じ値で推移するが、DG（排水強化）はすべり抵抗値の回復が早く、特に横方向のすべり抵抗値の回復速度が早いことがわかる。

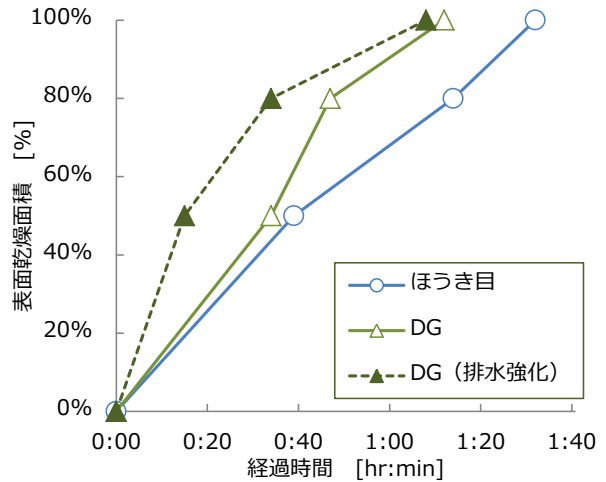
図-21 供試体の表面乾燥時間

実験結果を図-21に示す。ほうき目に比べてDG及びDG（排水強化）では表面の乾燥速度が早い事がわかる、特にDG（排水強化）では初期の乾燥速度が早い。これは、湿潤状態や凍結状態になりにくいことを示唆する結果ともいえる。
