ゴム堰・SR堰の維持管理および長期性能評価に関する研究

担当チーム：技術推進本部（先端技術）
先端材料資源研究センター
(iMaRRC)

本研究では、各施設の実態調査を踏まえ、ゴム引布の長期性能評価手法、効果的な損傷の点検・補修・運用方法について提案を行うものである。

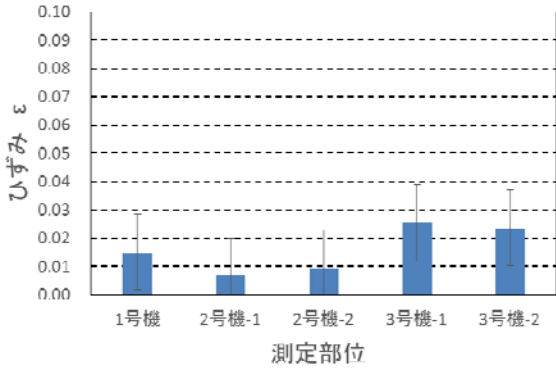
図-3.4 袋体内表面、変位量測定結果

対象のゴム堰は袋体内部への立ち入りが可能であることから、袋体内部に入り、図-3.3 に示すようにマーカーペンにより袋体の表面に 10mm 間隔で全 80mm 間に印をつけ、ゴム袋体の起立時と倒伏時の変位量を定規により測定し、ゴム引布のひずみを求めた。図-3.4 に測定結果を示す。各部位とも袋体の断面円周方向でのひずみを示している。この結果、測定した個所において円周方向に約 1~3% 程度のひずみが生じていることがわかった。

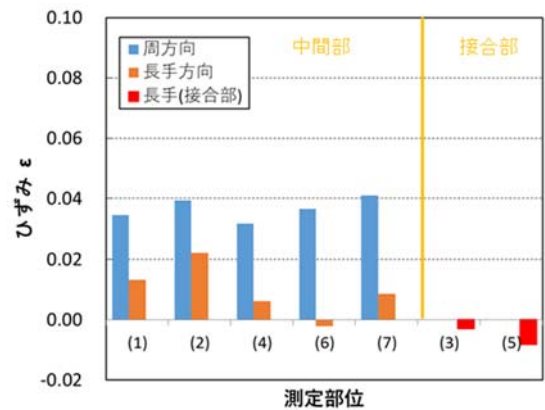
図-3.7 外部表面のひずみ量比較

表-3.1 の赤字で示した箇所はひずみ量が圧縮となった箇所である。接合部に関して測定した箇所は 2 箇所と少ないが、袋体が起立した際に長手方向に圧縮される場合があることがわかった。これらの値から、測定した箇所において異常なひずみは見られなかったと考えられる。これらの結果を踏まえ、図-3.2 で示した余寿命予測手法を検討する。

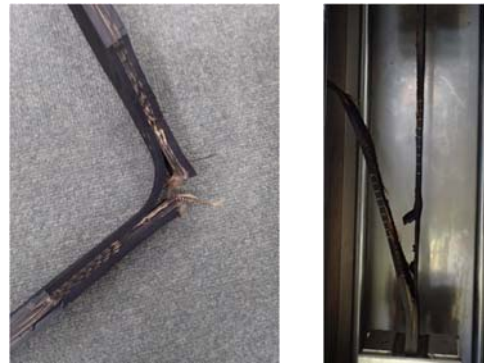
図-3.11 クリープ破断のモード
(左:繊維破断型、右:せん断はく離型)

壊モードを示す。図-3.11左は繊維が破断する「繊維破断型」の破壊モードで、単軸引張試験の破壊モードと同じである。図-3.11右は繊維間のゴム界面がせん断力で破壊し繊維層間がはく離する「せん断はく離型」である。A社製試験片において、「せん断はく離型」は、単軸引張試験では見られなかったが、接合部のクリープ破断試験ではこのモードが出現した。これは、ゴム引布接合部において、準静的な荷重条件下での損傷形態と、時間依存型の荷重条件下での形態は異なる場合があることを示唆する。

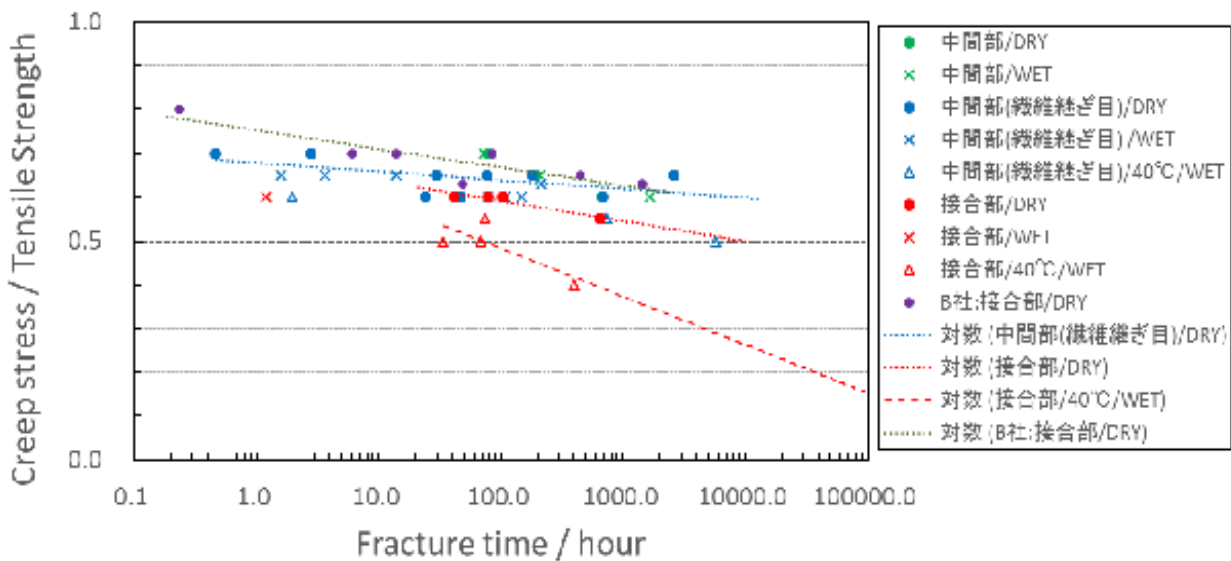
図-3.12 クリープ破断線図

図-3.12では、一部のデータ群に近似曲線を示している。横軸の10000時間は約1年、100000時間は約10年を表す。縦軸は実験時に荷重制御で設定したクリープ応力を各試験片の基準強度で割り標準化したもので、単軸引張強度との割合を示す。この標準化した応力値と近似曲線の外挿部分が交差する点はその荷重でのクリープに対する寿命となる。A社の中間部において、DRYとWETを比較すると、わずかにWETの結果がDRYの近似曲線より図下側に位置するが、両者のクリープ破断時間に大きな差がない結果が得られた。しかし、接合部の結果では、DRY(赤丸)とWET(赤X印)おなじ0.6の応力値でクリープ破断時間が2オーダー程違う結果となっており、水環境でクリープ強度が低下することが示唆された。接合部の水環境についてはデータが少ないので、今後、検討が必要と考える。

A社の接合部でDRYと40°C/WETの結果群を比較すると、40°C/WETはDRYの大きく下側に位置し、高温では同一荷重でクリープ破断時間が短くなることが予想された。ゴム袋体の実際の運用時には太陽光等によりゴム引布の温度は40°C以上の高温になることが確認されている。上で述べたように、ゴム袋体の実働応力が引張強度の数パーセントである場合でも、接合部/40°C/WETのような状況で、内部に応力集中が生じている場合などは、早期に部材が破損することも考えられる。この結果と高温条件下での破壊メカニズムについては今後慎重に検討を行うことが必要である。

実際のゴム堰の想定される実働応力を引張強度の10%以下と仮定した場合、DRYでの試験結果(各中実丸印)はどの条件においても、クリープ破断までの余寿命が30年以上と推定される。注意点として、先に述べたように実働応力が内部応力の応力集中等で局部的に高くなる場合も考えられるので、このクリープ破断線図の作製と同時に、ゴムと繊維のおよびその界面それぞれの正確な内部応力の把握も重要である。

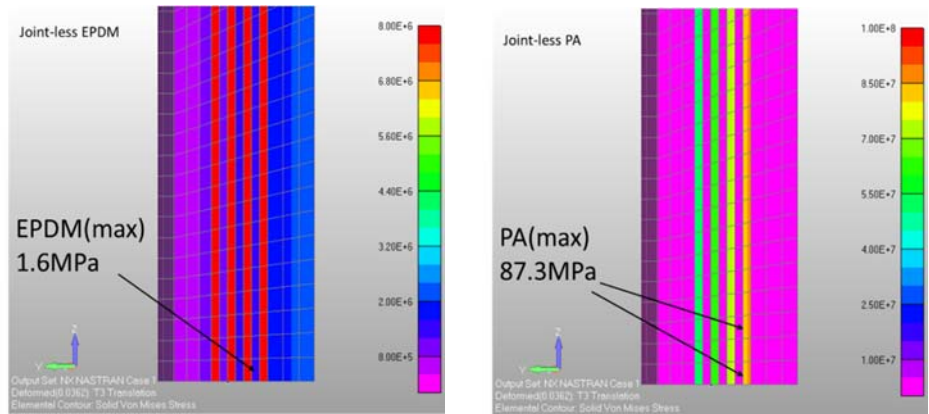
図-3.18 内部応力解析結果（室温、繊維連続部）

図-3.18 は接合部のない繊維の連続した部位である。これより、部材はほぼ一様に変形していることがわかる。図-3.19 は接合部の解析結果である。これより、継ぎ目付近のゴムに大きな応力が発生していることがわかる。

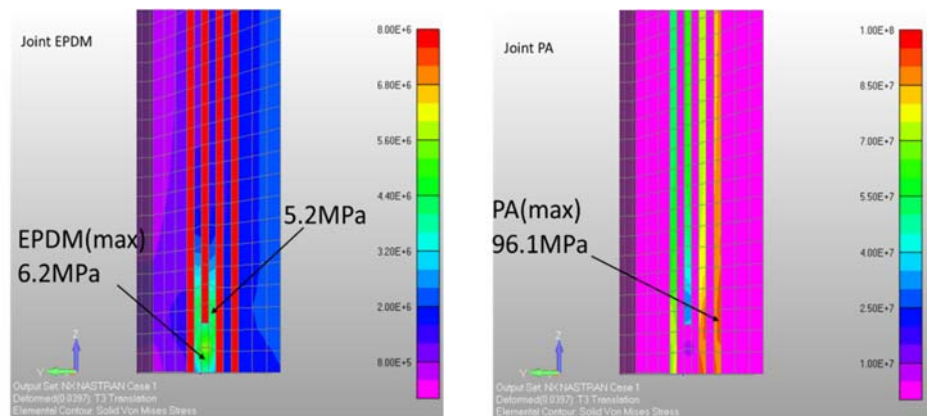
図-3.19 内部応力解析結果（室温、接合部）

繊維間の変形量の差よりゴムに大きなせん断が生じ、それが要因となり応力集中が生じている。この荷重条件化ではゴムに発生した応力はゴムの単軸引張り破断強度の 11 MPa を超えていないが、荷重増加、クリープ、部材の強度低下などが生じると繊維間のゴムは弱点箇所となりせん断はく離型破壊が生じる要因となることが示唆された。図-3.20 は温度を 60°C としたときの解析結果である。60°C の材料特性は、文献値³⁾から、PA : E=228 MPa、 $\nu=0.40$ 、 $T_s=68$ MPa / EPDM : E=4.3 MPa、 $\nu=0.40$ 、 $T_s=4.7$ MPa、である。この場合、ゴムと繊維とも応力の最大値は引張破断強度を超えている。これより、

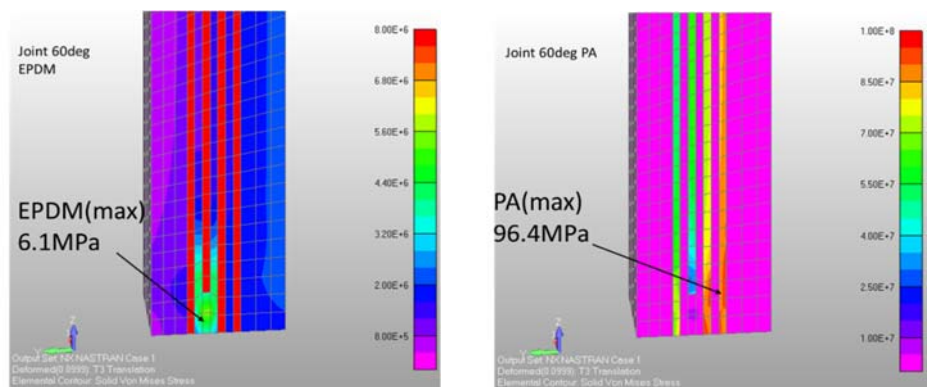
図-3.20 内部応力解析結果（60°C、接合部）

ゴム引布は高温での扱いに注意が必要と考えられる。なお、今回の荷重条件は実機での負荷より大きい。そのため、実際のゴム堰で生じうる 60°C の部材温度ですぐに構造物が破断するものではないが、クリープや劣化が生じた際の部材強度と安全性について以下に考察する。

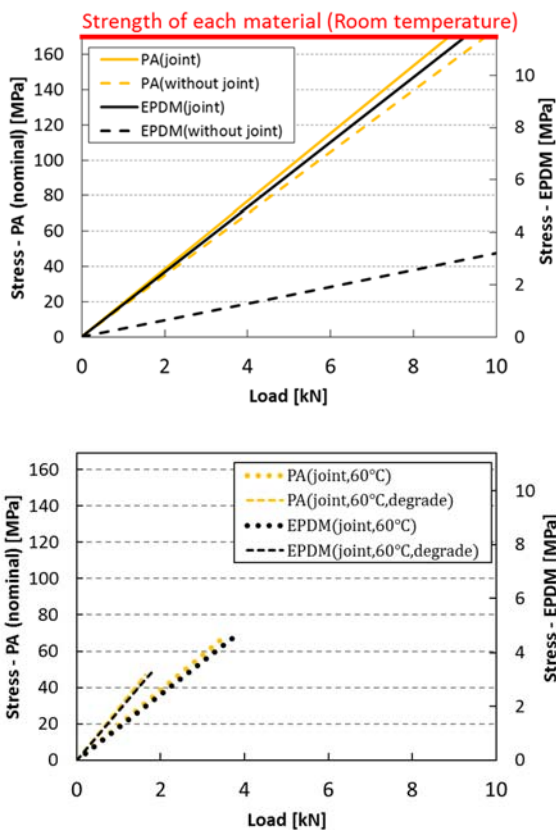
図-3.21 中間部と接合部の最大応力の比較および高温時・劣化時の応力予測

図-3.18～図-3.20の結果をもとに、それぞれの条件下で荷重を変えた場合の内部応力の最大値を図-3.21にまとめる。上図は室温での内部応力分析結果で、上辺はPAおよびEPDMの引張り破断強度を示している。接合部のない材料（破線）では荷重を上げた際に明確に繊維が先に破断することが予想される。また、対象とした試験片の引張り試験結果はTs=500 N/mmで、荷重換算で約10 kNであり、この分析結果の繊維破断荷重とよく一致する。そのため、開発した解析モデルは繊維挙動についてよく表していると考えられる。接合部がある材料（実線）は、ゴムと繊維の直線の傾きがほぼ同じとなっている。これは接部付近でゴムにせん断等で応力集中が生じ、公応力に比べ内部応力がかなり高くなることを示唆している。

そのため、負荷を大きくした際にゴムと繊維のどちらが先に破断するか明確な違いがないことを示している。下図は、さらに高温にした際の材料挙動を示す。ゴム堰実機の実働荷重は単軸引張り強度の10%程度以下であることが現場調査により予測され

ている⁵⁾。それは今回の場合荷重1 kN以下に相当する。高温の温度60°Cの場合、破断強度が下がる。さらにクリープと経年劣化などを仮定し、強度30%減・クリープ変形50%を加えた条件(degradeと表記)の場合、破壊荷重が実働荷重域に近づく傾向が示唆された。

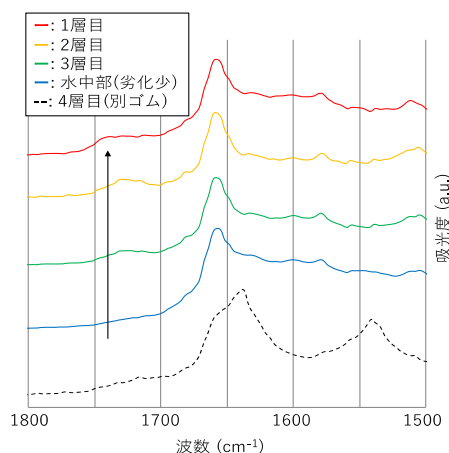
図-3.24 CR の赤外分光スペクトル例

CRの結果を図-3.24に示す。劣化の際に現れるカルボニル基由来の1750 cm⁻¹付近に注目すると、法面部位の最も表層に近い1層目においてわずかに吸収が見られるが、2層目、3層目と吸収は小さくなり、水中部ではほぼ吸収は見

られない。サンプル採取した堰は表層にクラックが見られ、ゴム硬度が増大しているが、CRゴムの劣化による交換の目安となっているゴム硬度 90 には達しておらず、定期的な点検は必要であるものの運用には問題ない。今回の赤外分光分析の結果からも強度を保つ繊維を保護するゴム部についても劣化は少ないことが示された。

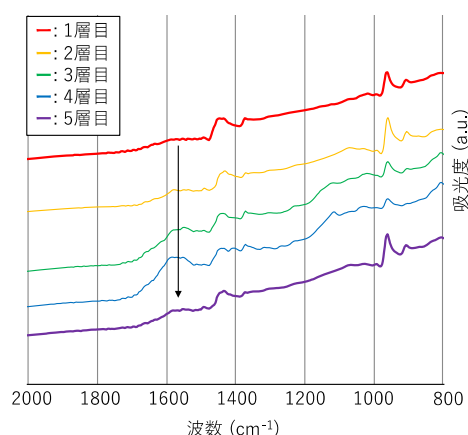
図-3.25 EPDM の赤外分光スペクトル例

CR と同様に劣化の際に現れるカルボニル基由来の 1750 cm^{-1} 付近を観察したが、明確なピークは検出されなかった。第 3 層、4 層に見られる 1590 cm^{-1} 付近にピークが観察できる場合があったが、酸化劣化が生じる場合に観測されるのは $1700\text{-}1600\text{ cm}^{-1}$ 付近に観測されることがある不飽和カルボニルの $\text{C}=\text{O}$ 伸縮振動吸収⁵⁾ などには該当しないため、添加剤の可能性もある。5 層目にあたる内面カバーゴムはゴム引布の強度を保つための層ではないため成分の異なるゴムである可能性もあり、4 層目から 1 層目までのピークの減少が見られるのは劣化防止剤が消費されている様子である可能性もある。水中部位と法面部位に大きな差はなかった。いずれにせよ、赤外分光分析の結果から EPDM ゴムの劣化ピークは見られず、供用 17 年では強度を保つ繊維を保護するゴム部の劣化はほとんどないことが示された。

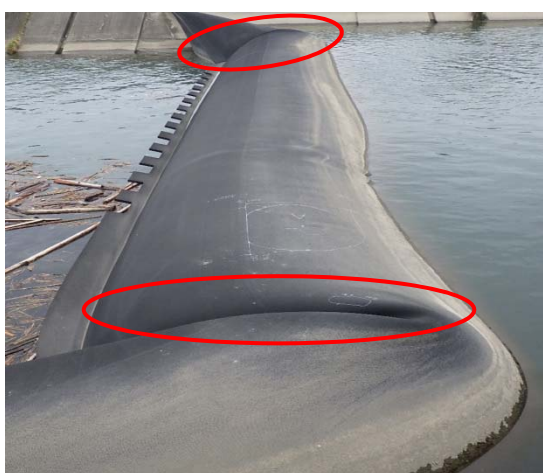
写真-5.4 堰両端屈曲部

袋体において、接合部は強度的な弱点となる可能性が高いことから箇所や延長を極力少なくすべきである。継ぎ方については、損傷等発生の実績から径間方向の横継ぎではなく周方向の縦継ぎが望ましい。接合部の位置は、両端の屈曲部（写真-5.4）以外の位置が望ましい。屈曲部は変形による応力集中が発生し、弱点となる接合部と重なると強度低下を助長することになるので、避けるべきである。

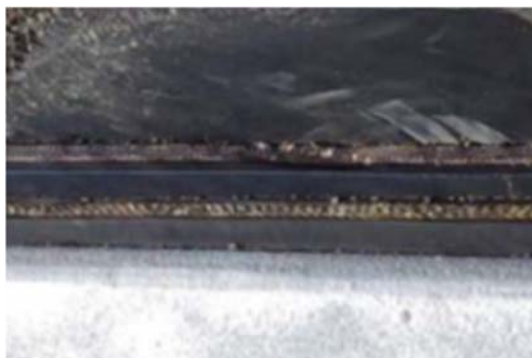
写真-5.6 ゴム袋体切断面（防水保護材あり）

ゴム袋体の切断面がむき出しの場合、そこから降雨や流水が浸潤し、補強繊維の劣化を招く恐れがあることから、この切断面を防水保護剤で完全に被覆することで延命化を図ることが望ましい
