橋梁ジョイント部の補修技術に関する研究

担当チーム：寒地構造チーム

STUDY ON THE TECHNIQUES FOR REPAIRING EXPANSION JOINTS OF HIGHWAY BRIDGES

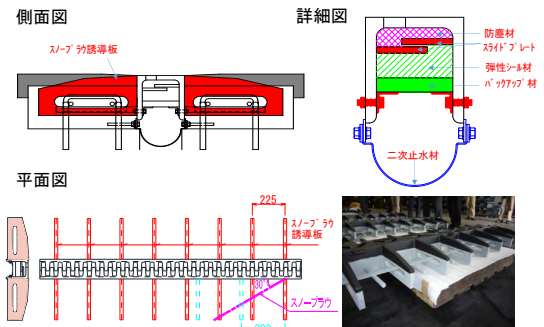
図-15 寒冷地仕様伸縮装置の概要

スノーブラウ誘導板1枚に作用する衝撃力の低減を目的として、誘導板設置間隔を300mmから225mmに狭め、除雪作業に伴う損傷を抑える構造としている。

遊間部に土砂や雪が詰まり、輪荷重が伝達した場合でも止水材に損傷が生じないようにするため、フェイスプレート下部に防塵材（ポリエチレンフォーム）を設け、またその下側にスライドプレートを設置している。土砂堆積物を進入防止し、圧雪押し込み力を支持する構造とすることにより、一次止水材である弾性シール材の耐久性を持続させることとしている。

伸縮装置を構成する鋼材（伸縮装置本体内面・フェイスプレート・本体側面の舗装部分面・誘導板舗装部分面）にAl-Mg（アルミニウムマグネシウム）プラズマ溶射処理（以下、防錆処理（溶射）と称す）を行い、耐腐食性能の向上を図った。

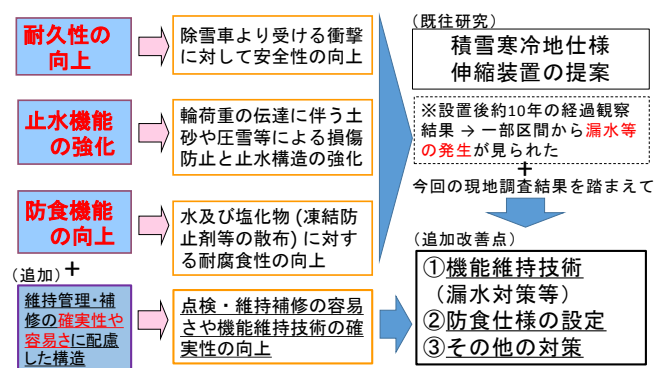
図-20 寒冷地仕様伸縮装置改善策

道路橋示方書 (H24.3) に、伸縮装置の要求性能として、維持管理及び補修の確実性や容易さに配慮した構造であることが追記され、点検・維持補修の容易さや機能維持技術の確実性の向上が求められている。今回の現地踏査を踏まえ、①機能維持技術(漏水対策等)、②防食仕様の設定、③その他の対策を追加提案する(図-20)。

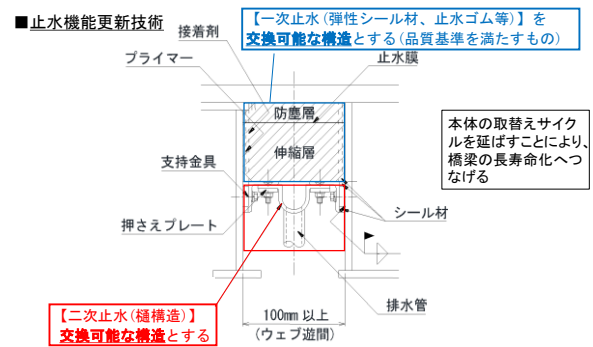
図-21 非排水型伸縮装置の止水構造概要(案)

前述図-6のとおり、道路橋桁端部の損傷原因の大半は、伸縮装置からの漏水であることが明らかとなっている。このように伸縮装置の止水機能低下による漏水が発生しているケースでは、本体の取替えを行うことなく、一次止水材の更新または追加設置により、止水機能を回復する方法も考えられる(図-21)。ただし、鋼製フィンガー型の場合で、遊間がある程度広く(100mm以上)、桁端部において設置作業可能なスペースを確保可能なことが条件となる。

伸縮装置は非排水型とすることを原則として運用されているところであるが、非排水型を選定した場合であっても、非排水機能が永続的でないことに留意する必要がある。非排水機能維持を目的とした二次止水材の更新が可能な構造の採用により、伸縮装置本体の取替えサイクルを延ばすことが可能であるものと考えられる。非排水型伸縮装置の構造概要(案)を、図-21に示す。

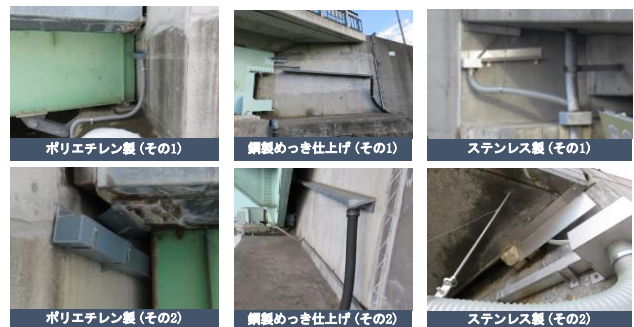
図-22 簡易排水樋の設置(止水機能多重化)

既設橋伸縮装置の止水機能が低下し、漏水を生じている場合、伸縮機能が健全であれば既設伸縮装置をそのまま存置し、別途、簡易排水樋を設置するような方

法も採用され始めている。一次止水および二次止水の機能更新技術と簡易排水樋の設置を組み合わせると、漏水対策を講ずることにより、維持更新費削減を図ることが可能になると考えられる。道内の国道橋で採用された事例を図-22に示す。

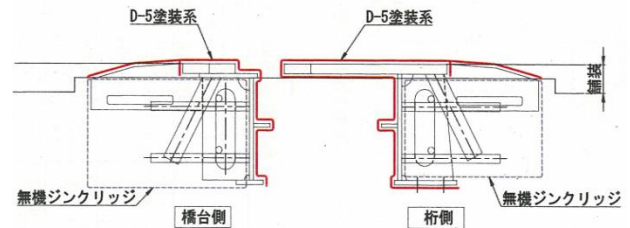
図-25 鋼製フィンガー型の防食仕様(案)

橋梁定期点検データの分析より、伸縮装置の劣化損傷は、「漏水」、「止水・排水機能の損傷」に続き、「腐食・防食機能の劣化」が多い結果となっている。また近年、鋼製フィンガー型の更新時に製品ジョイントの採用が増えつつあるが、これらの防食仕様については、現状で基準が設けられていないため、塗装仕様にはばらつきがある。伸縮装置の腐食等の劣化を未然に防ぎ、性能を一定期間確保するためには、伸縮装置の防食仕様を設定することが望まれる。伸縮装置の塗装としては、「鋼道路橋防食便覧」に示されている塗装系の内、求められる性能(耐水性、防食効果の耐久性)に適應する「D-5 塗装系」を基準とすることを提案する。また、床版等のコンクリート接触面にはさび止めとして「無機ジンクリッチペイント」を塗布するのが良い。なお、鋼製フィンガー型の防食仕様(案)を図-25に示す。

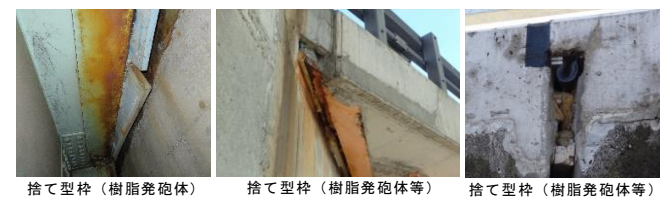
図-27 後打ちコンクリート打設時の捨て型枠

後打ちコンクリート打設において、樹脂発泡体を捨て型枠として施工している場合、遊間部の目視点検が

困難となっているケースも報告されている。発泡体型枠は原則として施工後撤去可能なものとし、かつ点検容易性に配慮した桁端部構造とすることが望ましい(図-27)。
