メンテナンスサイクルに対応したグラウンドアンカーの維持管理手法に関する研究

担当チーム：地質・地盤研究グループ（施工技術）

研究担当者：宮武裕昭、近藤益央

A Research on Inspection and Maintenance of Ground Anchors

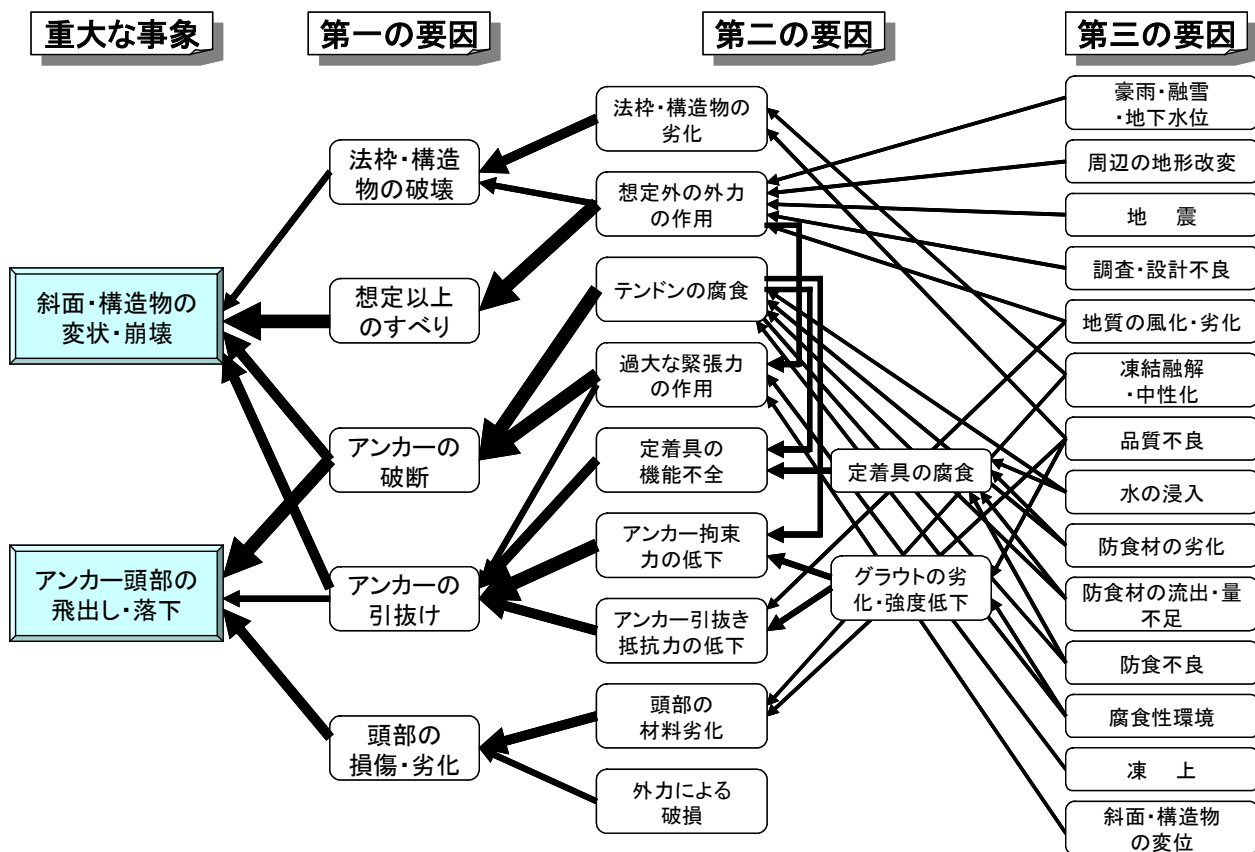
図-2.1 アンカーの変状の要因と関連図

アンカーで補強された一般的な斜面・構造物等において想定される重大な事象とその要因及び関連性を整理すると図-2.1 の様になる。重大な事象と要因との関連性は、

※重大な事象と第一の要因、第一の要因と第二の要因間の矢印の太さは、要因の影響度を表す

現場条件により異なることが考えられる。アンカーの維持管理において確認できる異常・変状は、図-2.1に示す各種要因が直接的に現象として現れることは少ない。維持管理段階で実際に確認できた異常・変状からアンカー内部及び斜面・構造物に生じている異常とその可能性を類推し、最終的に起こり得る事象とその影響を想定することにより、効果的な補強・補修等の対策を講じる必要がある。

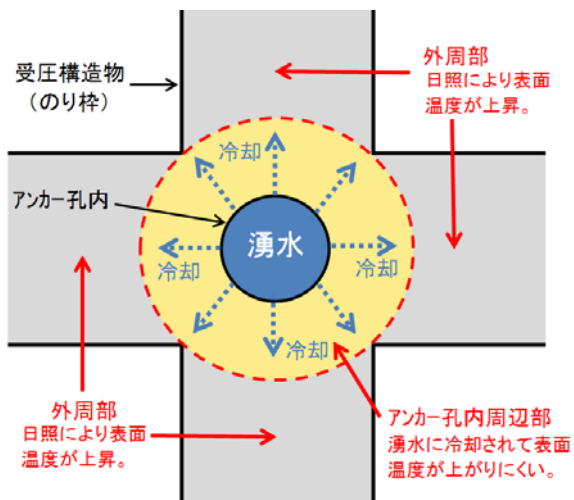
図-2.1.1 湧水があると仮定した場合の想定モデル

アンカー受圧構造物の表面温度とアンカー孔内の湧水との関係について、図-2.1.1に示すような次の仮説をたてた。①アンカー受圧構造物は、日中、日照により温められて時間とともに表面温度が上昇するが、アンカー孔内周辺部は、孔内の空気の影響によって温度上昇が鈍くなる。またアンカー孔内に湧水がある場合は、さらに孔内周辺部の表面温度が上がりにくくなる。②アンカー受圧構造物の中で、アンカー孔内周辺部と、さらに孔内から離れた外周部(以降、外周部と略)の表面温度の差は、湧水のあるアンカーの方が、湧水のないアンカーよりも

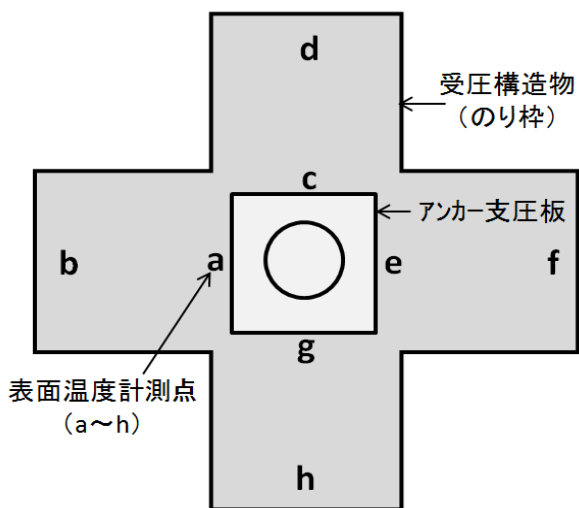
図-2.1.2 温度計測の測点位置

アンカー孔内に湧水がある場合、受圧構造物のアンカー孔内周辺部の表面温度に湧水の影響が現れるかを検証するため、アンカー孔内周辺部表面温度の経時的な計測データから次の結果を得た。アンカー受圧構造物に設定した8計測点の表面温度の中で、湧水による影響を受けやすいのはアンカー孔内周辺部（a、c、e、g）である。

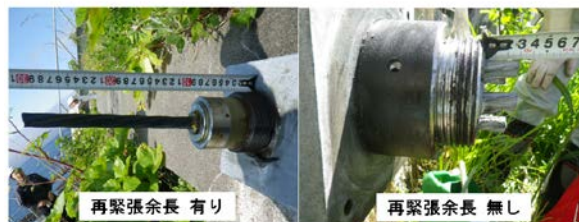
写真-3.1 アンカーの再緊張余長の例

アンカーの損傷事例として報告される鋼線破断は、頭部背面で破断している場合がしばしば見られ、頭部背面調査はアンカーの健全性診断のため重要な調査の1つであると考えられる。しかし頭部背面調査を実施するためには、写真-3.1 に示すように、緊張力除荷のための十分な再緊張余長が必要であることや、緊張力を完全に除荷してアンカーヘッドを取り外す必要があったり、調査後に再緊張を行う必要があったりと、時間と手間やコスト

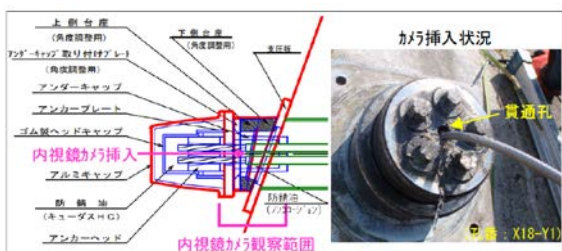
図-3.1 内視鏡カメラ挿入位置 (調査地②)

調査地②の頭部背面調査については再緊張余長が短く緊張力の除荷が不可能であったため、図-3.1に示すようにアンカーヘッド中央の貫通孔(防食材注入孔)から内視鏡カメラを挿入して調査を実施した。図-3.1に示したアンカー頭部詳細のように、アンダーキャップが取り外せないため、今回の調査ではアンカーキャップ内の状態を内視鏡カメラで観察した。調査を実施した3本のアンカーは外観目視点検では損傷は確認されず、健全性調査の対象とはならないアンカーであったが、写真-3.5(調査地②)に示すように3本全てでアンダーキャップ内の湧水または水滴を確認した。また、2本のアンカーにおいて防錆油(防食防錆弾性シール材)の硬化や、鋼線の錆を確認した。

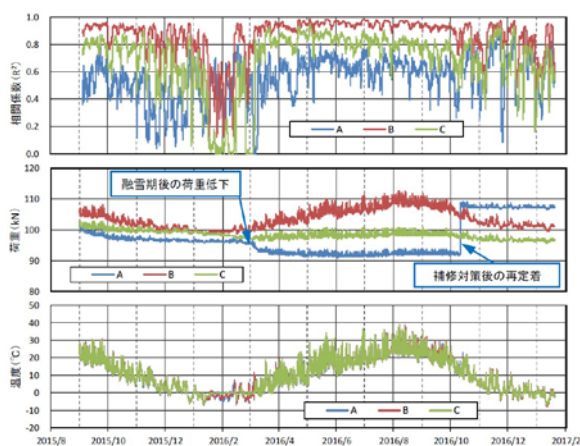
図-4.1 荷重と温度の関係

図-4.1は、荷重計測をした3箇所のアンカー荷重と温度の関係を示したものである。アンカー荷重と温度とは

緊張力低下が顕著だったが設計アンカー力程度の緊張力を導入し再定着を行ったアンカーBと、法枠の欠損が見られたものの緊張力低下は無かったアンカーCについては、**図-4.2**に示すように温度と荷重の相関が高く、温度差が 10°C以上では、R2 が 0.8 以上を示している。

平成 28 年 10 月に、アンカー荷重と温度の相関が低かったアンカーAに対して、**写真-4.2**法枠欠損部を覆う形の大型鋼製支圧板を設置して、再定着を行った。受圧板のめり込みは、法枠の劣化等による欠損と思われ、欠損部をカバーできる大きさ(36 cm×36 cm×36 mm)の鋼製支圧板を設置した上に、既設の受圧板およびアンカーヘッドで設計荷重程度に再定着し、荷重計も再設置した。
