地下水排除工の効率的な点検手法及び定量的な健全度評価に関する研究(2)

担当チーム：雪崩・地すべり研究センター

Research on efficient inspection method and evaluating quantitative soundness for maintenance of groundwater drainage works (2)

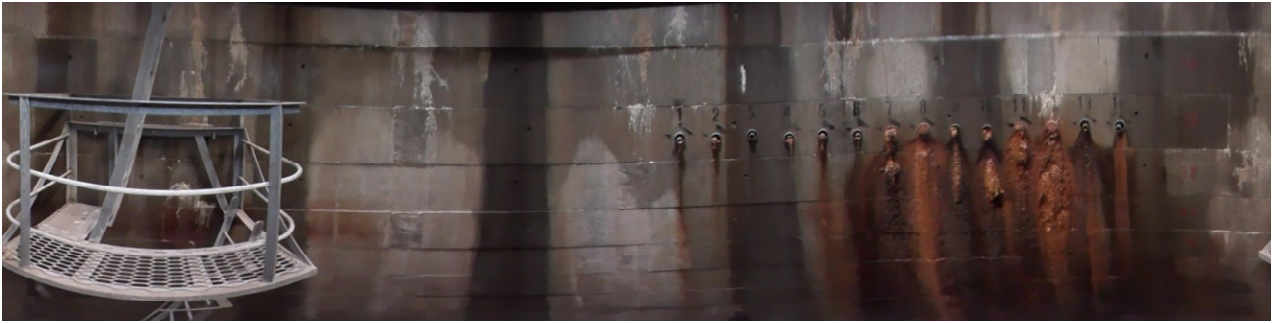
図-8 コンクリート製集水井の360度展開写真

て、集水井内観察カメラで取得した映像から作成した展開写真の一例を図-8に示す。壁面のコンクリートの状況や集水管の状況、タラップの踊り場の状況などが確認できる。このように、全方位カメラは動画の撮影機能を有していることから、撮影部を吊り下げて集水井の上端から下端まで一連の映像として取得することが可能で、撮影後に任意の位置の画像を切り取ることも可能である。

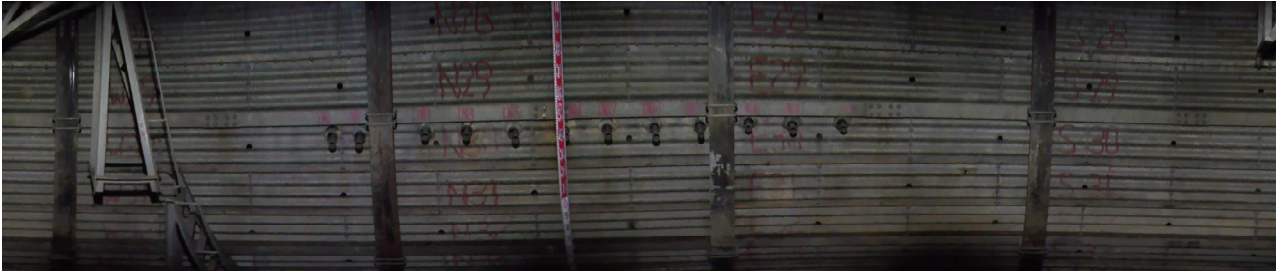
図-13 ライナープレート製集水井の 360 度展開写真

譲原地すべりのライナープレート製集水井について、集水井内観察カメラで取得した映像から作成した展開写真の一例を図-13に示す。コンクリート製集水井と同様に、壁面のライナープレートの状況や集水管の状況、タラップの状況などが写真で確認できる。
