コンクリート舗装の維持修繕に関する研究

担当チーム：道路技術研究グループ舗装チーム

キーワード：コンクリート舗装、修繕工法、維持方法、早期交通開放、寒冷地

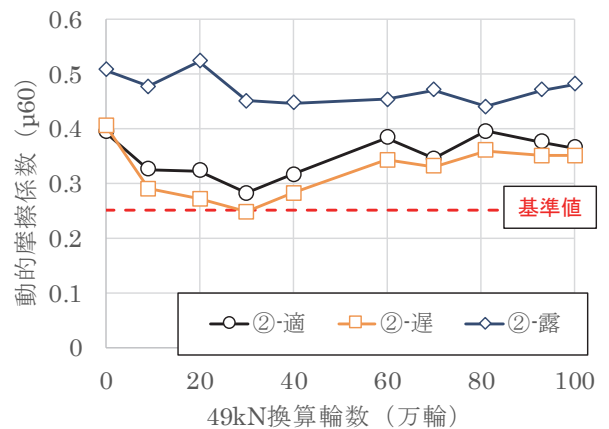
図-4.4 動的摩擦係数測定結果 (1DAY PAVE) 【配合②】

図-4.3、図-4.4に1DAY PAVEの動的摩擦係数測定結果、図-4.5にきめ深さ測定結果を示す。

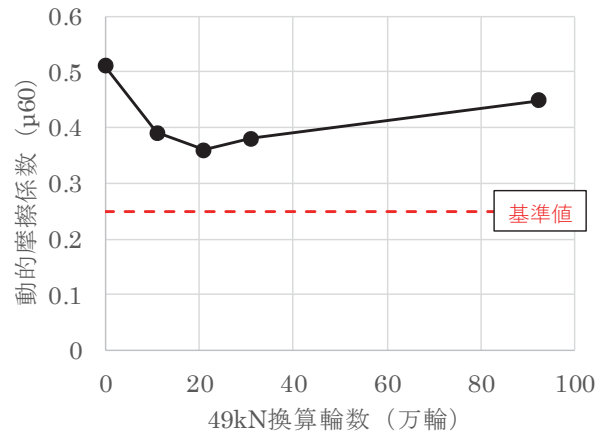
図-4.6 動的摩擦係数測定結果 (FC)

図-4.6にFCの動的摩擦係数測定結果を示す。FCの動的摩擦係数は荷重車走行に伴い49kN換算輪数21万輪までは低下し、92.5万輪時には0.45程度まで増加した。これは、被膜養生剤に含まれるパラフィンが荷重車の走行に伴い消失したこと、などに起因すると考えられる。

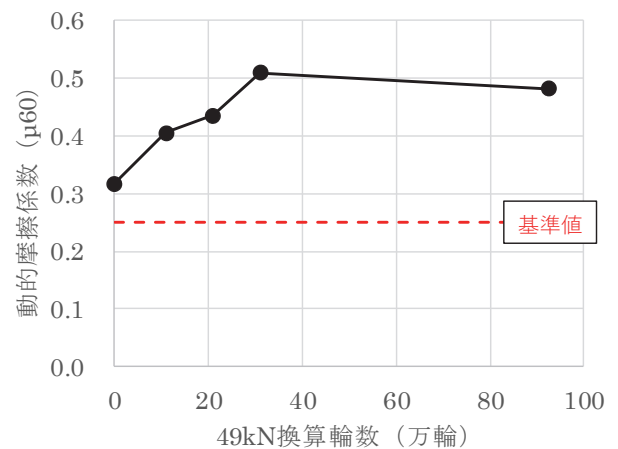
図-4.7 動的摩擦係数測定結果 (LMFC)

図-4.7にLMFC®の動的摩擦係数測定結果を示す。

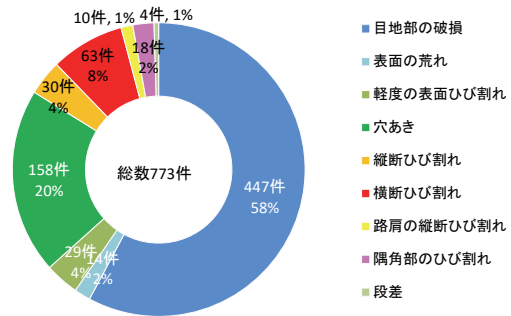
図-5.1 コンクリート舗装の損傷件数 (平成 27 年度)

コンクリート舗装の目視調査結果を図-5.1に示す。目地部の損傷件数が約6割を占め、次に路面の

穴あきが多く2割を占めた。図中白抜き文字で示す路面表面における損傷と、黒文字で示す構造的な損傷の割合は5:1程度の割合であった。

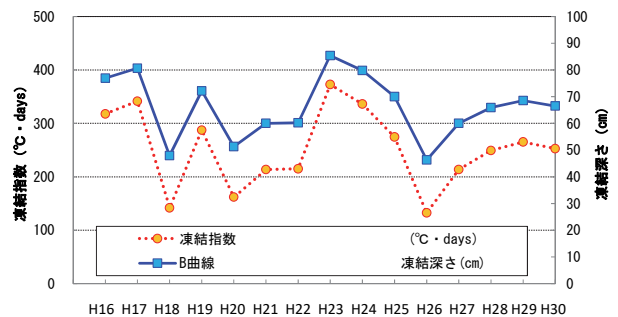
図-5.3 一般国道 231 号増毛の凍結深さ

図-5.3 に調査箇所近傍の過去 15 年間アメダスデータを用いて凍結指数を算出し、「寒冷地地盤工学」²⁰⁾ に示される「凍結指数と予想凍結深さの関係」の式より求めた凍結深さを示す。調査期間にあたる H28 の凍結指数は平年並みであったが、積雪量は非常に少なく、路面が外気にさらされやすい環境であり、凍上量調査の結果、最大 13 mm の凍上が観測された。
