# 床版防水に配慮した橋面舗装の打ち換え技術に関する研究（1）

担当チーム：舗装チーム

研究担当者：藪 雅行、寺田 剛

## 【要旨】

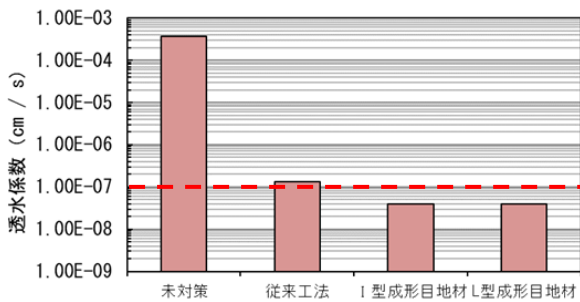
図-17 端部の加圧透水試験結果

試験結果を図-17に示す。図中に水理用アスコンの目標値  $1 \times 10^{-7} \text{cm/s}$  の位置を赤の破線で示しているが、一般的に  $1 \times 10^{-7} \text{cm/s}$  以下であれば不透水であるといえる。この結果、タックコートのみ未対策は透水係数が大きく透水しており、従来工法もわずかではあるものの不透水ラインである  $10^{-7}$  を上回り透水した。

これに対して、止水を高める対策工法である I 型と L 型の成型目地材は、 $10^{-7}$  以下と透水しておらず防水効果のある結果となった。

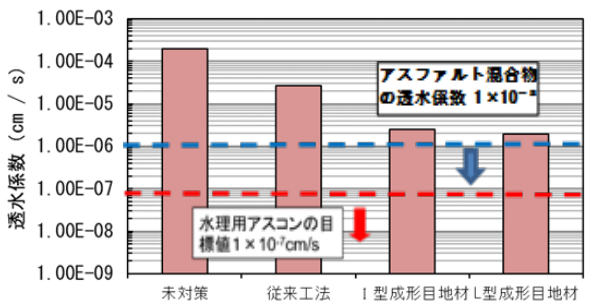
図-18 施工継目(縦断方向)の加圧透水試験結果

試験結果を図-18に示す。この結果、I型とL型の成型目地材は未対策及び従来工法に比べ、透水係数は小さく防水効果のある結果となった。成型目地材により措置された縦断方向の施工打継目は、不透水である  $1 \times 10^{-7} \text{cm/s}$  より大きいものの、アスファルト混合物の透水係数  $1 \times 10^{-6} \text{cm/s}$  と同程度である。

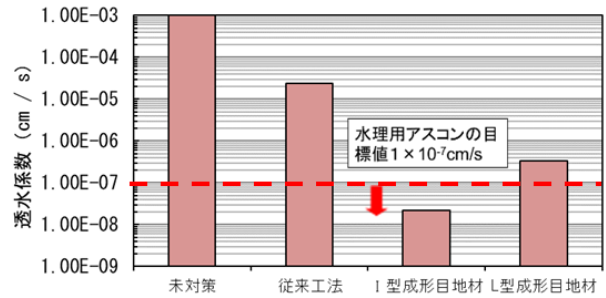
図-19 施工継目(横断方向)の加圧透水試験結果

試験結果を図-19に示す。この結果、I型とL型の成型目地材は未対策及び従来工法に比べ、透水係数は小さく、L型よりI型の成型目地材の方が不透水である  $1 \times 10^{-7} \text{cm/s}$  より小さく防水効果のある結果となった。I型よりL型の方が透水係数が大きくなったのは、L型の方が底面部の接地面積が大きく走行試験によって動きやすくなったのが原因と思われる。

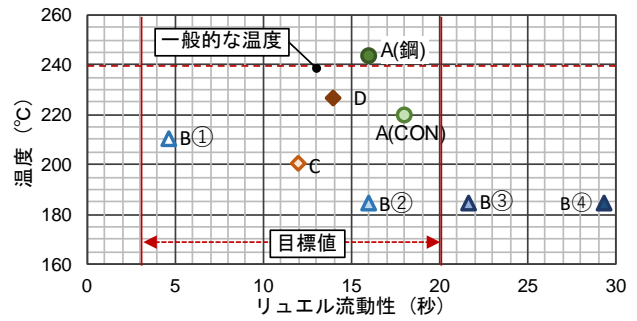
図-24 開発グース施工時の温度と流動性の関係

なお、図-24 中の目標値は舗装施工便覧に示されている一般的なグースの目標値である。グース A の鋼床版工区の施工では、舗装時の目標温度の 220°C でリュエル流動性を測定したところ粘度が高かったため 240°C 程度まで温度を上げて施工を行った。なお、コンクリート床版工区の施工時には 220°C で良好な流動性が得られ施工性も問題なかった。また、グース B③および、B④については、開発グース中最も低い温度 185°C で材料を排出したが、粘度が高くリュエル流動性は目標を下回る結果であった。その他のグースは概ね目標温度にて目標の流動性が確認された。

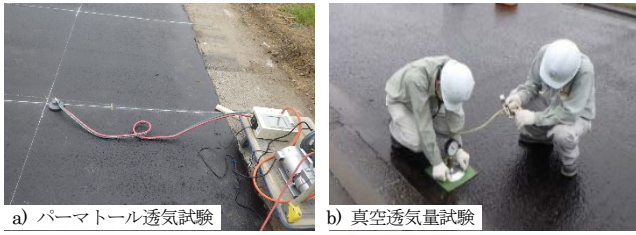
写真-15 透気試験状況

開発グース舗設後に、舗装体の遮水性を確認するための現場透気試験を行った。グース B①、グース B②についてはパーマトル透気試験にて透気係数を測定し、その他の開発グースは真空透気試験にて透気量を測定した。写真-15 に透気試験状況、表-8 に透気試験結果を示す。表より、いずれの舗装体も透気係数、透気量は十分に小さく、遮水性の高い舗装であることが確認された。

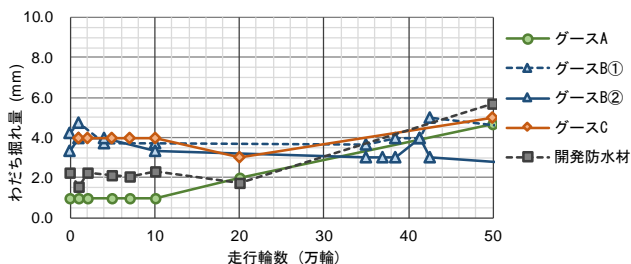
図-25 走行輪数とわだち掘れ量の関係 (コンクリート床版工区)

図-25 にコンクリート床版工区における走行輪数とわだち掘れ量の関係、図-26 に鋼床版工区における走行輪数とわだち掘れ量の関係を示す。鋼床版は 4 万輪の結果であるが全ての材料で 4mm 以下、コンクリート床版工区は 50 万輪までの結果は、全ての工区において概ね 6mm 以下程度であり、夏季の走行も行ったがアスファルト混合物の流動はほとんど発生していなかった。また、ひび割れ率についても、全ての工区において 0% であった。

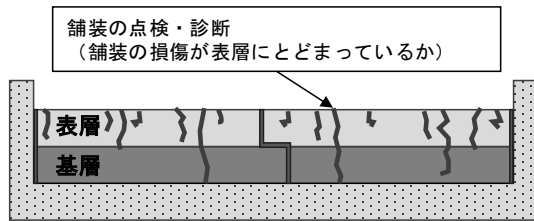
図-28 点検・診断時の防水対策イメージ

点検・補修時の防水対策のイメージを図-28 に示す。今回の調査の結果、舗装を貫通したひび割れは水の浸

入経路であることが分かった。従って、水の浸入を防止するためには、橋面舗装のひび割れの発生・進行を抑制するための措置を適切に実施することが求められる。これらを効果的に行うためには、ひび割れの状況と舗装の遮水性との関係を明確にし、橋面舗装の管理手法を構築していくことが必要と考える。

また維持工法についても、水密性の確保および、ひび割れ進行の抑制に効果的な工法を選定する必要がある、これらの適切な評価方法が必要と考える。
