積雪寒冷地におけるラウンドアバウトの交通流評価と冬期維持管理手法に関する研究

担当チーム：寒地交通チーム、寒地機械技術チーム

STUDY ON ROUNDABOUT TRAFFIC FLOW EVALUATION AND WINTER MAINTENANCE METHODS IN SNOWY COLD REGIONS

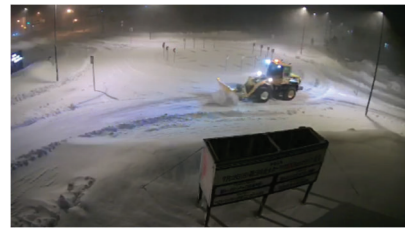
写真-2 浜頓別ラウンドアバウトの除雪作業

また、どちらのラウンドアバウト共に、除雪ドーザで残った雪をラウンドアバウト外へ排出し、車道と歩道の間に堆雪している(写真-2)。

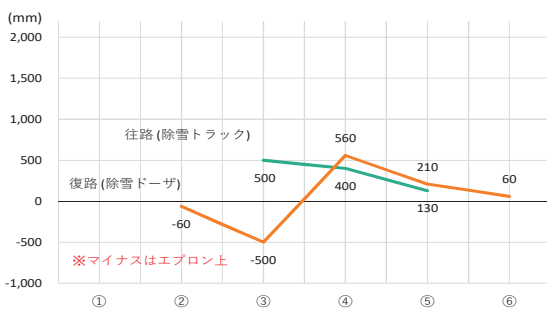
図-42 無対策試験の除雪精度の計測

エプロン端部の無対策走行試験は、除雪トラック(往路)及び除雪ドーザ(復路)ともにエプロン端部に沿った除雪走行ができなかった(図-42、図-43)。特に除雪ドーザは、エプロン上に除雪装置がはみ出した除雪走行となった。事前にエプロンの幅を情報として得た上での試験走行であったが、目視により除雪の目標位置が確認できないため(図-44)、エプロン端部に沿った除雪走行は難しいと考える。

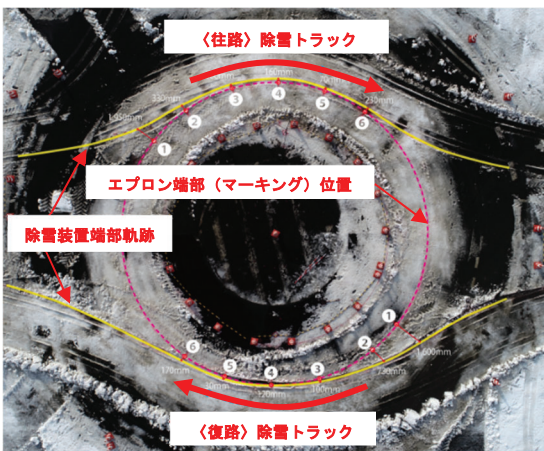
図-45 マーキング試験の除雪トラック走行軌跡

カラスプレーでエプロン端部をマーキングした場合の走行試験は、除雪トラック及び除雪ドーザともに往復走行で行った。除雪トラック及び除雪ドーザともにマーキングに沿った除雪走行ができた(図-45、図-46)。しかし、除雪ドーザは、除雪トラックに比べると除雪の精度が低い結果となった(図-47、図-48)。これは、除雪トラックの除雪装置は、オペレータがミラー越しにマーキング位置と除雪装置の端部を視認できるのに対して、除雪ドーザは、マーキング位置が除雪装置の影となり直接視認することができなかったためと推測する(図-49)。
