泥炭性軟弱地域等におけるパイプラインの更新技術に関する研究

担当チーム：水利基盤チーム

Study on Pipeline Renewal Technology in Peaty Region

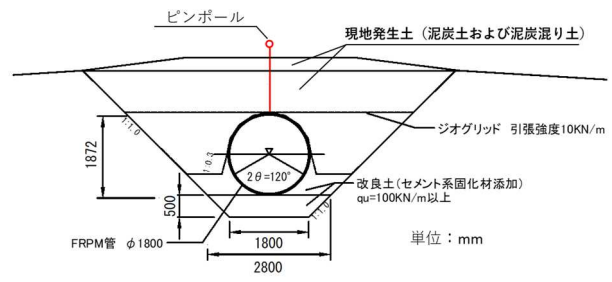
図-3 A 幹線の標準断面図

広域かつ多点の管中心高の測量を、管内における測量のみによって実施することには限界がある。そこで、本研究では、図-3 に示すように、地上から管頂まで突き刺したピンポール上端の標高を測量することによって管の中心高を求めた。また、同地点における地表面の標高も併せて測量した。沈下(あるいは浮上)量は、測量結果と施工当時の出来型図に記録されている標高との差し引きにより求めた。

パイプラインの沈下量を、より詳細に把握するため、A 幹線の一部区間において、図-7 に示すように、全長 350m の区間を 50m 間隔で 8 箇所、縦断方向および横断方向の水準測量（以下、それぞれ「縦断測量」、「横断測量」）を実施した。この区間の標準断面図は図-3 に示すものと同一である。

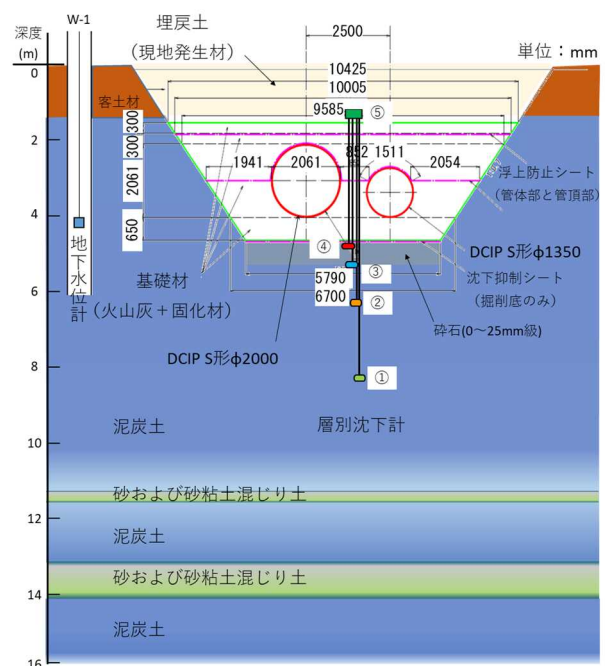
図-15 観測地点における地盤構成および層別沈下計、地下水位計の設置の状況

観測地点における地盤構成および機器の設置状況を図-15に示す。管体埋戻し部の下部には、泥炭が10m以上堆積している。その泥炭層は繊維質で未分解の木片を含むとともに部分的に火山灰質土を挟む。また、泥炭地盤層の下方には、砂および粘土層が介在している。本施工区間の工事では、泥炭層を5m程度掘削して、その底部には砕石が敷かれ、管体は火山灰土に石灰系固化材を添加して改良した基礎材を用いて埋め戻された。
