落石防護施設のメンテナンス技術に関する研究

担当チーム：寒地構造チーム

【要旨】

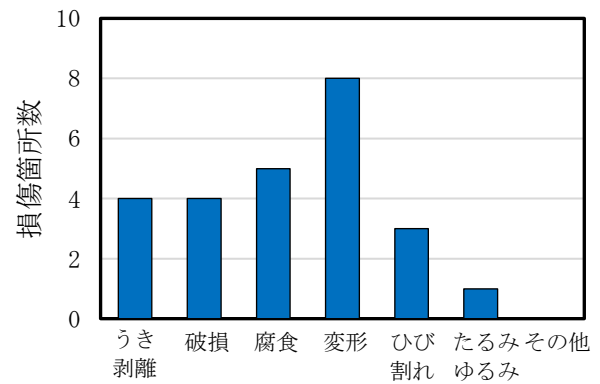
図-4 損傷傾向（落石防護柵+擁壁）

示す。コンクリート製の擁壁部においては、支柱基部付近のうきや剥離（写真-1 (a)）、擁壁を貫通するような大きなひび割れが存在する場合もあった（写真-1 (e)）。また、防護柵部においては、金網の破損が4箇所、鋼材の腐食（写真-1 (d)）が5箇所、支柱・ワイヤロープ・金網の変形（写真-1 (c)）については損傷が認められた全25箇所中で8箇所と最も多い損傷形態であった。

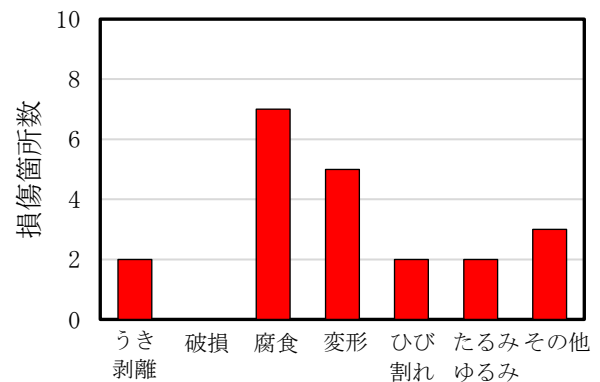
図-5 損傷傾向（落石防護柵）

落石防護柵における損傷傾向を図-5に示す。本調査の範囲内では金網が破損した箇所は認められなかったものの、前述の落石防護柵付き擁壁の結果と同様に、腐食や変形が多くなる傾向を示した。なお、基礎付近の土砂吸出しや完全に倒壊している事例等についてはその他として分類している。

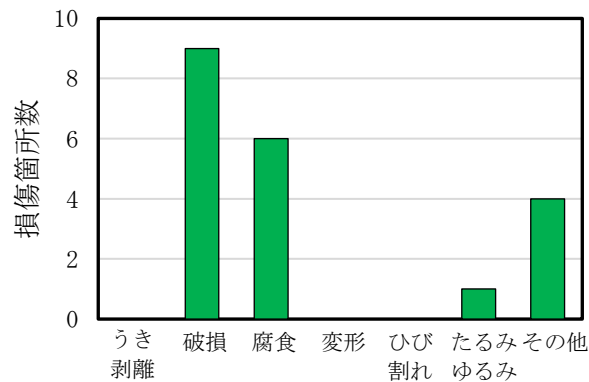
図-6 損傷傾向 (落石防護網)

落石防護網における損傷傾向を図-6に示す。この落石防護網は、斜面全面を覆うことによって落石に対処する施設であり、損傷形態としては金網の破損、腐食となっている。また、本調査の範囲内では、金網が破損に至っている場合（写真-1 (b)）が最も多い結果となった。なお、落石の堆積についてはその他として分類している。

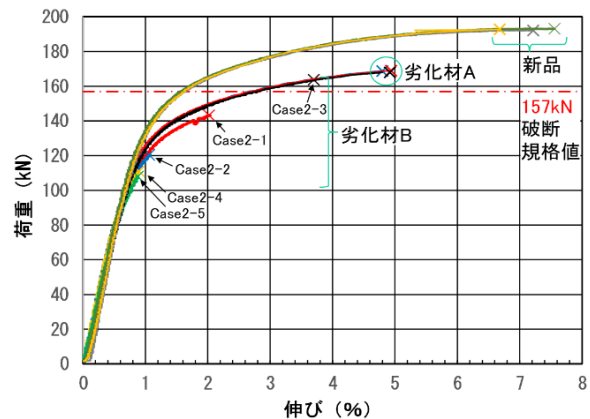
図-7 荷重-伸び関係

図-7に劣化材 A および B と比較のため同一規格で現在使用されている新品ワイヤロープ(以後、新品材)の荷重-伸び関係を示す。

劣化材 A の荷重-伸び関係についてみると、3体の試験結果にばらつきはなくほぼ同一の曲線が得られており、破断荷重はいずれの試験体も約 170kN である。これは落石対策便覧⁴⁾に示されている破断荷重の規格値 157kN を上回っている。破断伸びに関しては、いずれの試験体も 5%程度であった。以上より、劣化材 A は外観からは錆や汚れが見られるものの、錆による素線の不均一な腐食がなく、見た目には劣化があまり進行していないものと推察される。

一方、劣化材 B の荷重-伸び関係についてみると、5体の試験結果は大きくばらついていることが分かる。これは外観状態からも分かるように、錆が全体的に発生していることに加えて素線上に不均一に発生しており、劣化の程度にばらつきがあることによるものと推察される。破断荷重に関しては Case2-3 のみが規格値を若干上回っているものの、残りの4体に関してはいずれも規格値を下回っており、Case2-4 および Case2-5 では規格値破断荷重の 70%程度まで大きく低下している。また、破断伸びについても破断荷重の低下に対応して小さく示されており Case2-4 および Case2-5 では 1%以下となっている。

新品材の荷重-伸び関係に関しては、3体の試験結果にばらつきはほとんどなく、破断荷重は平均で 192.6kN、破断伸びは 7.15%である。

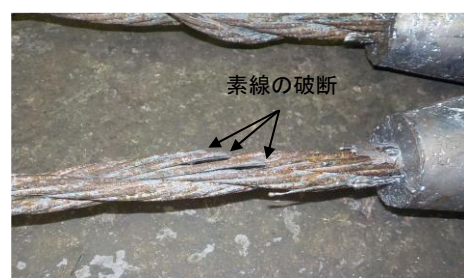
写真-6 試験後の状況 (Case1-3)

表-5 にロープ径の測定結果、破断荷重および破断伸びの試験値、破断箇所等の試験結果一覧を示す。また、試験後の試験体状況の一例を写真-6、7 に示す。ロープ径に着目すると、試験結果にばらつきが無くいずれも規格値破断荷重を上回った劣化材 A では、いずれも 20mm 弱の値となっている。一方、試験結果のばらつきが大きく大半が破断荷重の規格値を下回った劣化材 B では、ロープ径は 21mm 前後の値を示していることが分かる。これは後者の試験体の方が素線に対す

次に、破断箇所に着目すると、劣化材 A では新品材の破断箇所と同様に、試験体両端の亜鉛合金端末近傍で破断している。一方、劣化材 B では Case2-1 を除き試験体中央部や端末よりやや離れた位置で破断していることが分かる。新品材の引張試験では载荷途中において素線の破断音は無く、試験終了時に大きな音とともにストランドが破断するが、劣化材 B では载荷途中で素線の破断音が時々発生していた。これは錆が素線上に不均一に発生していたためと推察され、このような外観を有するワイヤロープでは破断荷重が低下する場合があります、外観目視による錆の発生状況も劣化度を判定するための一指標になりうる可能性を示唆するものである。

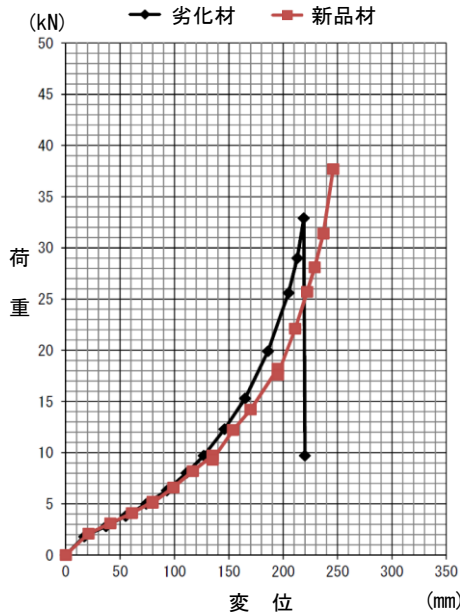
図-11 荷重-変位関係

劣化材および新品材に対して金網の部材の静的載荷試験を実施した。試験は写真-10に示す載荷装置を使用し、1.2m×1.2m程度の金網に対して、1.0m×1.0mの位置で金網を拘束し、球面載荷治具(直径40cm)を用いた面外静的引張試験を実施した。図-11には、その荷重-変位関係を、写真-11には破網時の状況を示す。図-11より、荷重10kN程度までは劣化材と新品材は同様の性状を示すものの、それ以降の荷重では劣化材の変位が小さく剛性が大きく評価されている。これは劣化材試験体の列線の交点のかみ合わせや腐食生成物による摩擦の影響などが考えられるが、試験体数が少ないことから更なる検討が必要である。最大荷重は新品材が37.7kN、劣化材が32.9kNとなり13%程度小さくなった。

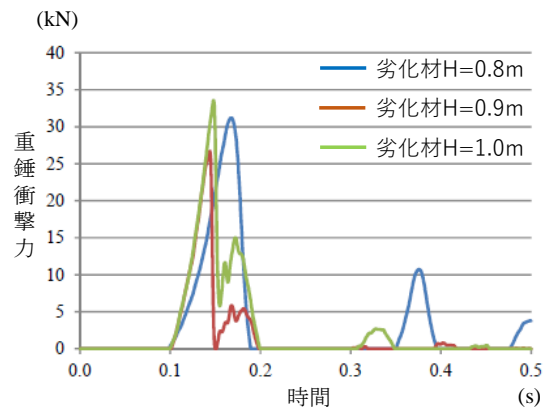
図-12 重錘衝撃力波形 (劣化材)

図-12に劣化材を用いた試験の重錘衝撃力波形を示す。破網が発生しなかった落下高さ0.8mでは、継続時間が100ms程度の正弦半波状の主波動が励起されているが、破網が発生した落下高さ0.9mおよび1.0mでは、破網時に一旦除荷され、その後振幅の小さな波形が励起する波形性状となっている。波形継続時間は同じく100ms程度である。

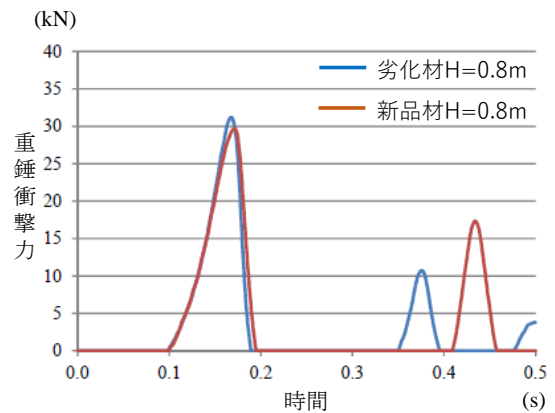
図-13 重錘衝撃力波形 (H=0.8m)

図-13に落下高さが0.8mと同一の劣化材および新品材の重錘衝撃力波形を示す。第1波目の主波動に関しては両者とも波形性状、最大値共にほぼ同じであるが、リバウンドによると思われる第2波の発生時刻は劣化材の方が早く励起されている。これは静的面外載荷試験の荷重-変位関係のとおり、荷重の大きな範囲では劣化材が新品材に比較して剛性が大きく評価されていることに対応しているものと推察される。

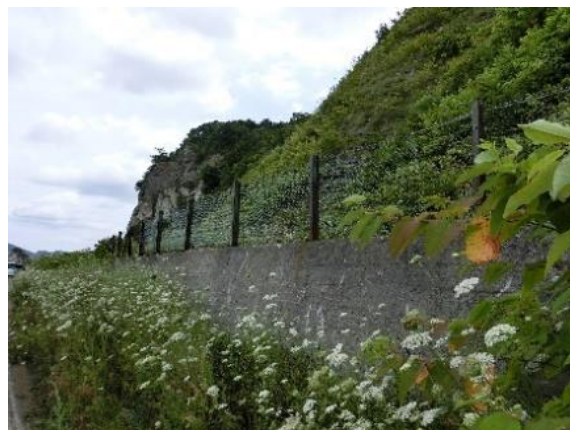
写真-12 試験体採取箇所全景

写真-14～21には、載荷試験前の各試験体におけるH形鋼全体のウェブ表面全景および基部コンクリート面から30cm程度の範囲の引張側・圧縮側フランジとウェブ両面の拡大写真を示している。なお、新品材は任意の1体のみ示している。劣化材は、写真-12に示すように環境条件のほぼ等しい箇所より採取したものであるが、腐食劣化の程度にばらつきが見られる。劣化材は、現場設置時には緑色の塗膜系防錆処理が施されていたものと推察されるが、経年劣化により腐食が発生している。フランジとウェブの境界部やコンクリート基礎部との境界面近傍に腐食による板厚の減少が見られる。また、引張側フランジの基部には金網を設置するために用いられる吊り線を固定するための4φの孔（以後、吊り線孔）が設けられているが、この部分を中心に腐食が進行し板厚減少や断面欠損を生じているものも見受けられる。

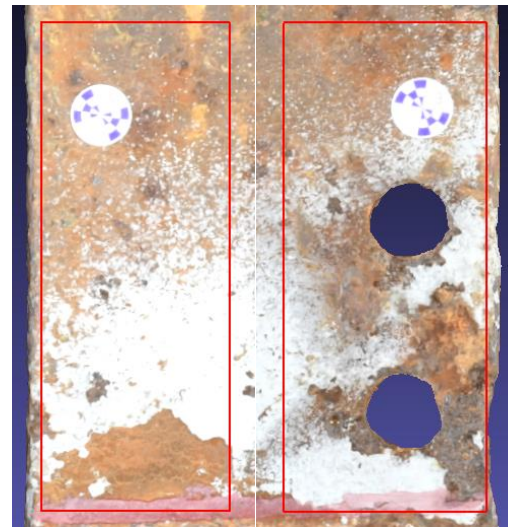
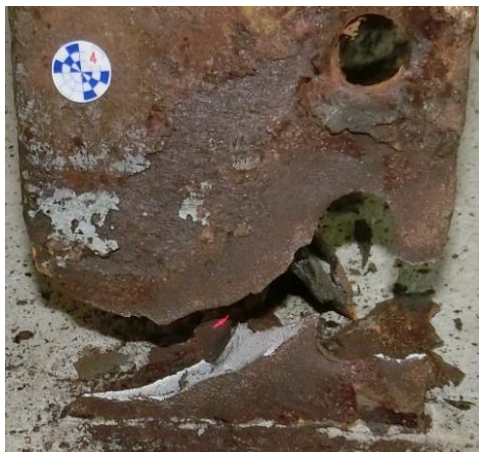
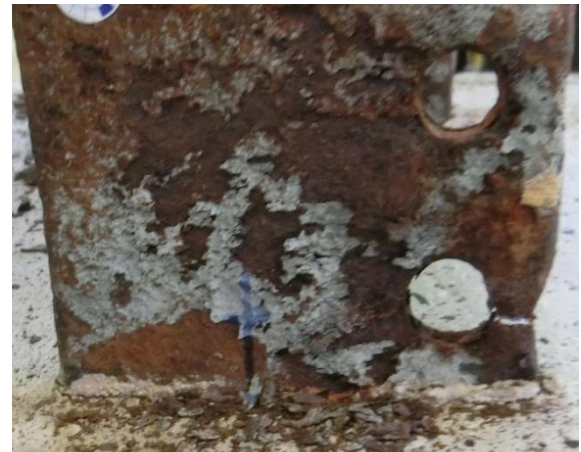
図-23 劣化材4のフランジの腐食と載荷前後の状況

図-22、23はそれぞれ劣化材3、4の引張側フランジの肉厚減少量の分布と試験前後の状況を示したものである。これらの劣化材はいずれもウェブ位置を挟み図の右側は腐食範囲が広く深く、またウェブ位置を挟み図の左側でも、右側ほどではないが腐食範囲が広く深い。そしていずれも載荷試験によりフランジ部が完全に断裂した。

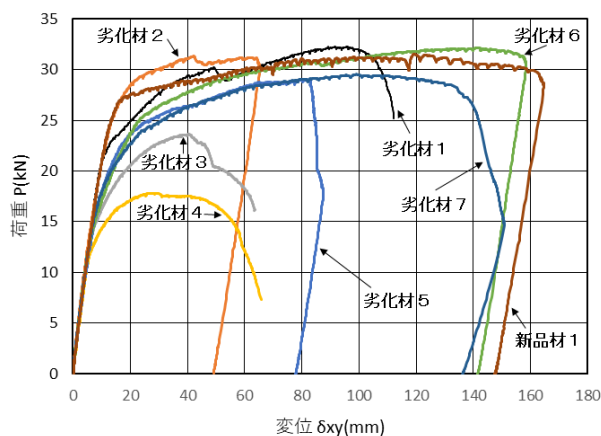
図-28 各試験体の荷重-変位関係

フランジ厚が 6mm 程度厚いことが一因であるものと推察される。また、図-28 より劣化材の荷重-変位関係を見ると、初期勾配は新品材とほぼ同じであるものの、新品材のような明瞭な降伏点が見られず勾配が徐々に緩やかになりながら最大値を示している。これはフランジへのひび割れ発生により引張側の抵抗断面が減少するためと推察される。
