# 河口導流堤の損耗・劣化メカニズム解明に関する研究

担当チーム：寒冷沿岸域チーム

# A STUDY ON THE EROSION AND CORROSION OF SHEET-PILE-TYPE JETTIES CONSTRUCTED AT RIVER MOUTH

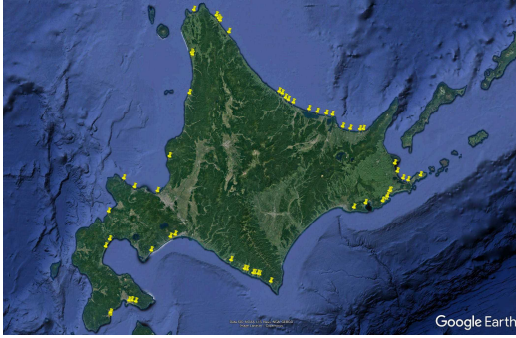
図 - 2 北海道の導流堤位置図

図 - 2 に調査を行った全導流堤の位置を示す。導流堤は全部で 58 か所あり、そのうち 37 か所（全体の約 64%）が鋼矢板式の導流堤であった。多くの鋼矢板式導流堤では、Ⅱ型～Ⅳw 型（幅：400 mm～600 mm）の U 型鋼矢板が用いられていたが、比較的新しい導流堤では、ハット型と呼ばれる幅 900 mm の鋼矢板が用いられていた。また、鋼矢板式導流堤のうち 22 か所（鋼矢板式導流堤の約 59%）で矢板に孔が空くなどの著しい劣化が確認された。劣化が確認された多くの導流堤では、腐食対策がなされていない、または、重防食等の対策工が剥がれて鋼材がむき出しになっていた。

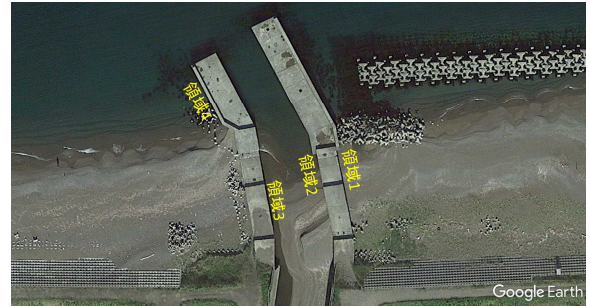
図 - 3 上空から見た A 導流堤

A 導流堤は比較的規模の小さい河川の河口に建設された導流堤であり、建設からおよそ 32 年が経過している（図 - 3 参照）。A 導流堤は右岸・左岸ともに U 型鋼矢板を用いた二重締切堤であり、北海道内で一般的に設置されている形式の導流堤といえる。図 - 3 に示すように、導流堤の右岸右側面（領域 1）と左岸左側面（領域 4）は砂礫海岸に面しており、右岸左側面（領域 2）と左岸右側面（領域 3）は河道に面している。導流堤先端の水深は 2 m 程度であり、沖からの入射波が砕波を伴って河道内に侵入する。河道の右岸側には入射波の影響により砂州が形成されており、河川流は河道の左岸側を導流堤に沿うように流下する。領域 1～領域 4 の底質を採取してふるい試験を行った結果、各領域における底質の中央粒径はそれぞれ 3.1 mm、3.0

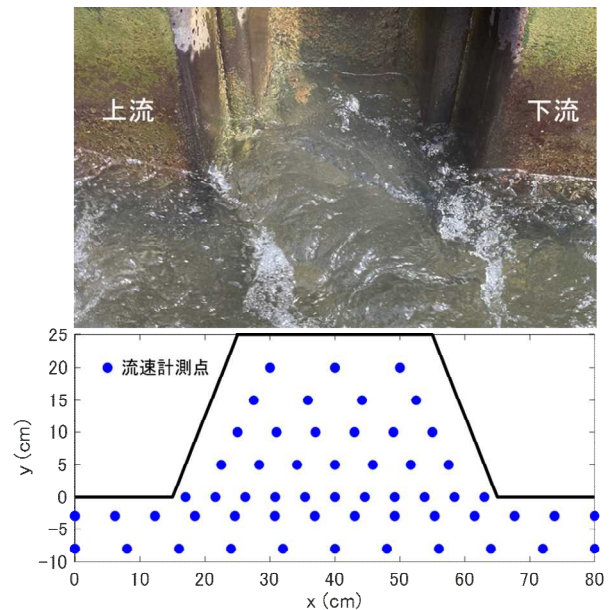
図 - 10 矢板の外観（上段）と流速計測点（下段）

河川流中における矢板周辺の流速計測は波浪の影響を受けない河口上流部で行われた。図 - 10 に矢板の外観と流速の計測点を示す。本計測では、超音波式 3 次元流速計（FlowTracker2、SonTek 製）を図 - 10 に示す各計測点の底面上方 3 cm に設置し、水平・鉛直流速をサンプリング周波数 10 Hz で 1 分間計測した。矢板のタイプは FSP-III 型（幅 400 mm、高さ 125 mm）であった。すべての計測に要した時間は 2 時間程度であり、その間、水深はほぼ変わらず 50 cm 程度であった。
