積雪寒冷地対応の橋梁ジョイントの機能維持技術に関する研究

担当チーム：寒地構造チーム

RESEARCH ON FUNCTION MAINTENANCE TECHNOLOGY FOR BRIDGE JOINTS FOR SNOWY AND COLD REGIONS

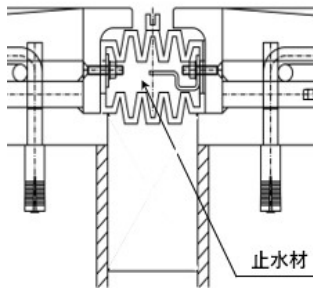
図-1 橋梁ジョイント止水材設置例

これらの対象橋梁のうち、損傷が確認された 329 箇所、損傷全体数を見ると、図-1 及び写真-1 に示す止水材については、変形や欠損が 10%、点検調書の所見に「止水材の経年劣化」や「止水ゴムの経年劣化」との記述がある箇所（表中の「止水材の経年劣化」）は 10%、排水管の脱落や導水不良（表中の「排水構造」）は 5%、写真-2 に示す歩車道境界部及び地覆と車道の境界部（以降「歩車道境界部等」と略記）における止水ゴム、シール材の損傷は 34%、また、埋設型橋梁ジ

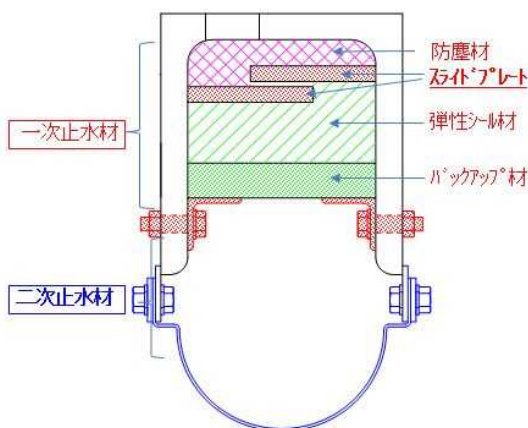
図-3 寒冷地対応型橋梁ジョイント

「止水材の変形・欠損」、「止水材の経年劣化」については、ゴムやシール材といった可動部に対するの追随性に富んだ材料が、車両走行によるすり減りや振動による剥がれ、破断といった原因が考えられるが、積雪寒冷地である北海道では図-2 に示すような除雪時のプラウによる押し込み作用によりジョイントの櫛部に堆積した土砂や雪水が入り込むことで止水材を脱落させることも確認されている。寒地土木研究所において過去の研究で開発された「寒冷地対応型橋梁ジョイント」は、除雪作業による押し込み作用に対応した構造で、図-3 に示すようにフェイスプレート下に押し込み防止のスライドプレートが設置されている。このスライドプレートにより止水材が路面に直接現れないため、すり減りや経年劣化に対しても有効な効果を発揮していると考えられる。また、近年設置されている橋梁ジョイントは伸縮部分の止水材のほか排水樋が設置された「2次止水型」が多く採用されており、橋梁ジョイント内の止水材に損傷が発生しても橋梁ジョイント下の主桁端部や支承部へ漏水が及ばない構造となっている。なお、「寒冷地対応型橋梁ジョイント」は2次止水材が組み込まれた構造となっている。

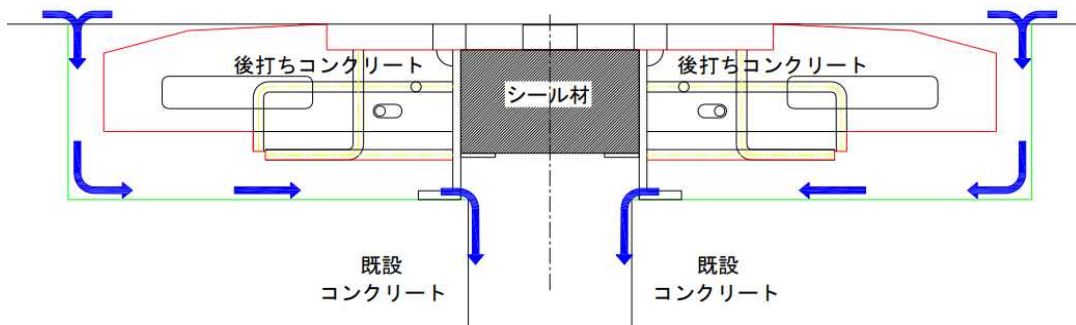
図-5 後打ちコンクリート打継界面の漏水経路

図-5 に示す既設コンクリートと後打ちコンクリート

トの打継界面においては、打設面の凹凸の除去処理が不十分なために生じた空隙や、既設コンクリートのはつり作業によるマイクロクラックの発生、骨材の浮き、コンクリートの脆弱部の取り残し、埃塵等による汚れの付着等により、新旧コンクリートの付着力低下が生じる可能性がある。また、供用時には後打ちコンクリートは走行車両の荷重を直接受け、或いは橋梁ジョイントの鋼材からはその界面を介して振動等も伝わりやすく、ひび割れ等が発生しやすい。さらに、そのひび割れや劣化部から侵入した水により、凍害を含む複合的な劣化が進行する懸念もある。

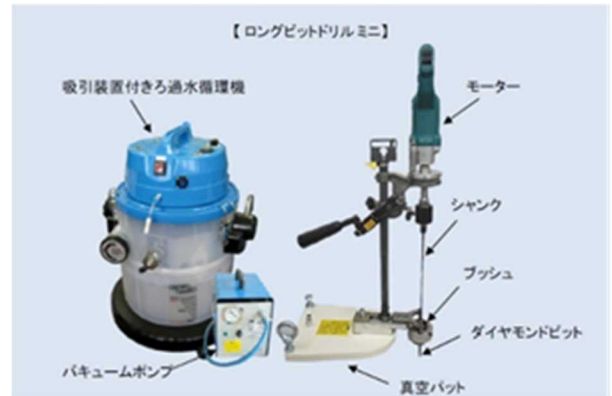
写真-7 微破壊コンクリート内部検査機器（削孔）

後打ちコンクリート部は橋面または主桁の遊間の狭い空間からしか確認できないため、漏水経路となる内部のひび割れの発生などを目視で判断することは困難である。そこで目視での確認ができない後打ちコンクリート内部の劣化状況等を検知し漏水経路を追うべく、小径コア（φ9mm）を削孔した中に着色樹脂を注入し、ひび割れ発生箇所を特定する微破壊試験を行った。写真-7に検査機器を示す。

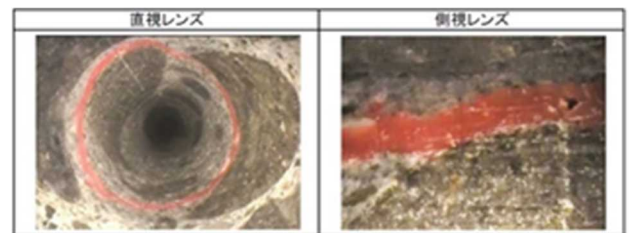
写真-8 ひび割れ箇所に残存した着色樹脂（例）

この方法では、まずφ5mmの一次削孔を行い、コア全長に渡って着色樹脂を注入する。着色樹脂の固結後にφ9mmの二次削孔を行うと、写真-8のようにひび割れや空隙に浸透した着色樹脂のみが残ることになる。これを写真-9のように内視鏡を用いて撮影し、ひび割れや空隙の発生状況を確認する。小径コア内部の撮影に、鉛直方向に向けて撮影する「直視レンズ」と、水平方向に向けて撮影する「側視レンズ」を用い、着色樹脂の残存状況を確認することにより、ひび割れ箇所の特定を行う。

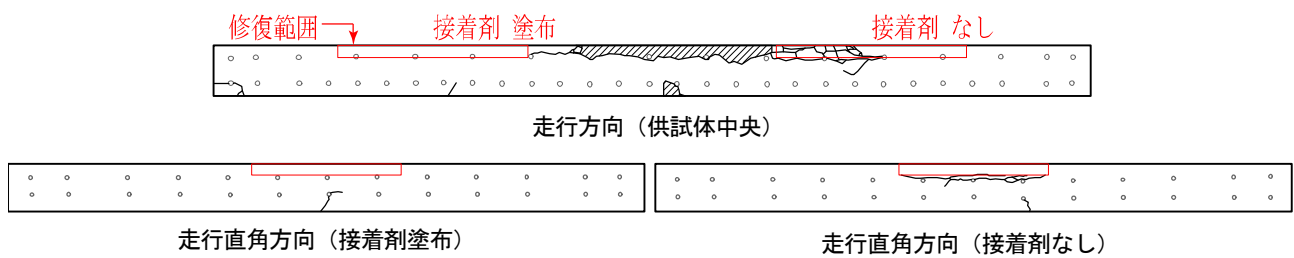
図-6 RC床版上面の部分補修に関する輪荷重走行試験結果

また、RC床版上面の部分補修に関する検討として、後打ちコンクリートの施工方法と同様に打撃系機械によるはつり作業を行った後に、断面補修材として超早硬コンクリートを使用し、輪荷重走行試験による疲労耐久性検証を行った実験では、はつり面に無処理で断面補修を行ったものと、エポキシ樹脂系接着剤を塗布した後に断面補修を行ったものとの比較を行っている。図-6に示す試験結果では、接着剤を塗布していない範囲でははつり界面に沿ったひび割れが発生し、補修材自体にもひび割れが発生したが、接着剤を塗布した範囲では、ひび割れは確認されず疲労耐久性の向上が

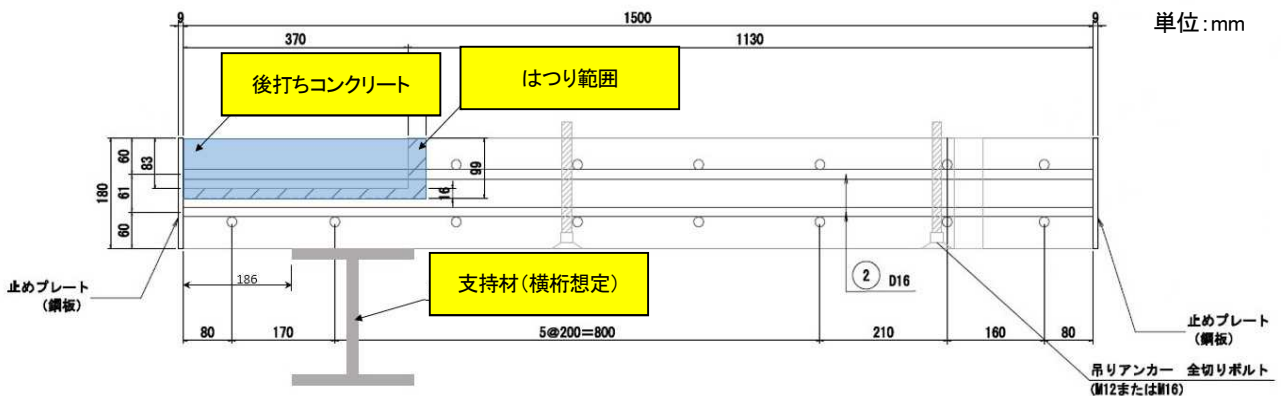
図-7 後打ちコンクリートに関する輪荷重走行試験 試験体概要

橋梁ジョイント近傍の後打ちコンクリート部の打継界面付近に発生する漏水経路の対策として、はつり面へエポキシ樹脂系接着剤を塗布することの有効性について、輪荷重走行試験により検証を行った。図-7に示すRC床版を模した扁平はり（1500×600×180）を製作し、橋梁ジョイント交換作業を想定した既設後打ちコンクリートの撤去及び現場実態に合わせた超早

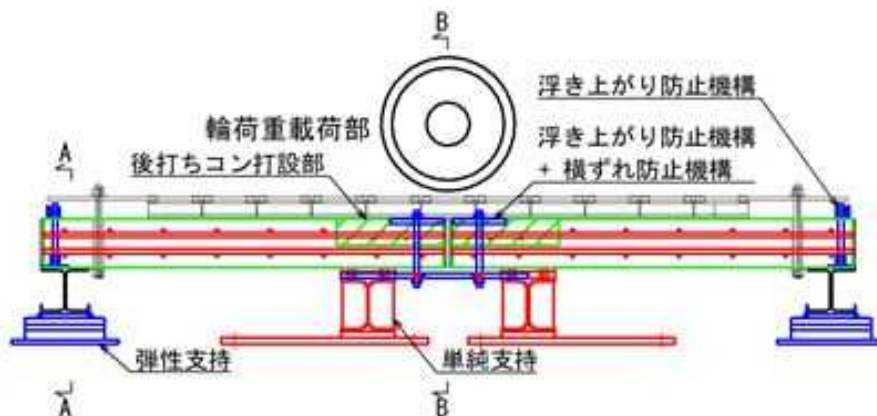
図-8 後打ちコンクリートに関する輪荷重走行試験概要

硬コンクリートによる復旧打設作業を行って試験体を作成した。既設後打ちコンクリートのはつり作業の打継界面の処理について、はつり後の接着剤塗布の有無をパラメータとした試験体2体を作成し、**図-8**に示す輪荷重走行試験にてそれぞれの特性を検証した。なお、実橋梁における橋梁ジョイント設置条件に近づくよう、試験体の支点(H200)を横桁に模して、横桁より端部側の曲げ応力が発生する部分にて後打ちコンクリートの撤去及び復旧打設を行った。輪荷重走行試験機の載荷荷重は100kNで一定とし、走行回数は18万回とした。これは橋梁定期点検において後打ちコンクリートの損傷が疑われる橋梁ジョイント近傍からの漏水が指摘された橋梁をピックアップし、平均的な大型車交通量より仮定した。橋梁ジョイント近傍からの漏水は、橋梁ジョイント交換後最初の点検で確認される場合があり、早いものでは交換から1年以内に漏水が発生していた事例もある。今回製作した試験体は過去の実験事例に基づき厚さを180mmとしたが、舗装厚を除いた床版厚180mmの橋梁は郊外部に多く存在し、その大型車交通量を平均すると24時間当たりで1千台程度となっている。これを上下線で半数とすると24時間当たりで約5百台の大型車が通過している。これを1年間に換算すると約18万回の走行となる。なお、実験に際しては後打ちコンクリート部からの漏水状況を確認するため、試験体上面の打継界面部に常時給水を行った。また、後打ちコンクリート部の劣化状況を確認するため、走行1万回毎に静載荷による変位の計測、

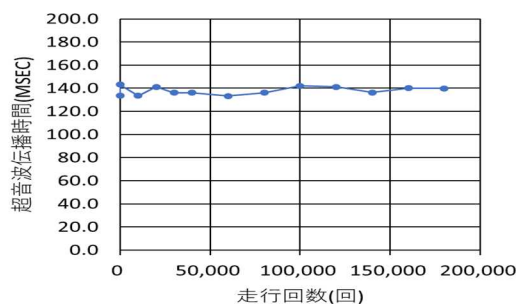
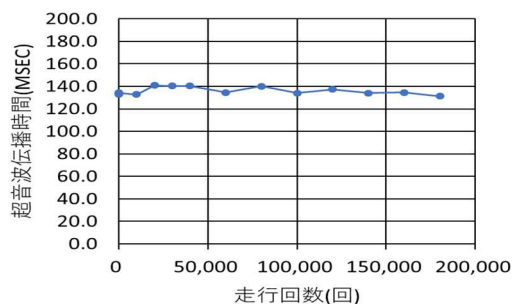
荷による変位の計測、及び超音波伝播速度の計測による劣化の確認は、**図-10**及び**図-11**に示す通り走行前と走行後に大きな変化は見受けられなかった。この試験より、輪荷重による疲労が後打ちコンクリート部からの漏水には影響しておらず、新旧コンクリートの打継界面の処理による影響が大きいことが予想される。なお、今回の試験において打継界面に接着剤を塗布しなかった試験体においても漏水は確認されなかったが、試験体のはつり範囲が小規模であったため、軽量のハンドピックによるはつり作業だったことが、脆弱部の発生を抑制したことが想定される。実際の橋梁ジョイント交換作業においては、より重量のあるコンクリートブレイカー等が使用されるため、微細ひび割れや脆弱部の発生による影響は大きくなることが予想される。このことについては前記の微細ひび割れの発生に関する研究で、はつり機械の重量が微細ひび割れや脆弱部の発生に関係していることが記されている。以上のことから、後打ちコンクリート部の打継処理においては、微細ひび割れへの浸透性を有するエポキシ樹脂系接着剤の塗布が、漏水対策として有効であると思われる。また、積雪寒冷地である国土交通省北海道開発局管内では、橋梁ジョイントの交換作業のうち約3割が冬期間の施工となっていたことを確認した。橋梁ジョイントは工場での製作期間があるため、現場搬入が冬期になることも予測される。冬期施工では既設コンクリートとの温度差や前述のエポキシ樹脂系接着剤の硬化時間に影響が出ることから、養生工を施した上での温度管理に徹底するほか、路面に堆積する雪からの雪解け水が、橋梁ジョイント交換のための開削箇所に入り込まないように**写真-13**に示すようなシート養生等を設置することが望ましい。
