## 積雪寒冷地における河川用機械設備の維持管理手法に関する研究

担当チーム：寒地機械技術チーム

### 【要旨】

## A STUDY ON MAINTENANCE METHODS FOR RIVER MECHANICAL EQUIPMENT IN COLD, SNOWY REGIONS

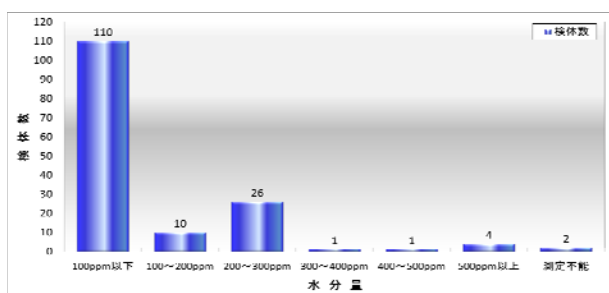
図－7 水分量別検体数

ただし、管理基準値を超えていないが、200~400ppmと比較的高い水分値が検出された検体が20%程度確認された(図－7)。

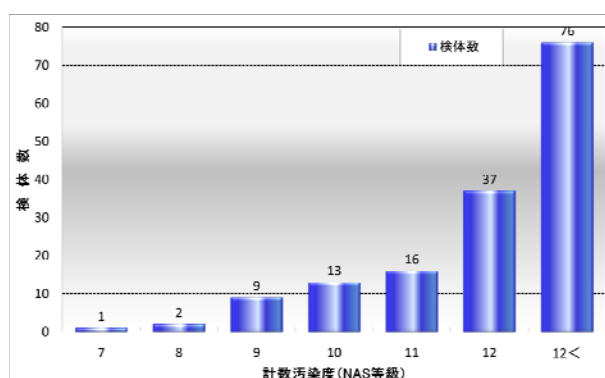
図－8 計数汚染度(NAS等級)別検体数

潤滑油の性状分析の結果、潤滑油の粘度、酸化劣化は、ほぼ問題がないことがわかった。水分に関しては、6 検体で基準値を超える結果が見られたが、基本的には混入量に問題はなかった。しかし、計数汚染度の結果が全体的に思わしくなく、通常ギヤの汚染度を管理するNAS12 等級を超過する検体が全体の約 49% となった。

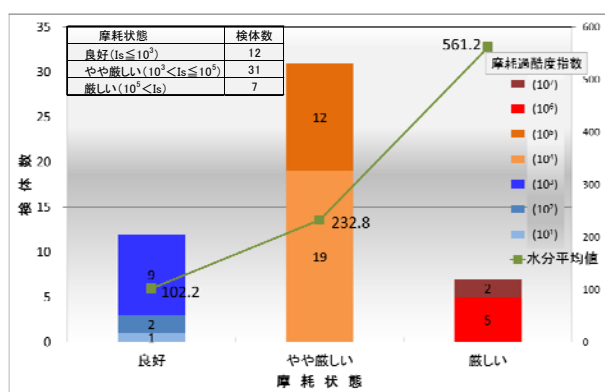
図-10 摩耗状態の評価

フェログラフィーの結果、摩耗状態が良好と判断された検体は 50 検体中 12 検体であった。次に、摩耗状態がやや厳しいと評価された検体は 31 検体、厳しいと評価された検体は 7 検体となった。また、摩耗状態に順じて混入水分の平均値が増加の傾向にあることがわかった (図-10)。

中でも、厳しいと評価された検体については、摩耗過酷度を表す  $I_S$  値が  $10^6 \sim 10^7$  と、かなり高い値が測定されており、摩耗形態の多くが正常摩耗である 1 検

体（メインギヤボックス）を除いては、異物混入による切削摩耗や油膜切れによるシビア磨耗が多く観察されるなど、非常に厳しい環境下での設備運転となっていることがわかった。油膜切れによるシビア磨耗の発生については、特に3検体（可逆装置1検体、スタンドボックス1検体、メインギヤボックス1検体）で水分の混入量が多く、粘度不足による油膜切れが発生していると推定される。また、6検体で、NAS 等級も限界値を超えていることから、摩耗が摩耗を呼ぶ状態となっていることが推定される。

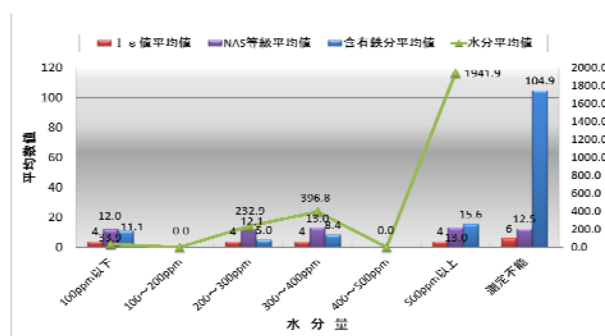
図-11 水分量と各測定平均値

フェログラフィー分析で厳しいと評価された検体については、4検体について、水分値が非常に高く、そのうち2検体については、油槽から採取された試料の内、半分近くが水であり、測定不能になるほどの水が含まれていた。さらにフェログラフィーで捕捉された磨耗粉の形態観察においても鉄錆の存在が確認された。このことから、本設備内では水分混入による錆の発生と、激しいギヤの磨耗が同時に起きていると推測される。図-11 に水分量と Is 値 (磨耗過酷度指数) NAS 等級、含有鉄分値の関係を示す。

図-11 より計数汚染度 (NAS 等級) については、200ppm 以上の混水が認められた検体ではNAS 等級の平均値が管理基準値の12等級を超え、非常に汚染されている状況であることがわかった。また、金属成分分析による鉄の検出では、水分量の増加とともにこれらの数値が上昇する傾向にあることが確認された。水分の混入は、ギヤやギヤボックス内部の錆発生原因となり、ギヤの磨耗の起点となるほか、潤滑油の粘度不足による油膜切れから磨耗を発生、進行が予想される。また、積雪寒冷地においては、凍結による不具合の発生も懸念され、注意が必要である。水分量の数値が高い検体においては、水分混入の要因 (結露、ギヤボックス各シール部の劣化等) を特定する必要がある。

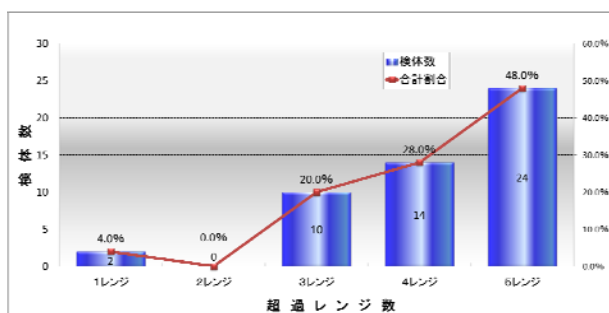
図-12 レンジ数別 NAS12 等級超過数

磨耗分析実施のために選定した 50 検体は、全て NAS12 等級以上であるため、NAS 等級別に検証するのは、困難である。そこで、NAS 等級のサイズ別にレンジ分けし、(5~15 $\mu$ m、15~25 $\mu$ m、25~50 $\mu$ m、50~100 $\mu$ m、100 $\mu$ m 以上) いくつかのレンジで NAS12 等級を超過したのかを基に検証した。レンジ数別、NAS12 等級超過数を図-12 に示す。本図から、全てのレンジ (5レンジ) で NAS12 等級を超過した検体が全体の 48% となり、半数近い検体において重度の汚染が確認された。なお、2レンジ超過の検体は 0 件であった。

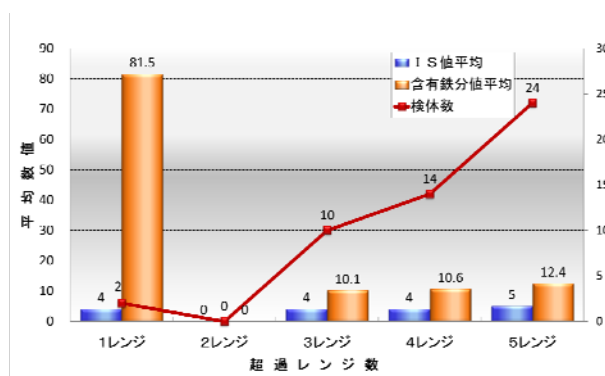
図-13 レンジ数別 Is 値・含有鉄分値

図から全てのレンジ (5レンジ) で NAS12 等級を超過している場合と比べ、超過レンジ数が減るごとに油中の磨耗粉量及び含有鉄分濃度も徐々に減少する傾向であることがわかった。なお、図-13 において、1レンジのみ NAS12 等級を超過している検体について、含有鉄分濃度の平均値が突出して高い (81.5ppm) が、これは 1 検体のみ含有鉄分濃度が 161ppm と非常に高い数値が検出されたためであり、この検体を除けば 1.8ppm となり、超過レンジ数の減少が含有鉄分濃度減少の傾向を示している。

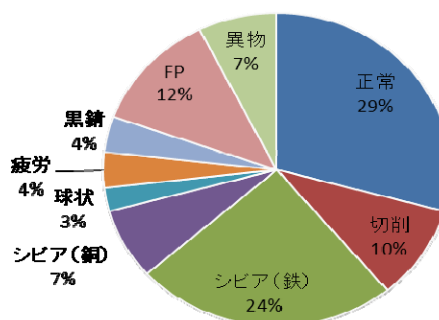
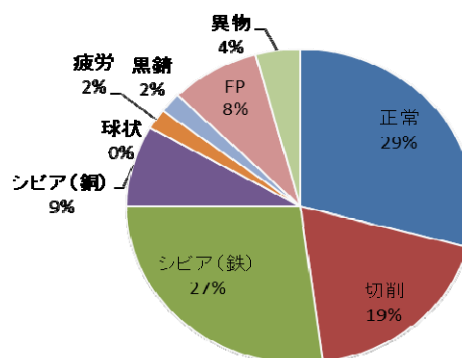
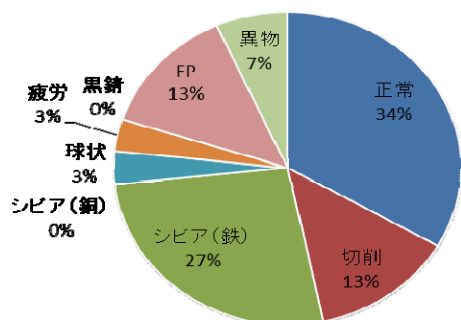
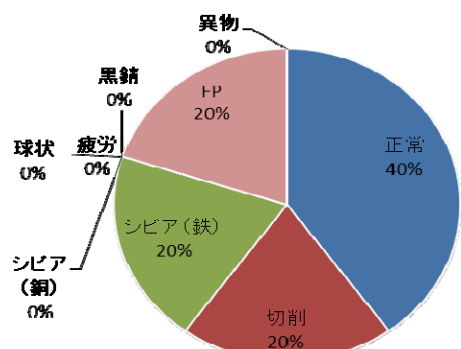
検証の結果、NAS12 等級が 1レンジから 5レンジ超過の全ての条件で、潤滑油が局部的に油膜切れを起こして発生する「シビア粒子 (鉄)」が正常な磨耗粉 (なじみ磨耗) と同程度か、若干少ない程度に含まれていることがわかった。また同じく、シビア磨耗である「シビア粒子 (銅)」は超過レンジ数「4」と「5」のみで 10% 弱の割合で含まれていることがわかった。このこと

から、超過レンジ数が「1」と「3」の場合にはギヤ歯面の凝着磨耗が進行していることが考えられ、超過レンジ数が「4」と「5」の場合には、ギヤ歯面の「凝着磨耗」に加え、ギヤ軸を支えるベアリングの磨耗も進行していることが考えられる。さらに、全超過レンジ数において、異物の噛み込みによって発生する「切削粒子」の割合も 10~20% と高い傾向を示しており、1つのレンジでも NAS12 等級を超過した場合、異物の混入及びそれを起点とした「切削磨耗」が発生していることがわかった。

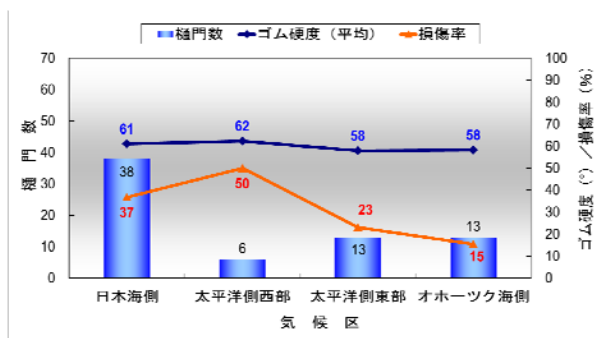
図-18 気候区によるゴム硬度と損傷率

気候区とゴム硬度・損傷率の関係を図-18に示す。気候区の違いによるゴム硬度の変動は見られず、関連性は確認できなかった。気候区と損傷率の間には、日本海側および太平洋側西部の樋門において高い傾向が見られた。

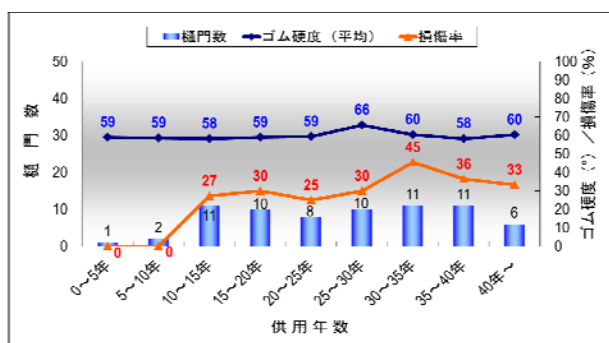
図-19 供用年数によるゴム硬度と損傷率

樋門の供用年数とゴム硬度・損傷率の関係を図-19に示す。供用年数とゴム硬度については、供用年数25～30年の樋門において他の年数に比べて高い(10%程度)傾向が見られる。供用年数と損傷率については、0～5年及び5～10年の樋門においては水密ゴムの変形などの目視異常は確認されなかったが、供用年数10年以降の樋門では、30～40%程度で損傷が見られた。

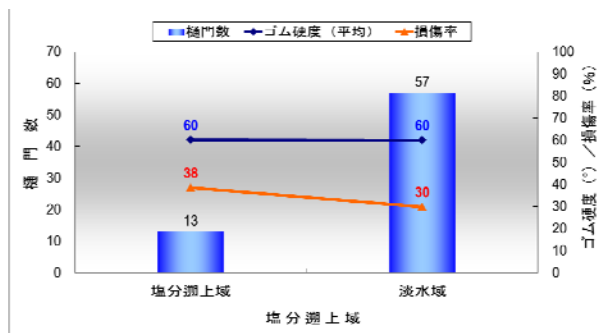
図-20 塩分遡上域によるゴム硬度と損傷率

塩分遡上域とゴム硬度・損傷率の関係を図-20に示す。塩分遡上域と淡水域において、ゴム硬度の変動は見られず、関連性は確認できなかった。

損傷率については、塩分遡上域においてやや高い傾向が見られた。

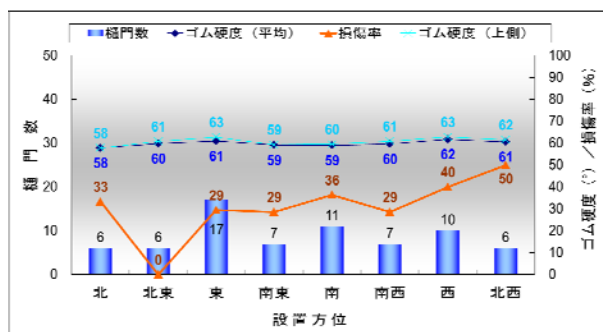
図-21 設置方位によるゴム硬度と損傷率

設置方位とゴム硬度・損傷率の関係を図-21に示す。設置方位の変化によるゴム硬度の変動は見られず、関連性は確認できなかった。

設置方位と損傷率については、西向き、北西向きの樋門でやや高い傾向が見られる。

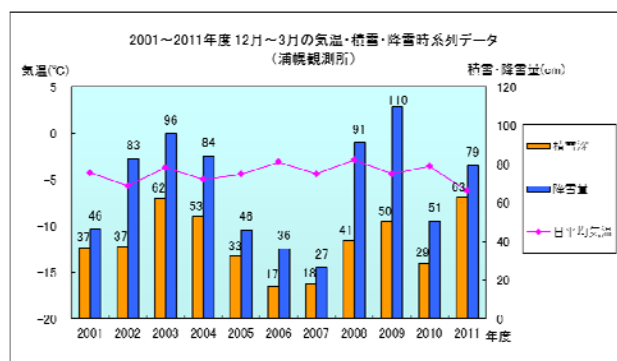
図-23 気温・積雪・降雪データ

その結果、2011 年度は、気温は過去 10 年間で最も低かったため開氷期の 3 月上旬にもかかわらずゲート開口部が結氷している樋門が多くみられた。降雪量は 2003 年度や 2009 年度ほど多くないが、2011 年度は気温が低かったため融雪が進まず、その結果、積雪量は過去 10 年間で最も多くなったと考えられる。
