塩害橋の予防保全に向けた診断手法の高度化に関する研究

担当チーム：橋梁構造研究グループ

【要旨】

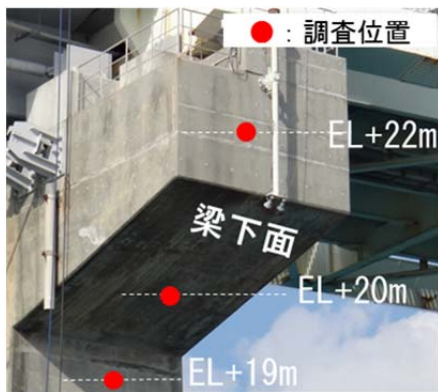
写真-4 P7 橋脚梁部側面(南面)

図-4より、梁側面(P7-S-22, 19)では、表面付着塩分量と表面付近での塩化物イオン濃度に相関は認められた。

梁下面(P7-S-20)では表面付着塩分量が極端に高く、深さ15mm付近で塩分濃縮により表面付近では塩化物イオン濃度は低下した。鋼材付近における塩化物イオン濃度には、3箇所ともに大きな違いは認められないが、梁下面では、今後内部への塩分濃縮移動により、鋼材付近での塩化物イオン濃度が高まるものと考えられる。

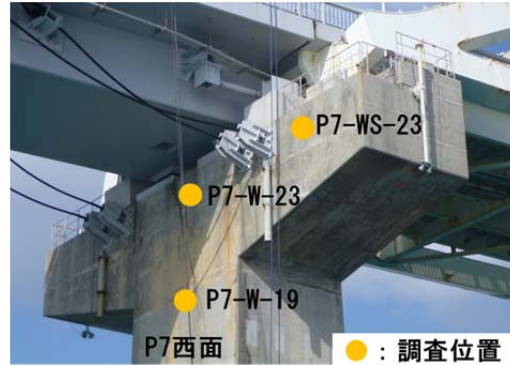
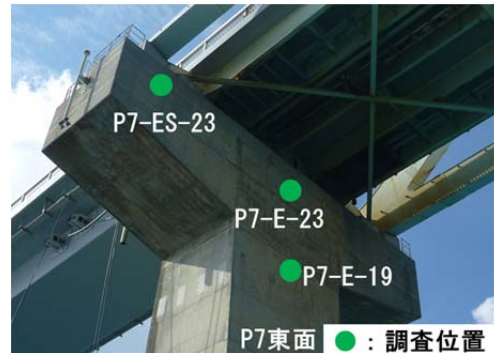
写真-5 P7 橋脚梁部(西面)

鋼材付近における塩化物イオン濃度で比較すると、同一高さ(EL+23m)では、中央では深さ25mm付近に塩分濃縮が見られ、端部に比べて約3倍近く高い傾向であった。

また、柱中央における高さEL+23mとEL+19mでは、EL+23mの方が高い傾向であった。

以上より、橋脚形状の違いから、梁部端部および梁側面よりも桁の直下に位置する中央や梁下面では、降雨などによる表面の洗い流し効果が小さく、また、コンクリート内部における塩分濃縮の影響から、鋼材位置における塩化物イオン濃度が高まる傾向にあると考えられる。

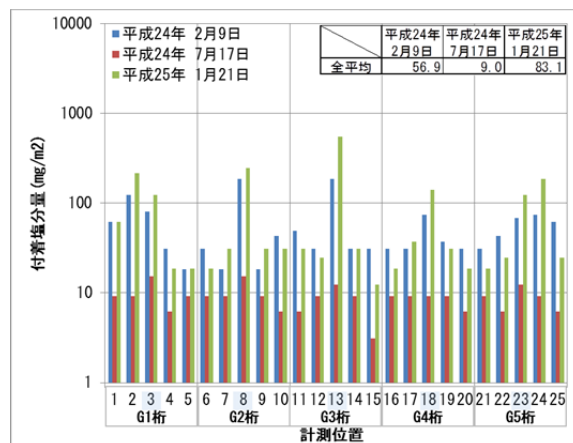
図-11 第1径間(北側)

各部位で比較すると、桁下面の付着塩分量が多い傾向にあり、各径間の最大位置は、第1径間（北側）ではG3桁下面（計測位置13）、第2径間（中央）および第3径間（南側）では、G2桁下面（計測位置8）と、径間によって異なる桁位置となった。

各径間で比較すると、第1径間（北側）および第2径間（中央）に比べて、第3径間（南側）の付着塩分量が非常に多く、最も付着塩分量が多く計測された平成25年1月21日で各径間の平均値で比較すると、第3径間（南側）の付着塩分量は他の径間に比べて約5倍も多いことがわかった。

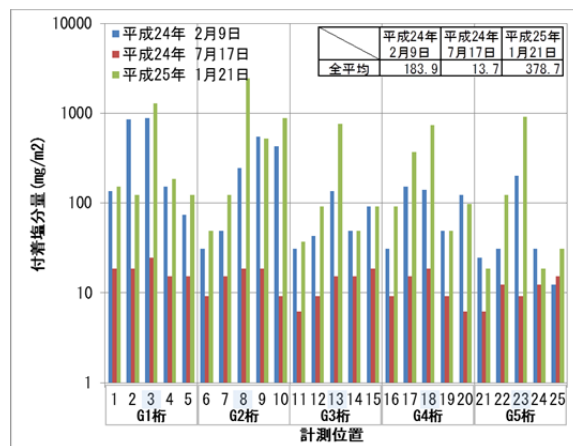
図-13 第3径間(南側)

定期的な付着塩分量の調査および気象データより、冬季（10月～3月）では、北よりの海側からの風向となり、かつ降水量が少ないことから、付着塩分量が増加すると考えられる。特に、架橋位置の地形的要因により、北よりの海側からの風向時に、第3径間（南側）で波飛沫等が高まることから、付着塩分量が激しくなる傾向にあると考えられる。

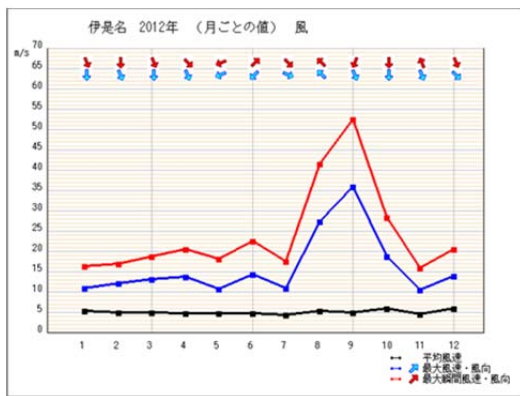
図-14 平成24年における月ごとの風速

平均風速は、年間を通して5m/s前後と大きな変動は認められない。また、8月から9月にかけて最大風速が突出して大きいのは、台風の影響である。

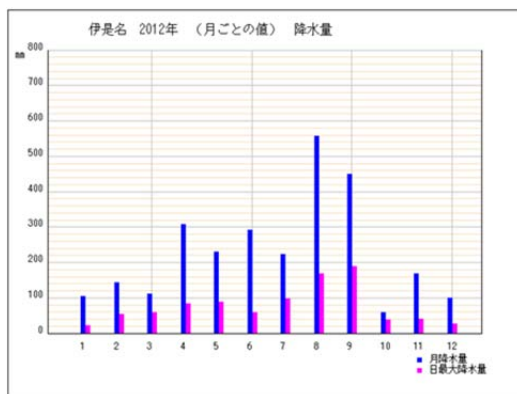
図-15 平成24年における月ごとの降水量

降水量は、月ごとの合計降水量の平均が約230mmであり、4月から9月にかけて降雨が多い状況である。また、特に8月から9月にかけて降水量が突出して大きいのは、台風の影響である。

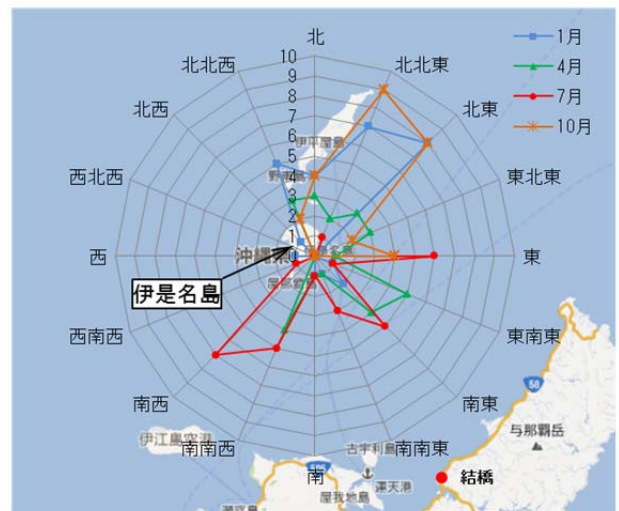
図-16 平成24年1・4・7・10月における風向頻度

風向頻度は、10月および1月では北よりの海側からの風向頻度が多く、4月および7月では東から南西の陸側からの風向頻度が多い状況である。このことから季節による風向に大きな違いが認められた。
