補修・補強効果の長期持続性・耐久性に関する研究

本研究は、道路橋に対して現場で実施されている補修・補強工事について、その補修・補強の効果や長期持続性・耐久性について評価を実施するとともに、現場において適切な補修・補強工法を選定、維持管理するための参考とできるように調査・検討を行うものである。平成 24 年度は、厳しい塩害環境下における橋梁の耐震補強効果の持続性に着目し、RC 橋脚の沓座部の縁端拡幅補強や躯体部の RC 巻立て補強を対象として、撤去橋梁を活用した耐荷力試験、材料強度試験および塩分含有量試験を実施した。

2. 橋梁概要と損傷状況

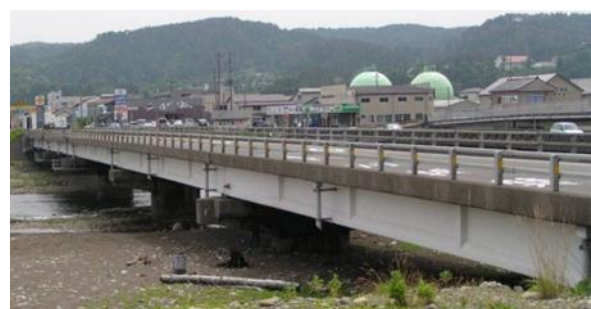
写真-1 対象橋梁の全景

研究対象とした橋は、1967 年に架設された PC5 間単純ポストテンション方式 T 桁橋である。写真-1 に橋梁の全景写真、図-1 に橋梁一般図、表-1 に橋梁諸元を示す。支間長は 27.3m、橋長は 140.5m、橋脚は T 型 RC 橋脚である。本橋は、日本海沿岸の海岸線に近くに位置し、厳しい塩害環境に長期間曝されていた。

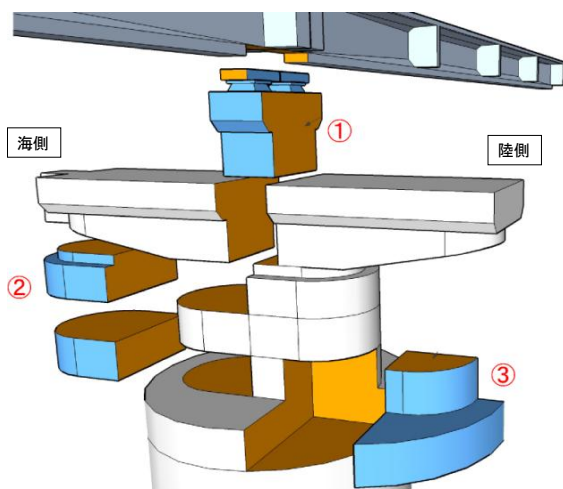
図-2 採取部位と主な試験内容

本橋では, 上部構造の塩害対策だけでなく, 耐震補強対策として, 1978年に桁かかり長を確保するための横梁の拡幅, 2005年にRC橋脚の曲げ耐力や変形性能を向上させるためのRC巻立て補強も実施されている. 写真-2に横梁と拡幅部, 写真-3に柱部に施したRC巻立て部の状況(2011年1月時点)を示す. このように, 耐震補強対策として施された部位にも経年劣化によると見られる損傷が生じていることに鑑み, 本研究では, 図-2に示すように, 耐震補強で実施された横梁の拡幅部とRC巻立て部に着目し, これらの部位の耐荷力等を実験的に評価することとした. 実験にあたっては, 撤去対象となったRC橋脚をそのまま活用することとし, 図-2中に示す①~③の部位を採取することとした. 写真-4は, 図-2の③を撤去した際の状況写真を示したものである.

- ① 縁端拡幅部の耐荷性能, 支承アンカーボルトの定着性能
- ② RC巻立て部(柱部)のRC巻立ての健全性調査
- ③ RC巻立て部(基部)の軸方向鉄筋の定着性能

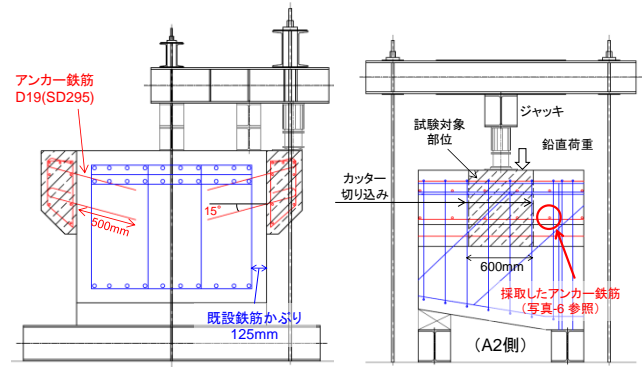
図-6 縁端拡幅部耐荷力試験要領

縁端拡幅部の耐荷力を評価するため、縁端拡幅部に鉛直荷重を下向きに載荷する試験を実施した。試験要領を図-6に示す。試験対象部位は、アンカー鉄筋4本(2段×2列)を含んだ600mm幅とし、この部分のみが荷重負担するよう、縁端拡幅部の左右をカッターで切込みを入れて縁を切った。なお、縁端拡幅のための後施工アンカー鉄筋は、エポキシ樹脂の充填性を向上させるため、図-6に示すように15°の傾斜がつけられていた。載荷位置については、地震荷重により支承部が破壊して桁が移動し、縁端拡幅部のみで桁を支持している状態を想定し、縁端拡幅部の先端から75mmを載荷中心位置とした。載荷荷重および鉛直変位の関係を図-7に示す。最大荷重

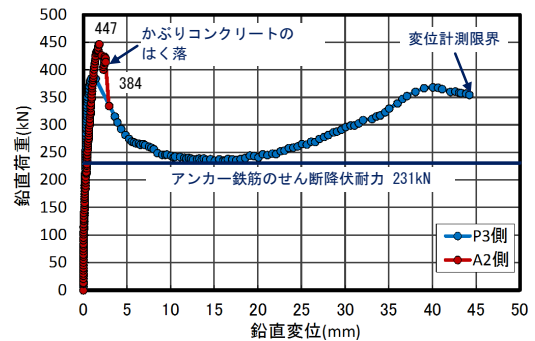
図-7 鉛直荷重—鉛直変位関係

は、P3側が384kN、A2側が447kNとなり、鉄筋の引張強度試験結果による降伏点をもとに算出したせん断降伏耐力(231kN)を大きく上回った。P3側は、最大荷重到達直後から徐々に変位が増大し、縁端拡幅部形状を維持しながら44mmまで鉛直下向きに変位し、変位計の計測限界に達したため試験を終了した。A2側は、最大荷重到達時に縁端拡幅部前面のかぶりコンクリートがはく落し、急激に耐力が低下した。P3側、A2側それぞれの荷重前後の状況を写真-7に示す。A2側の縁端拡幅部内の鉄筋は腐食により膨張していた。A2側のコンクリートに発生していたひび割れは塩害により腐食した鉄筋の膨張により発生したと考えられる。また、P3側、A2側いずれも既設取り付け側のコンクリートには荷重による損傷は生じなかった。

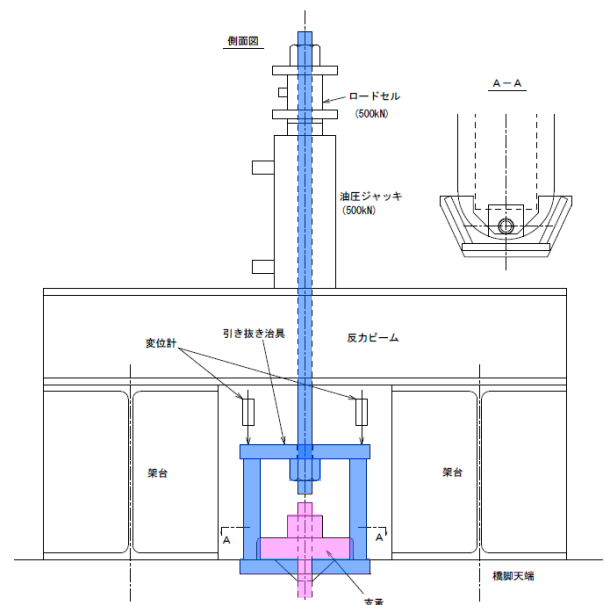
図-8 支承アンカーボルト引抜き耐力試験要領

写真-8に示す引張試験対象アンカーボルトに対し、引き抜き耐力試験を行った。当初、下沓からアンカーボルトを取り外し、アンカーボルトのみを引張することを考えていたが、前節で述べたように腐食が著しく進行し、下沓とアンカーボルトを分離することができなかつたため、下沓ごと引張試験を行うこととした。図-8に示すように下沓の下部を部分的にハツリ、空間を確保した上で、下沓下面に治具をセットし、引きあげることとした。セットアップ状況を写真-10に示す。

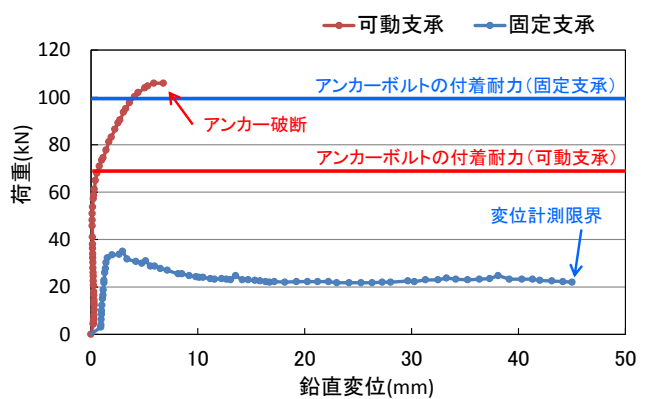
図-9 荷重-鉛直変位関係

荷重-鉛直変位関係を図-9に示す。ここで鉛直変位は、図-8に示す治具に設置した変位計により計測した。可動支承アンカーボルトについては、道路橋支承便覧³⁾により算出した丸鋼の付着耐力(70kN)以上の抵抗力を発揮しており、最終的には鉛直荷重108kNでアンカーボルトの下沓直下部において破断し終局を迎えた。アンカーボルトの破断面を写真-11に示す。アンカーボルトが降伏後、ほとんど伸びずに破断したのは、腐食によりアンカーボルト断面が減少していた可能性がある。固定支承アンカーボルトについては、鉛直荷重30kN程度でアンカーボルトとモルタルの付着が切れ、アンカーボルトのみが抜けだし始めた。その後、鉛直変位45mmで設置していた変位計の計測限界を迎えた。試験後の状況を写真-12に示す。引張試験を行った側のアンカーボルトのモルタルの充填状況は直接確認していないが、ハツリ調査を行った側の固定支承アンカーボルトではモルタルの充填不足がみられたことから、引張試験を行ったアンカーボルトについても同様のモルタルの充填不足により、道路橋支承便覧により求まる付着耐力が得られなかつた可能性がある。

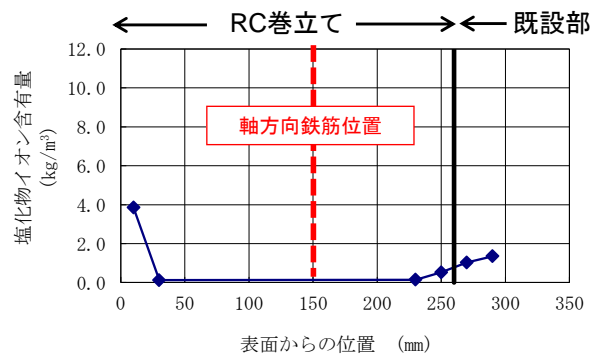
図-11 塩化物イオン濃度試験結果

RC 巻立て補強部（柱部）コンクリートの塩化物イオン量の分布を確認するため、塩化物イオン含有量試験を実施した. 試料は、RC 巻立てコンクリート前面および橋脚と RC 巻立て部の打継部からコアスライスにより採取した. 図-11 に塩分含有量試験の結果を示す. RC 巻立ての表面部において腐食発生限界塩化物イオン濃度 1.2kg/m³ を超過する値を示しているが、表面から 30mm の位置ではほぼ 0 になっている. よって、表面から 150mm の軸方向鉄筋位置では、塩化物イオン含有量は低いと考えられる. RC 巻立て補強は 2005 年に実施されており、経過年数が少なく、大きなひび

割れもないため内部への浸透はまだ進行していないものと推定される. 一方、縁端拡幅部同様、既設部から巻立て部への塩化物イオンの再拡散傾向がみられた。

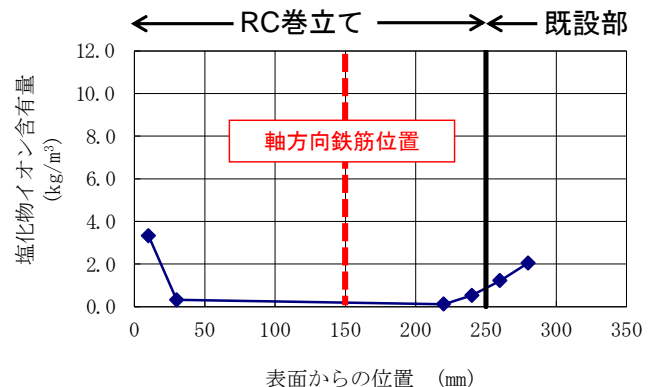
図-13 塩化物イオン濃度試験結果

RC 巻立て部（基部）コンクリートの塩化物イオン量の分布を確認するため、塩化物イオン含有量試験を実施した。試料は、RC 巻立てコンクリート前面および橋脚と RC 巻立て部の打継部からコアスライスにより採取した。図-13 に塩分含有量試験の結果を示す。図-10 に示した柱部での試験結果と同様、RC 巻立ての表面部において腐食発生限界塩化物イオン濃度 1.2 kg/m^3 を超過する値を示しているが、表面から 30 mm の位置では大幅に低減している。従って、柱部同様、表面から 150 mm の軸方向鉄筋位置では、塩化物イオン含有量は低いと考えられる。既設部から巻立て部への塩化物イオンの再拡散傾向もみられた。

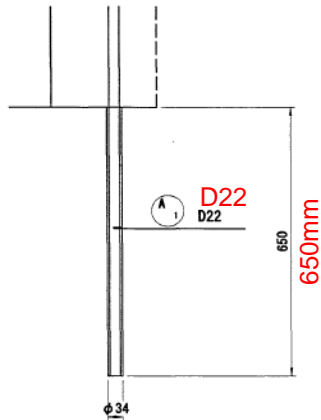
図-14 RC巻立て軸方向鉄筋定着長

RC 巻立て軸方向鉄筋の基礎コンクリートへの定着性能を評価するために、引き抜き耐力試験を行った。軸方向鉄筋には架設地点が塩害環境下であることを考慮して、エポキシ樹脂鉄筋⁴⁾が採用されている。鉄筋の定着長は図-14 に示すように、D22 の異形鉄筋に対して 650 mm ($\approx 30D$) 確保されており、エポキシ樹脂鉄筋とコンクリートとの付着を考慮して、一般的に用いられる $20D$ を超える長さが確保されていた。

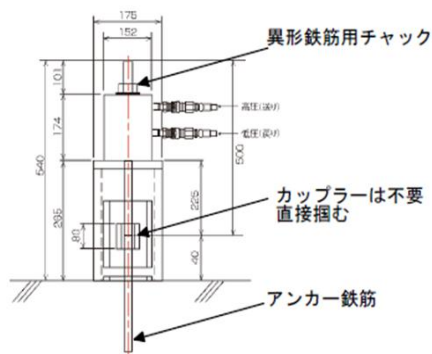
図-15 軸方向鉄筋引抜き耐力試験要領

ように軸方向鉄筋をはつり出した。エポキシ樹脂で被覆された軸方向鉄筋自体は健全な状態であることが確認された。引き抜き耐力試験の要領を図-15に示す。ハツリ出した軸方向鉄筋を直接掴み、センターホールジャッキにより引張力を与えた。

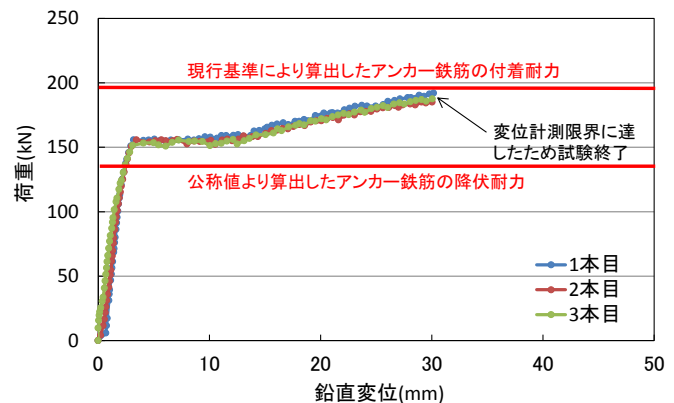
図-16 軸方向鉄筋鉛直荷重-鉛直変位関係

引張試験を行った3本の軸方向鉄筋の鉛直荷重-鉛直変位関係を図-16に示す。いずれの鉄筋もSD345の公称値より算出した降伏耐力（134kN）を超えた150kNで降伏し、その後、ひずみ硬化により徐々に耐力が上昇した後、鉛直変位30mmで変位計測限界に達したため試験を終了した。試験終了までアンカー鉄筋の抜け出しや定着部のコンクリートに変状はみられず、必要な定着性能が確保されていたものと考えられる。
