融雪等による道路斜面災害の調査・評価手法に関する研究（２）

担当チーム：寒地基礎技術研究グループ
（寒地地盤）

研究担当者：山梨高裕、福島宏文、佐藤厚子、
安達隆征、山木正彦、山田充

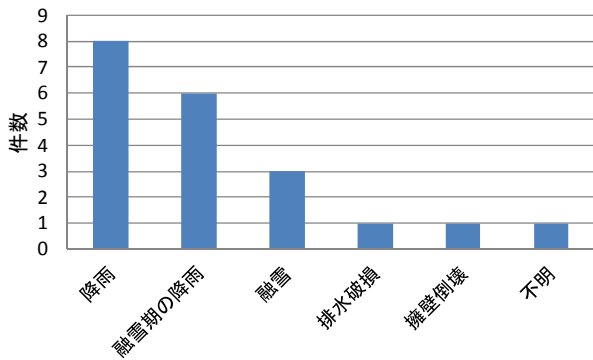
図1 盛土災害の誘因
(平成22年～24年の北海道において)

収集した結果、事例数は 20 件となった。災害の誘因別に件数で整理した結果が図 1 である。誘因としては、「降雨」によるものが 8 件、「融雪と降雨」によるものが 6

件、「融雪」が3件となったほか、排水施設の破損が1件と、水に関するものが全体の9割を占めた。

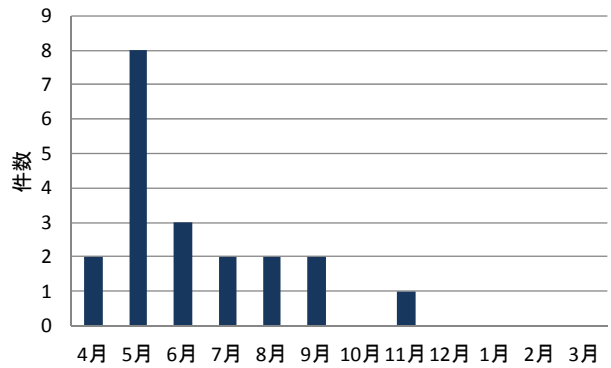
図2 盛土災害の発生時期
(平成22年～24年の北海道において)

次いで、盛土災害の発生時期について図2に整理した。先に示した通り、融雪を誘因とする災害が多いことに関連し、5月に災害件数が突出している。収集した事例は限られているが、北海道のような積雪寒冷地においては、融雪期の盛土災害に対する技術的検討の重要性が改めて確認された。

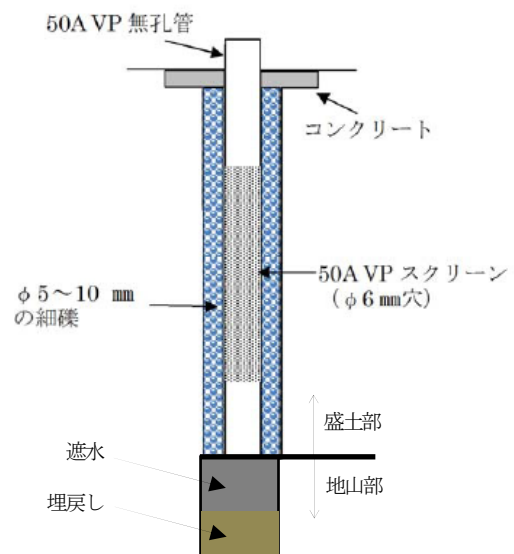
図5 盛土内水位観測孔

測はボーリング箇所を利用して行われた。今回、あくまで盛土の変状に直接的に影響を及ぼす盛土内の水位を観測したかったため、既存のボーリング孔において地山部を埋め戻した上、ベントナイトペレット等のシール材により遮水し、地山部を完全に閉塞した後、その上部において盛土内水位観測孔を設置している。これは、融雪水のように短期間である程度の水量が盛土や地山に流入することを考えると、盛土と地山の透水性の違いにより、地下水位が盛土と地山それぞれに形成されることが想定されるためである。盛土内水位観測孔の構造概要を図5に示す。なおB-14の孔底は地表面から深度2.4m、B-15の孔底は地表面から深度4.85mである。
