## 繊維シートによる RC 床版の補強設計法に関する研究

担当チーム：橋梁構造研究グループ

RESEARCH ON DESIGN METHOD FOR STRENGTHENING CONCRETE BRIDGE DECKS WITH EXTERNALLY-BONDED FRP SHEETS

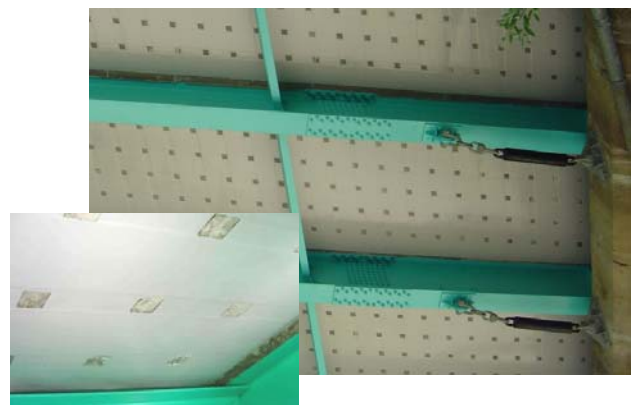
写真-1 格子状 CFRP シート接着による RC 床版の補強事例

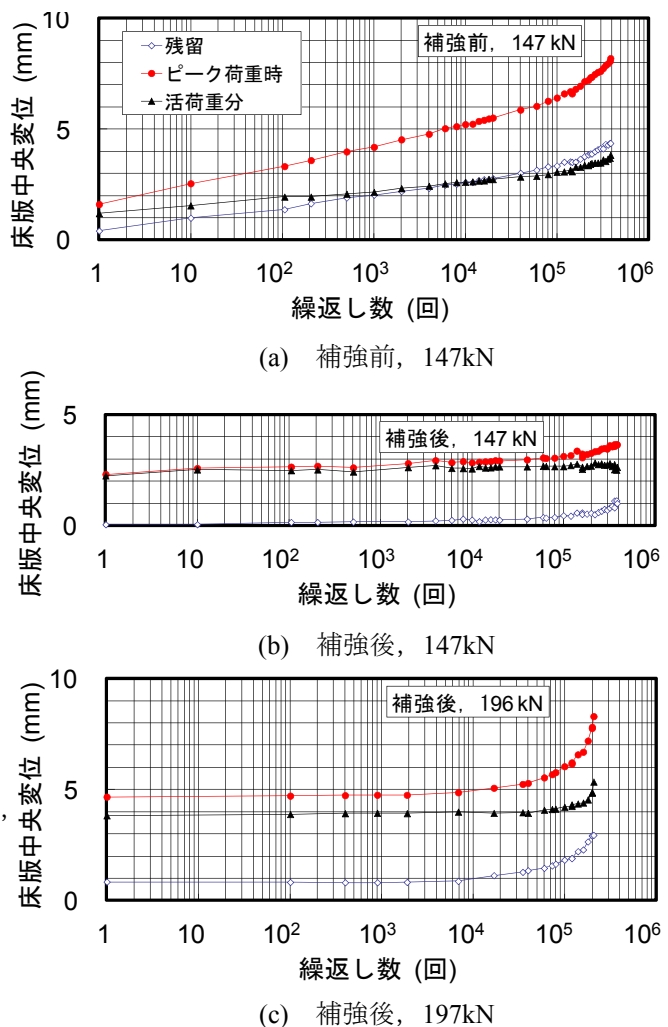
図-3 CF3 の床版中央変位の変化 (静的荷重時データ)

図-3 に、供試体 CF3 について、静的荷重における床版中央変位の経時変化を示す。図中、荷重時の測定結果を「ピーク荷重時」、除荷時の測定結果を「残留」、それらの差を「活荷重分」として、それぞれ示す。補強後の繰返し数は、それぞれの荷重条件ごとの繰返し数で示した。補強後の変位は、147 kN 走行開始前に初期化した値を示す(以下、ひずみの場合も同様)。補強前の変位は、いずれも荷重開始直後から徐々に変位が増加する傾向が見られた。補強後、補強前と同じ荷重 147 kN で走行荷重を行った場合、補強前の走行開始時よりも繰返し数に伴う変位の増分は著しく小さかった。CF3 は、表-4 に示したとおり、養生荷重時に生じていたシートの破断箇所④、⑤を、補強後 147kN、16 万回時に補修したため、たわみが若干回復した。

図-3(c)は、CF3 の補強後 147kN で 38.5 万回走行荷重した後、荷重を 196 kN にして荷重した結果を示す。約 1 万回以降、ピーク荷重時変位、残留変位ともに徐々に増加した。16 万回時にシート破断(⑥、⑦)が生じてから数万回後に、活荷重たわみの増加が著しくなった。

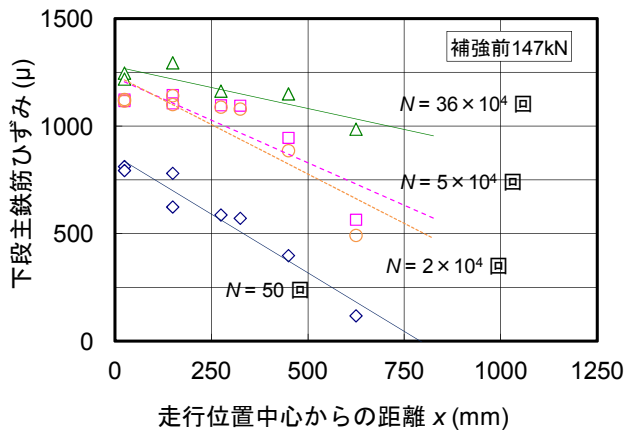
(a) 補強前, 147kN

す。図中には、走行回数ごとの直線回帰式を示す。補強前の図(a)では、既往の RC 床版の供試体<sup>8)</sup>と同様に、繰返し数の増加に伴い、下段主鉄筋のひずみ分布が版の曲げモーメント分布に概ね沿った分布形状から、軸方向に変化のないタイドアーチのタイ状

の分布形状に変化する傾向が見られる。

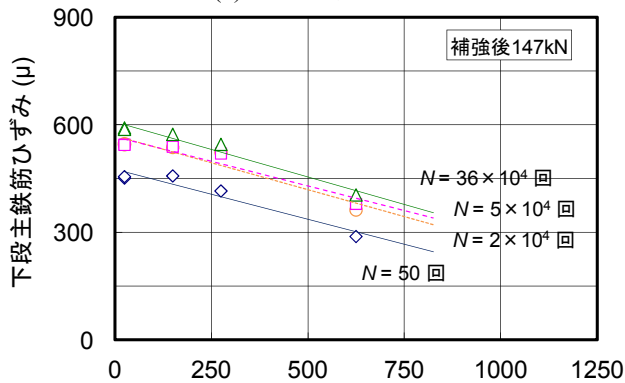
(b) 補強後, 147kN

図-4(b)に示す補強後、147kNの段階では、シート補強によって、鉄筋ひずみは補強前の1/2程度まで低下した。しかし、補強前に見られたタイ状の分布が十分には解消されず、36万回までの範囲でひずみ分布の顕著な変化は認められなかった。補強後、196kNの走行載荷では、主鉄筋のひずみ分布が、補

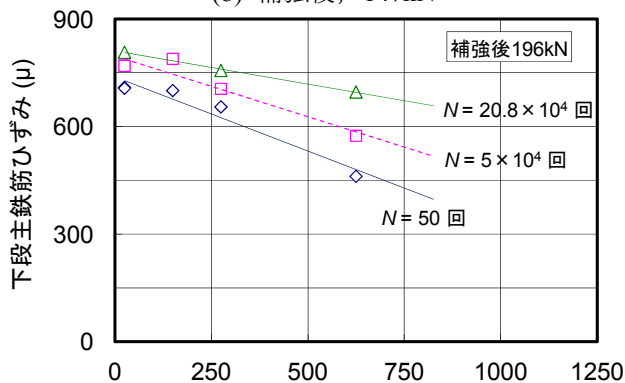
(c) 補強後, 196kN

強前に見られた挙動からさらにタイ状の分布に近づく(図中の回帰直線の傾きが小さくなる)傾向が見られた。
