V-2 アースアンカーの健全度診断・補強方法に関する研究

【要旨】

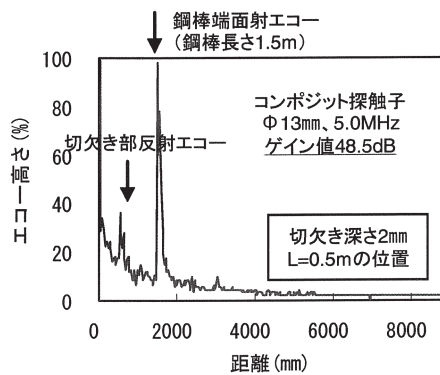
図-11 損傷部検出波形の例

模擬損傷検出の測定波形の例を図-11 に示す。また、PC 鋼棒の 0.5m 位置の損傷の高周波タイプによる検出結果を図-12 に示す。図中のエコー高さはゲイン値 43dB の基準値に合わせた場合の損傷のエコー高さを示す。図より、損傷位置が 0.5m の場合深さ 2mmのくぼみ穴以外は損傷の検出が可能である。損傷距離が 1.0m の場合も全体的にエコー高さが小さくなるが、おおよそ同様の傾向が見られる。一方、低周波タイプでは明確な反射エコーは得られず検出は困難であった。

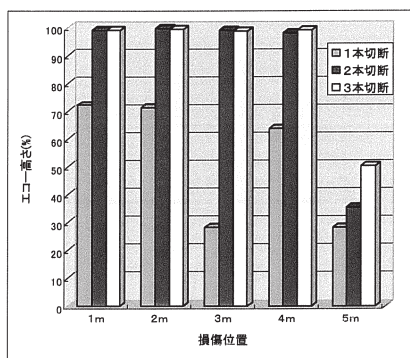
図-13 PC鋼より線損傷検出結果(低周波タイプ)

被覆の無い PC 鋼より線に対する低周波タイプによる測定結果を図-13 に示す。PC 鋼より線では、素線

1 本程度の切断でも損傷距離 5.0m まで検出可能である。高周波タイプでも、同様の結果が得られている。一方、被覆された PC 鋼より線では、低周波タイプにより 2.0m 程度までの検出が可能であるが、それ以上の検出は難しい結果となった。

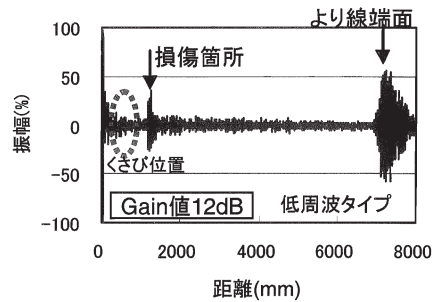
図-14 測定波形の例(素線0.5本切断)

低周波タイプの測定波形の例を図-14 に示すが、低周波タイプではくさびキズの影響を受けずに損傷箇所の検出が可能である。一方、高周波タイプではくさびキズの反射エコーも検出するが、その先の損傷も検出できることが確認できた。

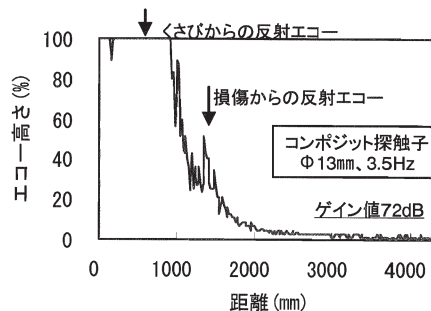
図-18 PC鋼より線の損傷測定波形例

これらに対して、超音波探傷試験を行った結果の測定波形例を図-18に示す。鋼棒タイプの場合には、腐食による断面減少であり、プレストレスが作用した状態及びプレストレス解除後においても腐食箇所の検出は難しかった。PC 鋼より線では、緊張部長さが1.0m(探傷面からは腐食箇所まで約1.2m)の場合にはプレストレスが作用した状態でも定着くさびの影響を受けるがその先の腐食損傷部の検出が可能であった。しかし緊張部1.5mの場合には、プレストレス作用時にはく

さびの影響で損傷検出は難しいが、プレストレス解除後には損傷検出が可能となった。

このことから、PC 鋼より線の場合で頭部背面の様な近い距離において腐食により鋼線が大きく断面欠損している場合にはその検出の可能性があることが分かる。また、PC 鋼より線の場合には、外側の鋼線が腐食により破断するとその鋼線のプレストレスが解放され、各鋼線の拘束力が弱まりプレストレス力の低下及びより線端部断面での鋼線のバラツキなどが見られる。このことから、実際の現場においては、アンカー頭部のより線端面の状態を見ることによりテンドンの状態をある程度推定できると考えられる。

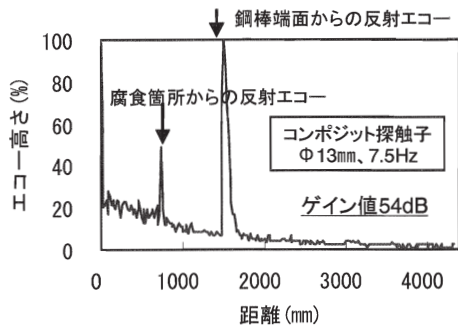
図-19 腐食箇所からの反射エコー例

試験は図-15と同様の供試体を3体作成し、鋼棒の中央部分に密閉した容器を取り付け、その中にチオシアン酸アンモニウム溶液(20wt%、約60~70℃)を充填させた状態で放置した。約420時間後に1体の供試体の破断を確認した段階で、破断していない他2体の供試体に対して超音波探傷試験を行った。この結果、図-19に示すように腐食箇所に明確な反射エコーが確認され、鋼棒の応力腐食による微細なクラックが検出できた。試験後に腐食箇所の調査を行うと、図-20の様に断面方向に深さ3mm前後の微細なクラックが入っていることが確認された。

以上より、超音波探傷試験により腐食による鋼棒の破断前にその異常を検出可能であることが確認された。

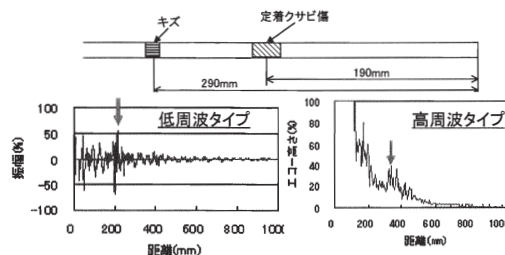
図-24 探傷試験結果の例

アンカー頭部から PC 鋼より線の損傷を調査した。検出されたエコーの例を図-24 に示す。このアンカーでは頭部背面調査において、図のように端面から 190mm 付近でくさび傷、約 290mm の箇所で傷が確認されている。低周波タイプでは、くさび傷からのエコーが検出されるがその奥の傷は確認されなかった。一方、高周波タイプでは、図の様にくさび傷よりも奥の損傷が検出できる場合もあった。

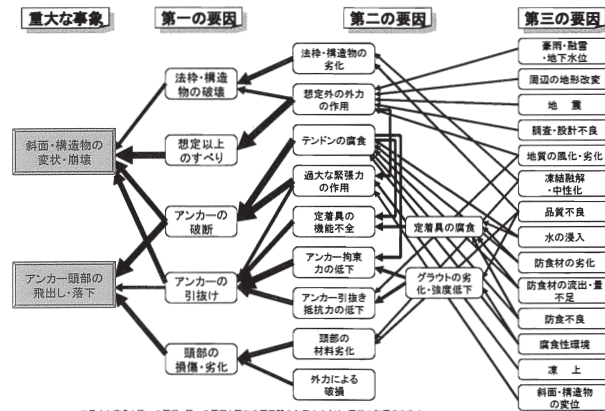
図-27 アンカーの変状の要因関連図

アンカーの健全度の判定・評価に当たっては、これまでの実現場でのアンカーの調査結果などを踏まえて、図-27に示すようにアンカーの変状要因関連図を整理し、この関連図に基づき健全度判定の考え方を新たに提案した。
